Sicherheit bei Abbrucharbeiten

Dipl.-Ing. Karsten Oetke

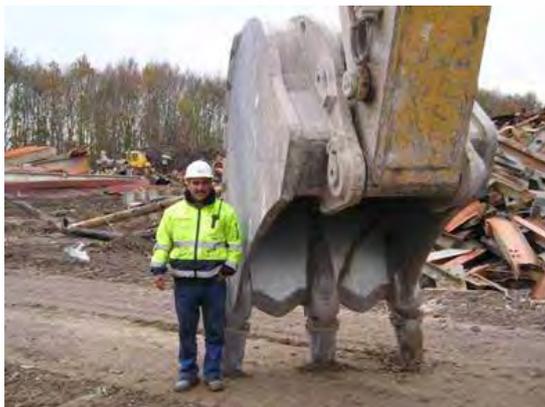
- **Gefährdungen
z.B. durch Bewegung von Arbeitsmitteln**

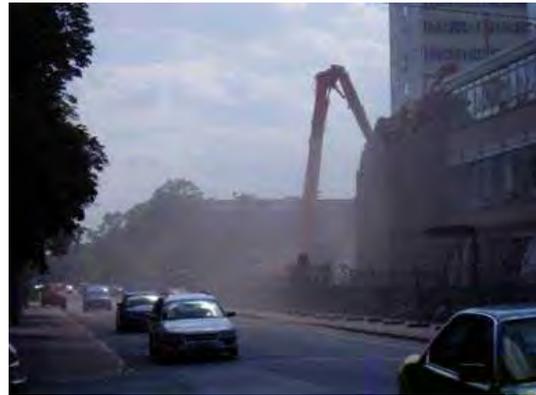
- **Gefährdungen
z.B. durch Lärm- oder Staubemission**

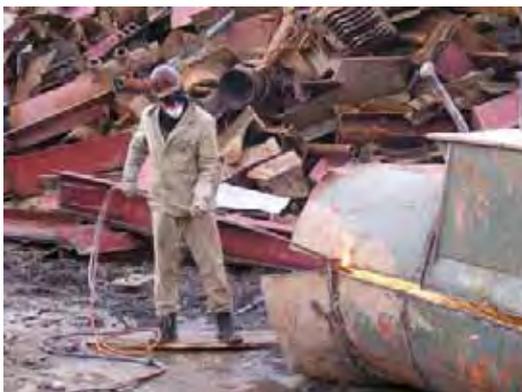
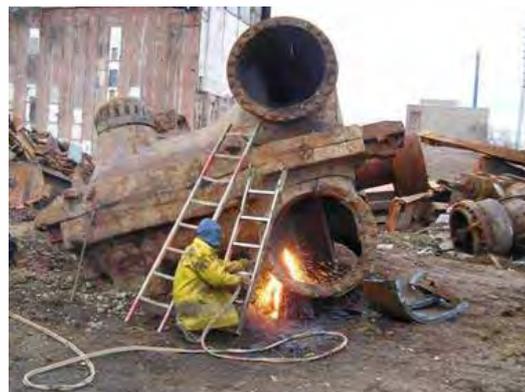
- **Gefährdungen
z.B. durch optische Strahlung oder thermische
Einwirkungen**

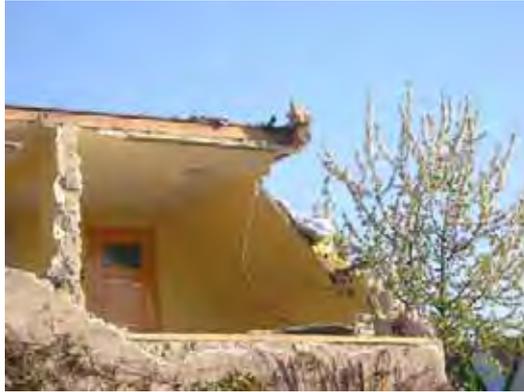
● Herabfallende oder kippende Teile

- keine Personen im Gefahrenbereich
- nicht unterhöhlen
- Schutt von Absturzkanten beräumen

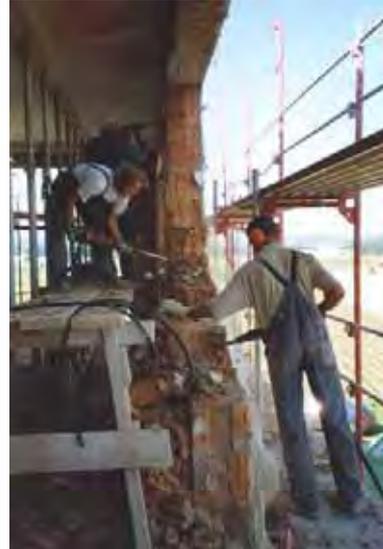
- als Vorläufer für andere Abbruchmethoden
- andere Abbruchmethoden sind nicht möglich
- Nachteile:
 - langsam
 - hohe Personalkosten
- Vorteile:
 - Selektives Arbeiten möglich

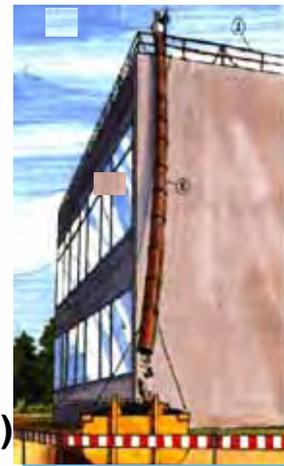
- **Allgemeines:**
 - Bauteile zum Anschlagen nur begehen, wenn sie mind. 20 cm breit sind
 - Abbruchanweisung beachten
 - Geschlossene Rutschen an tragfähigen Bauteilen befestigen und bis zur Übergabestelle führen
 - Abbrucharbeiten nicht von Leitern oder Hubarbeitsbühnen ausführen (Ausnahme: z. B. Abbrennen von Bewehrungseisen und Sicherungsarbeiten)

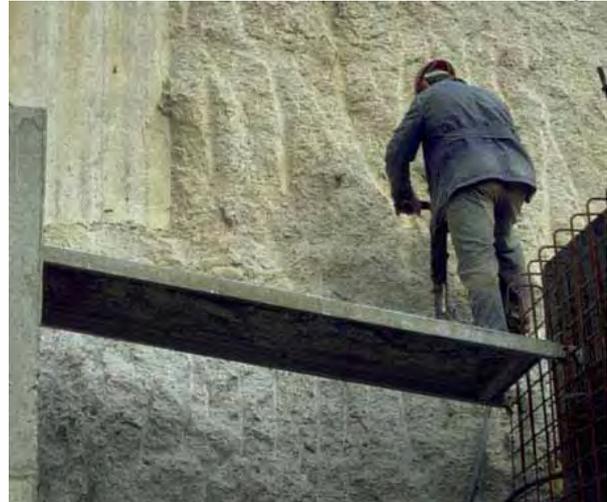
- **Arbeitsplätze und Verkehrswege :**
 - Keine einzelnen Träger, Balken oder flachgelegte Leitern
 - Auf nicht durchtrittsichere Bauteile zusätzlich Lauf- und Arbeitsstege montieren
 - Absperren von gefährdeten Bereichen
 - Sichere Standplätze einhalten

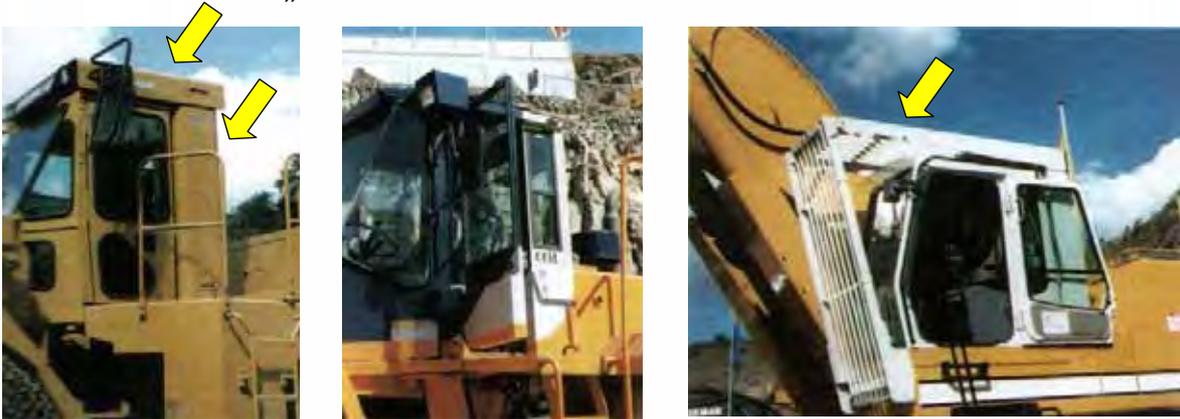
- **Anforderungen an Abbruchgeräte**

- **FOPS** = „Falling Object Protectiv Structure“
- **ROPS** = „Roll Over Protectiv Structure“

- **Fahrerplätze von Großgeräten durch Schutzdächer und Frontvergitterung vor herabfallenden oder zurückschnellende Bauteile schützen**
- **Beim Befahren von Decken mit Großgeräten Tragfähigkeit von Decken und Wänden sicherstellen.**
- **Überfahren der Randbereiche verhindern**

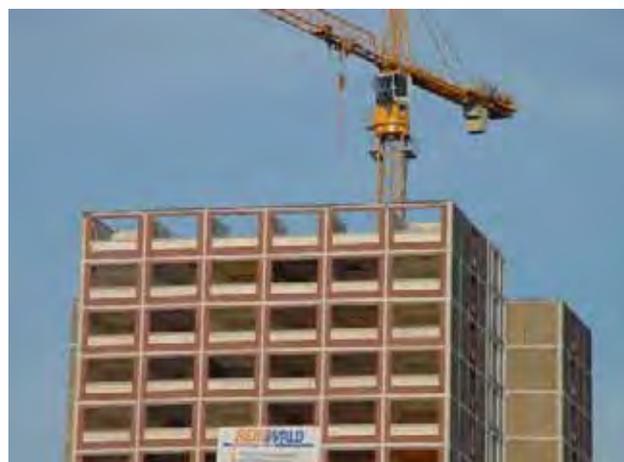
- zur Wiederverwendung oder Wiederverwertung
- Entfernen von Bauteilen zur Vermeidung der Freisetzung von Schadstoffen
- Rückbau unter bewohnten Bedingungen
- Verbindungen sollten leicht lösbar und zugänglich sein

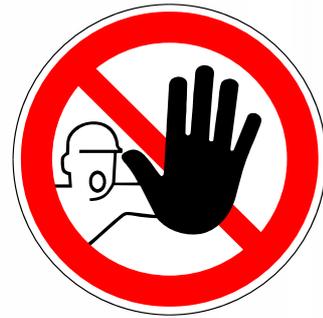
- **Sicherheitsabstände, Sprengbereich**

- Sicherheitsabstand zu Sprengstoffen und Zündmittel mindestens 25 m
- Sprengberechtigte hat den Sprengbereich festzulegen
- Sprengbereich beträgt in der Regel einen Umkreis von 300 m von der Sprengstelle

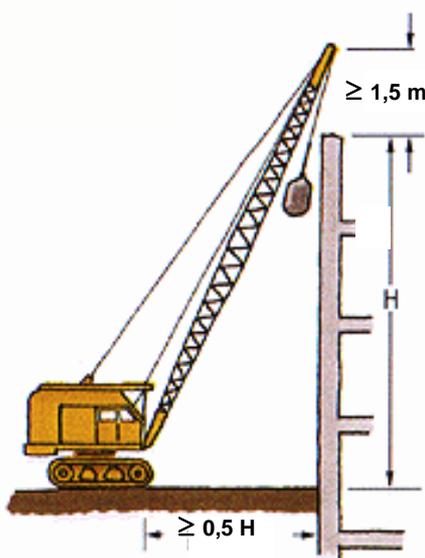
3.2 Einschlagen

- nur Abbruchgeräte einsetzen, die vom Hersteller dafür vorgesehen sind (Schwingungsbelastung)

Fallbirnen sicher am Hubseil des Baggers befestigen

Aufhängung der Fallbirnen täglich kontrollieren

Mindestreichhöhe einhalten

Sicherheitsabstand einhalten (zusätzlich 4 m um das Abbruchgerät in alle Richtungen freihalten)

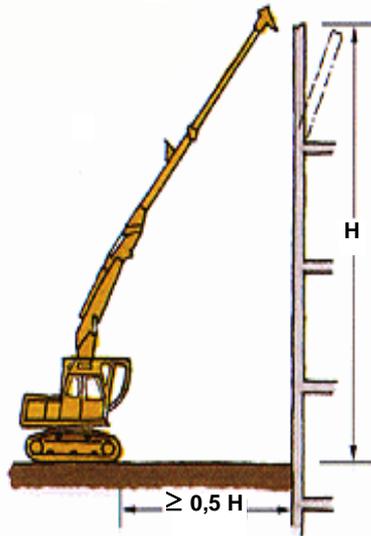
3.3 Eindrücken

**Sicherheitsabstand einhalten
(zusätzlich 4 m um das
Abbruchgerät in alle Richtun-
gen freihalten)**

**Bauteile nicht mit den Ausle-
gern von Seilbaggern ein-
drücken**

**Bauteile nicht von Hand, mit
Stangen o. ä. zum Einsturz
bringen**

**Einleitungspunkt der Druck
kraft ausreichend hoch
wählen**

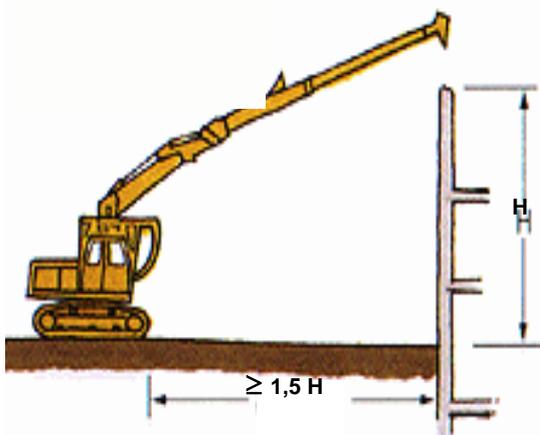
3.4 Einziehen

**Bauteile nicht mit den Ausle-
gern von Seilbaggern ein-
drücken**

- **Bauteile nicht von Hand, mit
Stangen o. ä. zum Einsturz
bringen**

- **Um eine Bewegung des
Bauteils in die Zugrichtung
sicherzustellen, ist ein
geeigneter**

**Einleitungspunkt für die
Zugkraft zu wählen**

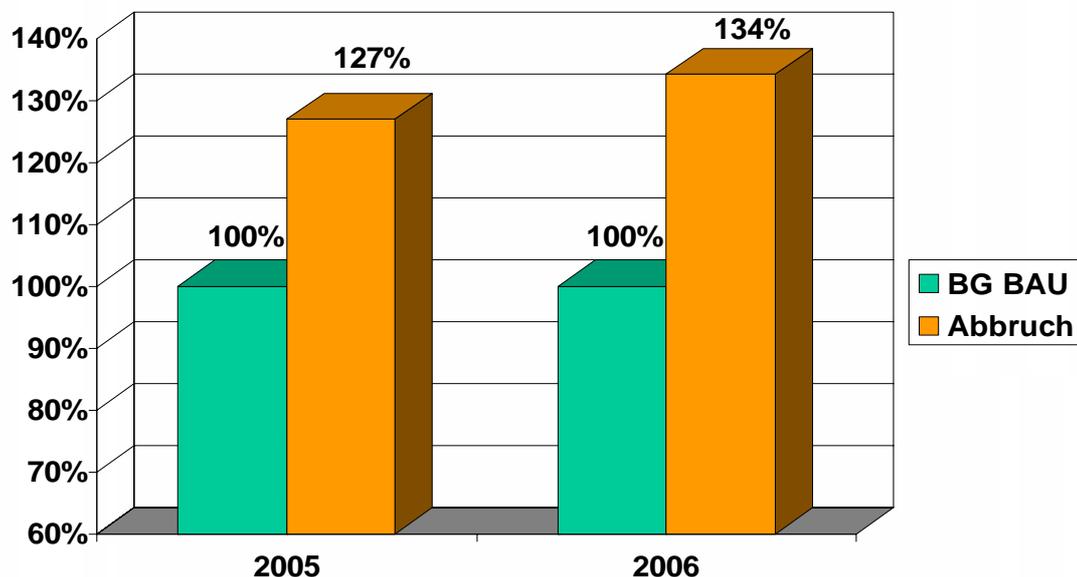
4 Unfallgeschehen

Im Vergleich: Anzahl neuer Renten bezogen auf die Zahl meldepflichtiger Unfälle (BG BAU = 100%):

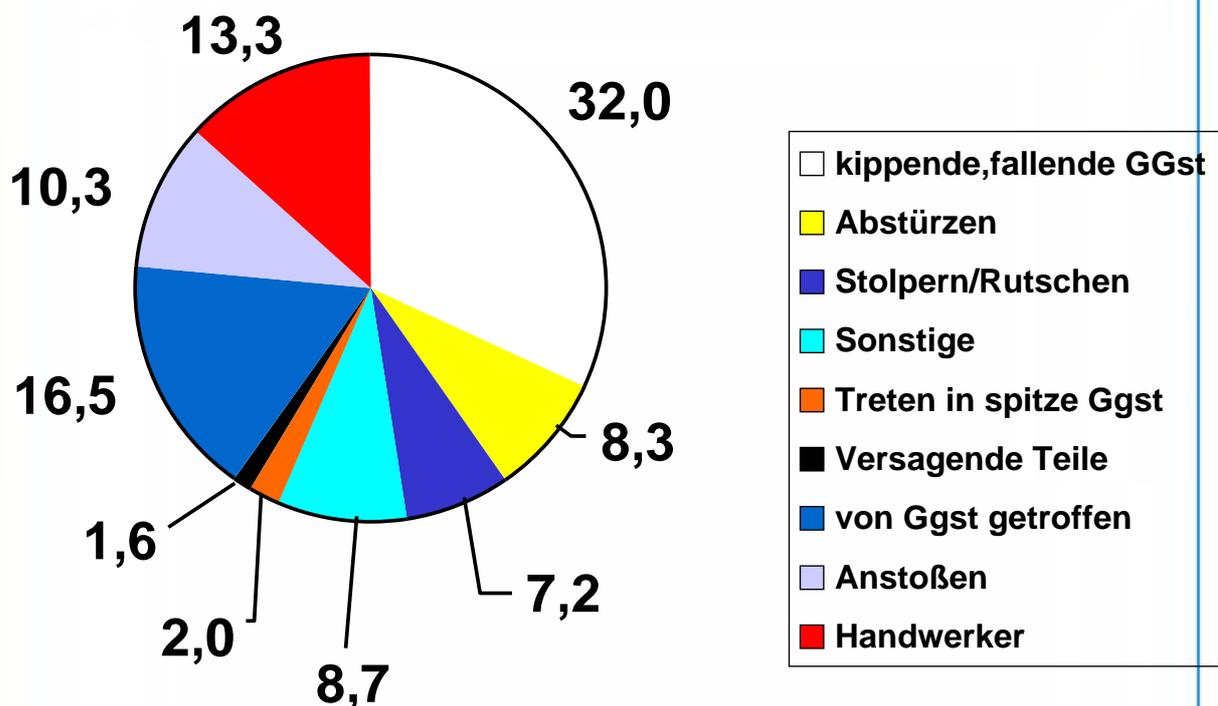
4 Unfallgeschehen – Abbruch Arbeitsunfälle (%)

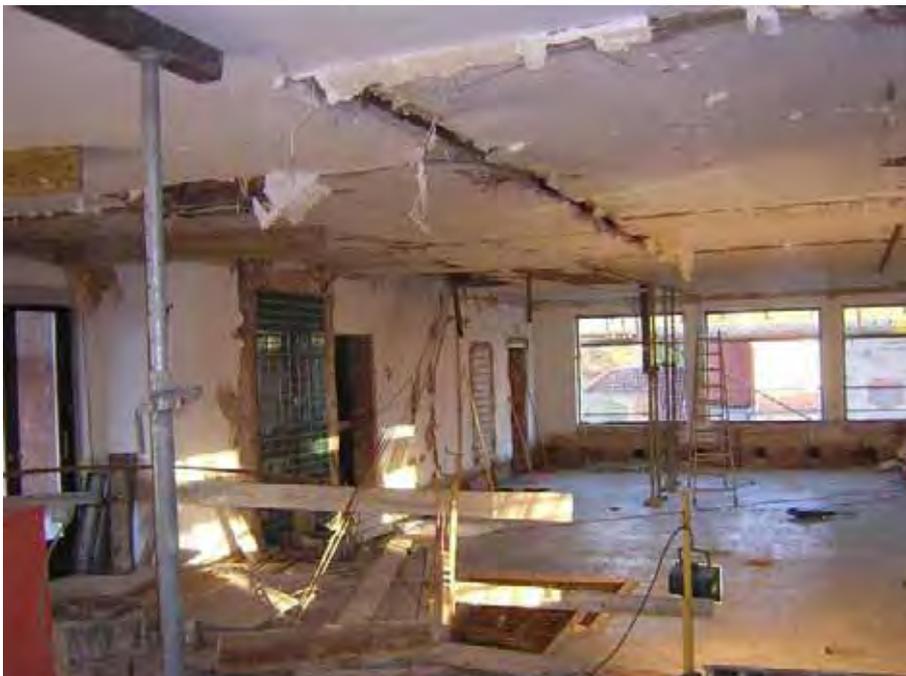
Maurer durch herunterstürzenden Balken schwer verletzt

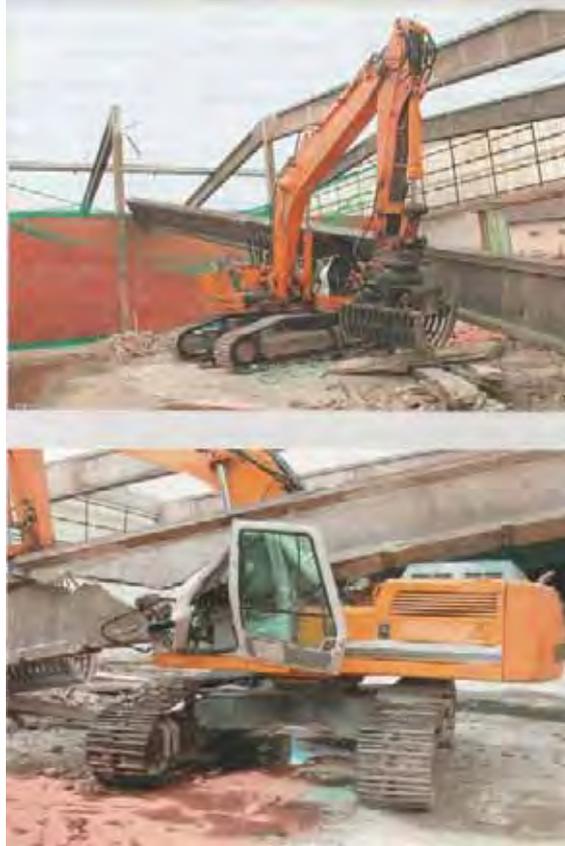
Bei Abbrucharbeiten von herabfallendem Binder erschlagen

Im Rahmen der Sanierung einer älteren Fabrikhalle wurden, vor allem mittels eines Raupenbaggers, die Dacheindeckung und die Sparren entfernt. Die vorhandenen Stahlbetonbinder verblieben als Grundlage für die neue Dacheindeckung an Ort und Stelle. Am Unfalltag waren die Abbrucharbeiten weitestgehend abgeschlossen. Als Restarbeit war noch Schutt zu sammeln und mittels Lkw zur Deponie zu transportieren. Dazu räumte der Baggerfahrer mit seinem Bagger, unter den in ca. 7 m Höhe verlaufenden Bindern stehend, auf dem Boden liegendes Material zusammen. Dabei stieß er mit dem Ausleger an einen der ca. 15 t wiegenden Binder, der dadurch aus seiner Verankerung gerissen wurde und auf den Bagger stürzte. Das Fahrerhaus wurde total zerstört, der Maschinenführer so schwer verletzt, daß

er kurz nach Eintreffen des Notarztes noch an der Unfallstelle verstarb.

Bei der Unfalluntersuchung wurde festgestellt, dass der Bagger mit Monoblockausleger und Löffelstiel eine Reichhöhe von ca. 9 m hatte, damit also über die Binder hinaufreichen konnte. Durch das Entfernen der Dachsparren hatten die Binder keine seitliche Führung mehr, so dass ein Anstoßen durch den Baggerausleger genügte, um den Binder aus seiner Verankerung zu reißen. Der Bagger hatte keine mit einer Schutzstruktur gegen herabfallende Gegenstände (FOPS) verstärkte

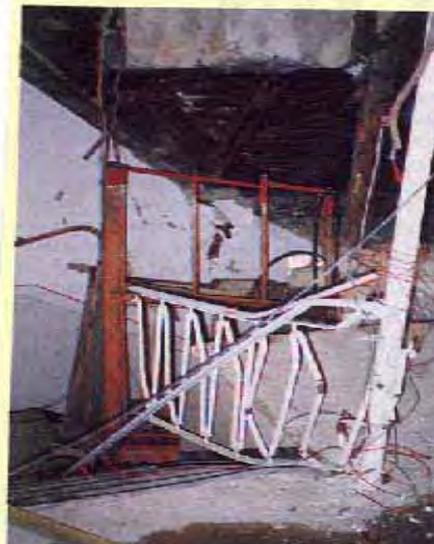
Tödlicher Fehler bei Abbrucharbeiten

Im Verlauf umfangreicher Umbauarbeiten kam es bei Demontagerbeiten zu einem tödlichen Arbeitsunfall. Eine Firma war beauftragt, eine im Treppenhaus stehende Tragkonstruktion eines Gebäudeaufzuges zu demontieren. Diese Konstruktion bestand im wesentlichen aus vier senkrechten Winkelstählen, zwischen denen sich vertikal eine Aufzugskabine bewegte. Der Unternehmer und ein Mitarbeiter hatten bereits damit begonnen, die Schachanlage zu demontieren. Die Konstruktion wurde mit einem Schweißbrenner zerlegt. Aus unerfindlichen Gründen hatte man die Schachanlage von unten aus abgebaut. Der Unternehmer war offensichtlich davon ausgegangen, dass der obere Teil der Kabine im Dachbereich am Dachstuhl befestigt war. Bei diesen Arbeiten rutschte plötzlich der obere Teil der Konstruktion in einer Drehbewegung herab und verletzte den UN tödlich.

Unfallursache ist die mangelnde Standsicherheit während der Abbrucharbeiten. Hätte man die Demontage der Aufzugsanlage von oben aus begonnen, wäre dieser tragische Unfall nicht eingetreten.

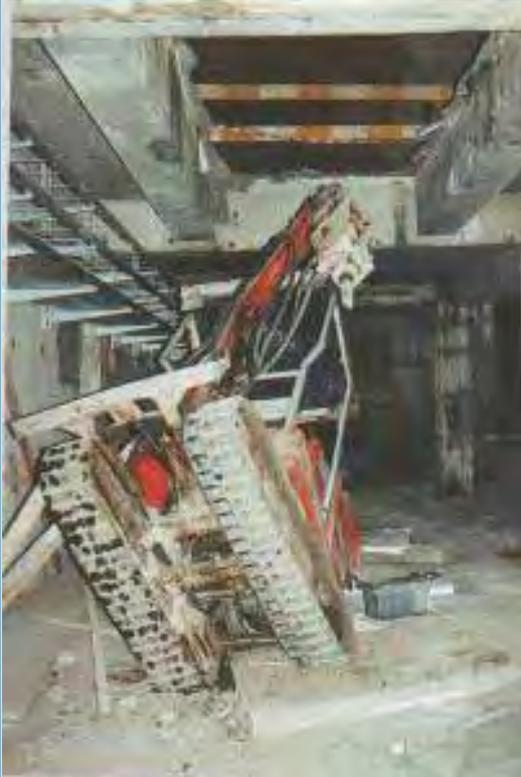
Bei Abbrucharbeiten mit Minibagger durch ehemalige Deckenöffnung gebrochen und abgestürzt

In einem stillgelegten Fabrikgebäude sollten umfangreiche bauliche Umbauarbeiten durchgeführt werden. Im Rahmen dieser Arbeiten wurde im 1. Obergeschoss der auf der "Betondecke ca. 3 cm dicke Estrichbelag mit 2 Minibaggern mit Hydraulikmeißel aufgebrochen. Beim Umsetzen eines der Bagger gab die Decke nach und der Bagger stürzte mit ihr 4 m tief ab. Der Maschinenführer erlitt komplizierte Armbrüche und schwere Prellungen an Rücken und Gesäß. Der Maschinenführer des zweiten Minibaggers eilte an die Unfallstelle, um nach seinem Arbeitskollegen zu sehen. Beim Betreten der nächsten Betonplatte gab diese ebenfalls nach und auch er stürzte in die Tiefe, wobei er sich ebenfalls einen Armbruch und Prellungen zuzog.

Bei der Unfalluntersuchung wurde festgestellt, dass sich an der Durchbruchstelle früher eine Montageöffnung befand, die schon vor Jahren mit Betonplatten verschlossen worden war.

Diese Betonplatten waren auf an der Laibung der Montageöffnung mit Gewindeeisen und Muttern befestigten Winkeleisen aufgelegt und mit Estrich überzogen worden. Im Zuge von vorangegangenen Abbruchmaßnahmen waren, nach der maschinentechnischen Einrichtung, alle scheinbar überflüssigen Metallteile entfernt worden, dabei offenbar auch die Winkeleisen unter den Betonplatten. Letztere blieben wohl nur noch auf Grund der Klebwirkung des Estrichs in ihrer Position. Das Gewicht des Minibaggers brachte daher die Platten zum Absturz.

Vor Beginn der Arbeiten war dem ausführenden Unternehmen von dem zuständigen Ingenieurbüro eine ausreichende Tragfähigkeit der zu befahrenden Decke zugesichert worden.

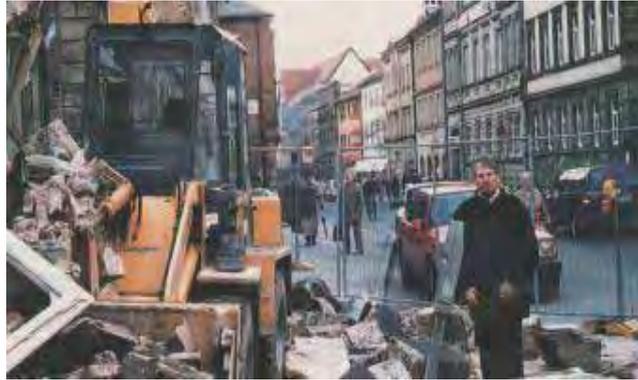
Abbrucharbeiten erschlagen

Bei Abbrucharbeiten an einem bereits bis zur Decke des Erdgeschosses abgetragenen älteren Wohnhauses mit Außenwänden aus Sandsteinquadern wurde ein Mitarbeiter von einem dieser Sandsteinquader erschlagen. Nach dem Einriß von 2 Zwischenwänden durch den Baggerfahrer mit Hilfe des Schwenkarmes seines Hydraulikbaggers stürzte mit einer gewissen Zeitverzögerung die Holzdecke über dem Erdgeschoß ein. Da die Holzbalken jedoch durch die darüberliegende Verbreiterung miteinander verbunden waren, knickte die Gesamtfläche aus und schob die Giebelwand nach außen, was vom Baggerführer nicht beabsichtigt und auch nicht vorhergesehen war. Einer der mehrere Meter nach außen geschleuderten Sandsteinquader traf einen Bauwerker tödlich, der mit 2 anderen Arbeitskollegen Aufräumarbeiten vor der Giebelwand verrichten wollte. Der Unfall wäre bei einer klaren schriftlichen Abbrucharweisung mit genauer Festlegung der einzelnen Abbruchschritte und bei ständiger Anwesenheit eines im Abbruch erfahrenen Aufsichtführenden vermeidbar gewesen.

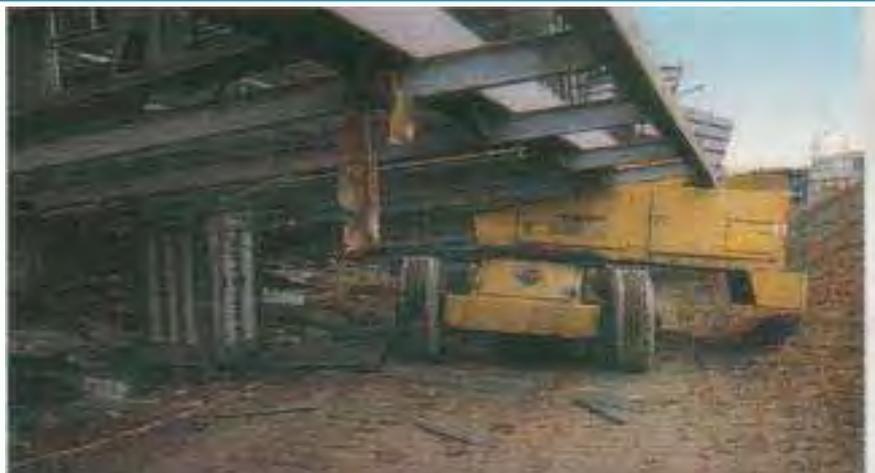
Bei Vorbereitung von Sprengabbruch durch einstürzendes Kesselhaus erschlagen

Das stählerne, ca. 40 m hohe Kesselhaus eines stillgelegten Kraftwerkes sollte im Sprengverfahren, durch Heraussprengen von 2 der 4 kastenförmigen Stahlstützen, abgebrochen werden. Dazu waren, als unterstützende Maßnahme, mehrere Brennschnitte in der Tragkonstruktion und die Entfernung von Aussteifungsdiagonalen im Fußbereich vorgesehen. Das Verfahren wurde von der ausführenden Firma in einer Baubesprechung mit dem Auftraggeber erläutert, ohne dass allerdings auf nähere Einzelheiten (z.B. Lage und Anzahl der Brennschnitte) eingegangen wurde.

Am Vortag des geplanten Sprengtermins wurden vom Abbruchunternehmen die Aussteifungsdiagonalen entfernt und an den Kastenstützen die tragenden Querschnitte durch Brennschnitte geschwächt.

Am Morgen des Sprengtages waren 3 Mitarbeiter damit beschäftigt, von einer Hubarbeitsbühne aus Sprengladungen an der Tragkonstruktion anzubringen. Während dieser Arbeiten stürzte das Gebäude vorzeitig in die geplante Fallrichtung um. 2 Mitarbeiter wurden erschlagen, der 3., der von unten die Bühne bediente, schwer verletzt.

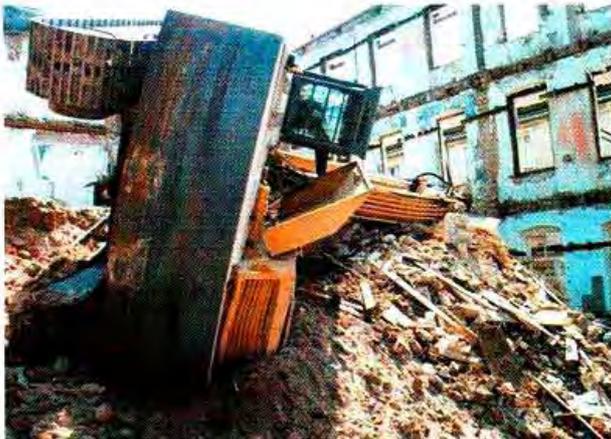
Mit Raupenbagger beim Befahren einer Rampe aus Abbruchmaterial umgestürzt

Im Zuge der Abbrucharbeiten an einem Gebäudekomplex wurde aus Abbruchmaterial eine Rampe hergestellt, die als Arbeitsebene für einen Raupenbagger zum Abbruch entfernt liegender Wände genutzt werden sollte.

Nach der Abbrucharweisung war gefordert, beim Herstellen der Rampe darun-

ter liegende Räume zu verfüllen und zusätzlich Feinkornmaterial mit Wasser einzuschlämmen.

Während des Befahrens der Rampe, der Baggerführer wollte gerade aussteigen, um die Arbeitsausrüstung zu wechseln, kippte der Bagger nach rechts um. Der Maschinenführer wurde in die Kabine zurückgeschleudert und dabei erheblich verletzt
