Optimierung von Fledermauswinterquartieren in Ostdeutschland (2001-2006)*

Erfahrungsbericht von EuroNatur zum Entwicklungs- und Erprobungsvorhaben

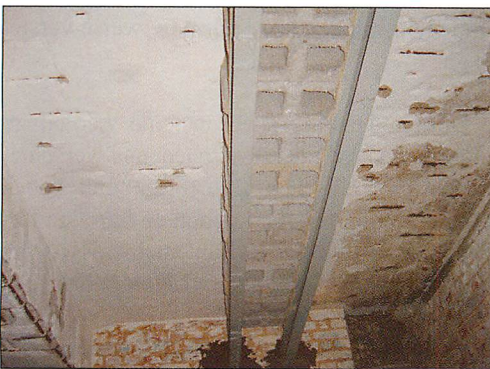
Abb. 1. Großkammersteine auf Doppel-T-Trägern.

Auch das Auflegen solcher Steine auf Rohre oder T-Träger kam als Alternative in Frage, und zwar vorrangig dann, wenn die Schwerlastanker in der Decke keinen Halt fanden. Eine solche Montage bot sich z. B. bei Decken mit so genannten Preußischen Kappen an – dies sind Ziegelstein-Hohldecken in gewölbeähnlicher Bauweise mit T-Trägern als Auflage. Hier verankerten die Bauarbeiter die Hohlblocksteine entweder an den Wänden oder legten sie auf eine wandseitig montierte Vorrichtung (Abb. 1, 2).

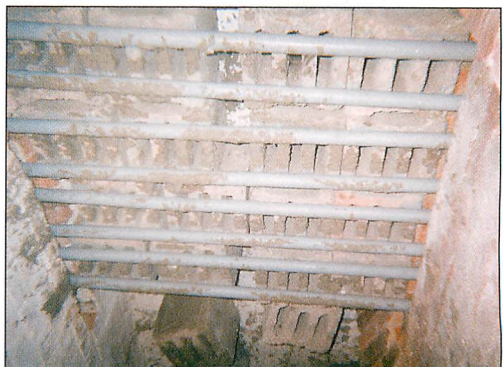
Abb. 2. Anbringen von Großkammersteinen auf Stahlrohren, die auf dem Bunkerwand-Sims liegen.

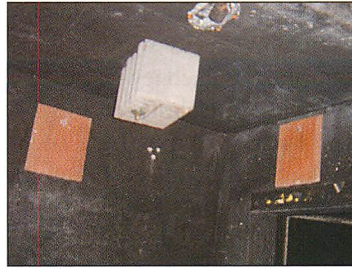
Abb. 4. Anbringen von Dachziegeln neben Hohlblocksteinen im deckennahen Bereich.

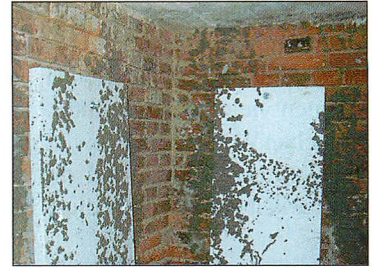
Abb. 5. Styroportafeln mit Putzbewurf, wandseitig befestigt.

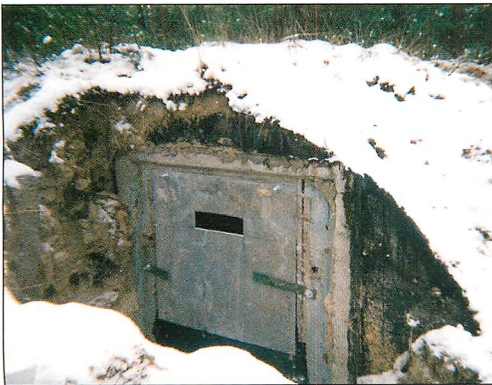
Abb. 11. Bunker in Neudorf/Spree (Sachsen). Die Türen wurden mit dem Rahmen verschraubt, die Eingangsbereiche anschließend mit Sand verfüllt.

material (Abb. 11, 12), um das Herausreißen der Türen mit Seilen oder Ketten langfristig zu erschweren.

Als weitere Frostschutzmaßnahme und zur Verbesserung des Mikroklimas wurden – wie bereits in Abb. 11, 12 dargestellt – die Eingänge vermauert oder mit Erdmaterial verfüllt, die für den Einflug der Fledermäuse keine oder nur eine geringe Bedeutung hatten.

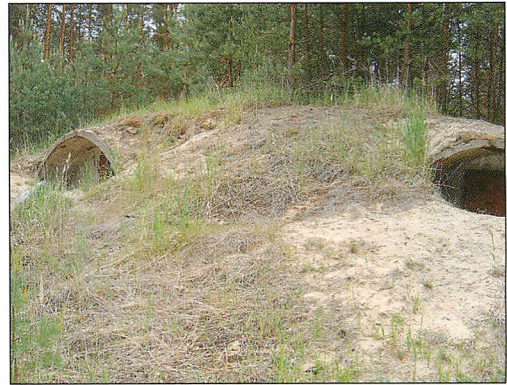
Abb. 12. Ehemaliger Schießplatz Tauer (Sachsen). Bunkertüren dauerhaft verschlossen und anschließend verfüllt.

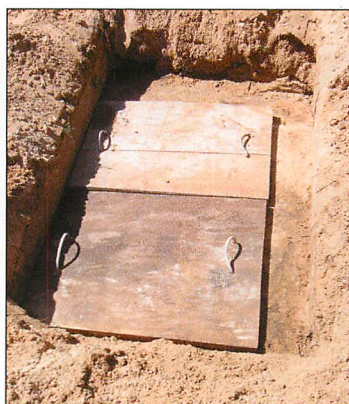
Abb. 14. Abdeckklappe auf diesem Bunkereingang.

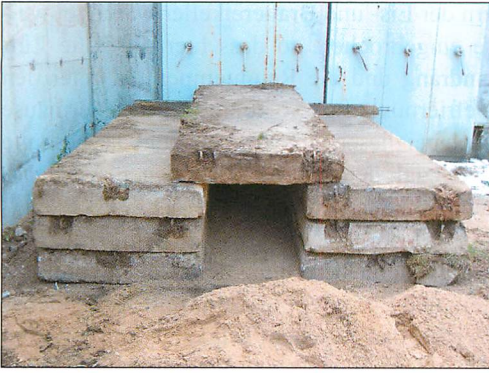
Abb. 16. Versteckter Eingang mit Kriechgang aus Betonplatten.

- Es ist sehr aufwändig, den Tunnel freizulegen und nach den Kontrollen wieder zuzuschütten.
- Bei längeren Frostperioden (die Winterkontrollen laufen meist im Januar ab) ist das Erdreich gefroren, so dass unter Umständen der Gang nicht freigelegt werden kann.
- Gänzlich verbergen lassen sich solche Eingänge gegenüber potenziellen Einbrechern dennoch nicht.

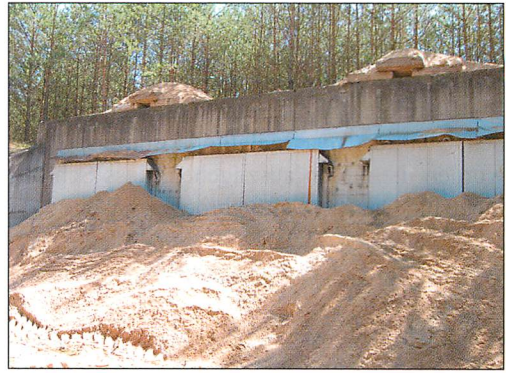
Abb. 17. Überdeckung des Kriechganges mit Sand.

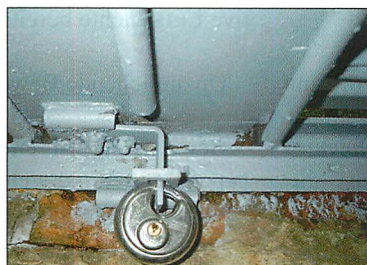
Abb. 19. Bunker Lossow: Schloss unter der Stahlplatte.

Bei dieser Verschlussart liegen Schloss bzw. Riegel im Innenteil der Tür oder Klappe (Abb. 18-20). Zum Öffnen muss mit dem Schlüssel in der Hand durch ein kleines Loch in der Tür gefasst und das Schloss geöffnet werden. Auf diese Weise ist es einem Unbefugten nicht möglich, das Schloss mit Hilfe eines Bolzenschneiders oder ähnlicher Technik aufzubrechen. Diese Verschlussvariante wurde am häufigsten zum Einsatz gebracht, da sie gegenüber der vorher genannten eine leichtere Kontrolle der Winterquartiere ermöglicht und keine Anfälligkeit gegen Frosteinwirkung besitzt.

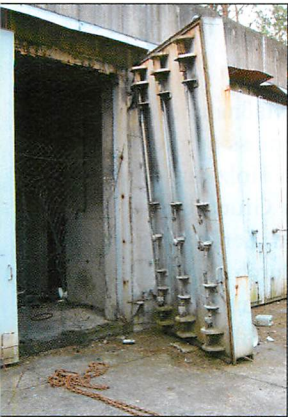
Abb. 21. Ausgehängtes Tor an der Fahrzeughalle am ehemaligen Hubschrauberlandeplatz in Bernau.

Vor allem bei der Optimierung der Raketenbunker konnte der Projektträger mit dem Verschließen der meterhohen Stahltore zwei Defizite – Störung und Durchfrieren – gleichzeitig beheben. Für diese Maßnahmen benötigten wir ausnahmslos schweres Gerät, was mit einem erheblichen Kostenaufwand verbunden war. Die Erfolge für die Frostsicherung waren jedoch durchschlagend und rechtfertigten den Aufwand.

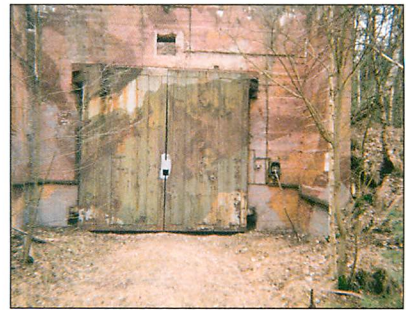
Abb. 23. Verschlossenes Tor an einem der Raketenbunker in der Königsbrücker Heide.

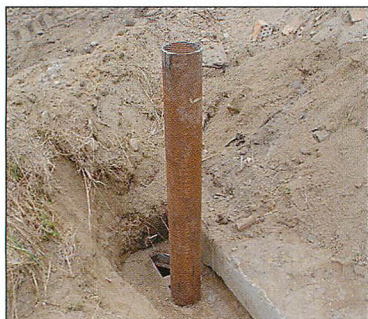
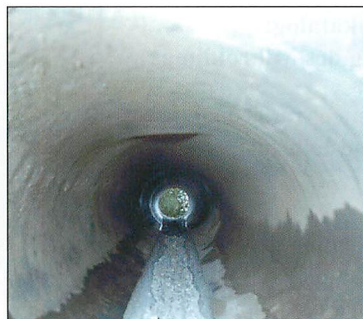
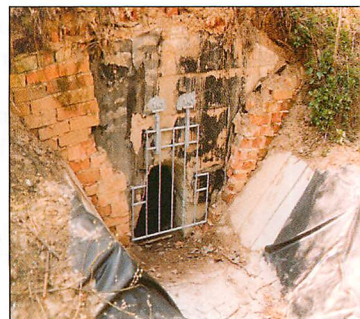
Abb. 25. Maßnahme zur Verbesserung der Bewetterung.

Abb. 26. Maßnahme zur Verbesserung der Bewetterung.

Abb. 27. Maßnahme zur Verbesserung der Bewetterung.

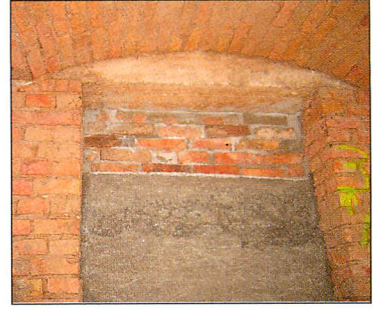
Abb. 28. Beispiel für das Vermauern von Türen.

Abb. 29. Beispiel für das Vermauern von Türen.

Abb. 30. Beispiel für das Vermauern von Türen.

Bei Objekten mit eingebrochenen Wand- und Deckenbereichen, oder bei solchen mit fehlenden, da herausgeschlagenen Fenstern und Türen, wurde die Frostsicherung durch das Vermauern der gesamten bzw. von Teilen der Öffnungen mit Steinen oder durch das Vergießen mit Beton erreicht. Diese Maßnahmen dienten zugleich dem Verschluss der jeweiligen Quartiere.

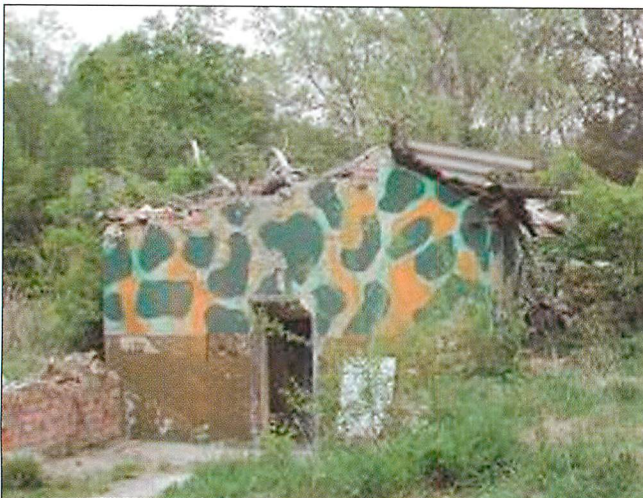
Abb. 36. Dönitzbunker: Ehemaliger Haupt-Eingangsbereich zum Objekt.

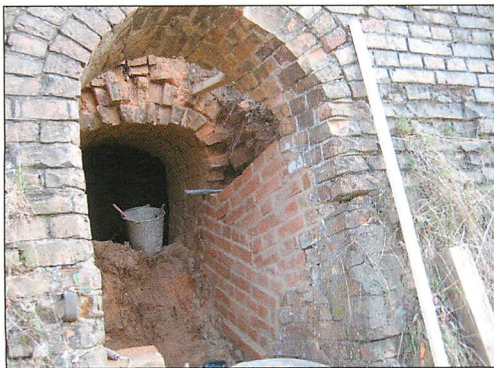
Abb. 38. Ringofen Schiffmühle: Eingestürzte Gewölbeteile und Öffnungen – Durchfrieren des Quartiers und Gefahr für die Quartierbetreuer.

Die hohen Ausgaben bei diesem Objekt stehen zur Zeit jedoch nicht im Verhältnis zur beobachteten Bedeutungszunahme als Fledermauswinterquartier. Grund für die hohen Kosten waren die strengen Denkmalschutzaufgaben. So durften nur spezielle Mörtel und alte Ziegelsteine verwendet werden, deren Beschaffung kostspielig war. Zusätzlich mussten zum Schutz der Tiere vor Eindringlingen und als Frostschutz 18 Türen und Tore vermauert werden. Damit waren hohe Lohnkosten verbunden.

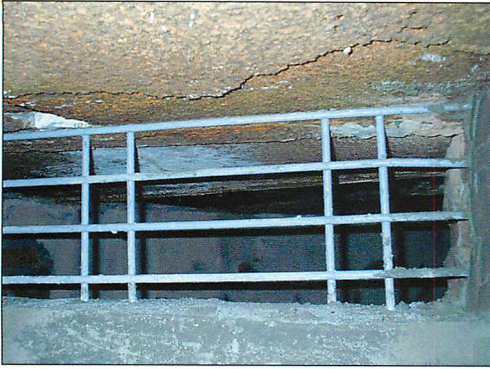
Abb. 40. Bunker Lossow: Sicherungsgitter gegen Eindringlinge, das zugleich als Belüftungsöffnung und Einflug für Fledermäuse dient.

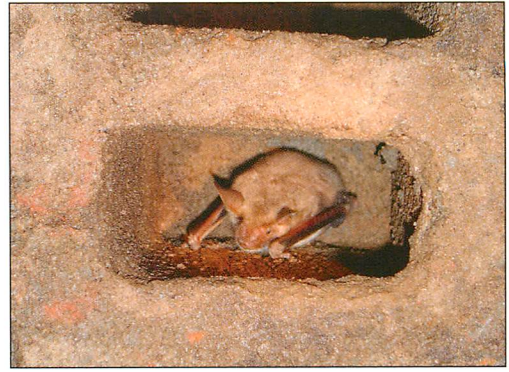
Abb. 43. Bierkeller Greifswald-Eldena: Überwinterndes Mausohr in Hohlblockstein im Inneren des Kellers.

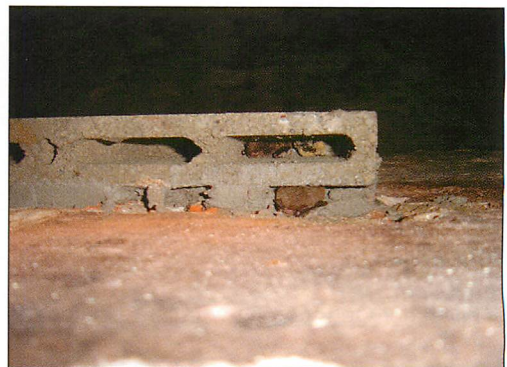
Abb. 45. Brauereikeller Anklam: Strukturverbesserung durch Hohlblocksteine, die schon im ersten Winter akzeptiert wurden..

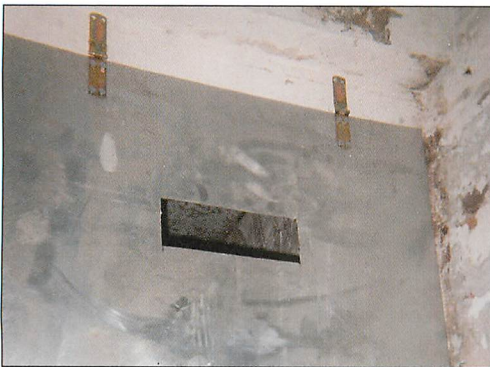
Abb. 48. Bunker „Sella Nord“/Königsbrücker Heide: Frostschutz durch innerhalb des Bunkers angebrachte Klapptür mit Durchflug.

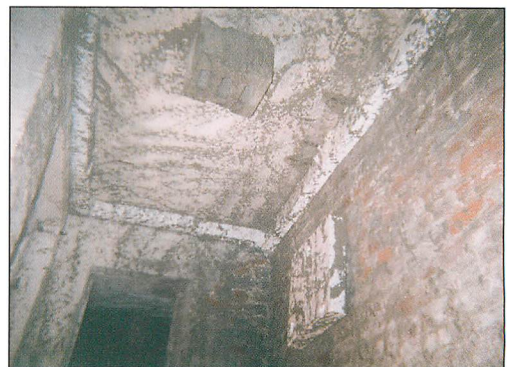
Abb. 49. Bunker „Sella Nord“/Königsbrücker Heide: Hohlblocksteine, Styroporplatten und Putzbewurf zur Erhöhung des Versteckangebots.

Nach den Winterkontrollen wurde deutlich, dass bei künftigen Maßnahmen auf unterschiedliche Kammergrößen der Hohlblock-

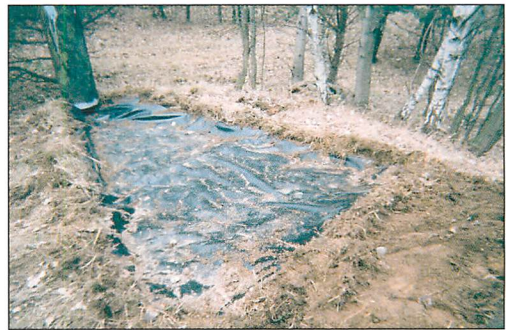
Abb. 51. Raketenbunker Königsbrücker Heide: Folie zur Sammlung von Regenwasser und Einleitung ins Quartier - Luftfeuchteoptimierung.
