Schlussbericht

Rettung von Großvieh bei Brandereignissen landwirtschaftlicher Gebäude in Holzbauweise

Teilvorhaben 1: Bauliche und konstruktive Grundlagen

Technische Hochschule Rosenheim

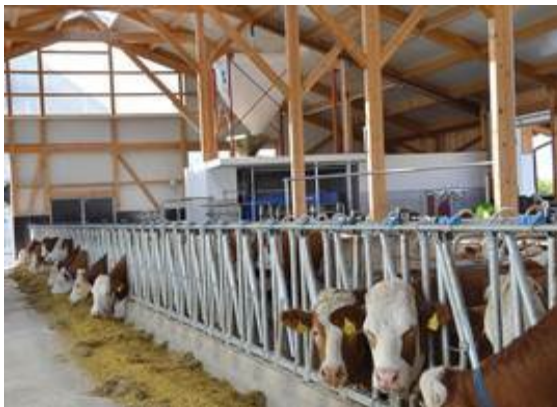
Es gibt verschiedene Möglichkeiten wie in Laufställen die Begrenzung zum Futtertisch ausgeführt werden kann. In der Rinderhaltung werden Nackenrohre, Diagonalgitter und Selbstfanggitter eingesetzt. Für die meisten Betriebe in der modernen Milchviehhaltung ist das Selbstfanggitter die favorisierte Bauart. Mit der Selbstfangfunktion können die Rinder kurzfristig in dem Fressgitter fixiert werden, um Rangkämpfe um den besten Fressplatz bei der Fütterung zu verhindern. Dies erleichtert nicht nur die Arbeit des Landwirts, sondern schützt auch die Rinder vor Verletzungen. Die Abbildungen 10-12 veranschaulichen die Absperrmöglichkeiten zum Futtertisch:

Abbildung 10: Selbstfanggitter; Quelle: Sonntag Stallbau

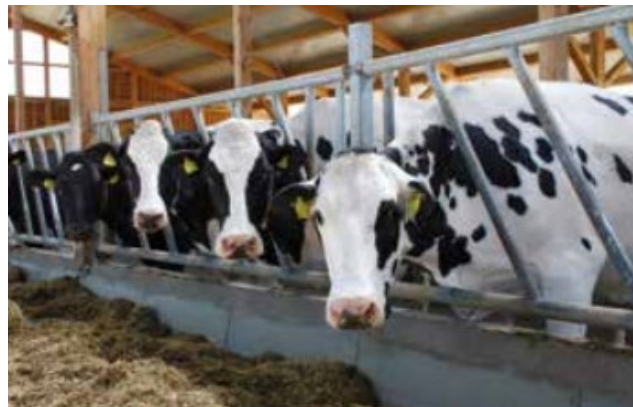
Abbildung 11: Diagonalgitter; Quelle: Sonntag Stallbau

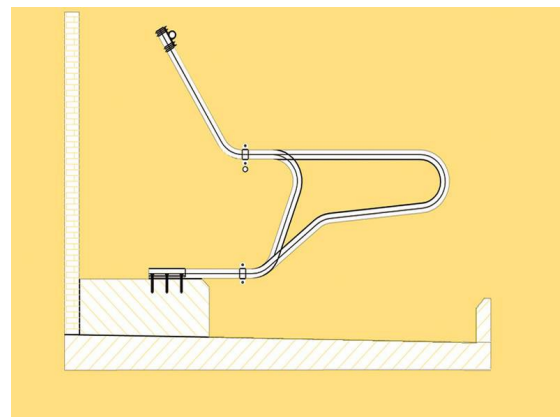
Abbildung 17: Ausführung einer Tiefbox
Quelle: Sonntag Stallbau

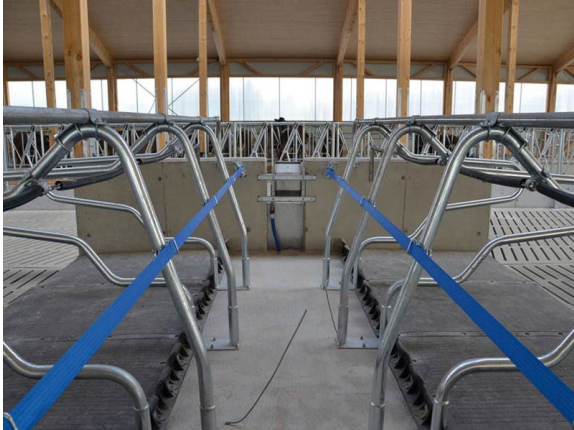
In den folgenden zwei Abbildungen sind Hochboxen in einem neuen Laufstall abgebildet:

Abbildung 18: Ausführung von Hochboxen / Doppelreihe; Quelle: Sonntag Stallbau

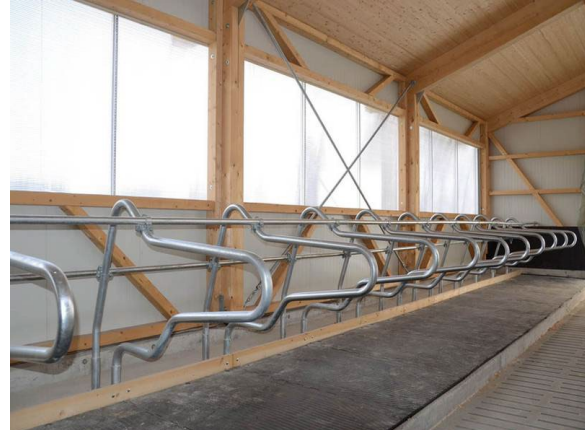
Abbildung 19: Ausführung von Hochboxen
Quelle: Sonntag Stallbau

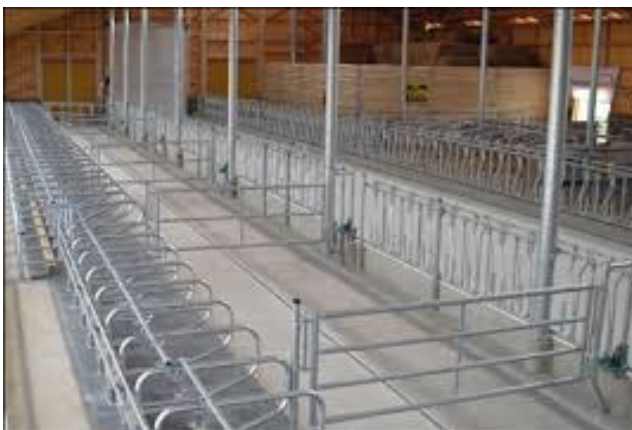
Die Abtrennung im Fressbereich bzw. am Laufgang (Hauptfluchtweg) zwischen den Herden stellen im Projekt einen wichtigen Baustein dar. Im Brandfall müssen Boxenlaufställe schnell und gefahrlos durch die Einsatzkräfte geöffnet werden, um sicherzustellen, dass jedes Rind ins Freie flüchten kann. Abtrennungen mit horizontalen Rohren eignen sich hierfür sehr gut und überzeugen durch eine hohe Stabilität. Die Möglichkeit das Abtrenngitter zu drehen, macht eine Umgruppierung der Rinder (Regelbetrieb) und die Öffnung der Fluchtwege (Brandfall) auf einfachste Weise möglich. Neben vertikal öffnbaren Schranken gibt es Ausführungen mit Drehpunkt am Fressgitter oder an der Aufstallung der Liegeboxen. Abbildung 20 veranschaulicht die Abtrennung von Jungtieren, während Abbildung 21 ein Abtrenngitter zwischen laktierender und trockenstehender Herde darstellt.

Abbildung 20: Ausführung Abtrenngitter zwischen den Jungrindern; Quelle: Kristen Stalleinrichtungen

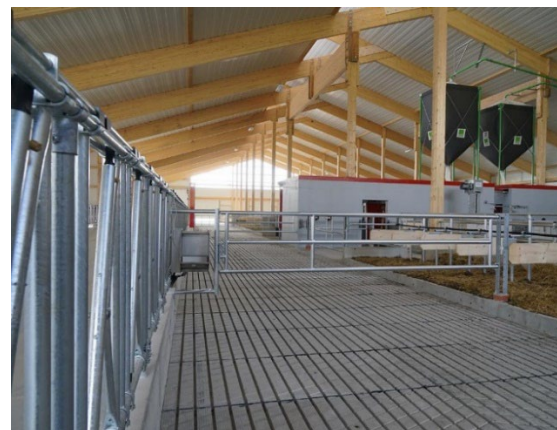
Abbildung 21: Ausführung Abtrenngitter zwischen der laktierenden- und trockenstehenden Herde; Quelle: Kristen Stalleinrichtungen

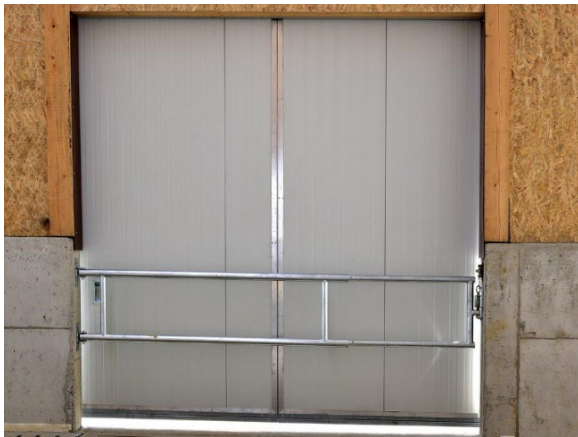
Die Aufgabe des Außentores ist der Schutz gegen Witterungseinwirkungen wie Wind, Regen und Schnee. Die Konstruktion ist gegen die Stoßkraft, die ein heraneilendes Rind ausüben kann, nicht ausgelegt. Auf Grund dessen wird innenliegend/vorgesetzt eine Rohrabspernung montiert, welche diesen Kräften standhalten kann (Abbildung 22). Diese Absperrung unterscheidet sich von den innenliegenden Abtrennungen nur marginal. Darüber hinaus bleibt das Außentor in den Sommermonaten häufig geöffnet, um in dieser wärmeren Jahreszeit für eine gesteigerte Luftzirkulation zu sorgen (Abbildung 24).

Abbildung 22: Ausführung Außentor, Ansicht von innen; Quelle: Kristen Stalleinrichtungen

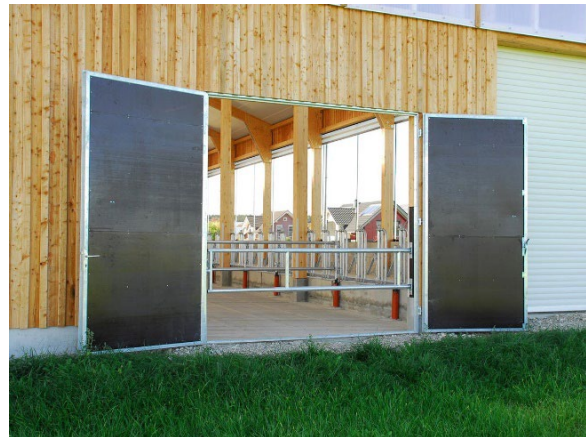
Abbildung 23: Ausführung Außentor, Ansicht von außen; Quelle: Kristen Stalleinrichtungen

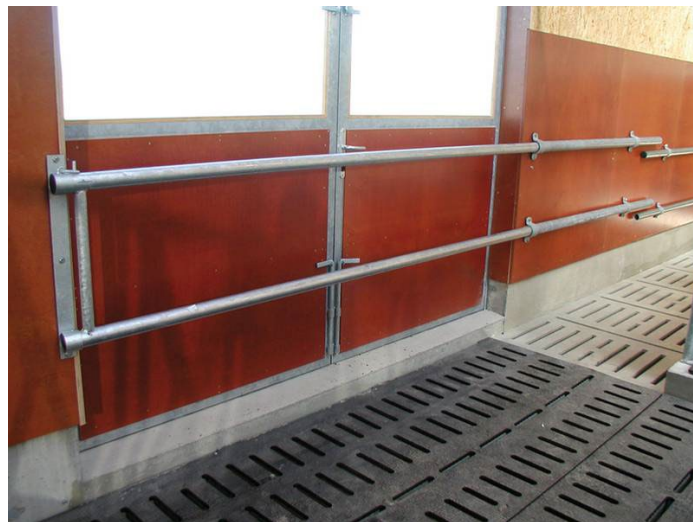
Abschließend wird folgend noch eine Variante der Absperrung vor dem Außentor vorgestellt. Es gibt die Möglichkeit einer Rohrabspernung als Teleskop-Variante ohne Schwenkmechanismus (Abbildung 24). Aus Tierrettungssicht im Brandfall ist diese Ausführung kritisch zu sehen. Wenn sich im Brandfall die Rinder Richtung Ausgang drängen und Druck auf das Gestänge ausüben, ist es nicht mehr möglich die Absperrung zu öffnen.

Abbildung 24: Ausführung Außentor mit innenliegender Absperrung; Quelle: Sonntag Stallbau

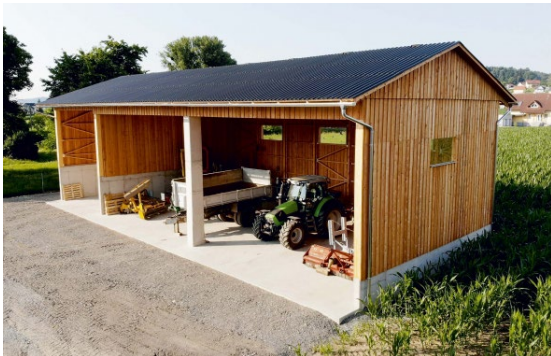
Es besteht auch die Möglichkeit, die geretteten Rinder in einer auf der Hoffläche gelegenen Scheune oder Maschinenhalle unterzubringen. In diesen Hallen sind im Regelfall Maschinen oder Futtermittel untergebracht, diese können aber meist mit geringem Zeitaufwand freigeräumt werden. Eine Unterbringung in einer Scheune hat den zusätzlichen Vorteil, dass die Rinder unter einem Dach stehen und nicht direkt der Witterung ausgesetzt sind. Die meist massiv gebauten Wände verhindern das Flüchten der Herde oder einzelner Tiere. Je nach Bauart der Halle oder Scheune müssen lediglich die Eingänge versperrt werden. Hier können beispielsweise Heu- und Strohballen eingesetzt werden. Selbst der provisorische Einsatz landwirtschaftlicher Maschinen wie Traktor mit anhängendem Futtermischwagen können als kurzfristige Absperrung dienen (Abbildung 25 und Abbildung 26).

Abbildung 25: Maschinenhalle ohne Tore
Quelle: Haas-Landwirtschaftsbau

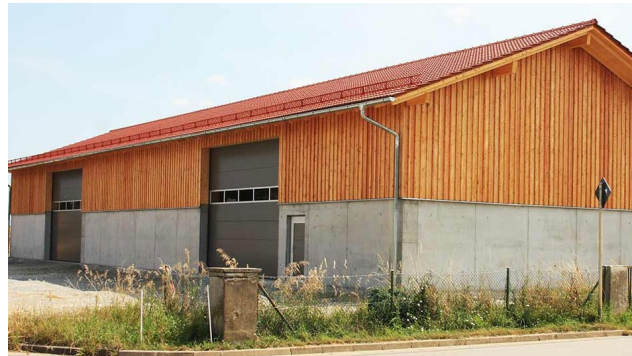
Abbildung 26: Maschinenhalle mit Toren
Quelle: Haas-Landwirtschaftsbau

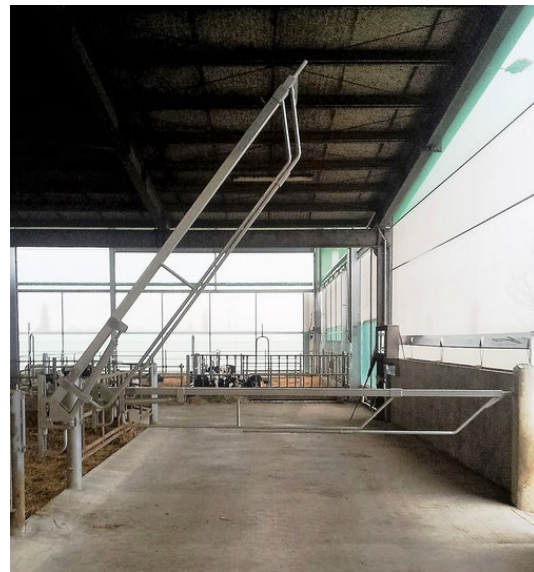
Alternativ ist die Anbringung von Teleskopschranken wie in Abbildung 31 denkbar. Durch die vertikale Drehung dieses Systems kann eine Verengung des Fluchtwegs ausgeschlossen werden. Der Verschlusspunkt ist hier über den Futtertisch erreichbar. Diese Lösung stellt die beste technische Umsetzung dar, ist jedoch auch die im Vergleich kostenintensivste Lösung.

Abbildung 31: Teleskopschranke mit vertikaler Drehung; Quelle: www.stalltechnik24.de

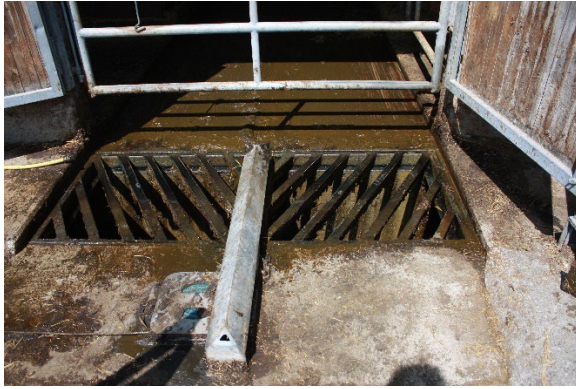
Zur Rettung der Tierbestände im Brandfall durch die Haupttore am Ende der Laufgänge muss (je nach Entmistungssystem) der Gülleabwurfschacht für die Rinder passierbar gemacht werden. Baulich bedingt sind die Gegebenheiten vor Ort unterschiedlich. Wie den folgenden Abbildungen sichtbar gibt es beispielsweise breite Gülleabwurfschächte, welche durch ein Gitter gesichert werden und schmal ausgeführte Schächte. Beide können aber ohne Ertüchtigung bzw. Abdeckung im Brandfall nicht gefahrlos von den Rindern überquert werden.

Abbildung 32: Gülleabwurfschacht mit Gitter

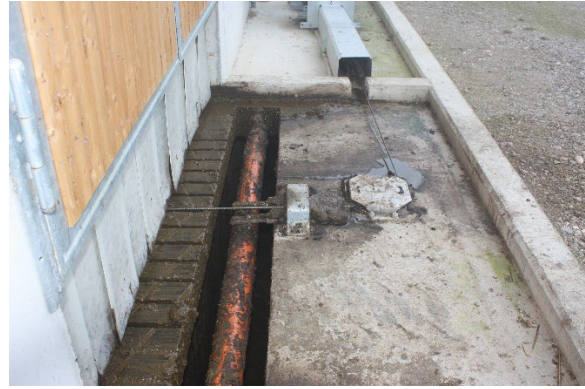
Abbildung 33: Gülleabwurfschacht in schmaler Ausführung

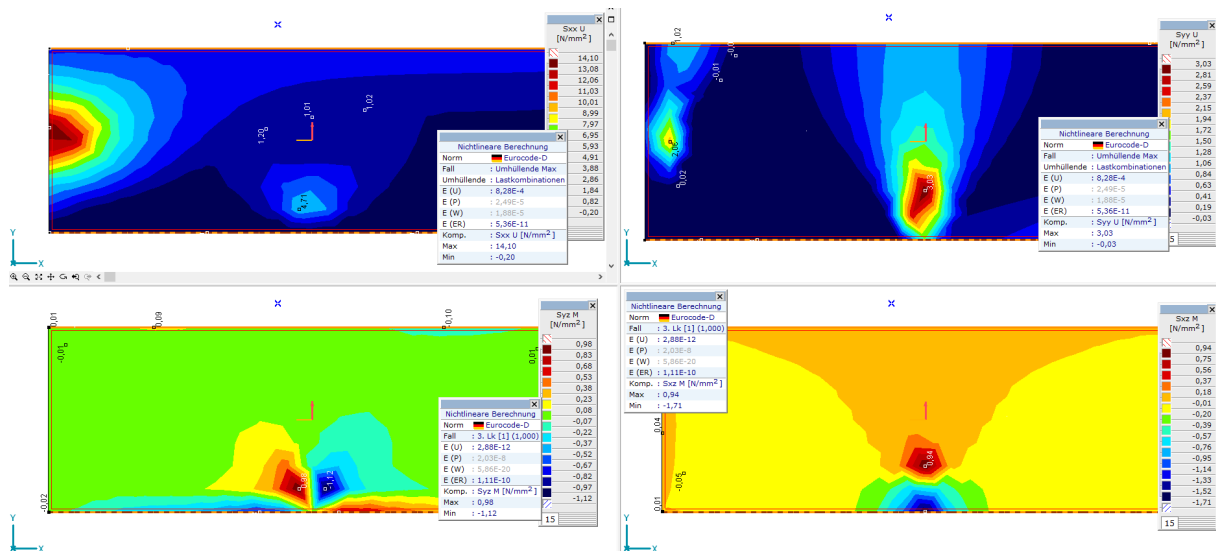
für Biegung rechtwinklig zur Faserrichtung der Decklage. Für die Abschätzung des Einflusses lokaler Belastungen aus Einzellast auf einem Flächentragelement wurde überschlägig eine Finite-Element-Modellierung der Platte durchgeführt. Die Einzellast aus Kuhaufritt wurde dabei als verteilte Flächenlast mit 50 x 50 mm Aufrittsbereiche angesetzt. Abbildung 37 zeigt graphisch die Ergebnisse der FEM-Simulation mit Rindertritt in Plattenmitte und Plattenrand.

Abbildung 37: FEM-Berechnung Platte für ungünstige Belastung aus Rindertritt; Biegespannung in y-Richtung (links oben), Biegespannung in x-Richtung (rechts oben); Schubspannung senkrecht zur Platte in x-Richtung (links unten) und y-Richtung (rechts unten)

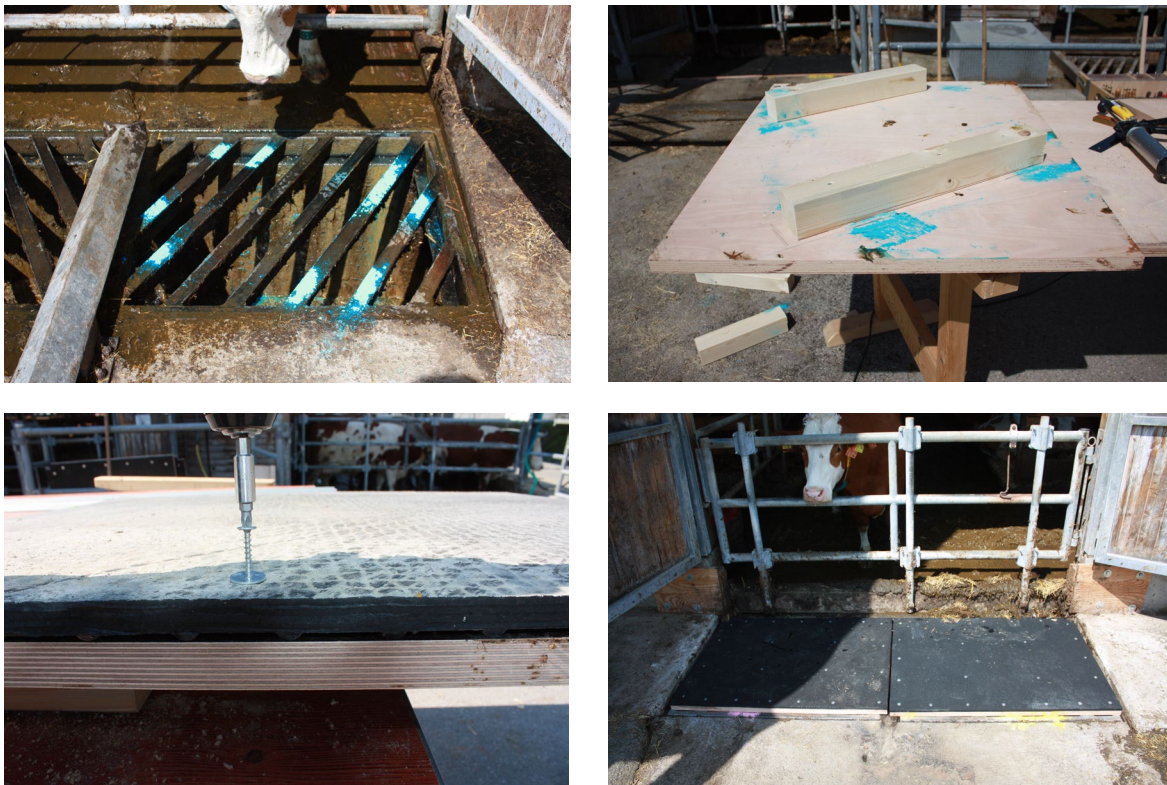
Für die folgenden Musterabdeckungen am Staatsgut spielten die Ergebnisse der Berechnung eine untergeordnete Rolle, da hier ein tragender Gitterrost aus Metall vorhanden ist. Die zu überbrückenden Abstände waren also deutlich geringer als im aufgeführten Beispiel. Am Staatsgut in Achselschwang wurden die Musterabdeckungen angepasst und montiert. Auf Grund der großen Abwurfschächte sind bauseits Gitter montiert, um ein Hineinfallen von Betriebspersonal oder entlaufenen Tieren zu verhindern. Diese Gitter übernehmen auch die statische Lastabtragung beim Überqueren der Rinder. Jedoch muss die Abdeckung durch Riegel gegen ein Verrutschen im Ernstfall gesichert werden. Durch die große abzudeckende Fläche ergibt sich in Verbindung mit dem Trägermaterial und der Gummimatte ein relativ großes Eigengewicht. Diese Abdeckungen müssen im Brandfall durch zwei Personen eingelegt werden. Das Anpassen und Montieren der Riegel wie auch das Aufschrauben der Gummimatte dokumentiert (Abbildung 38).

Abbildung 38: Abwurfschacht mit Abdeckung in Achselschwang

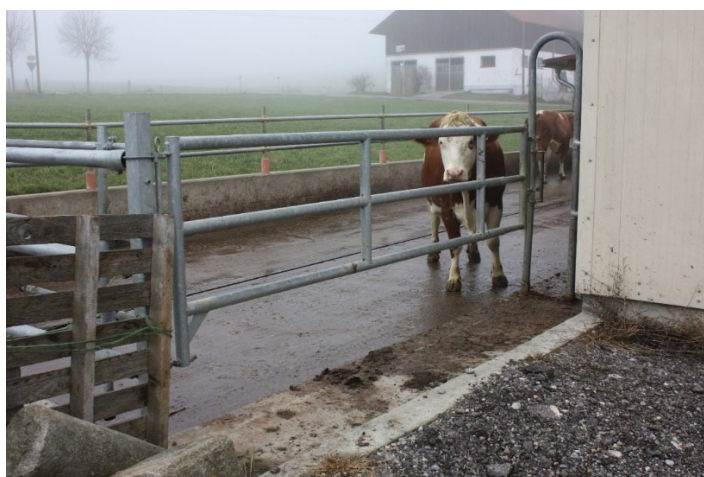
Der Auslauf dient in vielen Grundrissbeispielen auch als Wartebereich vor dem Melkstand. Dies ist für das Fluchtverhalten der Rinderherde im Brandfall positiv hervorzugeben, denn die laktierenden Rinder sind es gewohnt, den Bereich zweimal, vor jedem Melkgang zu betreten. Auf Grund dessen kann erwartet werden, dass Rinder auch im Brandfall den Stall sehr zügig in den Außenbereich verlassen, weil der Herde dieser Laufweg bekannt ist. Von dem Außenbereich können dann die Rinder über das zusätzlich geschaffene Fluchttor den Stall verlassen. Ein weiterer Vorteil dieser Variante ist, dass die Rinder den Bereich neben dem Stall kennen und sich somit nicht erst an den planbefestigten Außenbereich des Rinderstalles gewöhnen müssen. Abbildung 40 zeigt den verlängerten Auslauf mit dem zusätzlich geschaffenen Tor, durch das die Rinder flüchten können.

Abbildung 40: Verlängerter Auslauf mit Fluchttor

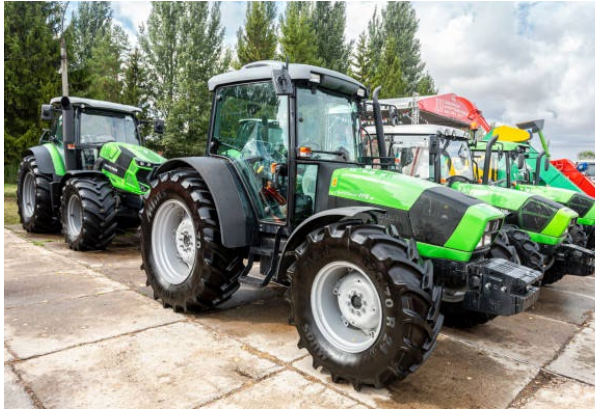
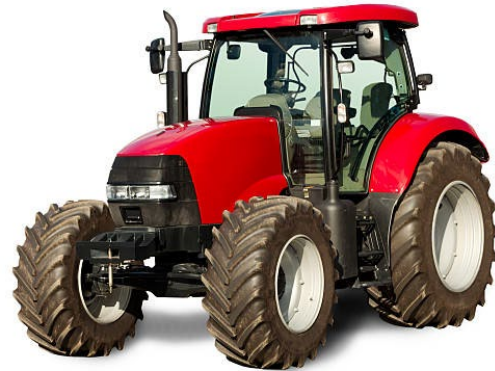
Abbildung 42: Untersuchte Zugmaschinen Deutz-Fahr und Case IH; Quelle; Stockphoto

Die maximale Zugkraft der betrachteten Landmaschinen (Abbildung 42, Traktoren mittlerer Baugröße) mit einem Eigengewicht von etwa 4.800 kg, ergibt sich aus dem Gewicht dieser in Abhängigkeit mit den situationsabhängigen Triebkraftbeiwert. Dieser Beiwert berücksichtigt insbesondere die örtlichen Gegebenheiten des Untergrundes (Abbildung 43). Für die Bemessung wurden exemplarisch zwei gängige Traktortypen angesetzt, welche vielfach auf den Betrieben verfügbar sind.

Deutz-Fahr

- Eigengewicht 4.800 kg
- Nennleistung 100 PS

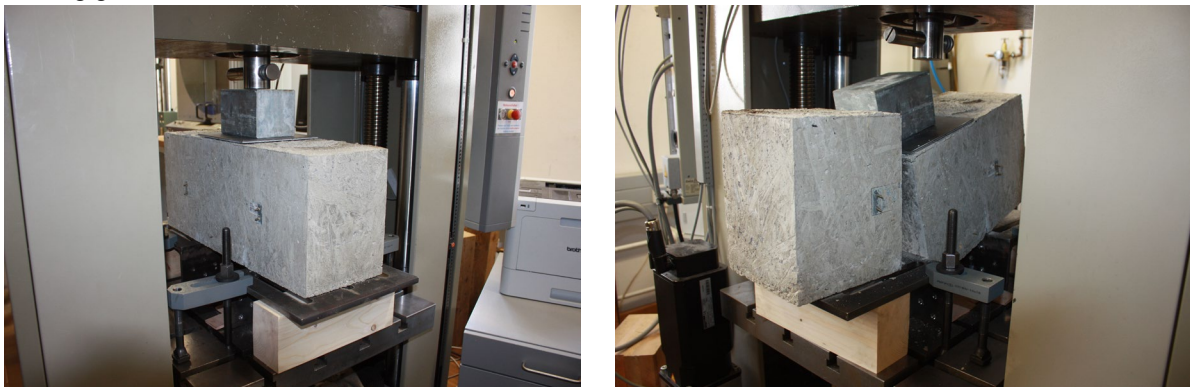
Abbildung 46: Versuchsdurchführung an Prüfmaschine der Fa. Zwick/Roell

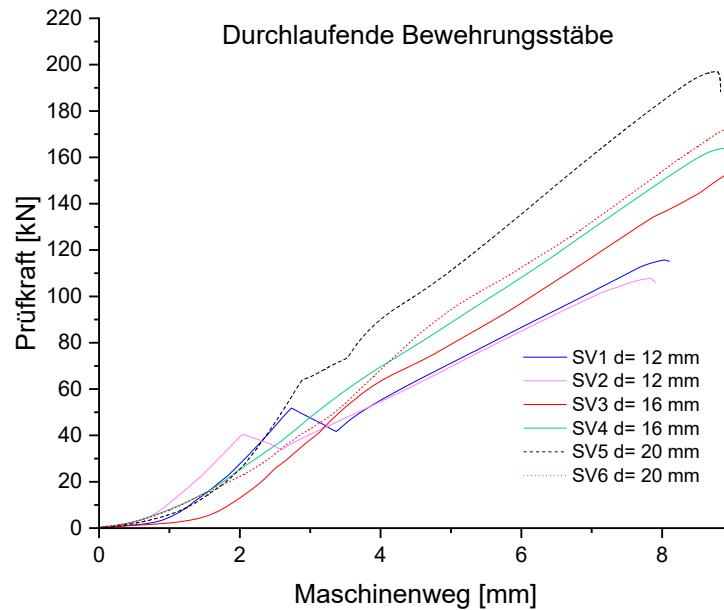
Abbildung 47: Aufgebrachte Scherkräfte über Maschinenweg in erster Versuchsreihe

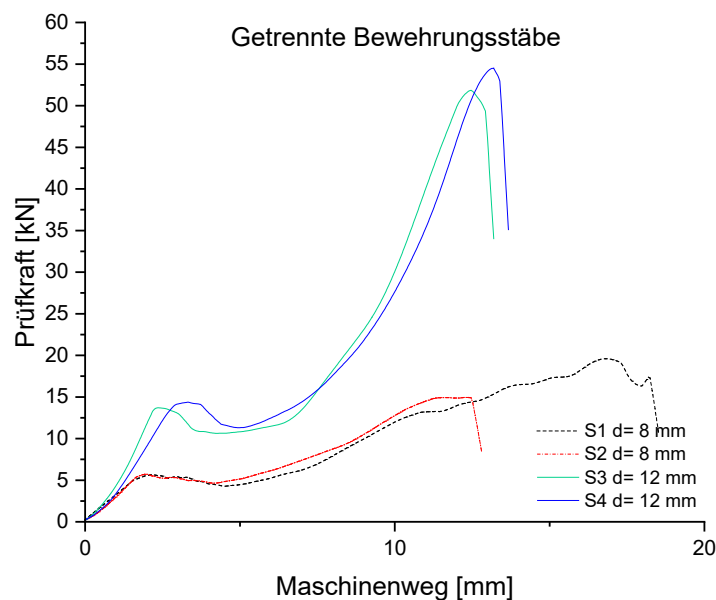
Abbildung 48: Scherfestigkeiten der Prüfkörper aus zweiter Versuchsreihe

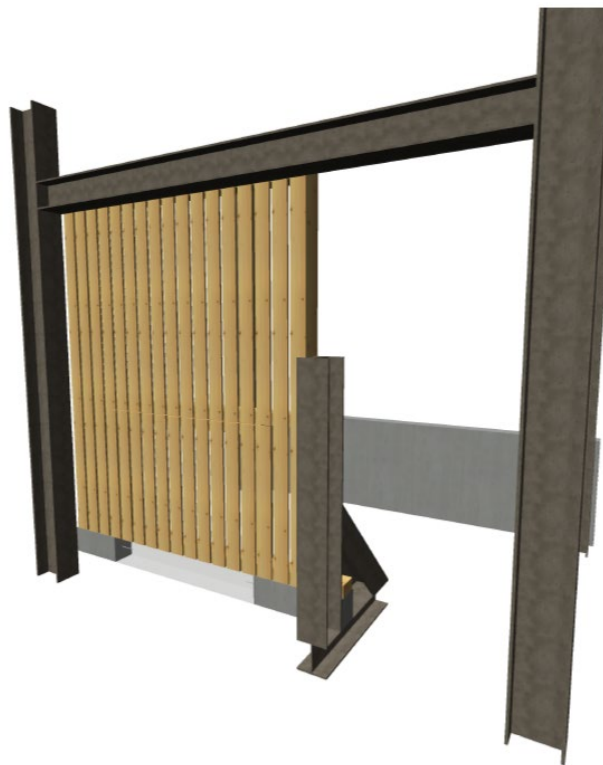
Abbildung 50: Versuchsaufbau mit der Einbausituation

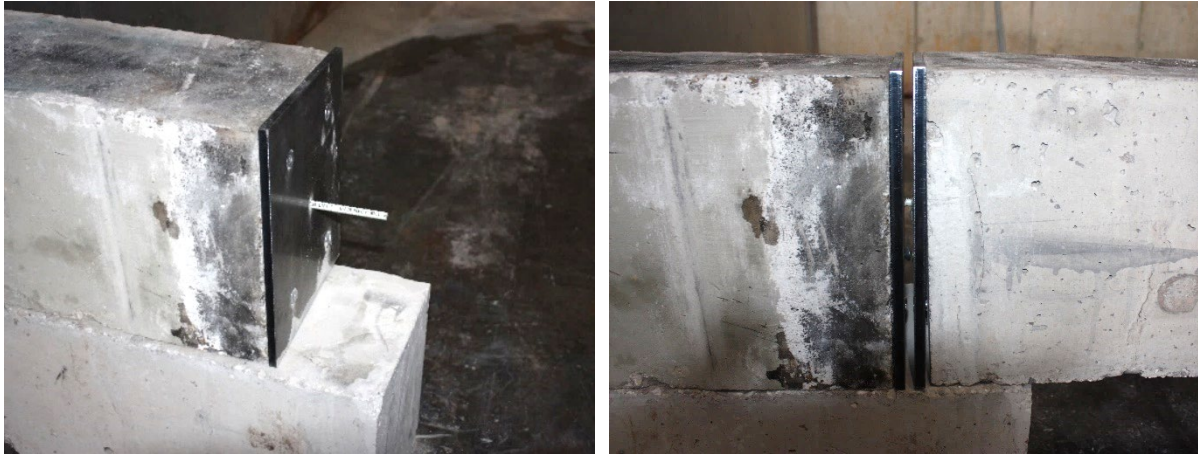
Abbildung 51: Montage der Betonschwelle

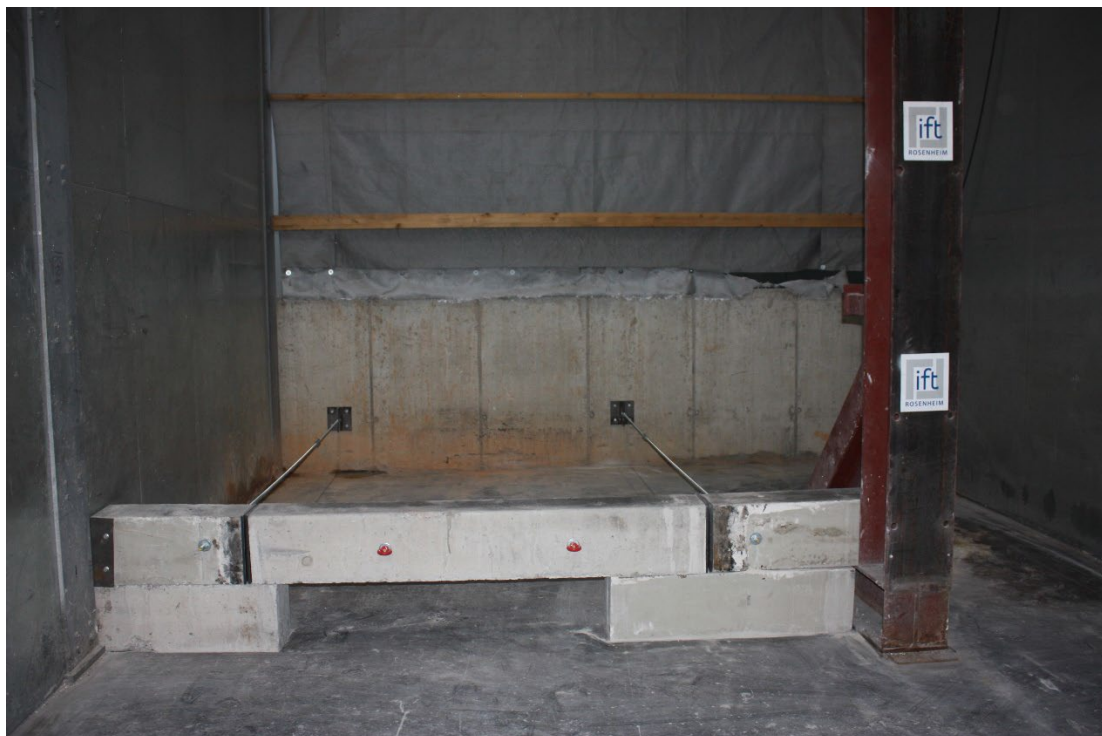
Abbildung 52: Rückverankerte Betonschwelle für den Auszugversuch

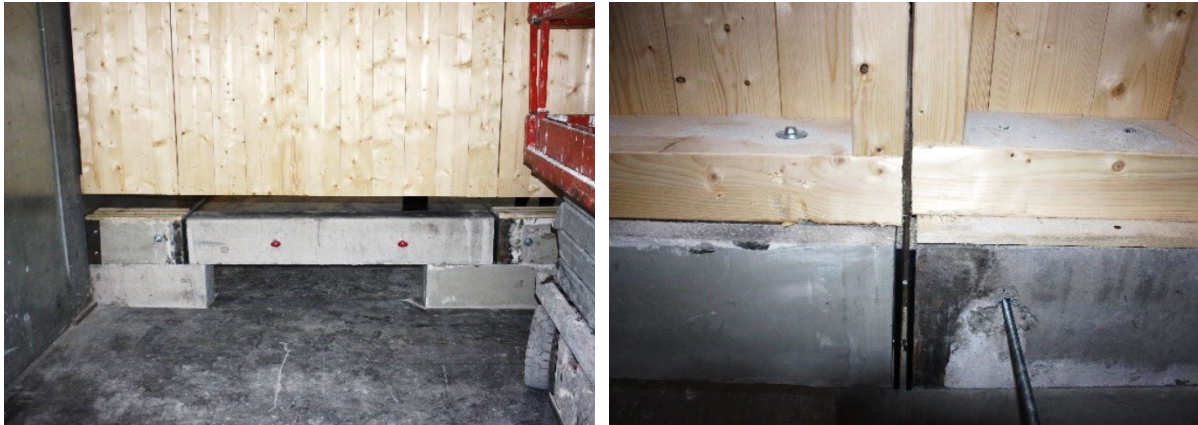
Abbildung 53: Betonschwelle mit dem Holzaufbau
Foto: TH Rosenheim

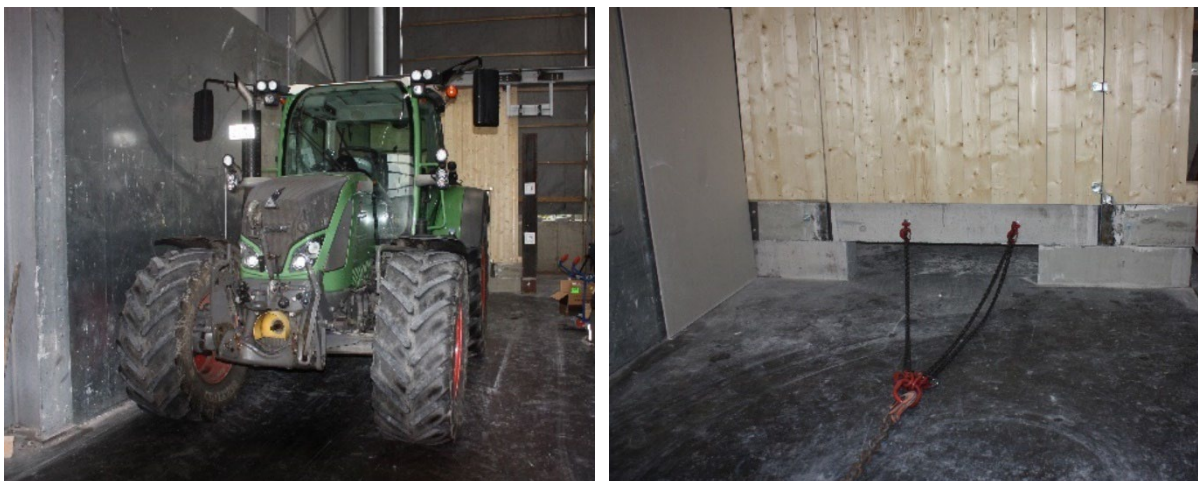
Abbildung 54: Traktor und Betonschwelle mit Holzaufbau

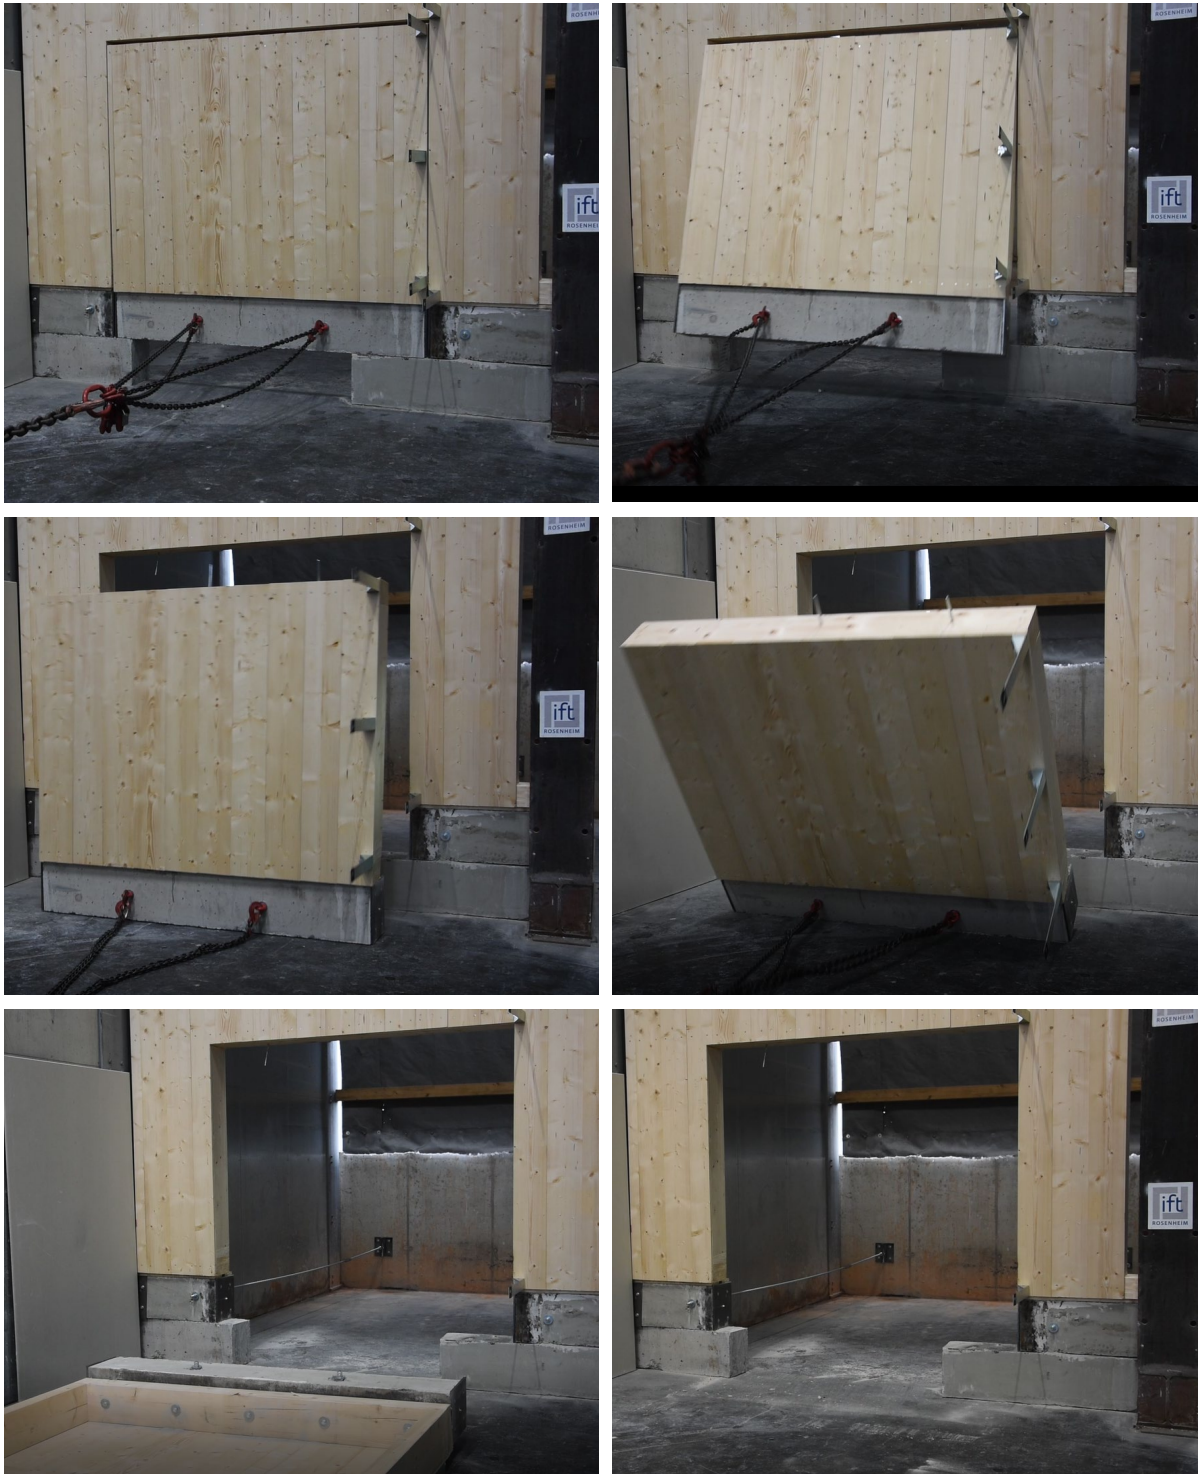
Abbildung 55: Bilddokumentation des Auszugversuchs

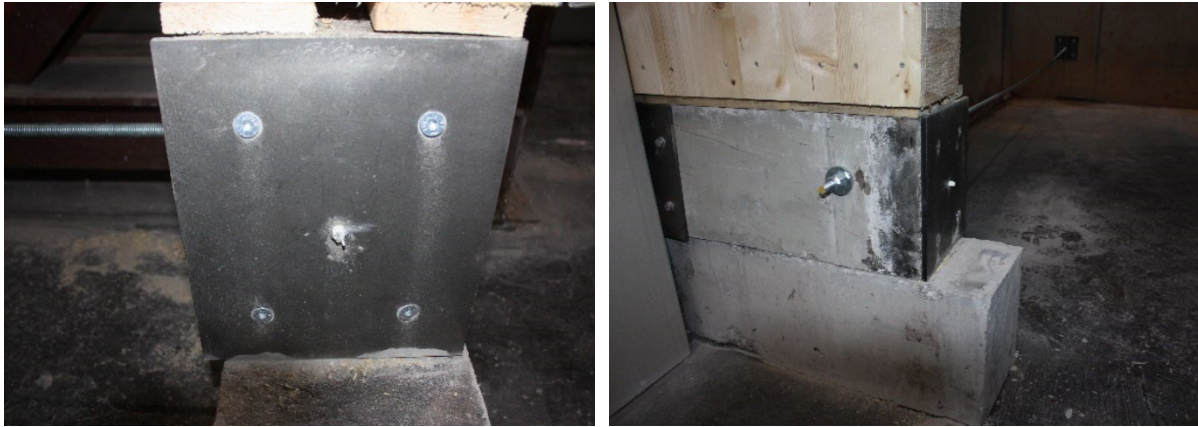
Abbildung 56: Dokumentation Scherstab

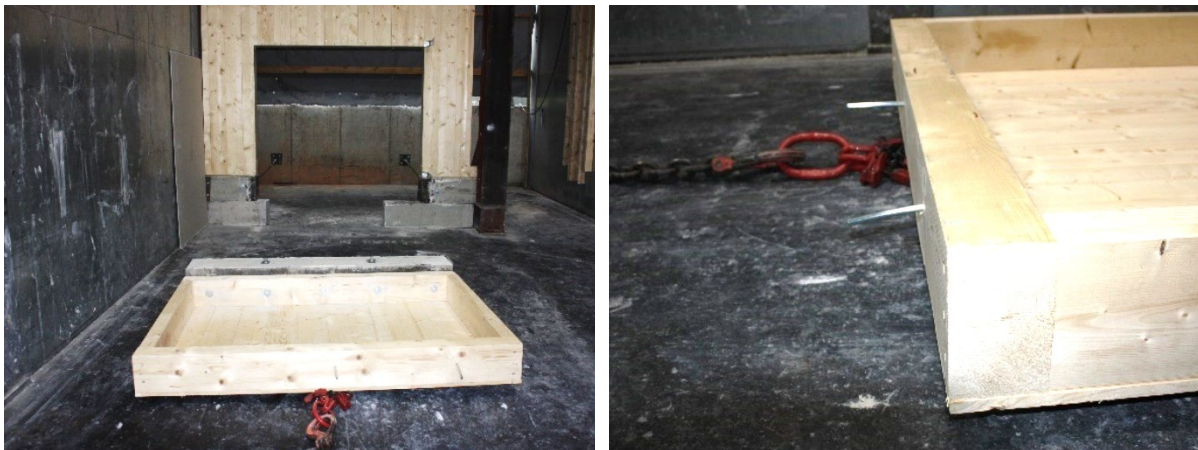
Abbildung 57: Dokumentation Nottor
Foto: TH Rosenheim
