Implantate in der Oberkieferfront – Lotterie oder vorhersagbarer Erfolg?

Indizes: Oberkiefer, Implantate, Ästhetik, Vollkeramik

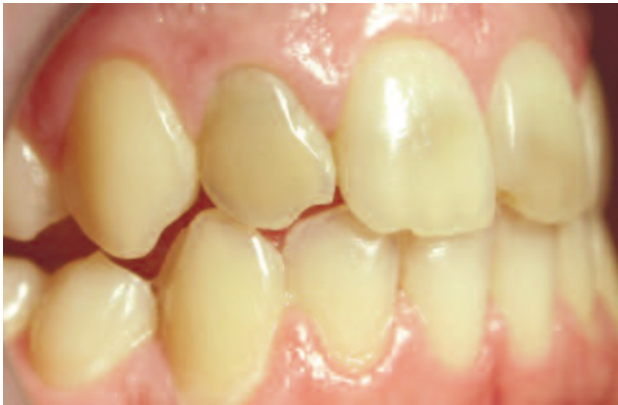
Abb. 1: Ausgangssituation.

Nach klinischer und radiologischer Befundung schlugen wir dem Patienten vor, 12 mit anschließender Implantation zu entfernen und 11 und 21 nach einem Bleaching-Versuch mit zwei Veneers zu versorgen.

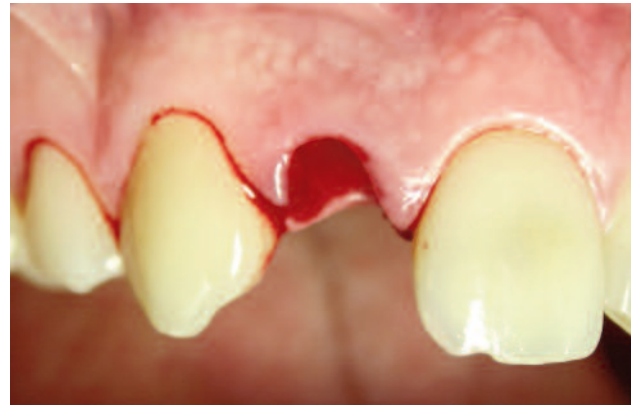
Abb. 2: Schonende Extraktion von Zahn 12.

Nach schonender Entfernung des Zahnes 12 (Abb. 2) entschlossen wir uns wegen der massiven Entzündungsvorgänge apikal mit Pusentleerung, eine verzögerte Sofortimplantation anzustreben (Abb. 3). Der Patient wurde mit einem Schienenprovisorium versorgt, was von den meisten unserer Patienten als ausreichend bezeichnet wird; die sofortige Abstützung der Weichgewebsstrukturen durch die provisorische Versorgung ist enorm wichtig, um den Kollaps der Alveole zu verhindern. Nach einer Konsolidierungsphase von 8 Wochen war eine gute Weichgewebsheilung festzustellen; der laterale Einbruch war akzeptabel (Abb. 4). Um das ästhetische Ergebnis voraussagen zu können, müssen die biologischen Parameter richtig beurteilt werden. Fehlt

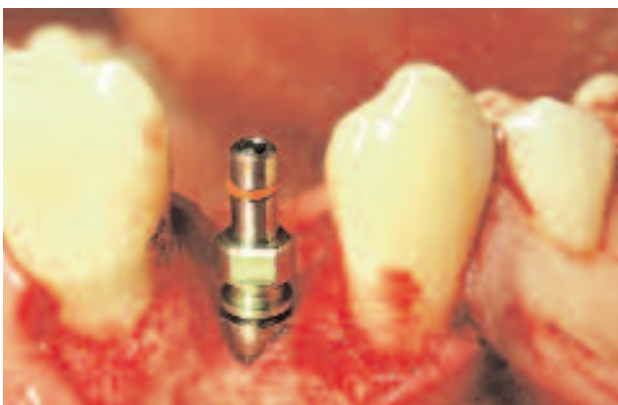
Abb. 5: Insetiertes Camlog Implantat regio 12.

Die Insertion eines 3,8/16mm Camlog SCREW-LINE® Implantats verlief gut (Abb. 5). Dabei wurde exakt auf die oro-vestibuläre Ausrichtung geachtet; die Implantatschulter wurde 2 mm unter die Schmelzzementgrenze der Nachbarzähne gelegt. Um ein Defizit vestibulär auszugleichen und den Knochen vor Resorption zu schützen, wurde mit ►

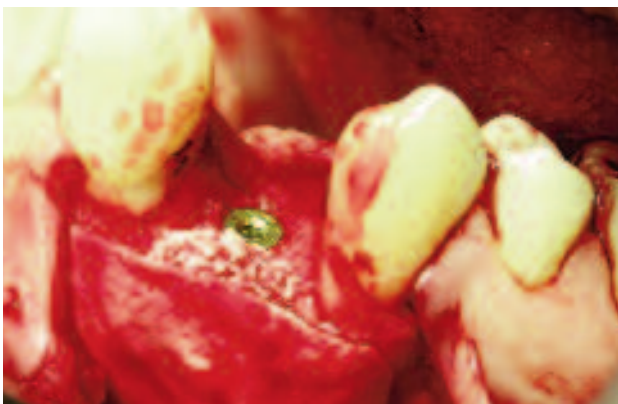
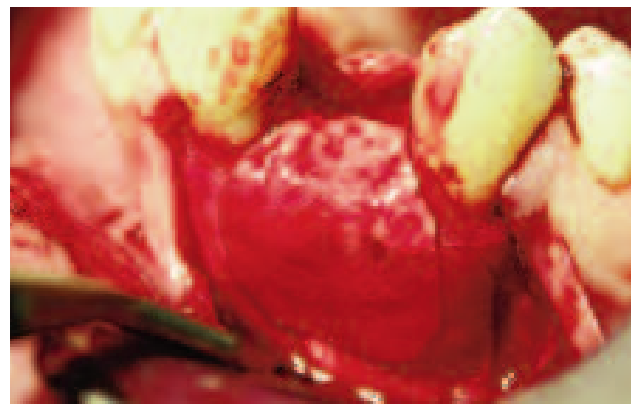
Abb. 7: Abdeckung des Augmentats mit einer Kollagenmembran.

autologen Knochenspänen und BioOss® (Geistlich Biomaterials, Baden-Baden) lateral augmentiert (Abb. 6). Die Abdeckung erfolgte mit einer resorbierbaren Kollagenmembran (BioGide®) (Abb. 7 und 8).

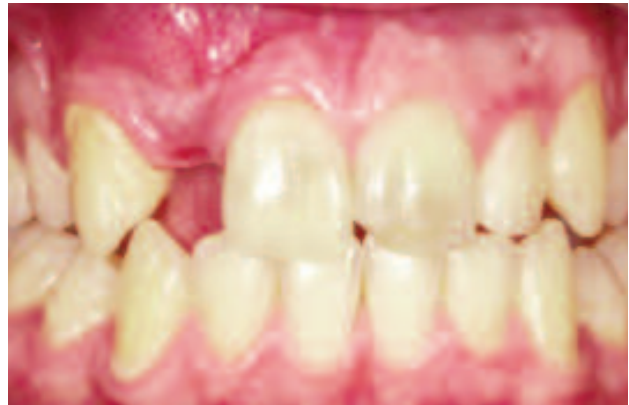
Abb. 10: Voluminöse Gingiva im implantierten Bereich.

Nach vier Monaten zeigte sich ein zufriedenstellendes Gingivabild (Abb. 10). Die Freilegung erfolgte minimalinvasiv mit einer Stanze. Die Verschlußschraube des Implantats wurde durch einen zylindrischen Gingivaformer ersetzt (Abb. 11).

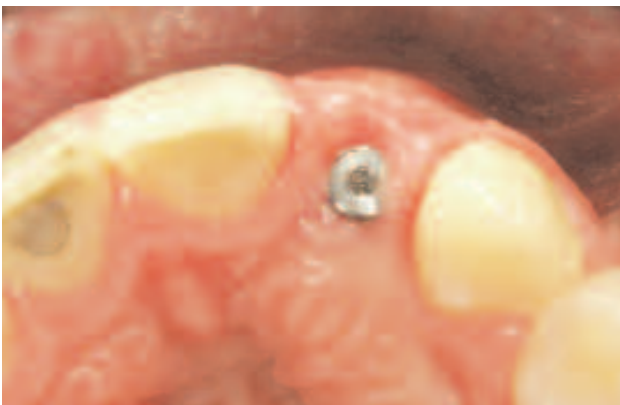
Abb. 11: Eingebrachter zylindrischer Gingivaformer.

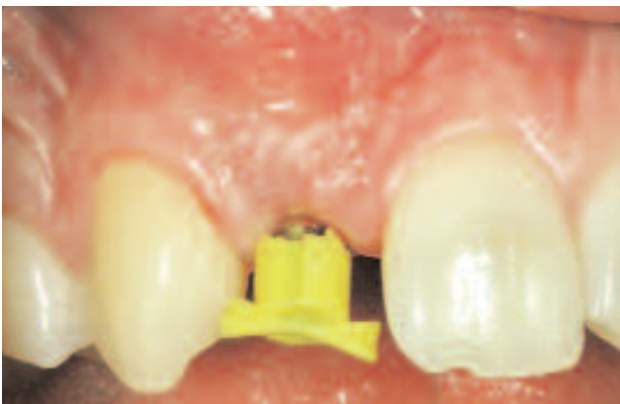
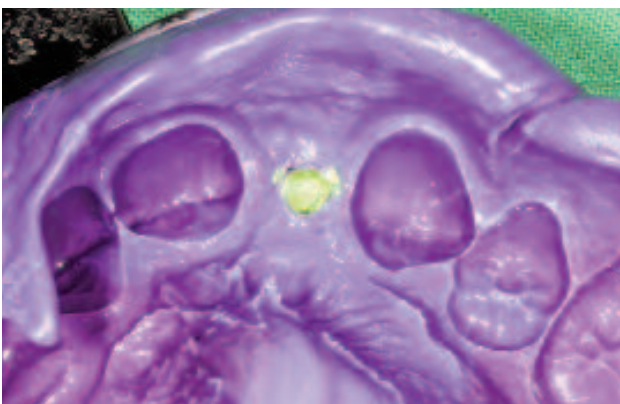
Abb. 12: Vorbereitung für eine geschlossene Abformung.

Abb. 13: Impregumabformung.

gen reagieren zu können und das Durchtrittsprofil der späteren definitiven Krone präzise ausformen zu können (Abb. 12 und 13). In der provisorischen Phase bevorzugen wir verschraubte Restaurationen, um zum einen so einfach wie möglich jederzeit Modifikationen vornehmen und zum anderen das Risiko ausschließen zu können, Zementreste in dem noch labilen Weichgewebe zu übersehen. In diesem Fall haben wir ein Camlog PEEK-Abutment mit Composit verblendet (Abb. 14). Um ein ansprechendes Emergenceprofil zu erzielen, wird während der Konsolidierungsphase im

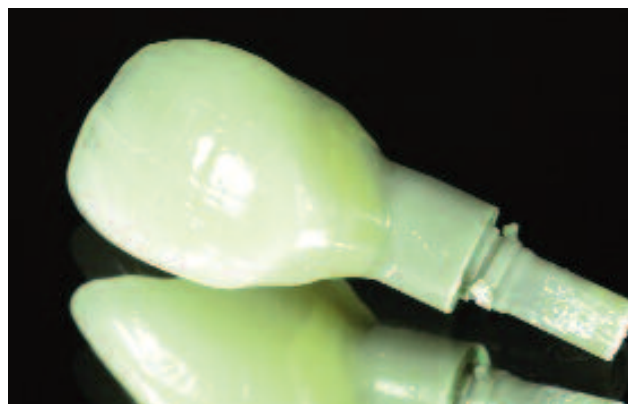
Abb. 14: PEEK-Abutment mit Compositeverblendung.

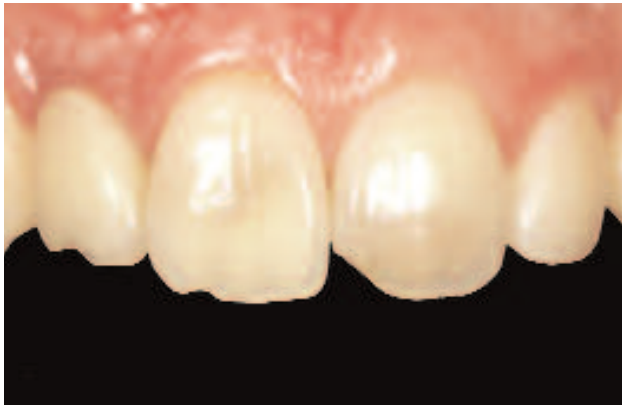
Abb. 15: Stabile Verhältnisse nach Abschluss provisorischer Phase.

Drei-Wochen-Rhythmus sukzessive das Provisorium so aufgebaut, daß nicht zuviel Gingiva auf einmal gequetscht wird. Nach Eingliederung sollte eine Anämie nach spätestens 15 Minuten vorüber sein. Ist das perfekte Durchtrittsprofil erreicht, belassen wir die provisorische Krone für drei Monate, um eine weitere Stabilität des Weichgewebes zu erreichen (Abb. 15).

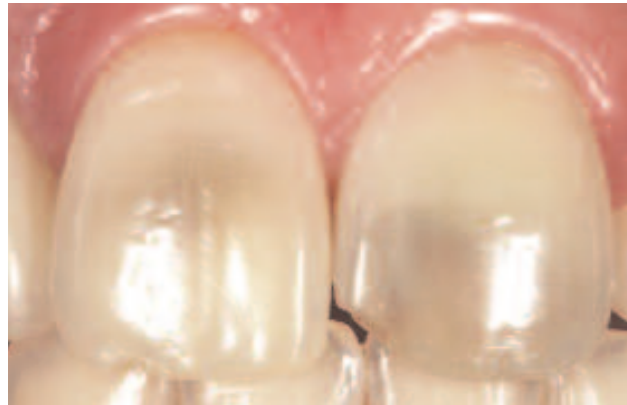
Abb. 16: Zahn 11 und 21 mit starken Verfärbungen.

Da die beiden mittleren Schneidezähne keinerlei kariöse Defekte zeigen, schien eine Überkronung vorerst nicht angezeigt (Abb. 16). Nach Entfernung der

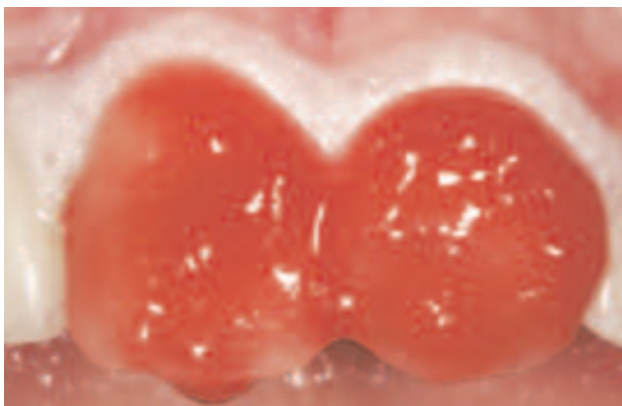
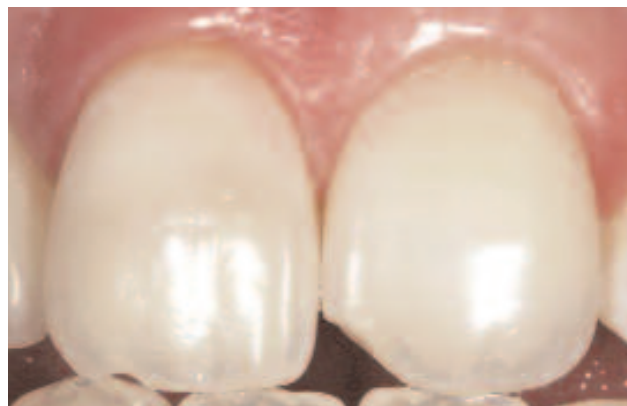
Abb. 17: Applikation des Bleachinggels.

Abb. 18: Zustand direkt nach Bleaching.

alten Füllungen wurde mit Xtra-Boost®-Bleaching-gel (Ultradent) ein internes und externes Bleaching durchgeführt. Das Resultat war so ansprechend, daß auch die Versorgung mit Veneers zurückgestellt wurde (Abb. 17 und 18).

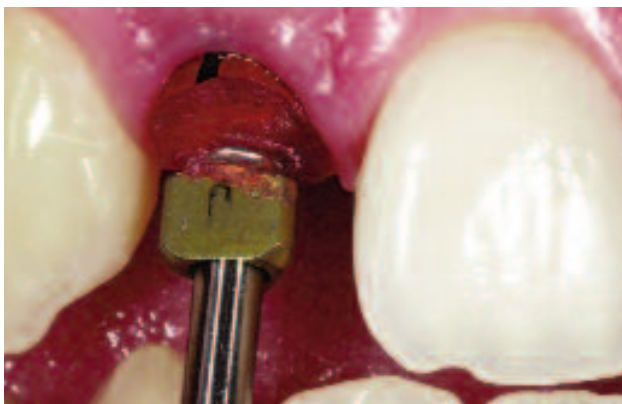
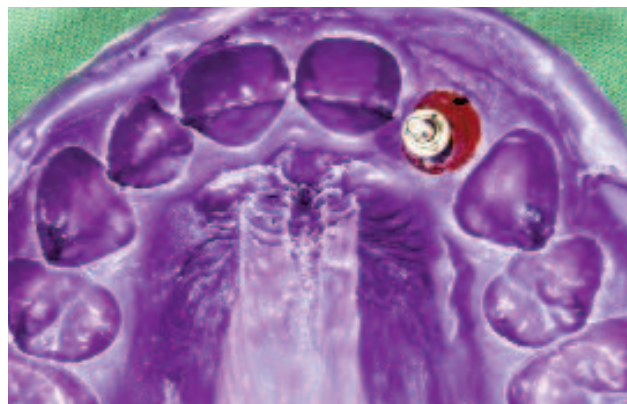
Abb. 19: Individualisierter Abformpfosten.

Abb. 20: Impregumabformung im offenen Löffel.

Für die definitive Versorgung des Implantats wurde der Abformpfosten gemäß des geschaffenen Emergenzprofils individualisiert und über einen offenen Löffel mit Impregum® abgeformt. Wir bevorzugen in allen Fällen für die endgültige Restauration eine offene Abformung, da für unsere Begriffe die einzelnen Arbeitsabläufe sehr viel genauer kontrolliert werden können (Abb. 19 und 20).

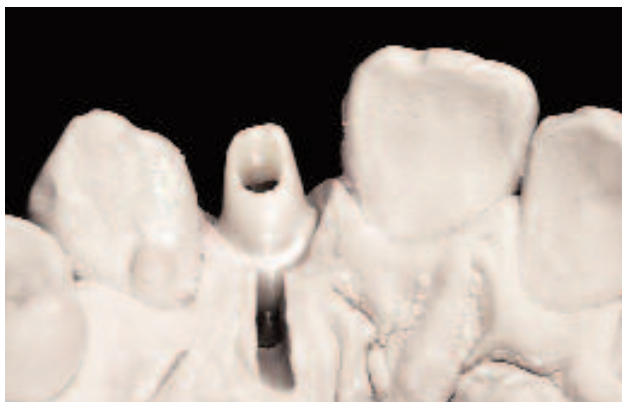
Abb. 22: Abutment auf dem Modell.

Bei der Konturierung des Abutments sollte darauf geachtet, daß dem harmonischen Verlauf der Gingiva Rechnung getragen wird. Der Kronenrand sollte zirkumferent etwa 1 mm subgingival zu liegen kommen (Abb. 22). Die Verblendung erfolgt nach individueller Farbauswahl und Charakteristikbestimmung durch den Zahntechniker (Abb. 23 und 24).

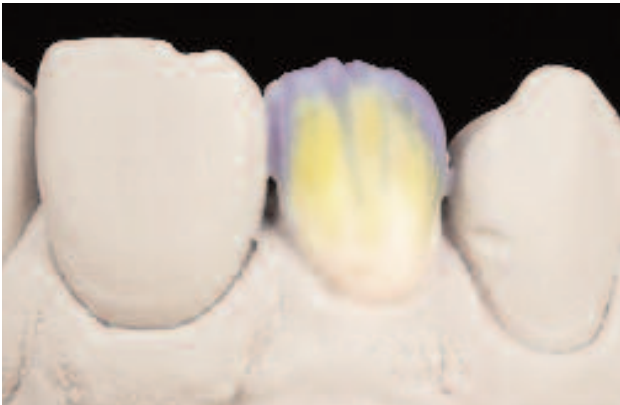
Abb. 23: Schichtung der Keramik.

Abb. 24: Fertige Restauration mit palatinal angelegter Abziehilfe.

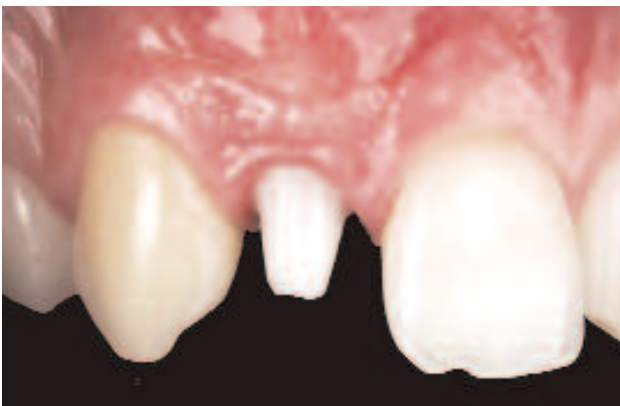
Abb. 25: Eingliedertes Abutment.

Zur Eingliederung wird zuerst das Abutment mit einem definierten Drehmoment verschraubt und nach etwa fünf Minuten erneut angezogen. Durch die provisorische Phase erkennt man ein natürliches und reizfreies Durchtrittsprofil (Abb. 25 und 26). Die durch das Bleaching verschwundenen Verfärbungen machten eine ausgedehnte Restauration überflüssig. Die fehlenden Anteile der mittleren Schneidezähne wurden unter Kofferdam mit Composite ersetzt. Durch die genaue vorherige Analyse konnte der Aufbau an Zahn 21 sehr natürlich gestaltet werden. Dies beinhaltete die Bildung einer neuen Mamelonenstruktur, sowie die Überschich-

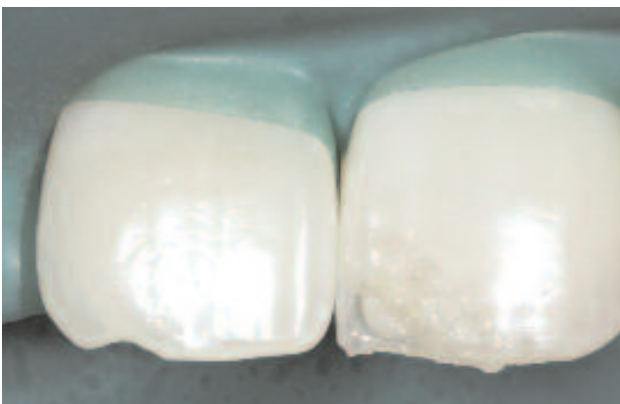
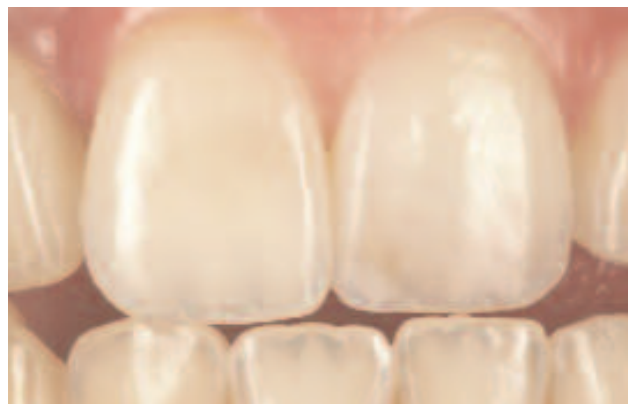
Abb. 27: Eckaufbau mit individueller Compositeschichttechnik.

Abb. 28: Minimalinvasive ästhetische Rekonstruktion.

tung mit verschiedenen Transparent- und Effektmassen (Abb. 27 und 28).

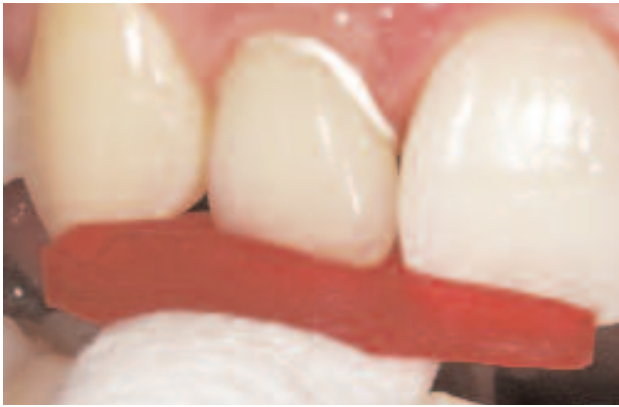
Abb. 29: Eingliederung der Krone über einen Schlüssel.

Die Krone 12 wurde schließlich über einen Schlüssel auf dem Abutment zementiert. In der Implantatprothetik ist es wichtig darauf zu achten, daß mit wenig Zement gearbeitet wird, um möglichst wenig Überschuß in den empfindlichen Sulkus zu pressen. Der Zementspalt zwischen Abutment und Kronenkäppchen beträgt durch das CAD/CAM-Verfahren weniger als 20 Mikrometer (Abb. 29). Den Kronenrand etwa 1 mm breit mit Zement zu beschicken hat sich bewährt. Nach Entfernung der Zementreste imponiert eine natürliche Ästhetik (Abb. 30). Das anschließende Röntgenbild zeigt den korrekten Sitz der Restauration und ist eine zusätzliche Kontrolle für eventuell verbliebene Zementreste.

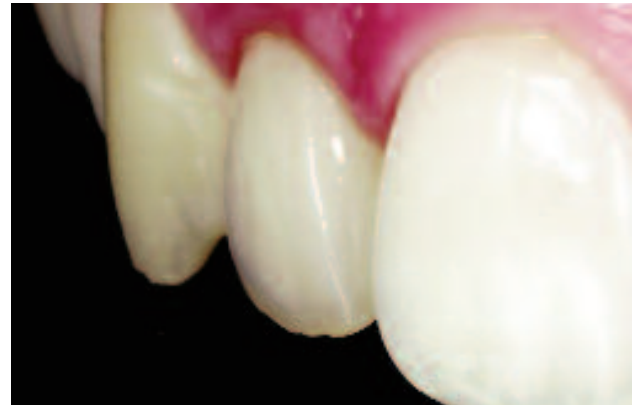
Abb. 30: Natürliche Ästhetik nach Zemententfernung.

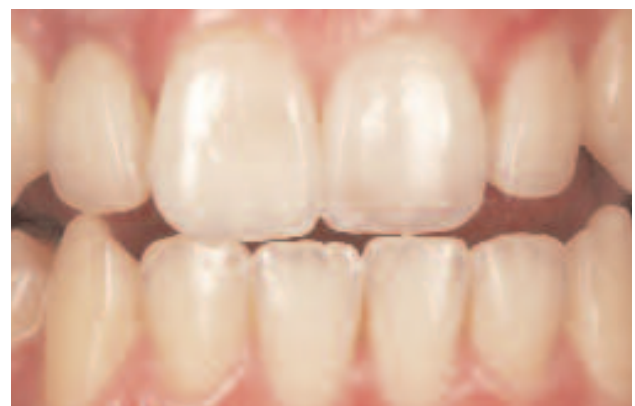
Abb. 31: Radiologische Kontrolle nach Eingliederung.

Abb. 32: Stabile Verhältnisse nach einem Jahr.

Bei der Kontrolle nach einem Jahr zeigt sich eine sehr stabile Situation; natürliche rote und weiße Ästhetik machen es schwierig, das Implantat mit der vollkeramischen Krone von den natürlichen Zähnen zu unterscheiden (Abb. 31 und 32).
