# ARCHITEKT DIPL. ING. GERALD GAIGG

**Betreff:** [REDACTED] **Ihre Stellungnahme vom 31.08.2016**

Bezugnehmend auf Ihre Stellungnahme vom 31.08.2016 ersuche ich aufgrund nachfolgender Ausführungen erneut um die Einholung eines verkehrstechnischen SV-Gutachtens.

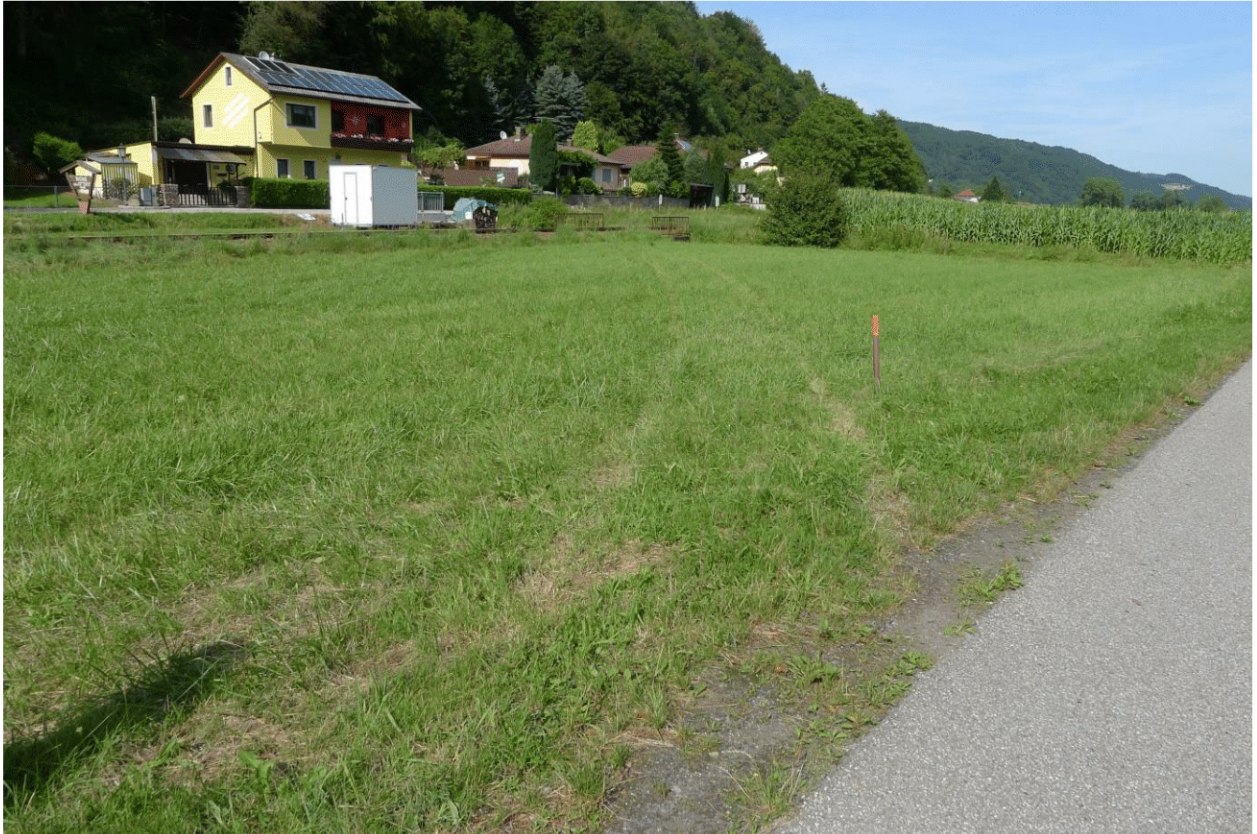
Abb. 3, Fahrspur des PKW durch die Wiese auf den Bahndamm, die Lage des Grenzpflocks ist gesichert, Foto am Tag nach dem Unfall, G.Gaigg

Ebenso gesichert sind die Endlage des PKW und die letzten 2/3 des Anhalteweges nach dem Verlassen des Kreuzungsbereiches (Abb. 3). Bekannt ist die Länge der Fahrkurve vom vermuteten Kollisionsort bis zum Erreichen der Wiese (Abb. 4). Mit den Zeugenaussagen nicht exakt bestimmbar ist der Beginn des Bremsweges, des Ausweichmanövers des Lenkers und der eingeschlagenen Lenkradius: mittels des bekannten Verlaufes der in der Wiese sichtbaren Fahrkurve (Abb. 3) sowie der Fahrgeschwindigkeit (beeinflusst den Lenkeinschlag) könnte mittels eines verkehrstechnischen SV-Gutachtens der fehlende Anteil der Fahrkurve und damit auch der Kollisionspunkt wesentlich genauer bestimmt werden. Insgesamt legte der PKW vom Kollisionsort bis zur Endstellung eine Entfernung von ca. 68-70 Meter zurück, die Kollisionsgeschwindigkeit mit dem Bahndamm und dem Brückengeländer ist durch die dokumentierten Schäden am Fahrzeug und am Brückengeländer objektivierbar.

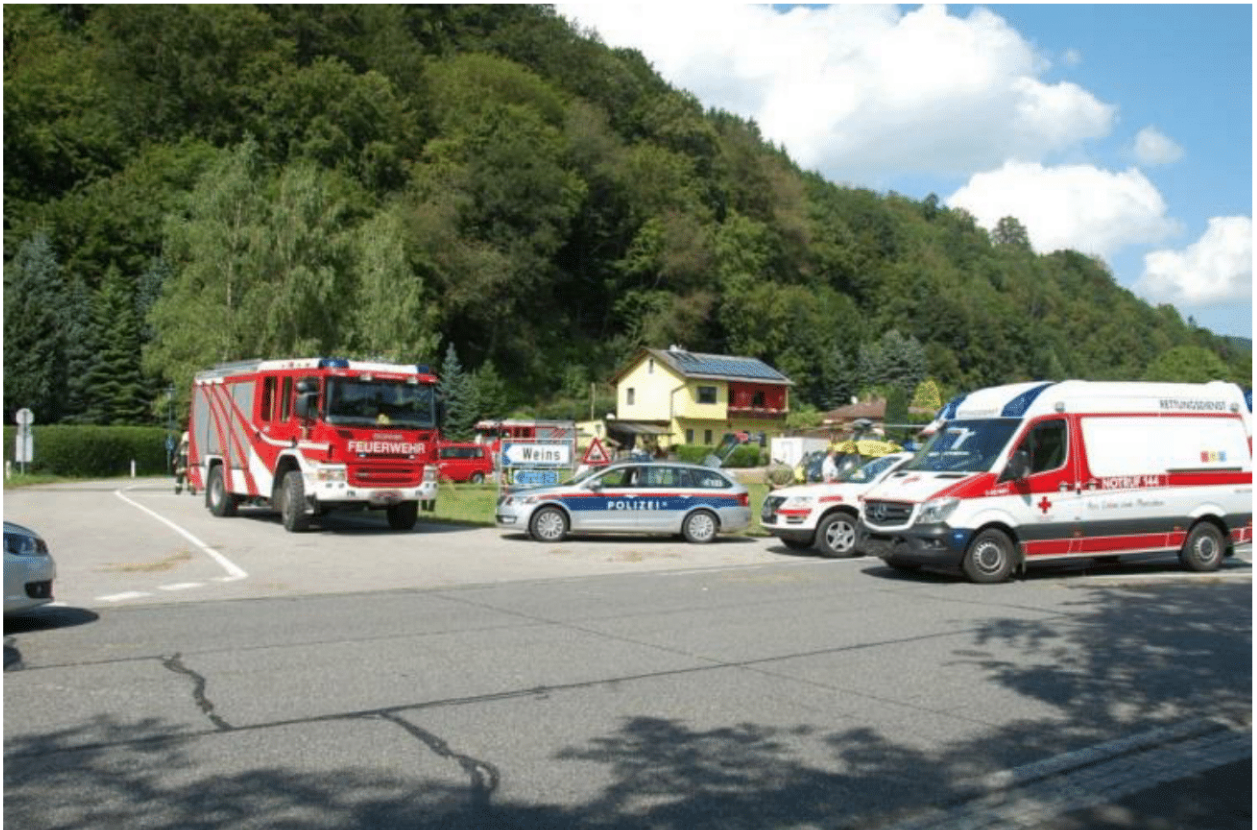
Abb. 4, Kreuzungsbereich, Kollisionsort unmittelbar nach dem Unfall. Aus größerem Abstand in gleiche Blickrichtung, es sind keinerlei Bremsspuren ersichtlich. Foto FF Ybbs Persenbeug

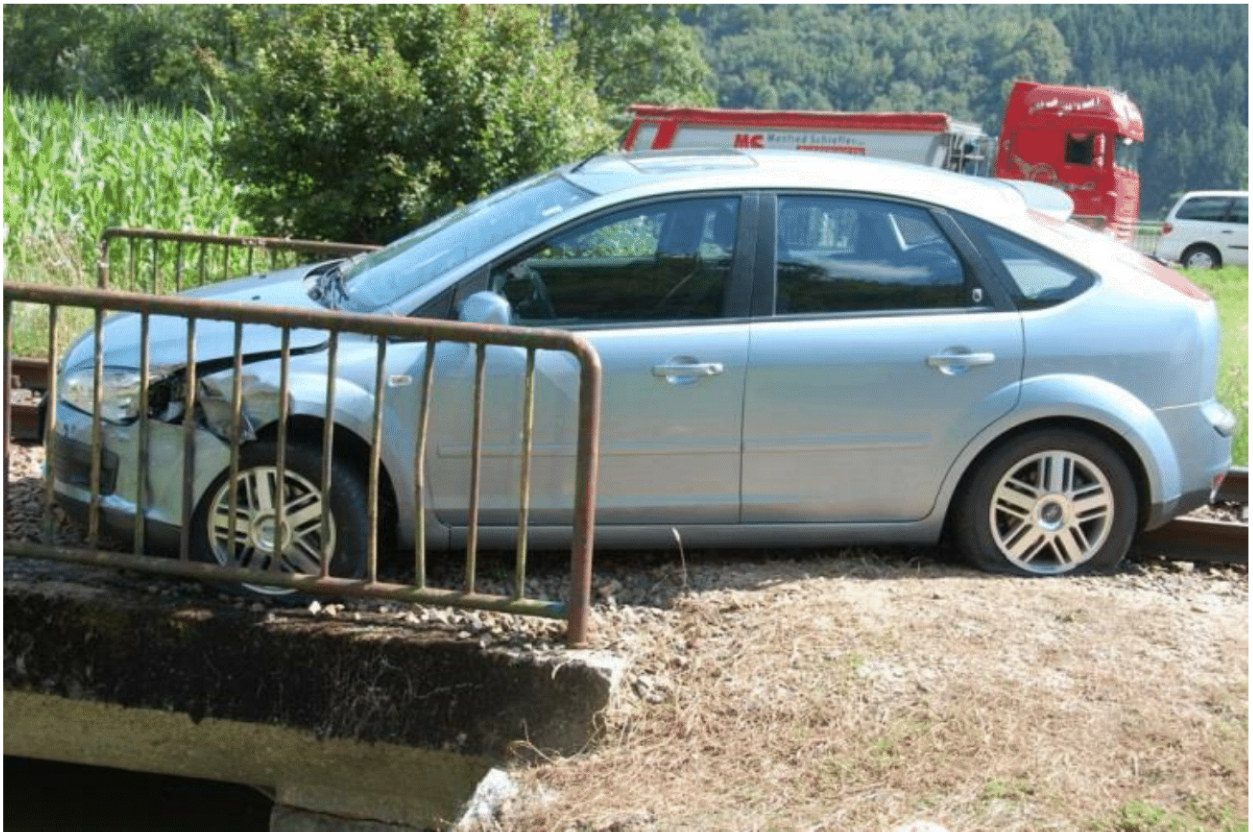
Abb. 5, PKW in Endstellung, gut erkennbar die starken Schäden auch an der linken vorderen Fahrzeugseite, Foto FF Ybbs Persenbeug

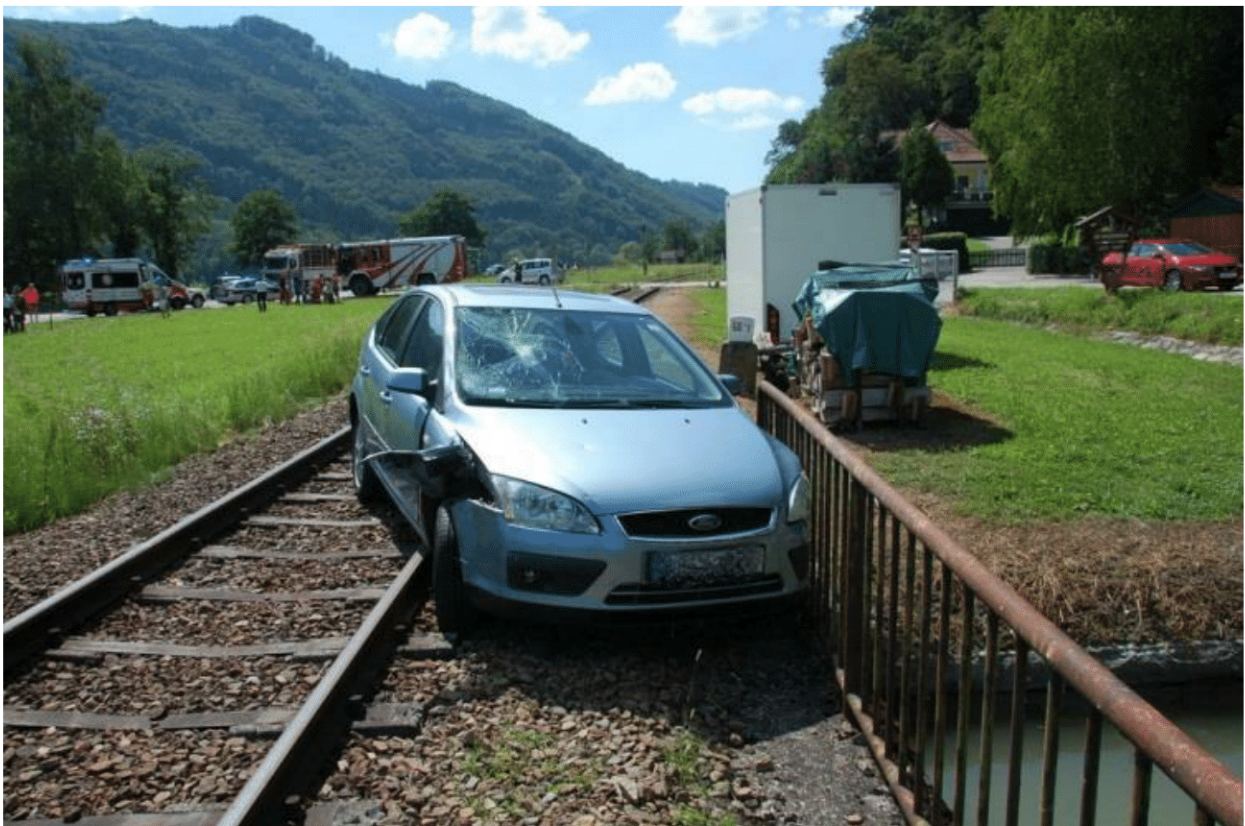
Abb. 6, PKW in Endstellung, gut erkennbar von der Kollision mit dem Radfahrer stammenden starken Schäden an der rechten vorderen Fahrzeugseite, Foto FF Ybbs Persenbeug
