Der Osteinsche Park auf dem Niederwald

Revitalisierung und Instandsetzung

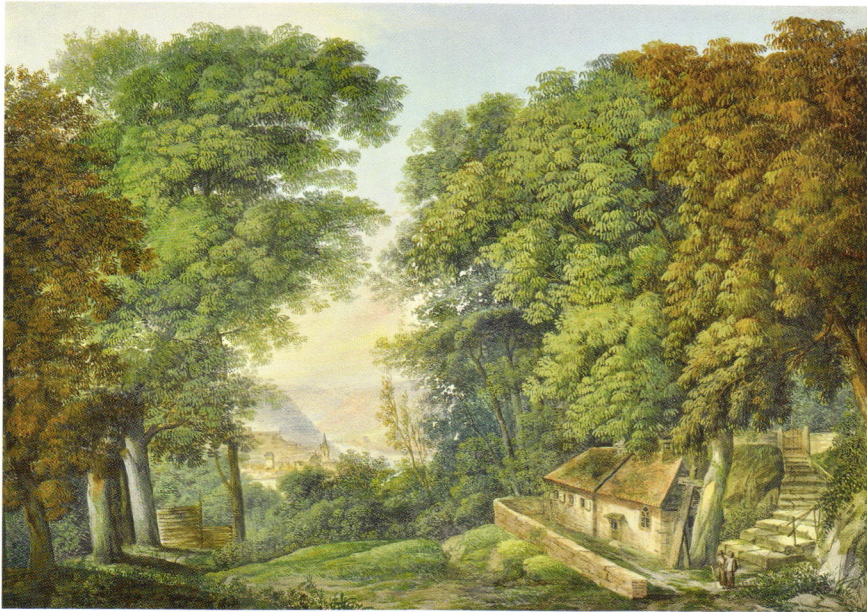
Abb. 3: Eremitage, um 1790, Caspar Schneider

das einfache ländliche Leben thematisierten und häufig aus Holz und Lehm errichtet waren, zeigt die zweite Phase eine andere, stilistisch deutlich ausgeprägtere Handschrift (Abb. 3).

unter Bauschutt und Ablagerungen verborgen waren, freigelegt und der symmetrische dreieggliederte Grundriss, bestehend aus Küche, Wohnraum und Kapelle, wieder sichtbar (Abb. 10, 11). Über die Jahrhunderte durch eine dicke Schicht geschützt, kamen Details wie Fensterbrüstungen, Fußbodenbeläge bis hin zu Putz- und sogar Farbbefunden zum Vorschein. Die Nutzung der Räume ließ sich durch Reste einer Herdstelle und eines Altars ablesen und entsprach den Darstellungen Schneiders (Abb. 3).

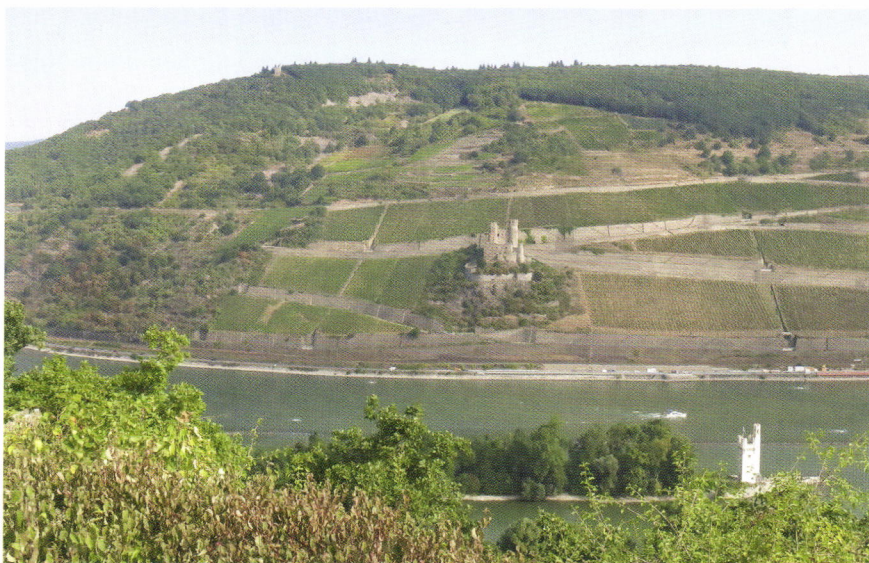
Abb. 5: Blick auf den Niederwald mit Rittersaal, Rossel, Burg Ehrenfels und den Mäusesturm im Rhein

Oberhalb der Steilhänge des Binger Lochs und der mittelalterlichen Zollburg Ehrenfels (Abb. 5) hingegen ließ Graf Ostein pseudomittelalterliche Steinbauten mit ruinenhafter Anmutung errichten, die Rossel und das Klippenhaus (später als Rittersaal bezeichnet). Sie verstärken die Wirkung der schroffen Gegend und sollen beim Betrachter durch den Charakter der Vergänglichkeit melancholische Gefühle hervorrufen. Die Betonung der vorgefundenen natürlichen Situation war dabei elementar für den Charakter des Romantischen. Der Wald hingegen blieb in weiten Teilen ungestaltet (Abb. 8), liebliche Wiesentäler oder sanftplätschernde

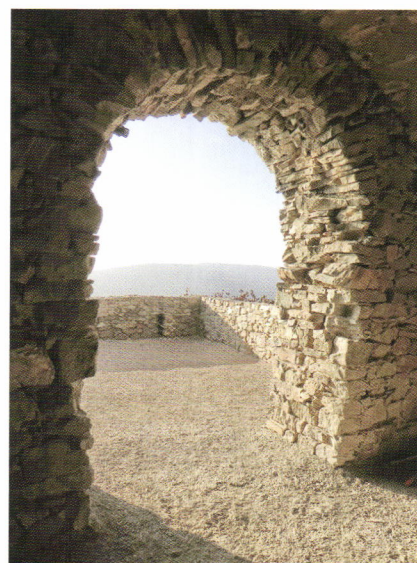
Abb. 6: Blick aus dem Gewölbe der Rossel

Gewässer, wie sie der englische Landschaftsgarten kennt, sind – verglichen mit zeitgleichen Anlagen – eher die Ausnahme. Wesentliche Gestaltungselemente waren verwunschene Schlängelwege durch den Wald, überraschende Ausblicke und die Landschaft charakterisierende Bauten. Das Wesen des Osteinschen Parks ist bestimmt von Kontrasten und Gegensätzen: Der dunkle Hinterwald und die helle lichtdurchflutete Hangkante, das liebevolle Flusstal und die schroffen Hänge, intakte antikisierende Tempel und scheinbar verfallene rohe Steinbauten. Auch einzelne Bauten wie die Zauberhöhle thematisieren das Gegensätzliche - der enge dunkle Gang und der lichtdurchflutete Rundbau mit dem grandiosen Ausblick auf die gegenüberliegende Rheinseite. Das Thema wird auch bei der Rossel aufgegriffen. Hier muss der Besucher zunächst durch einen schmalen dunklen Gang ein Gewölbe betreten, von dem aus er erst auf den Altan gelangt, der ihm eine grandiose Aussicht auf das Rheintal erlaubt (Abb. 6). An dieser

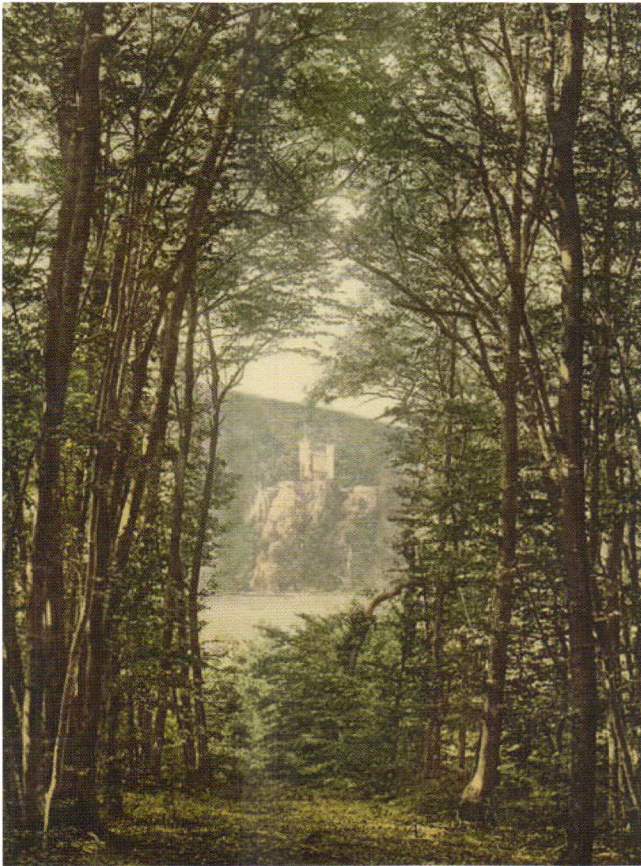
Abb. 7: Blick aus der Zauberhütte auf die Ruine Fautsburg (Rheinstein)

cher voran, bis er überraschend einem Zauberer gegenüber stand, der durch einen fahlen Lichtschein von oben beleuchtet wurde. Hatte der Gast seinen Schreck überwunden, musste er noch einige Meter in dem dunklen Gang zurücklegen, bis er schließlich zu seinem neuerlichen Erstaunen in einen runden lichtdurchfluteten Raum mit verputzten Wänden und Kuppel gelangte. Dem Licht folgend blickte er durch drei große Fenster auf den Rhein und die Burgruine Fautsburg (seit 1829 Burg Rheinstein - Abb. 7), Lohn für die Überwindung des schauerlichen Gangs, ganz im Sinne der zeitgenössischen Gartentheorie.

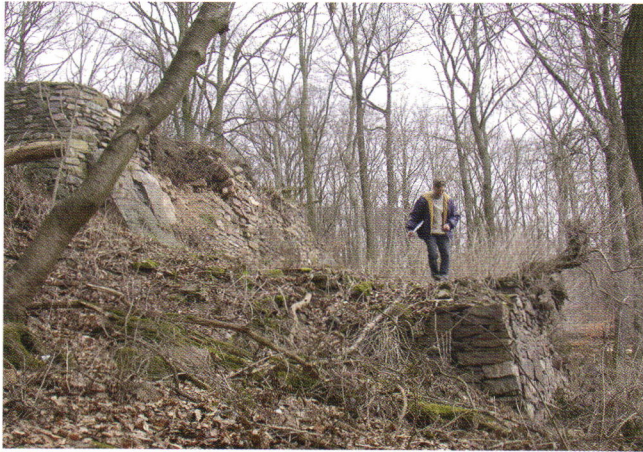
Abb. 9: Eremitage-Terrassen vor der archäologischen Forschung

Bei der verloren geglaubten Eremitage standen die archäologischen Grabungen im Vordergrund. War man zunächst vom Standort auf dem oberen Plateau ausgegangen, wo noch eine Hütte aus den 1960er Jahren stand, zeigte der Fund einer Skizze des Malers Schneider, dass die Eremitage tiefer, am Fuße der Stützmauer gestanden hatte (Abb. 9). Erste Grabungen auf dem oberen Plateau zeigten, dass die Stützmauer ursprünglich aus zwei Mauern bestanden hatte. Nach Rückbau des

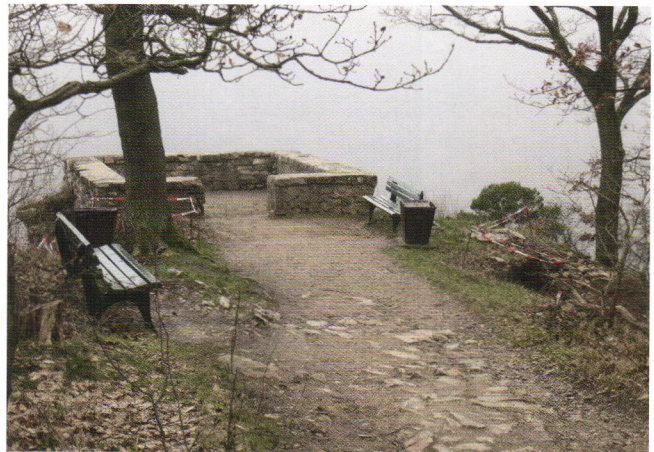
Abb. 12: Der Rittersaal vor Beginn der Instandsetzung

Das ehemalige Klippenhaus, später Rittersaal genannt, diente nach der Zerstörung nur noch als Aussichtsplattform und wirkte auch wie eine solche (Abb. 12).

Von der ursprünglich exponierten Lage auf einem Felsporn, der namensgebenden „Klippe“, war nichts mehr zu erkennen.

Das Mauerwerk war von Wurzeln durchsetzt und musste deshalb teilweise zurückgebaut und erneuert werden. Dabei zeigte sich auch, dass die historischen Fensternischen noch vorhanden und erst in den 60-er Jahren zugemauert worden waren.

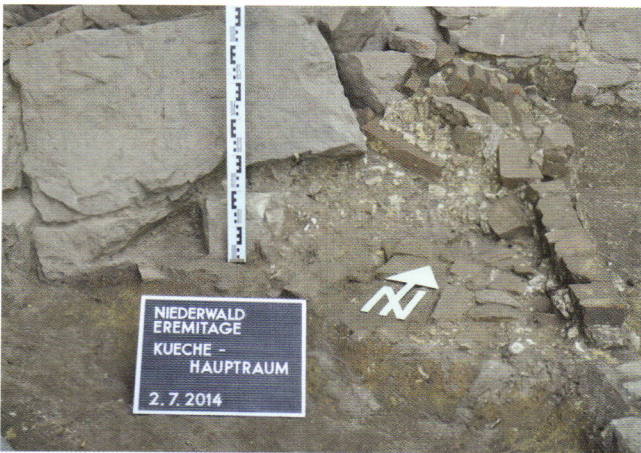
Abb. 10: Befund einer der Querwände der Eremitage

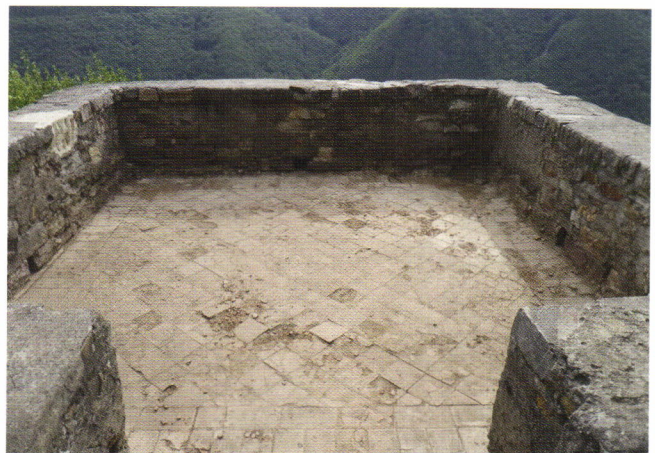
Abb. 13: Befund des originalen Ziegelfußbodens

Bei ersten restauratorischen Untersuchungen und Schürfen zeigte sich, dass der Fußboden aus Tonplatten unter einer ca. 20 cm dicken Schicht noch erhalten und nahezu unzerstört war (Abb. 13):

Der im Original erhaltene Boden blieb zum Schutz abgedeckt und wurde so nachgebildet, dass Muster und Verlegeart ablesbar sind.

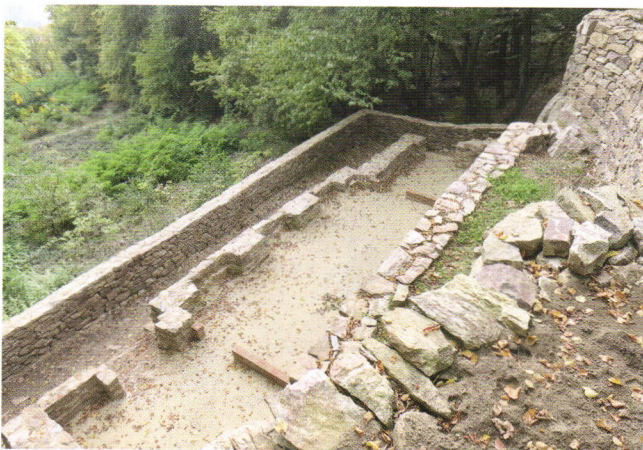
Abb. 11: Eremitage nach Sicherung der historischen Substanz

einsturzgefährdeten, nachträglich aufgesetzten, oberen Teils stieß man auf ein Zwischenpodest und eine nach hinten versetzte, exakt dem Felsverlauf folgende, obere Mauer, die den Fels kunstvoll in Szene setzte (Abb. 11).

Originalmauern mit Schutzschichten versehen, die durch einen eingelegten Bleistreifen ablesbar und vom ergänzten Mauerwerk getrennt bleiben. Da sich die Putz- und Fußbodenbefunde vor allem im unteren Bereich der Wände befanden, wurde das Innere der Eremitage mit einer ca. 15 cm dicken Sandschicht aufgefüllt und so geschützt. Der Außenbereich blieb mit Resten des grob verlegten Pflasters aus Bruchstein sichtbar.

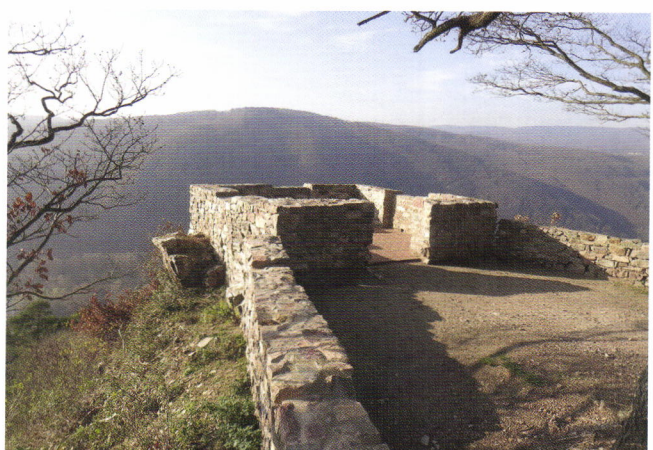
Abb. 14: Rittersaal nach Instandsetzung

Die ebenfalls aus dieser Zeit stammende Rollschicht aus Ziegelsteinen wurde entfernt und das Mauerwerk so hergestellt, dass der Charakter eines abgebrochenen Bauwerks, im Unterschied zur

vorherigen Aussichtsplattform, erkennbar wurde (Abb. 14).

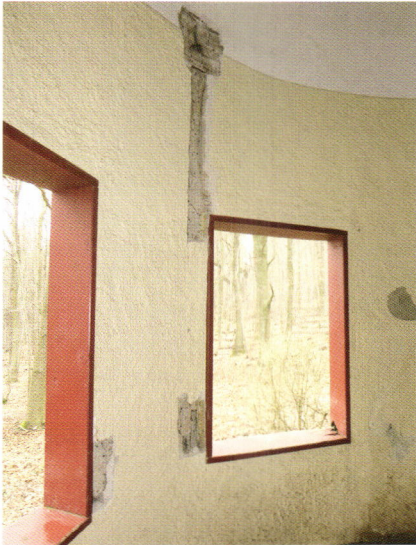
Abb. 15: Zauberhütte vor Beginn der Instandsetzung

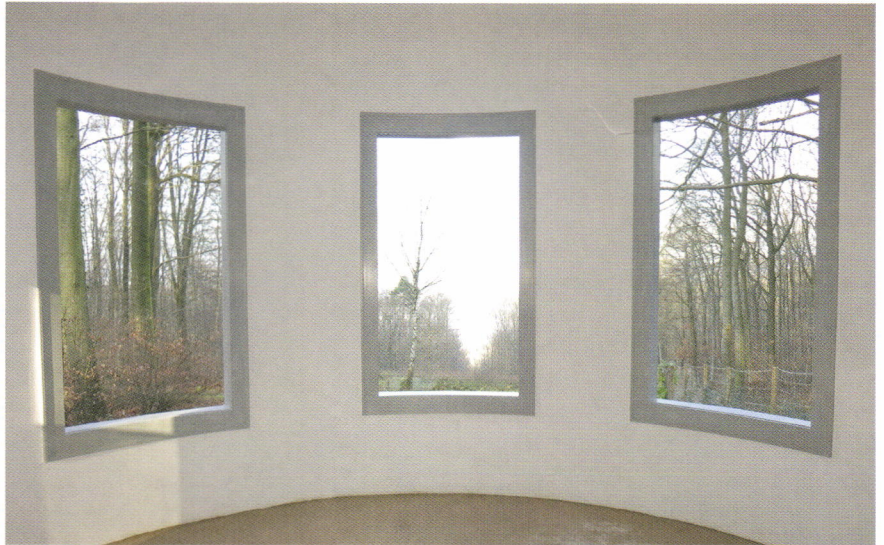
Abb. 16: Zauberhütte nach der Instandsetzung mit Wiederherstellung der historischen Fensterhöhen

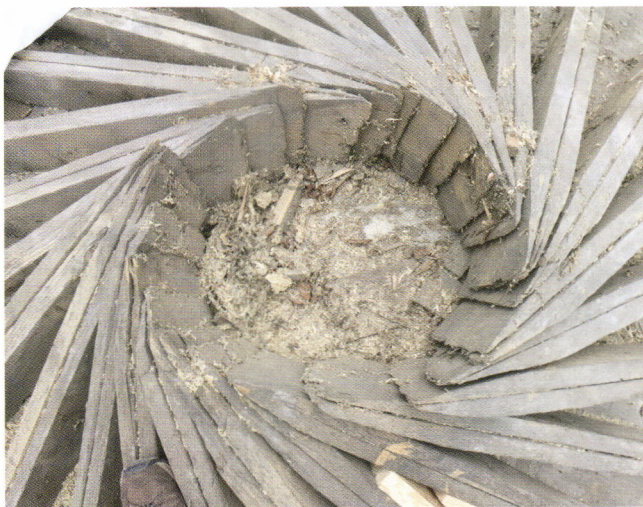
Abb. 17: Dachwerk der Zauberhütte während der Instandsetzung

Nach dem Abnehmen der Dachdeckung gab es eine Überraschung: die Dachkonstruktion aus der Bauzeit war noch weitgehend erhalten. Sie bestand aus insgesamt 24 mehrteiligen gebogenen

Spanten, die unten auf dem Rähm der Fachwerkstruktur aufstanden, oben aber so verdreht waren, dass die Spitzen nicht in einem Punkt, sondern in einem Ring zusammen liefen, so dass sich eine circa achtzig Zentimeter große, runde Öffnung ergab (Abb. 17). Dieser Fund legte die Vermutung nahe, dass die Kuppel ursprünglich durch ein so genanntes „Opeion“ von oben belichtet

worden war. Nähere Untersuchungen zeigten jedoch, dass dieses niemals offen gewesen war: Die hier vorhandenen Sparren waren im selben Jahr gefertigt, wie das dendrochronologisch in die Bauzeit datierte Fachwerk (1790) und hatten im oberen Bereich keine Nagelspuren einer Schalung. Stattdessen gab es hier einen noch vorhandenen Aufsatz, der die Spitze des Rundbaus betonte. Ob die Öffnung absichtlich hergestellt (wahrscheinlich), oder nach dem Aufstellen der Spanten durch Torsion entstand, konnte nicht mit Sicherheit geklärt werden. So blieben auch manche Geheimnisse ungelüftet.

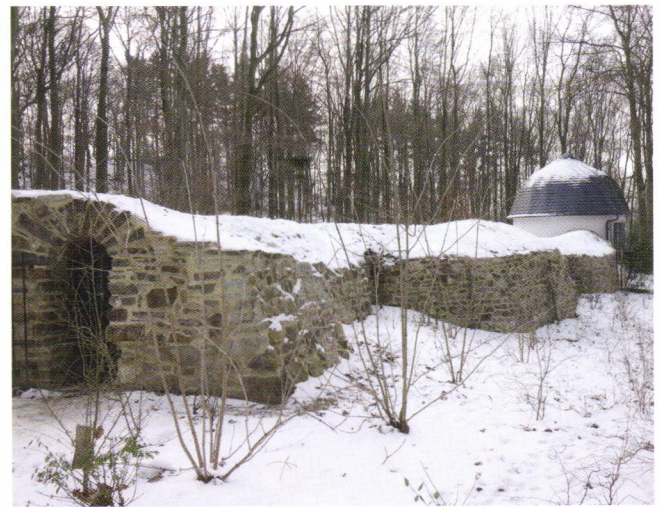
Abb. 18: Zauberhöhle nach der Instandsetzung und Neuanpflanzung der den Zaubergang einhüllenden Stauden

Bei der Rossel konnte aus der Anzahl der gelieferten Parketttafeln (16 Tafeln) auf die Ausführung und Aufteilung geschlossen werden. An der Zaubershöhle (Abb. 18) wurde nach Entfernung des zementhaltigen und glasfaserarmierten Putzes, die bauzeitliche Fachwerkstruktur sichtbar. Die Fensteröffnungen waren viel höher, die Brüstungen niedriger gewesen (Abb. 15, 16). Auf der Rückseite waren die Öffnungen spiegelsymmetrisch zur Vorderseite ausgebildet, jedoch schon bauzeitlich verschlossen worden.

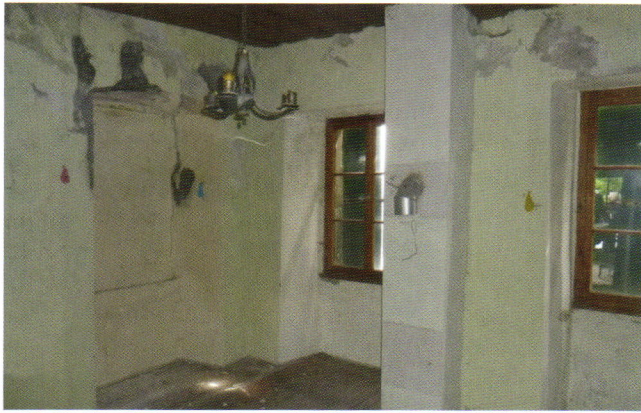
Abb. 19: Raum im Obergeschoss der Rossel vor der Instandsetzung. Die Fenster waren teilweise vermauert.

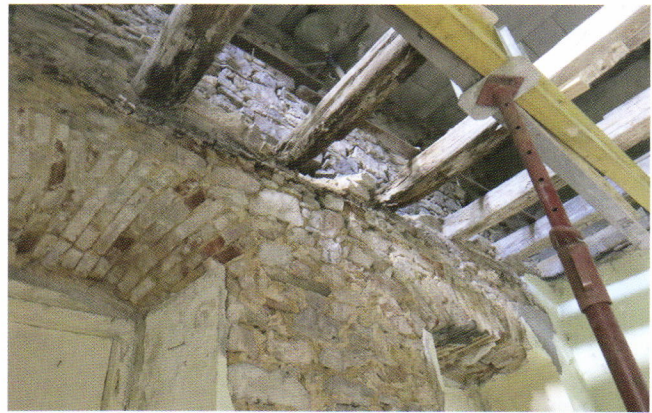
Abb. 20: Raum im Obergeschoss während der Instandsetzung

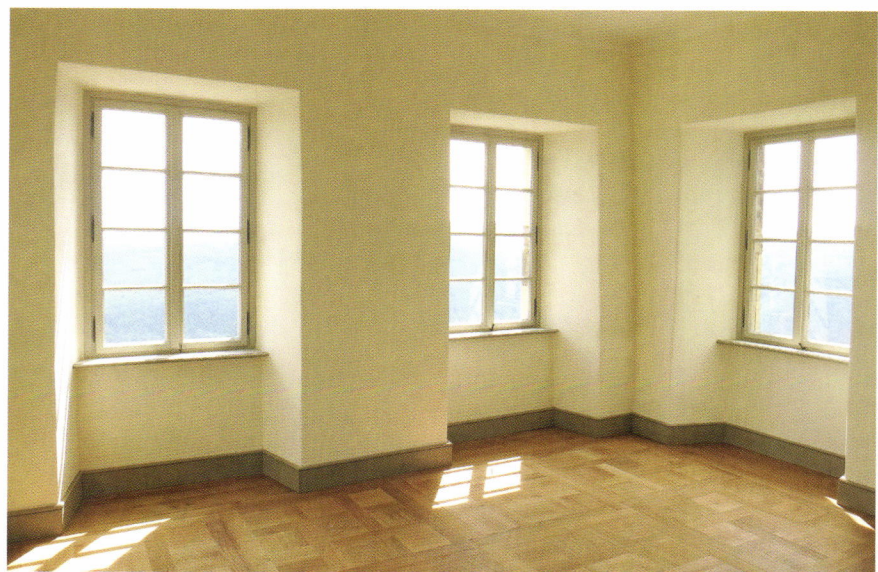
Abb. 21: Rossel nach Wiederherstellung des Obergeschossraumes auf Grundlage der historischen Baurechnungen

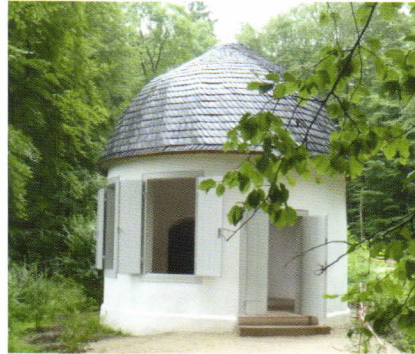
Abb. 22: Zaubershütte nach Fertigstellung

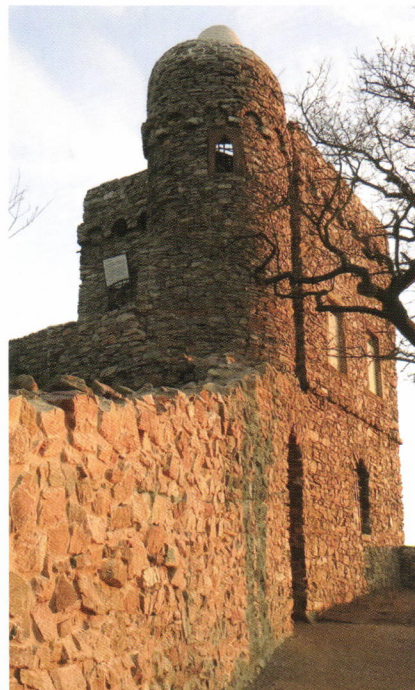
Abb. 23: Rossel nach Fertigstellung
