Zur Entwicklung eines Bemessungskonzeptes für die Lebensdauer von Reparaturschweißungen

Teil 1 – Stand der Technik und Versuche

H. Pasternak, A. Chwastek

Evolution of Fatigue Assessment of Seams' Repair, Part 1 – State of the Art, Experimental Investigations

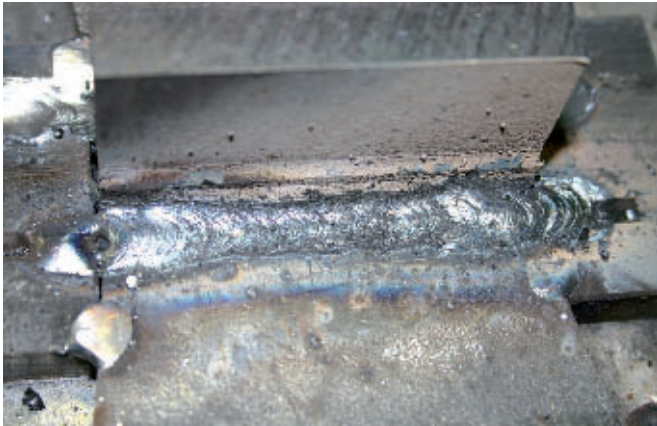
Die Reparaturschweißung erfolgte durch 3-lagiges E-Handschweißen, (Bild 4, rechts). Die Bezeichnung des genutzten Schweißzusatzwerkstoffes ist E420RR 12 mit 2,5 mm Elektrodendurchmesser [1]. Jede weitere Schweißlage wurde nach vorheriger Abkühlung bis circa 110 °C geschweißt. Die Schweißparameter jeder einzelnen Lage sind in der Tabelle 5 aufgeführt. Die erste Lage wurde an der Wurzel, die zweite am Übergang und die dritte bei der Quersteife geschweißt. Es wurden zusätzlich Auslaufbleche verwendet, um den Anfangs- und Endbereich der Schweißnähte ein-

wandfrei zu belassen und eventuelle Schweißkrater zu vermeiden (Bild 4, links).

Bild 4. Reparaturschweißen (links) und entsprechende Schweißlage (rechts)
 Fig. 4. Repair welding (left) and appropriate weldings layers (right)

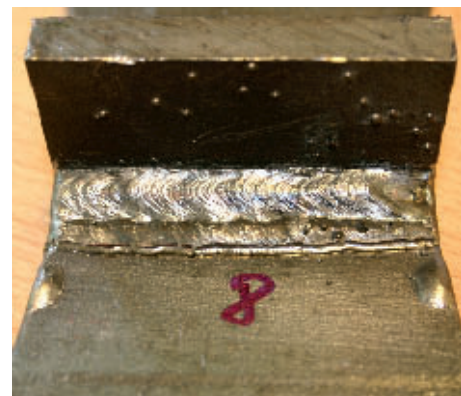
In Bild 6 wird eine mittels HF-Hämmerns nachbehandelte Schwingprobe gezeigt. Weil die Proben 3-lagig reparaturgeschweißt wurden, mussten mit dem Hammer mehrere Spuren bearbeitet werden [1]. Somit wurde eine zusätzliche Bearbeitung zweier Nahtlagen erzeugt (Bild 7).

Bild 7. Hammerspuren an Nahtübergängen (links) und Hammerspuren im Querschnitt (rechts)
 Fig. 7. Traces of hammer at weld toe (left) and cross section of seams after treatment (right)

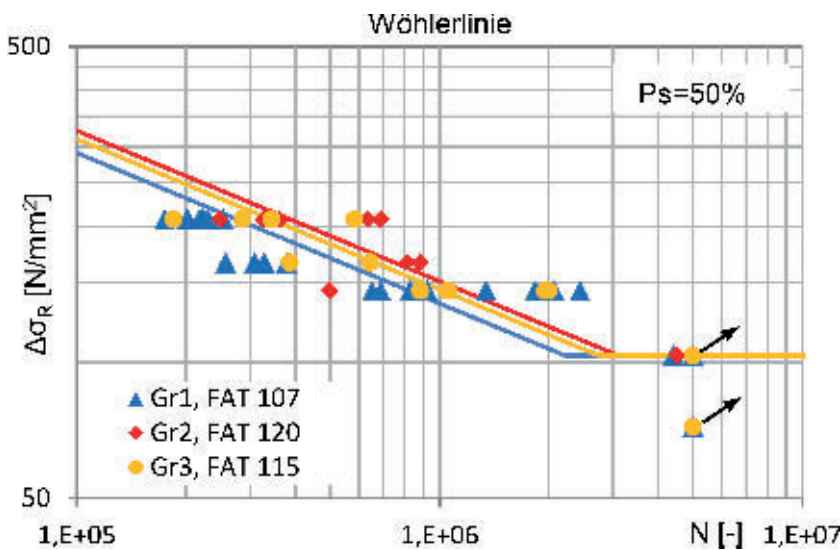
Bild 10. Vergleich der drei Zustände
Fig. 10. Comparison of results from three states

Eine umfassende Zusammenstellung der Ergebnisse der einzelnen Versuchsserien kann Tabelle 6 entnommen werden. In Bild 10 sind die mittleren Wöhlerlinien mit der Ermüdungsfestigkeit bei zwei Millionen Lastwechsel abgebildet. Die Ergebnisse der Gruppe III machen deutlich, dass eine Anwendung der Nachbehandlung im vorliegenden Fall wenig effektiv ist. Deswegen fokussieren sich die nachfolgenden Untersuchungen vornehmlich auf das Tragverhalten der Kehlnähte im Urzustand und der reparierten Nähte.

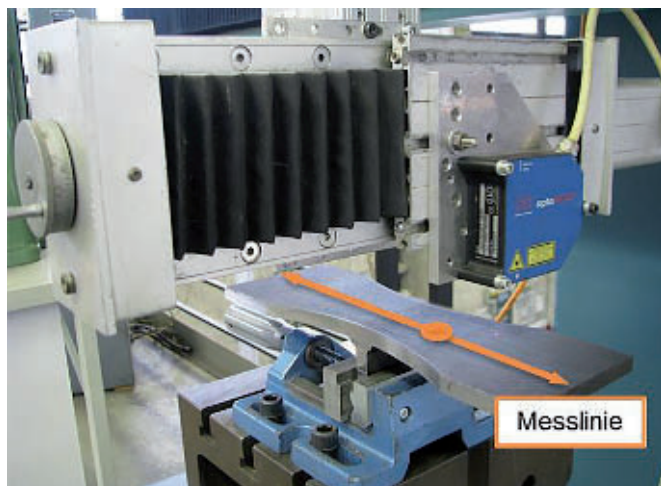
Bild 11. Winkelverzugberechnung mit Lasertriangulation [1]
Fig. 11. Measurement of angular misalignment with laser triangulation [1]

Im Rahmen des Projektes wurden die Verzüge der Proben aus Gruppe I und II mittels Lasertriangulation bestimmt (Bild 11). Da die sanierten Proben doppelt geschweißt wurden, haben diese größere Versätze. Aus Tabelle 7 sind die gemessenen Verzüge zu entnehmen.

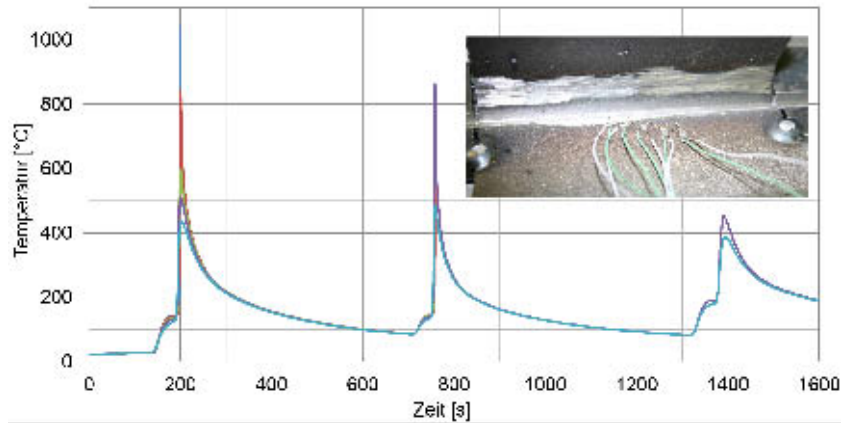
schweißen wurden Typ-K Thermoelemente verwendet, die punktförmig auf die Proben aufgeschweißt wurden. Die Messungen erfolgten bis zur vollständigen Abkühlung. Bei der Auswertung der Messergebnisse stimmten die Temperaturfelder qualitativ und quantitativ überein. Die Lage der Thermoelemente und die dazu gehörigen Temperaturverläufe beim Reparaturschweißen sind Bild 14 zu entnehmen [1].

Bild 14. Temperaturverlauf beim 3-lagigen Reparaturschweißen
Fig. 14. Temperature distribution of 3-layers welding process
