Konservierungs- und Forschungsprojekt: Romanische Wandmalereien in der Johanneskapelle von Pürgg

Österreichische Zeitschrift für Kunst und Denkmalpflege

LXXVI · 2022 · Heft 3

FOKUS – Konservierungs- und Forschungsprojekt: Romanische Wandmalereien in der Johanneskapelle von Pürgg

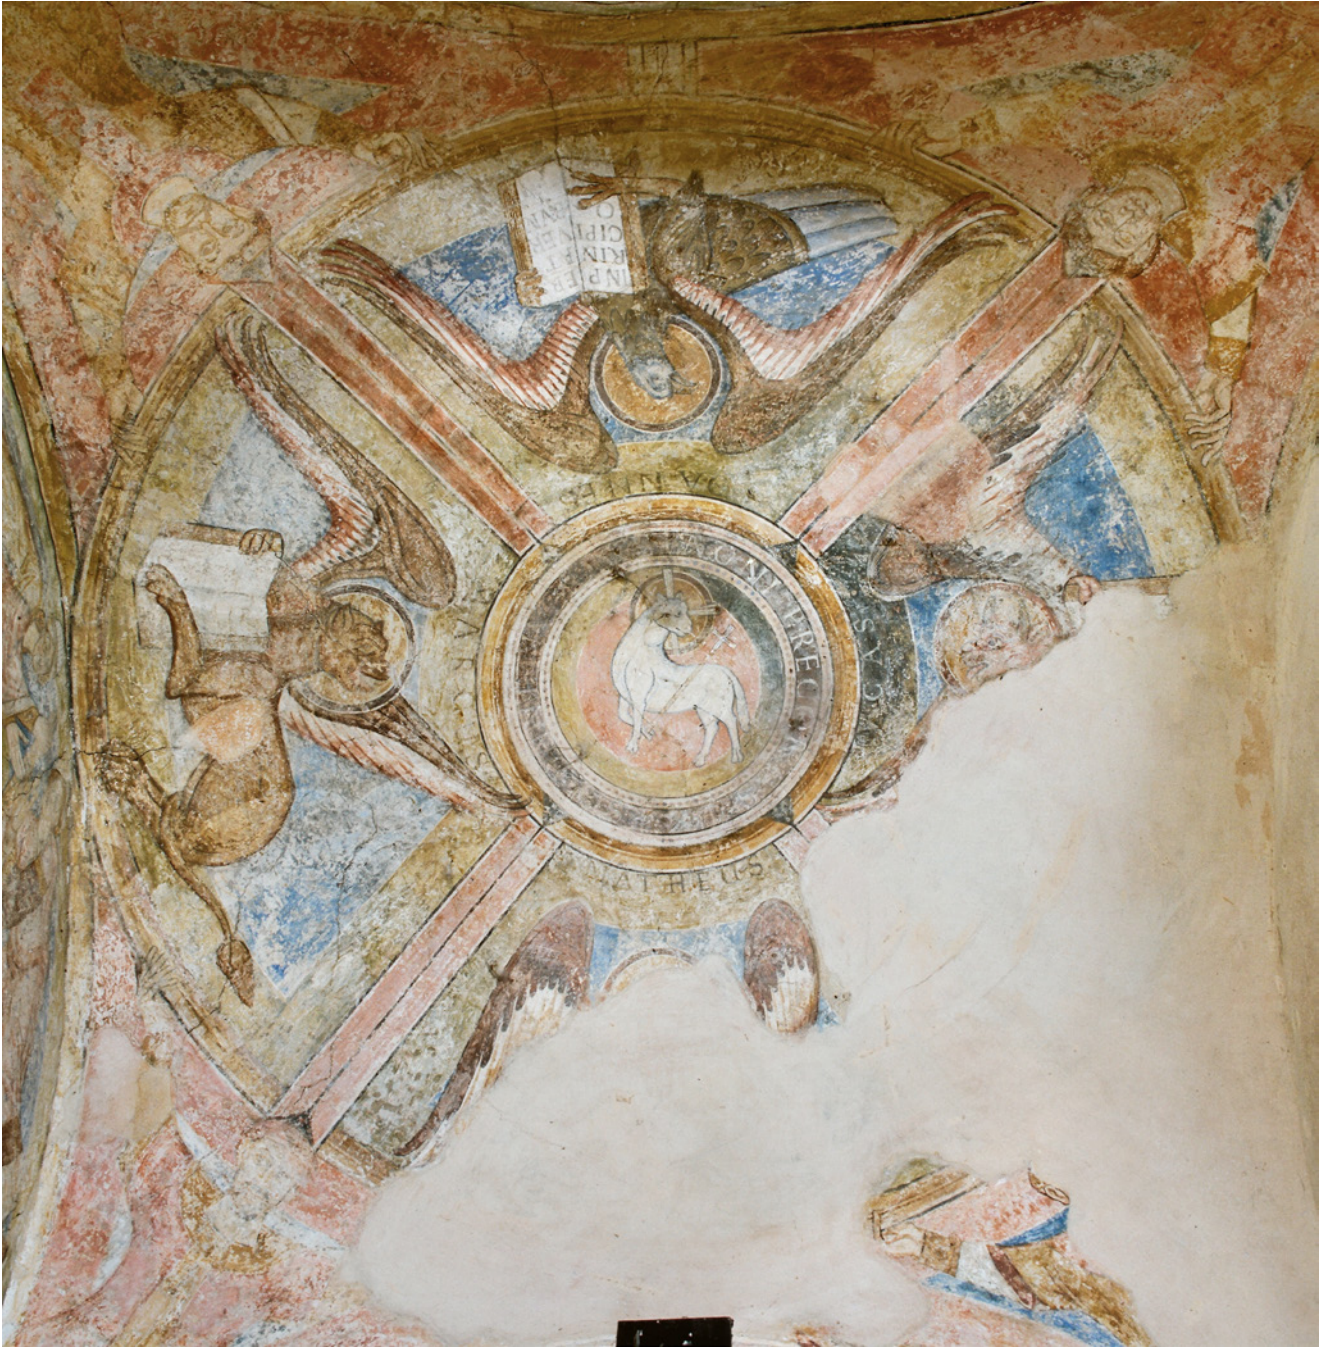
Nr. 6: Chorgewölbe vor der Restaurierung, Aufnahme 2011

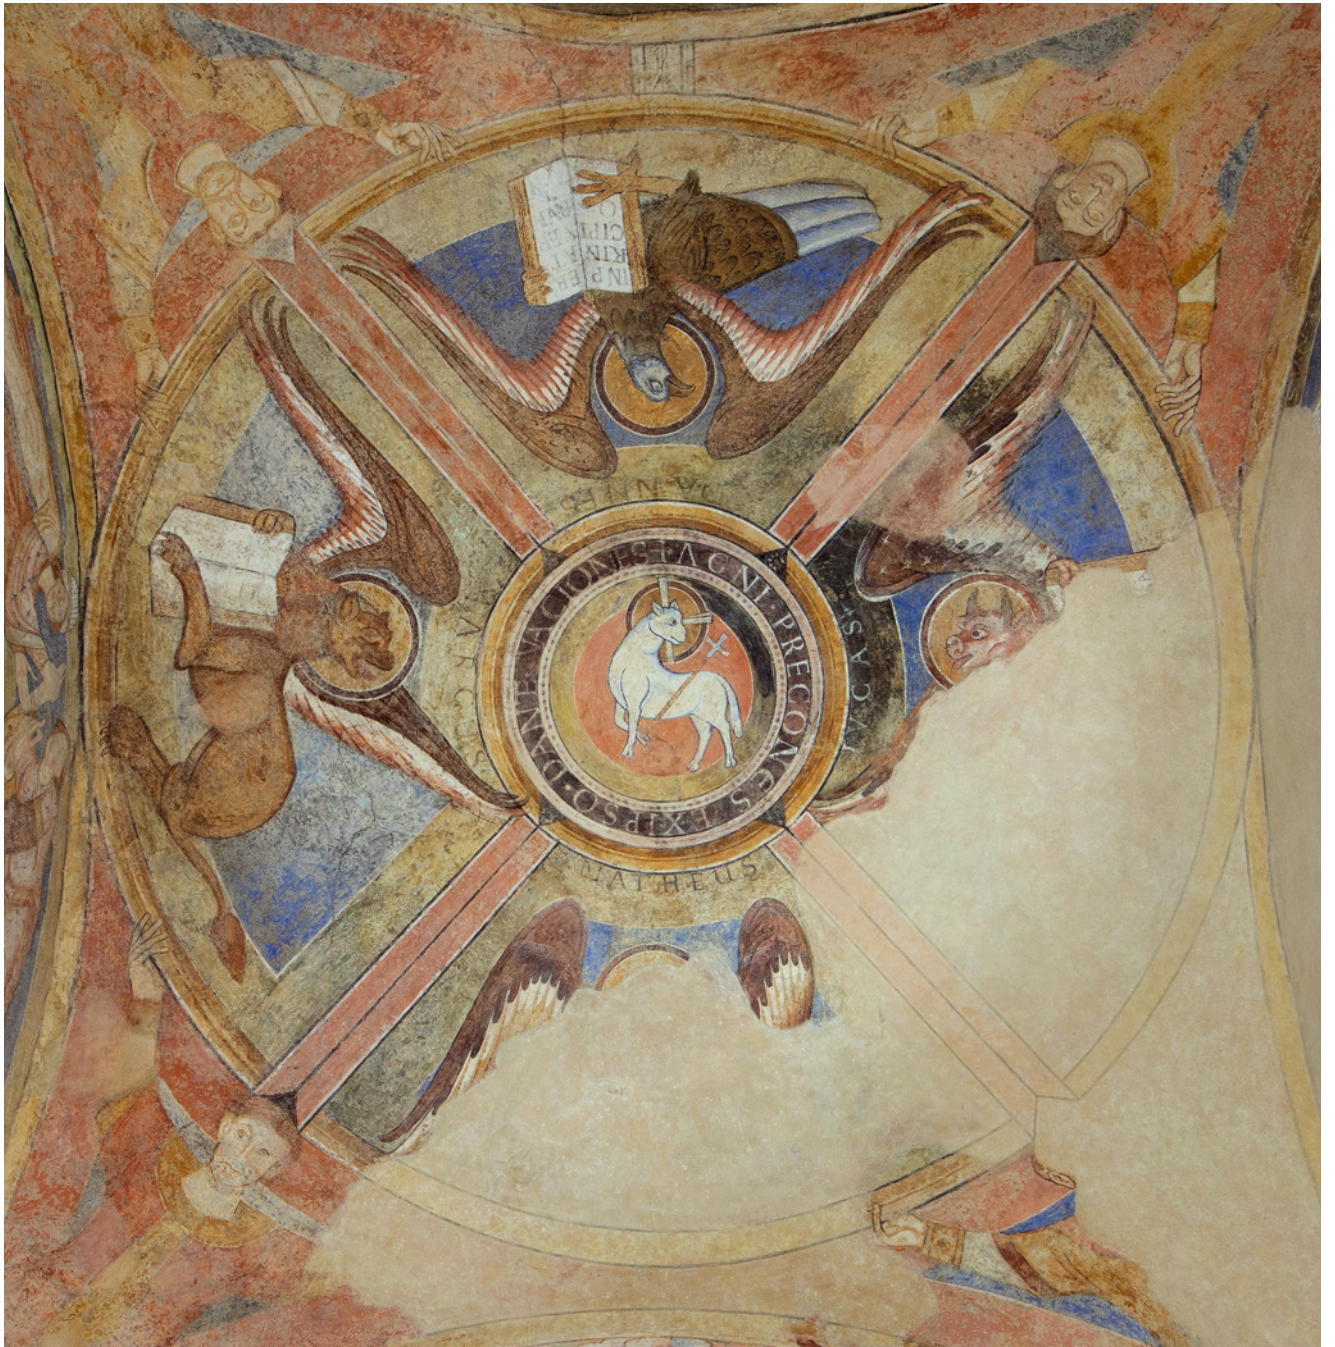
Nr. 7: Chorgewölbe nach der Restaurierung, Aufnahme 2022

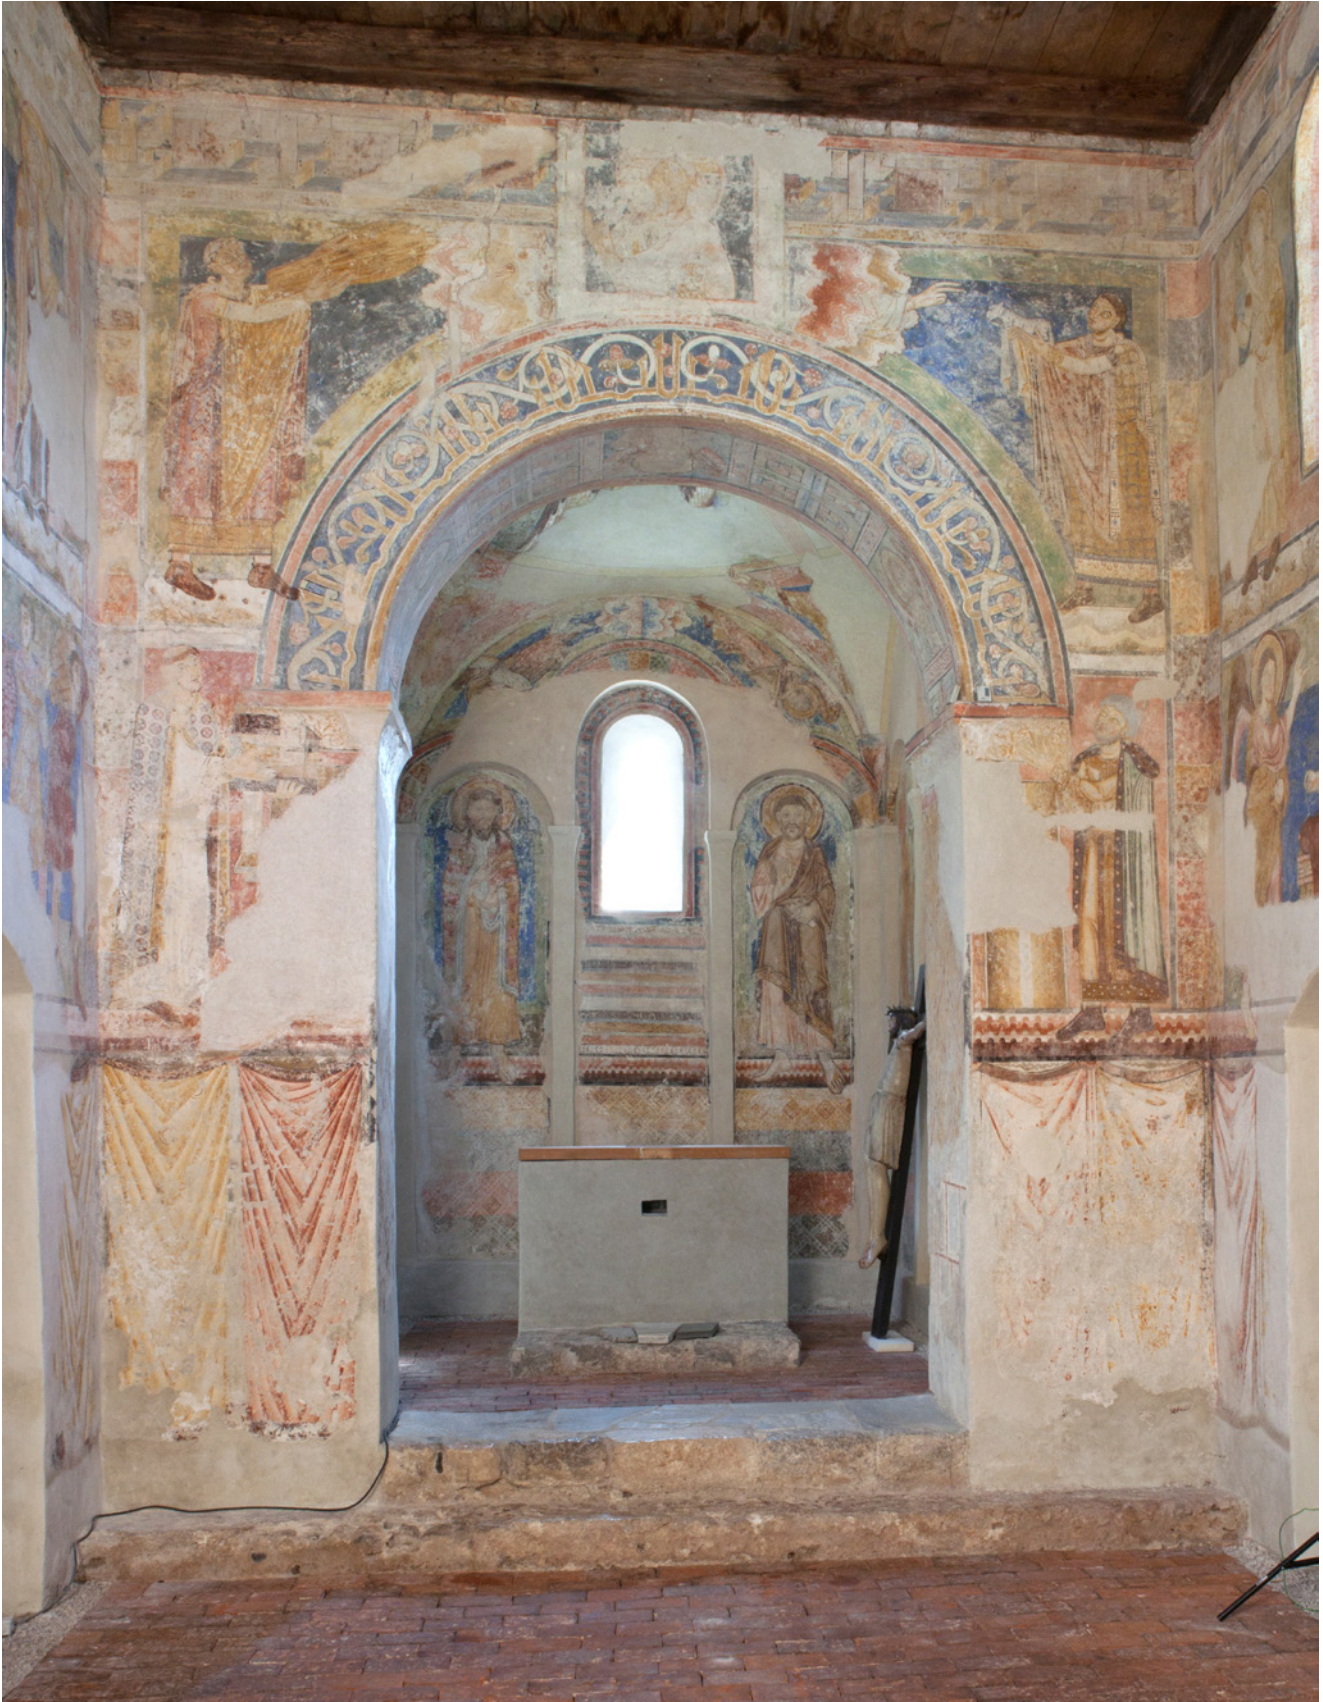
Nr. 10: Triumphbogenwand, Zustand während der Restaurierung, Aufnahme 2018

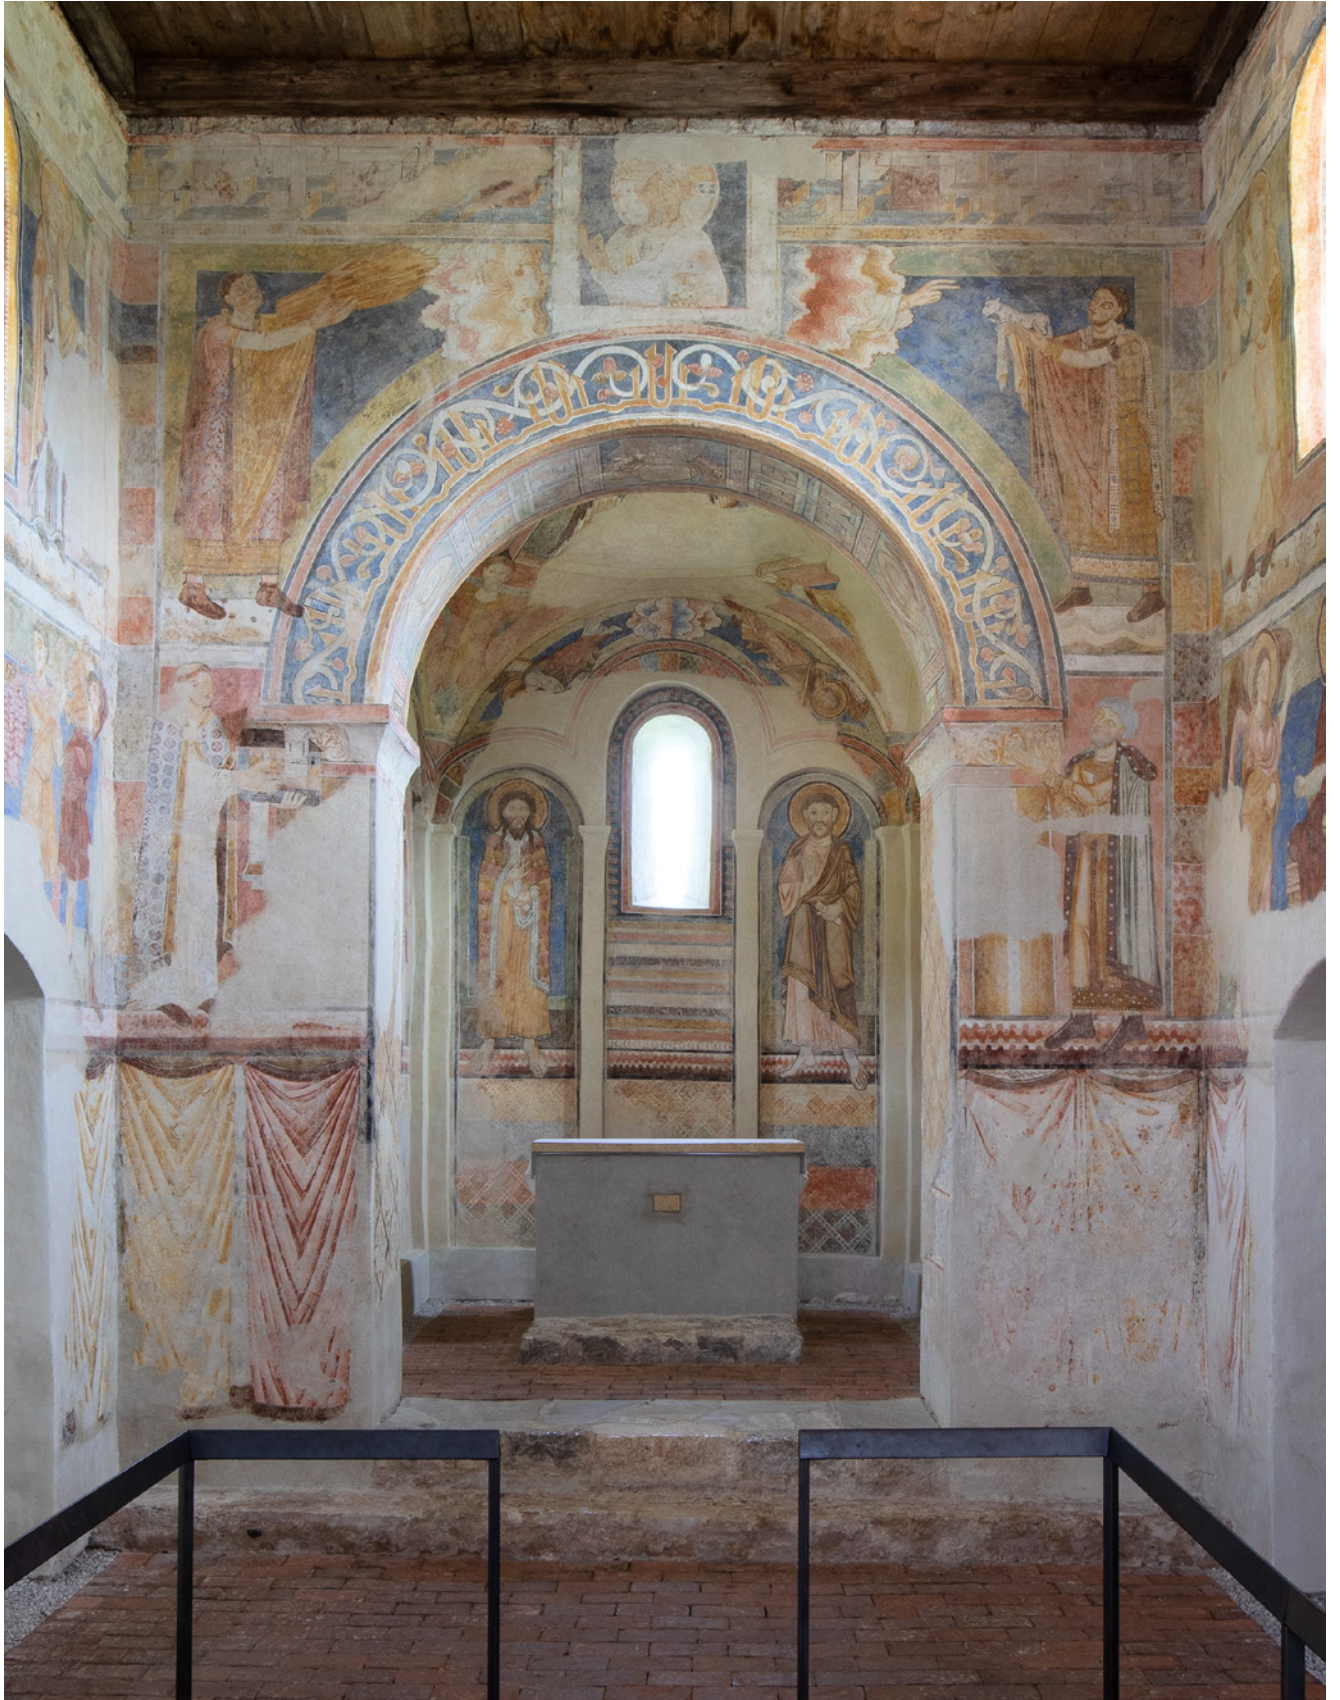
Nr. 11: Triumphbogenwand, Zustand nach der Restaurierung, Aufnahme 2022

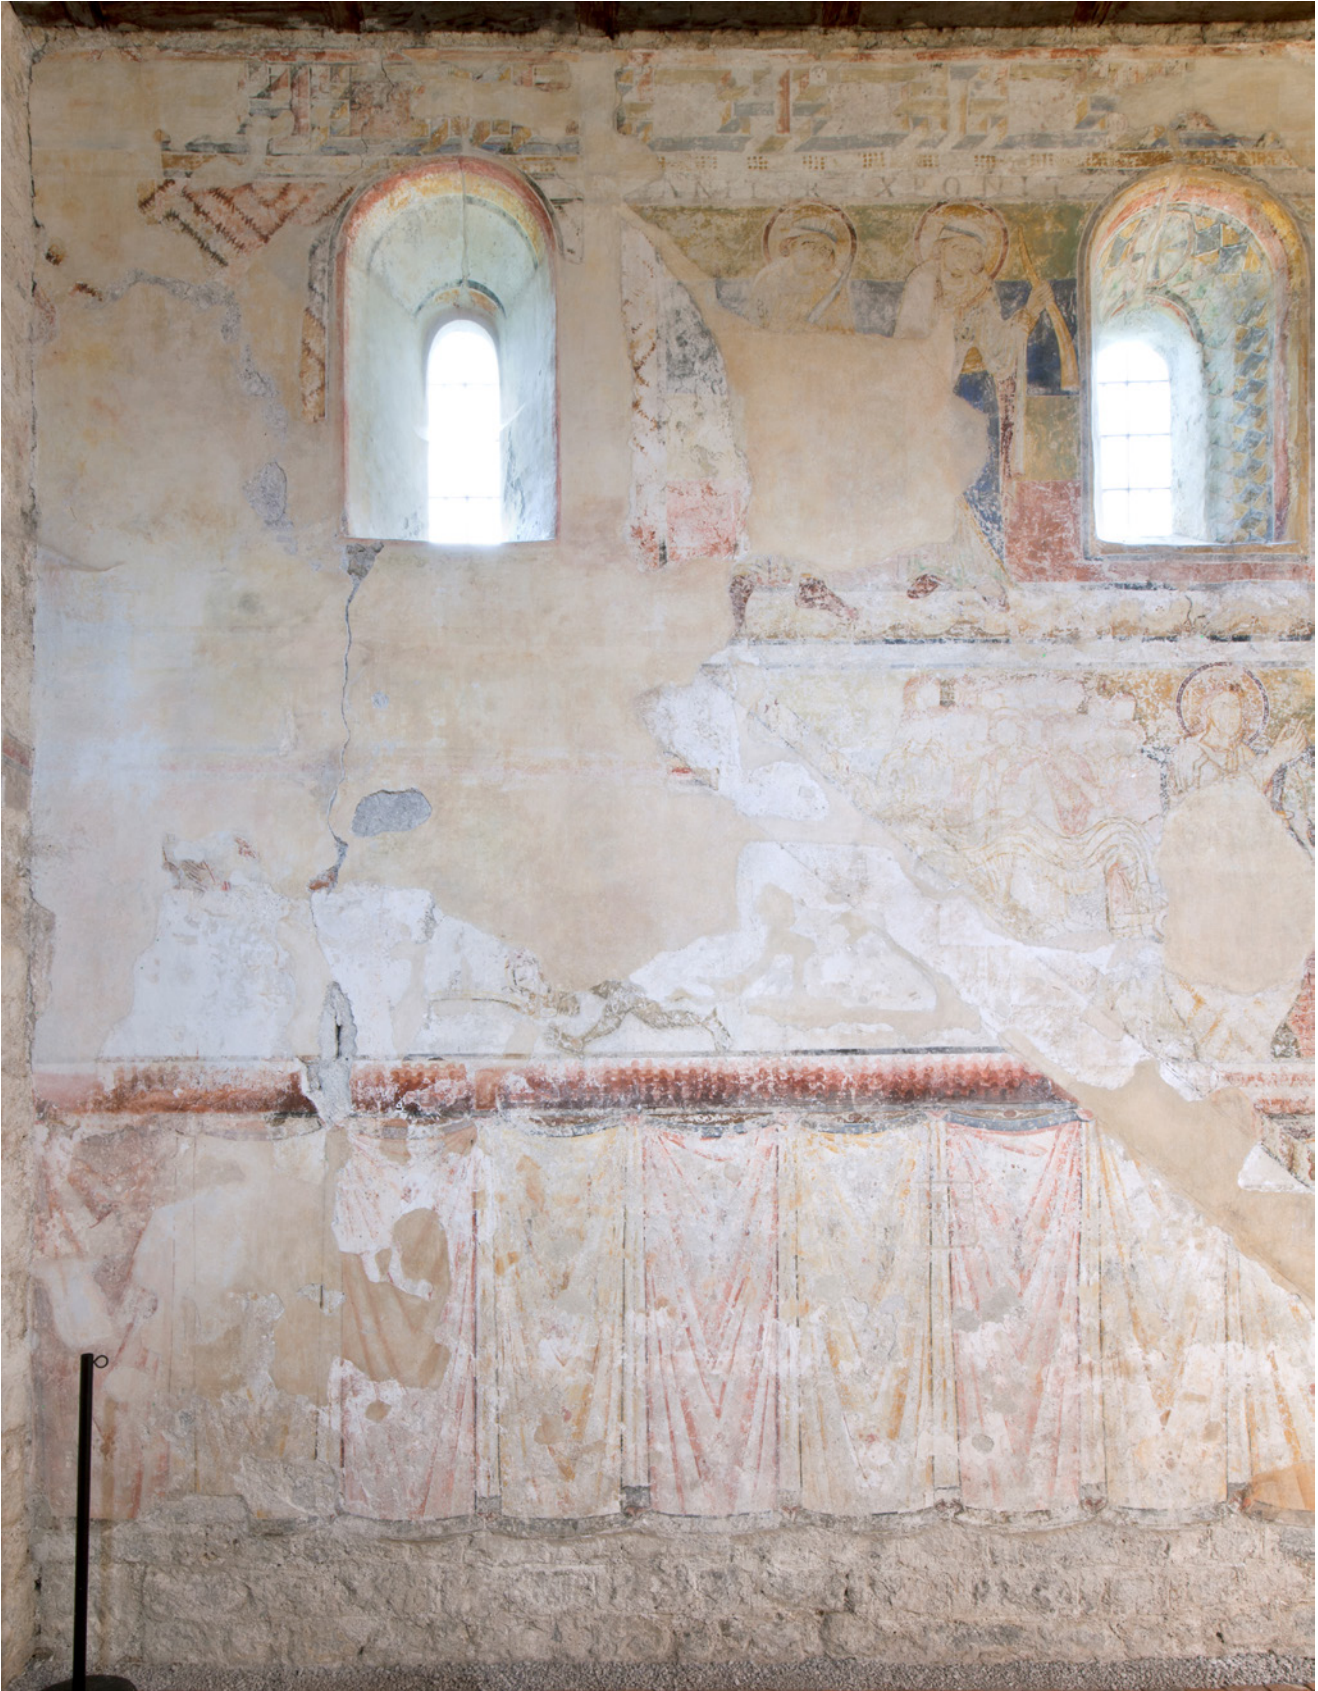
Nr. 14: Linke Hälfte der nördlichen Langhauswand, Zustand nach der Reinigung und Entfernung der schadhafte Kittungen, Aufnahme 2017

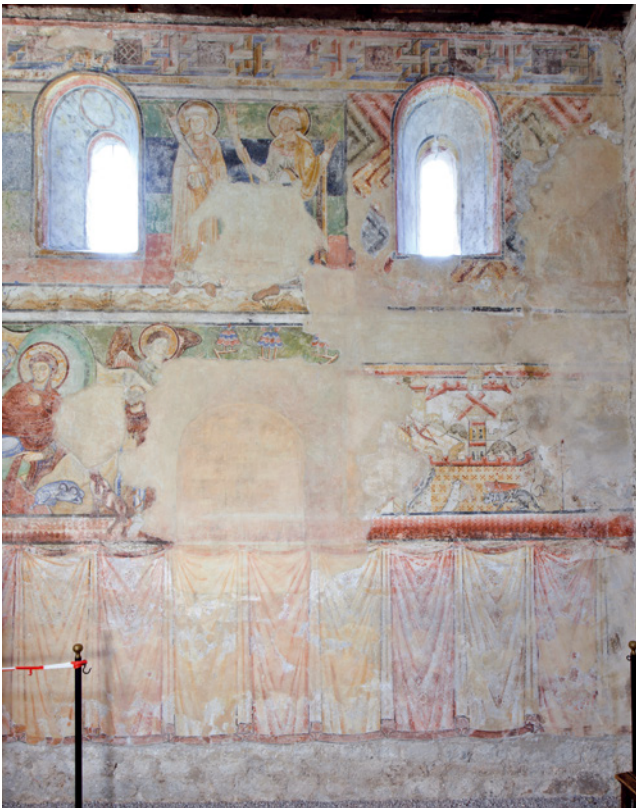
Nr. 20: Rechte Hälfte der südlichen Langhauswand, Zustand nach der Reinigung, Aufnahme 2017

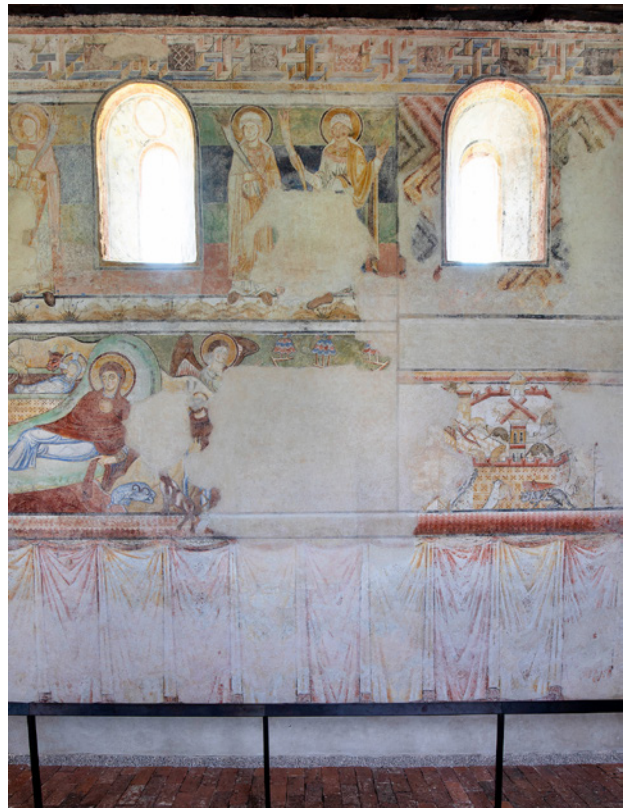
Nr. 21: Rechte Hälfte der südlichen Langhauswand, Zustand nach der Restaurierung, Aufnahme 2022

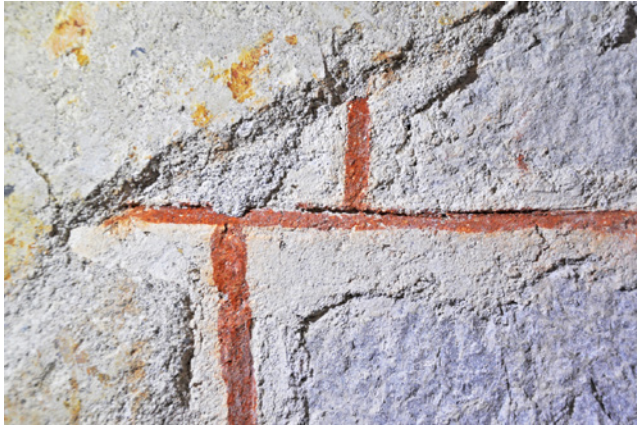
Abb. 3: Pürgg, Johanneskapelle, Innenseite südlicher Triumphbogen: rote Quadermalerei unter Malereiputz

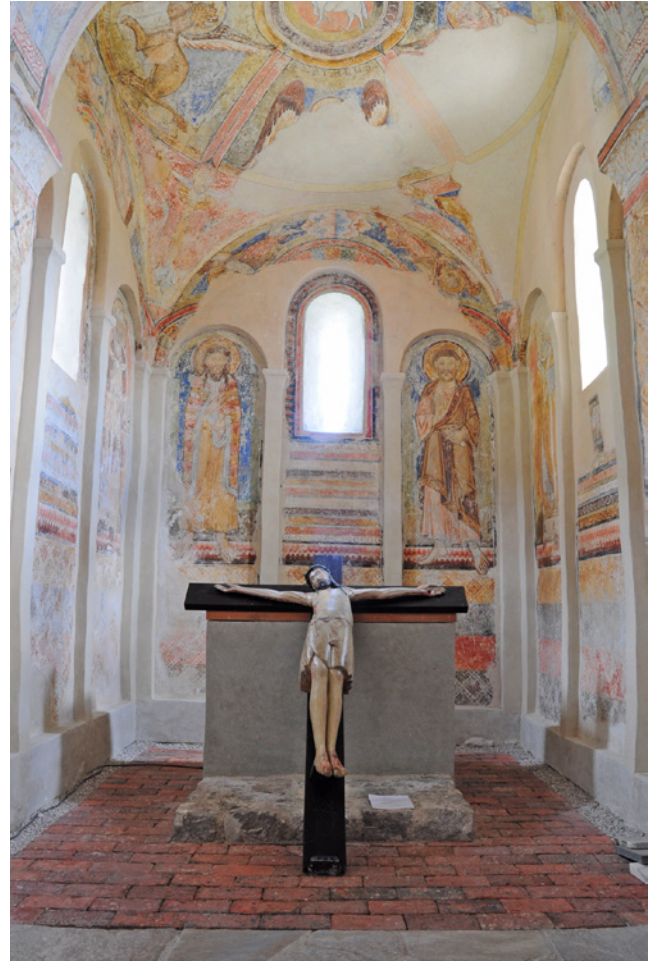
Abb. 4: Pürgg, Johanneskapelle, Chor mit Blendarkaden

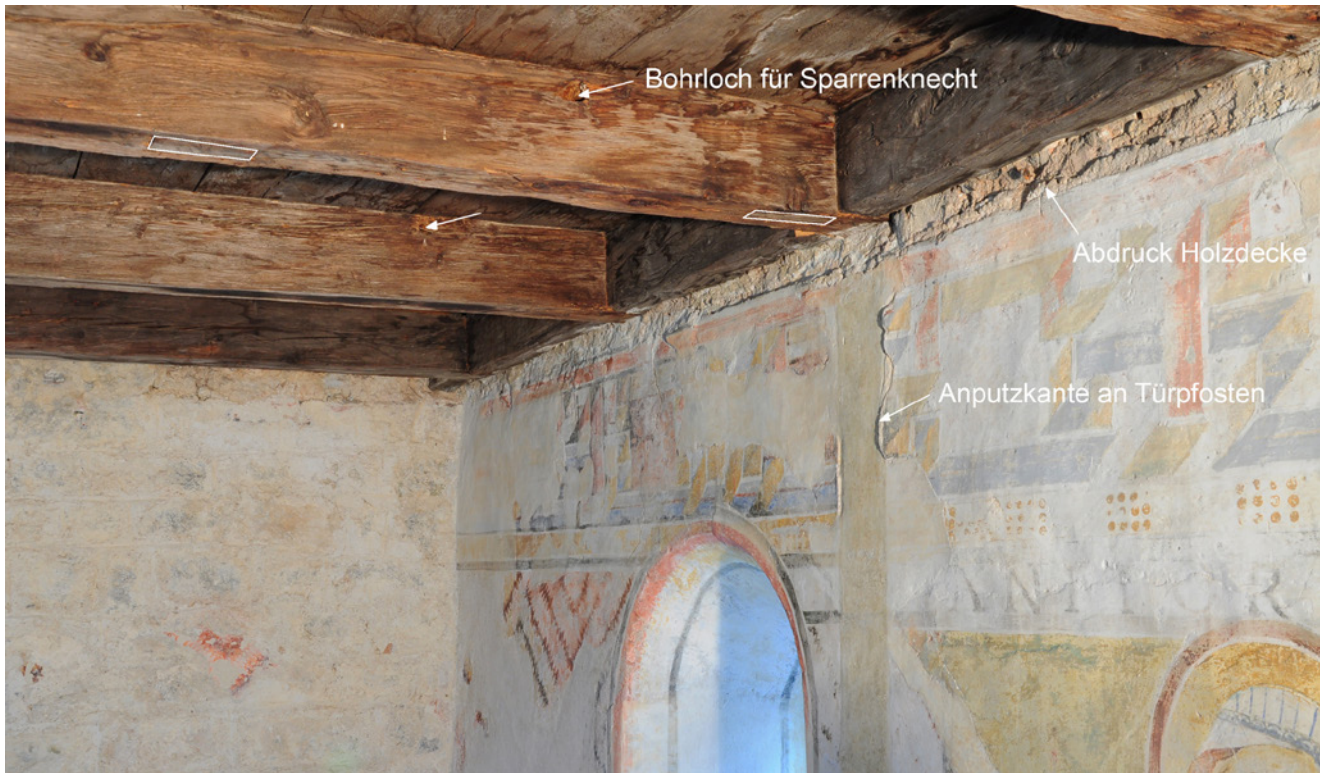
Abb. 5: Pürgg, Johanneskapelle, Nordwestecke Kapellenschiff: Zapflöcher von Emporenzugang an Deckenbalken und Abdruck Türpfosten und Holzdecke im Malereiputz

der Bildeinteilung der romanischen Fresken am Westende der Längswände nach. Demnach lastete sie auf drei Nord-Süd-gerichteten, zwischen den Längswänden eingespannten Tragbalken,²⁰ stand 2,06 m weit in den Raum ein und war über eine an der Nordwand angelehnte²¹ Block(?)treppe zu erreichen. Die an der Oberfläche des Malereiputzes sich abzeichnenden Trittstufen führen bis auf Höhe des knapp unterhalb der Sohlbank der Rundbogenfenster liegenden Trennstreifens zwischen den Maleregistern. Der Zutritt auf die Empore lag somit 3,65 m über dem heutigen Ziegelboden, die Kote ist an der Südwand durch eine waagrechte Anputzkante des Malereiputzes auf den verlorenen Emporenboden belegt. In Zusammenschau mit einer am Nordende der Westwand erhaltenen weiteren Anputzkante des Malereiputzes an die Unterseite der Empore betrug der Bodenaufbau

30 cm über rund 20 cm hohen Tragbalken – analog zu den hochkantigen Balken im Kapellenschiff. Darauf lagen entweder dünne Laufbretter mit einem abschließenden Mörtelboden oder wohl eher nur dicke Bodenbohlen. Integriert in die höhenmäßig nicht weiter rekonstruierbare Emporenbrüstung²² versperrte eine Tür den Zutritt von der Treppe auf die Empore. Ihre zwei in einem Abstand von 76 cm zueinander gesetzten Türpfosten waren an ihrem unteren Ende in den östlichen der drei Emporenbalken, an ihrem oberen Ende in Zapflöchern an der Unterseite des dritten Deckenbalkens von West eingerastet (Abb. 5). Der nördliche Türpfosten lehnte direkt an der Steinmauer, der romanische Malereiputz bündelte an ihm an und hält nach dem Ausbau der Empore seine Position in Form einer aufgratenden Putzkante fest. Die romanische Empore musste in der Mitte des 17. Jahrhunderts²³ dem Einbau

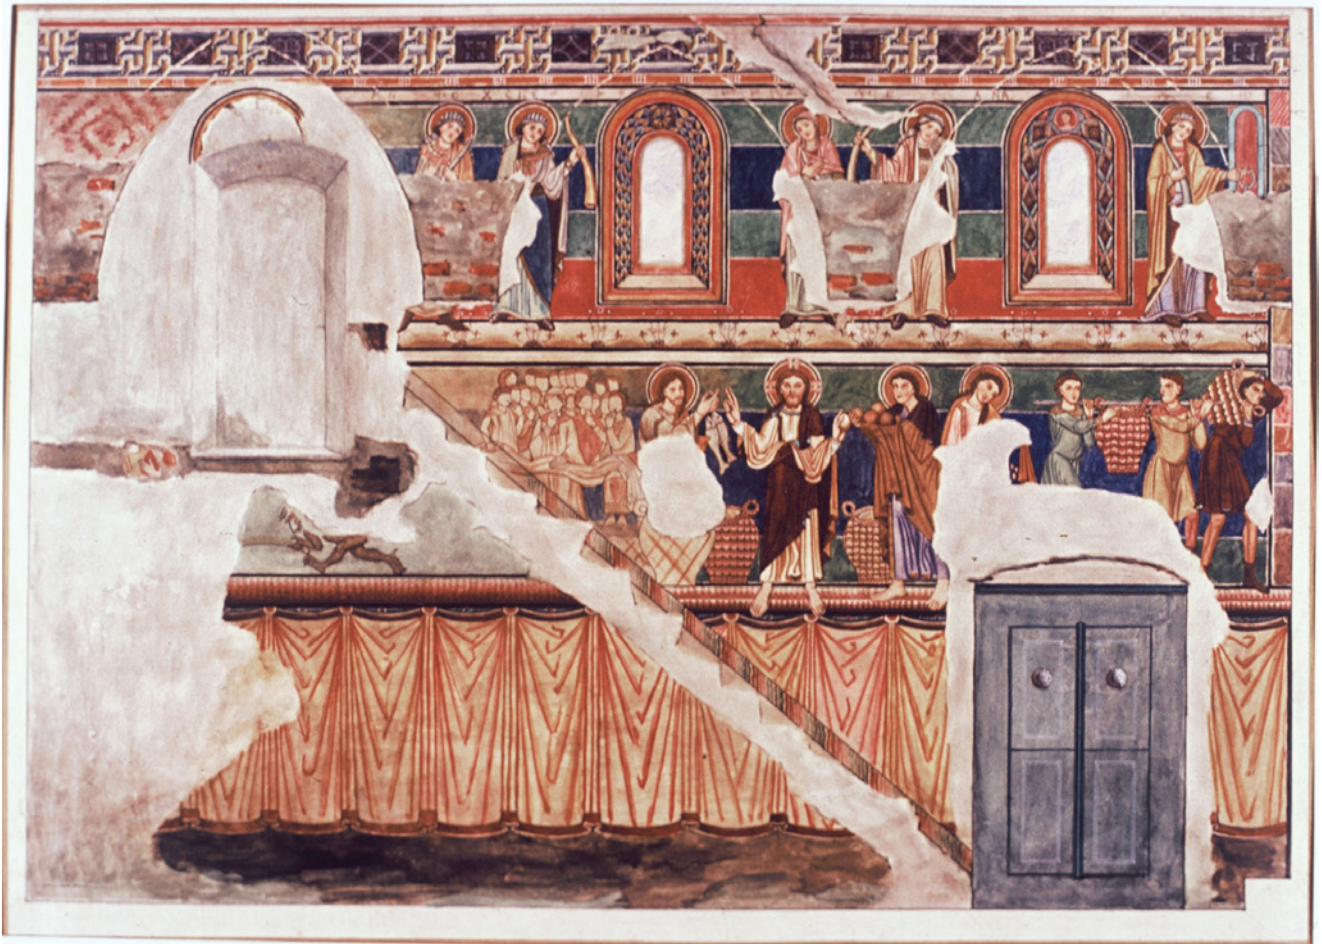
Abb. 6: Pürgg, Johanneskapelle, Nordwand, Aquarell von Theophil Melicher, 1892

einer Stichkappentonne weichen, an ihre Stelle trat eine neue, etwas tiefer sitzende Empore.²⁴ In der von Theophil Melicher 1892 angefertigten Aquarellstudie²⁵ von den Wandmalereien an der Nordwand (Abb. 6) ist der Abdruck der barocken Emporenbrüstung durch zwei begrenzte, übereinander liegende geometrische Flächen in Braun festgehalten. Auf Höhe des unteren Emporenabschlusses zeigt sich ein waagrechter, „verschmutzter“ Wandstreifen, der einst hinter dem Emporenboden lag und dort zur Wahrung eines kleinen Malereirestes vor der Zerstörung beigetragen hat. Das einst auf die romanische Empore blickende westliche Rundbogenfenster der Nordwand wurde im Zuge des barocken Umbaus zu einer boden-

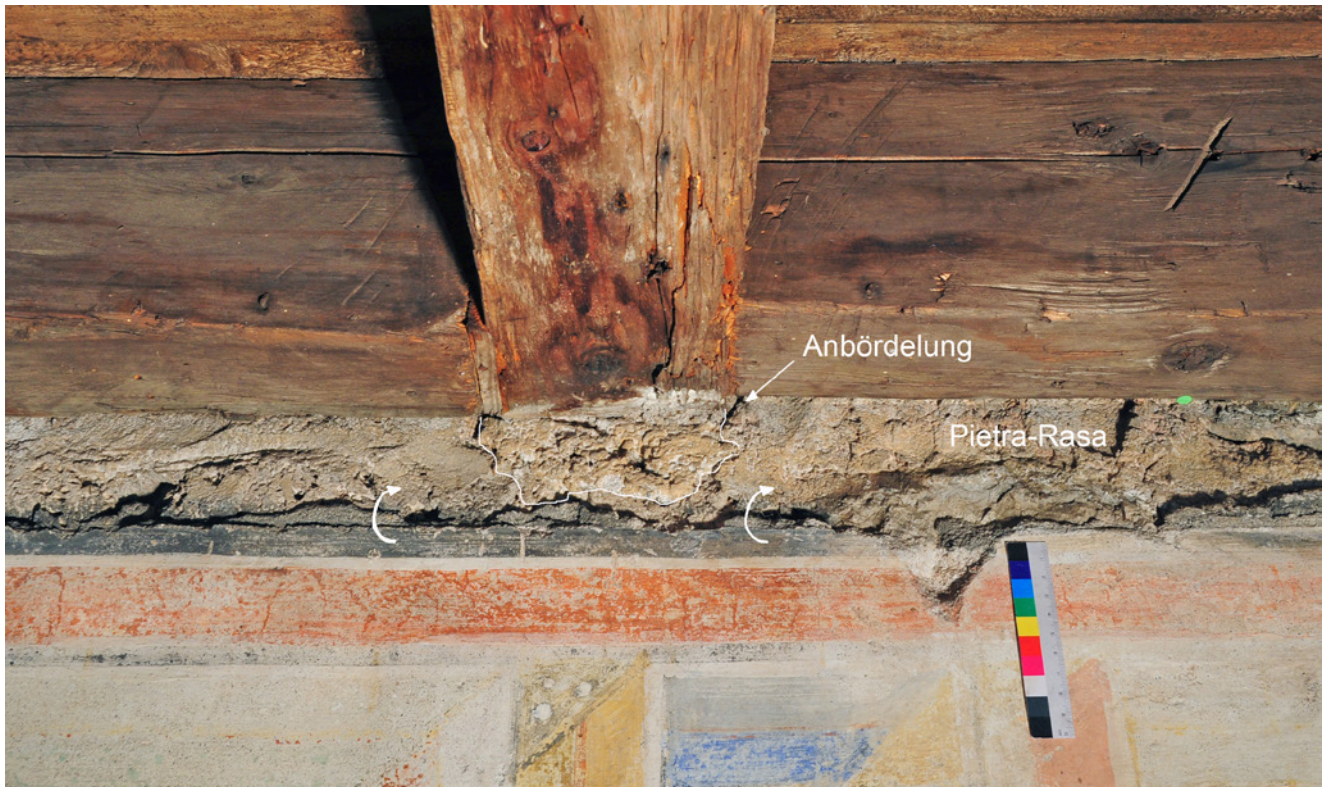
Abb. 8: Pürgg, Johanneskapelle, Südwand Kapellenschiff, 4. Deckenbalken von West: an Balken anstreichender Pietra-Rasa-Mörtel, darüber Malerei mit Abdruck Holzdecke

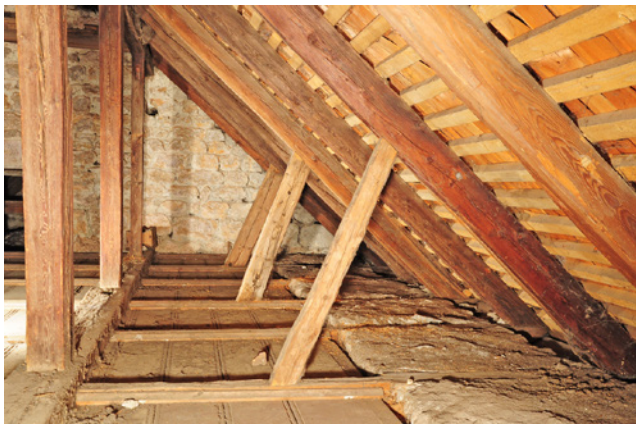
Abb. 9: Pürgg, Johanneskapelle, Ausschnitt Dachraum Kapellenschiff gegen Osten: Sparrendach mit stehendem Stuhl, um 1125, Sparrenknechte in den 1940er Jahren versetzt

Mitte des 16. Jahrhunderts an.³⁴ Dasselbe gilt für die Kehlbalken, für die ebenfalls an jedem Gebinde Bohrlöcher vorgesehen sind, aber nur an zweien von ihnen hängt heute ein Balken – einer von ihnen datiert wiederum in das 16. Jahrhundert. Der eingestellte Stuhl mit auf den Binderbalken aufgeblatteten Schwellbalken, ehemals zehn³⁵ Stuhlsäulen, Kopfrähmen und drei Querbalken übernimmt die Aussteifung der Sparrendreiecke. In leer stehenden Zapflöchern an den Seitenflächen der Stuhlsäulen und an

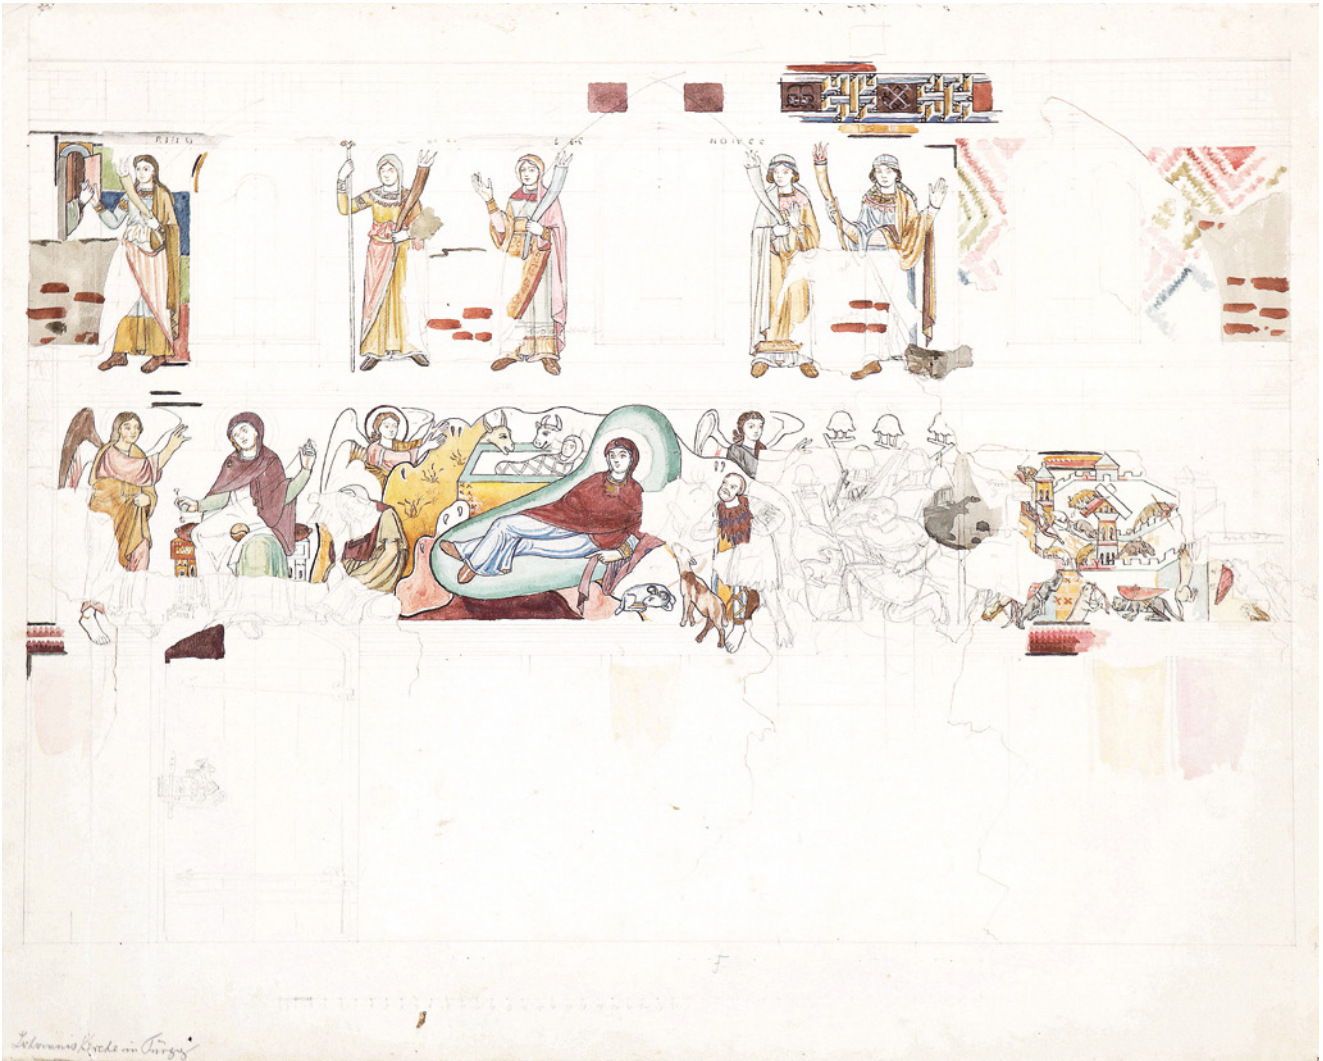
Abb. 2: Farbstudie Theophil Melicher 1889 nach der Freilegung der Wandmalerei an der südlichen Langhauswand

stellen in wichtigen Szenen, wie bei der Verkündigung an die Hirten, erstellte er bereits skizzenhafte Rekonstruktionen (Abb. 2, 3).

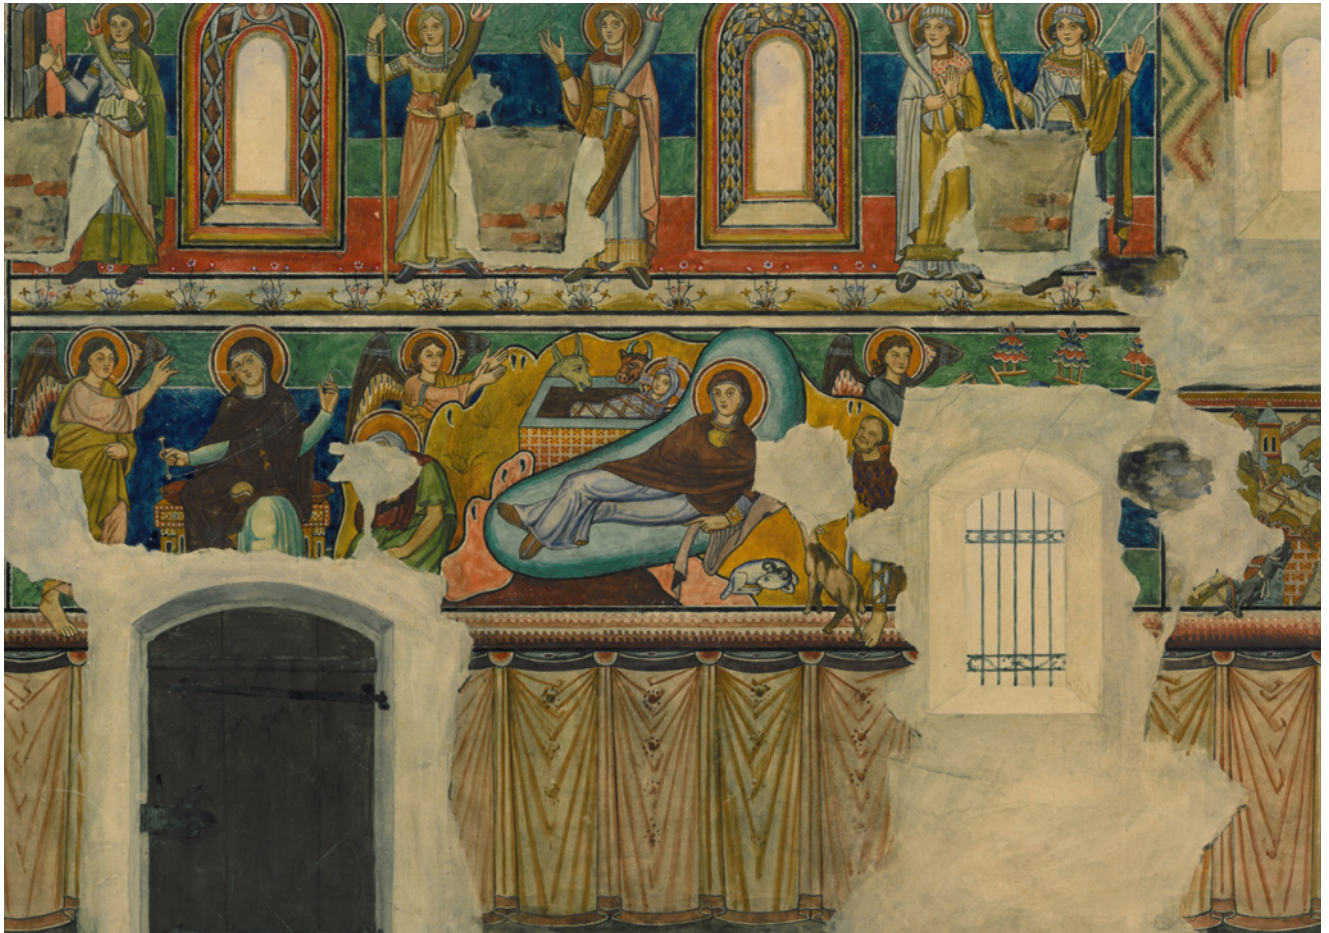
Abb. 3: Farbstudie Theophil Melicher 1892 von der südlichen Langhauswand mit den Spuren der barocken Umformung

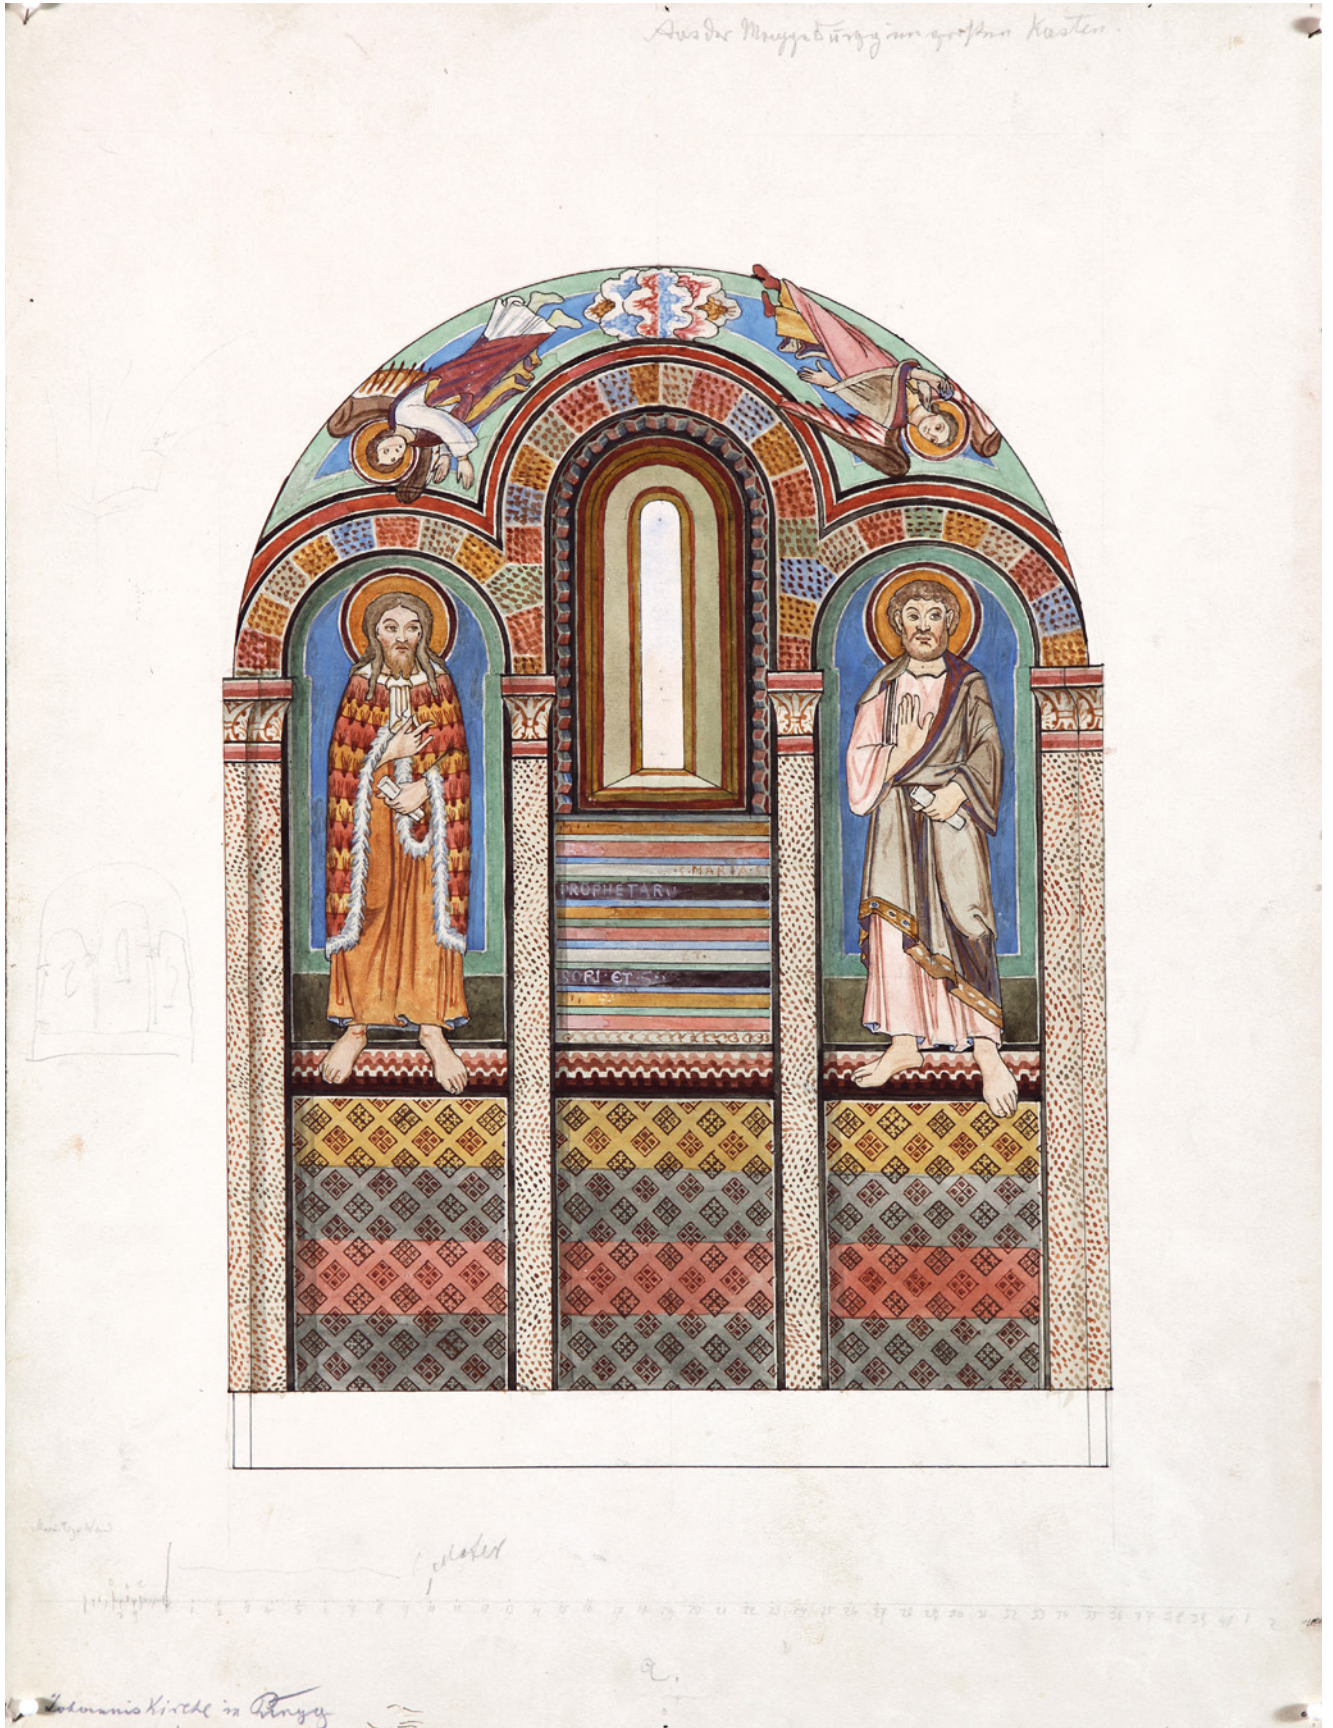
Abb. 4: Farbstudie Theophil Melicher von 1891, damalige restauratorische Zielvorstellung

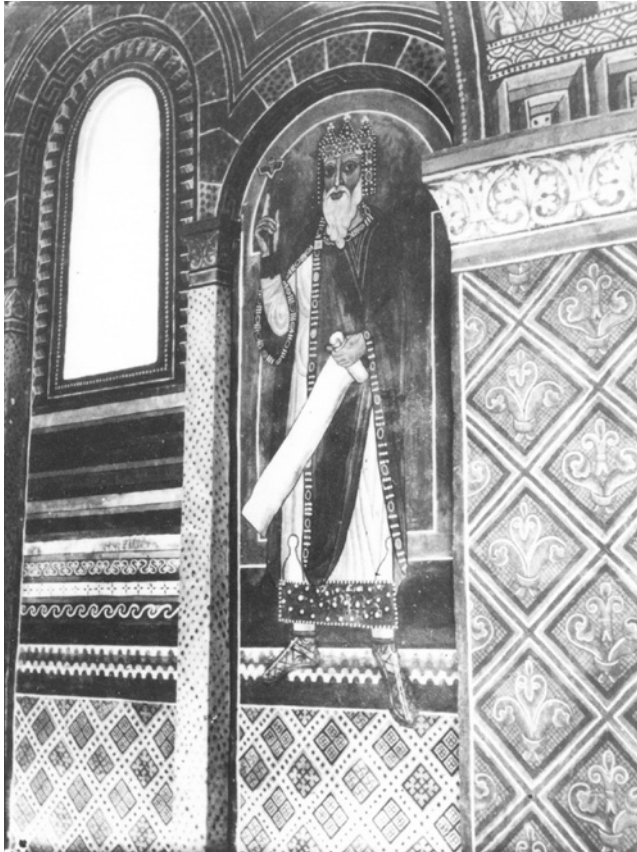
Abb. 6: Blick auf die südliche Wand im Chor nach der Stil-Restaurierung 1894

(Abb. 6). Offensichtlich vertrat Wurmbrand auch den Standpunkt der von ihm genannten „Gelehrten“, die eine künstlerische Überarbeitung strikt ablehnten. Trenkwald widersprach dem Vorwurf eines „pastosen Nachfahren“ vehement und war der Meinung, dass dieser Eindruck der Behandlung mit Wachs geschuldet sei. Nach „einigen Controversen“ verständigte man sich auf folgendes Vorgehen: besser erhaltene Malschichten seien „behufs Conservierung mit transparenter Wachslösung zwar satt [zu tränken] – sonst aber vom Restaurator nicht weiter“ zu bearbeiten, hingegen seien die für die „Gesamtwirkung störende[n] Stellen nach Thunlichkeit“ zu ergänzen bzw. neu zu malen.⁸⁰ Mit dieser Aufteilung nach Erhaltungsständen wollte man erreichen, dass künstlerisch wichtige
