Konservierungs- und Forschungsprojekt: Romanische Wandmalereien in der Johanneskapelle von Pürgg

Österreichische Zeitschrift für Kunst und Denkmalpflege

LXXVI · 2022 · Heft 3

FOKUS – Konservierungs- und Forschungsprojekt: Romanische Wandmalereien in der Johanneskapelle von Pürgg

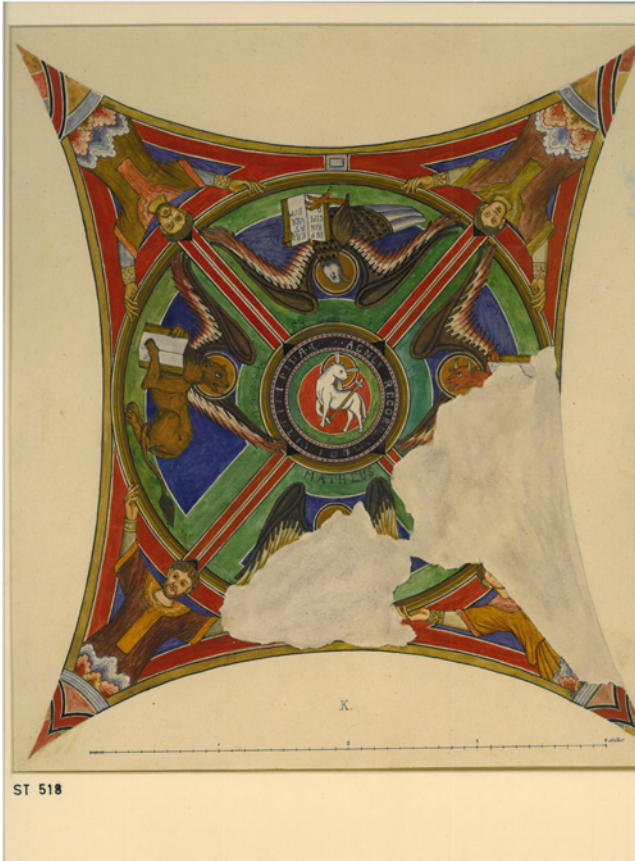
Abb. 7: Farbstudie von Theophil Melicher 1892 für das Ziel der Restaurierung des Chorgewölbes ohne eine Ergänzung der großen Fehlstellen

erzielte man bezüglich des Umgangs mit den großen Fehlstellen eine Einigung, indem unter der „*Vermeidung jeglicher Willkür [...] blos solche Dinge erneuert werden, für welche Vorbilder*“ im Bestand vorhanden waren; eine „*vollständig neue Erfindung und Composition*“ schloss man dezidiert aus.¹⁰⁵ Nach diesen eher „*allgemeinen Grundsätzen*“ wurde im Protokoll das weitere Vorgehen Melichers genau festgehalten: Die noch unbehandelten Flächen im Chor seien in der bisher ausgeführten „*Art und Weise*“ fertig zu restaurieren. Der Maler-Restaurator solle lediglich von der zu „*scharfen Contourierung mit Schwarz künftig absehen*“ und die „*Lücken*“ ergänzen¹⁰⁶ (Abb. 7, 8). Die Inschriften seien unbehandelt zu belassen,

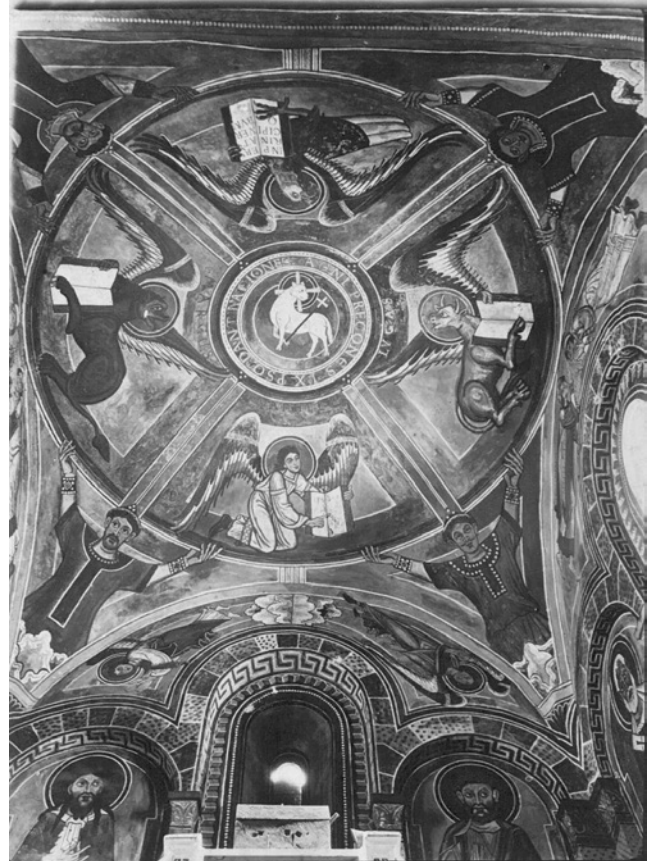
Abb. 8: Blick in das Gewölbe und die östliche Wand des Chores nach der Stil-Restaurierung 1894

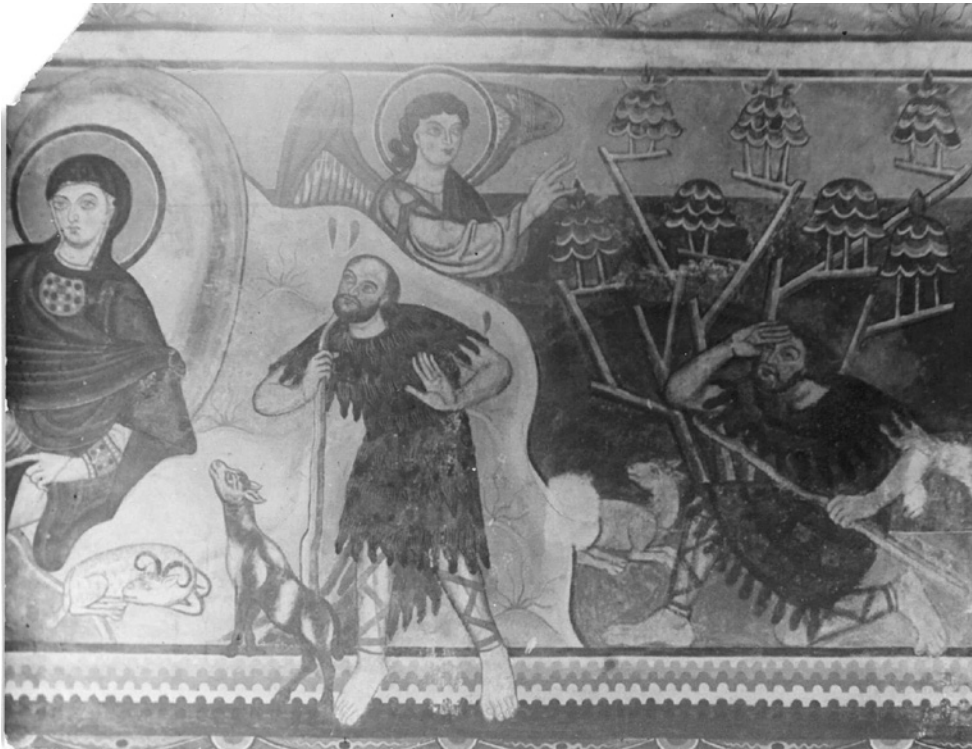
Abb. 9: Darstellung der Szene Verkündigung an die Hirten mit den Farb-ergänzungen von Theophil Melicher 1894

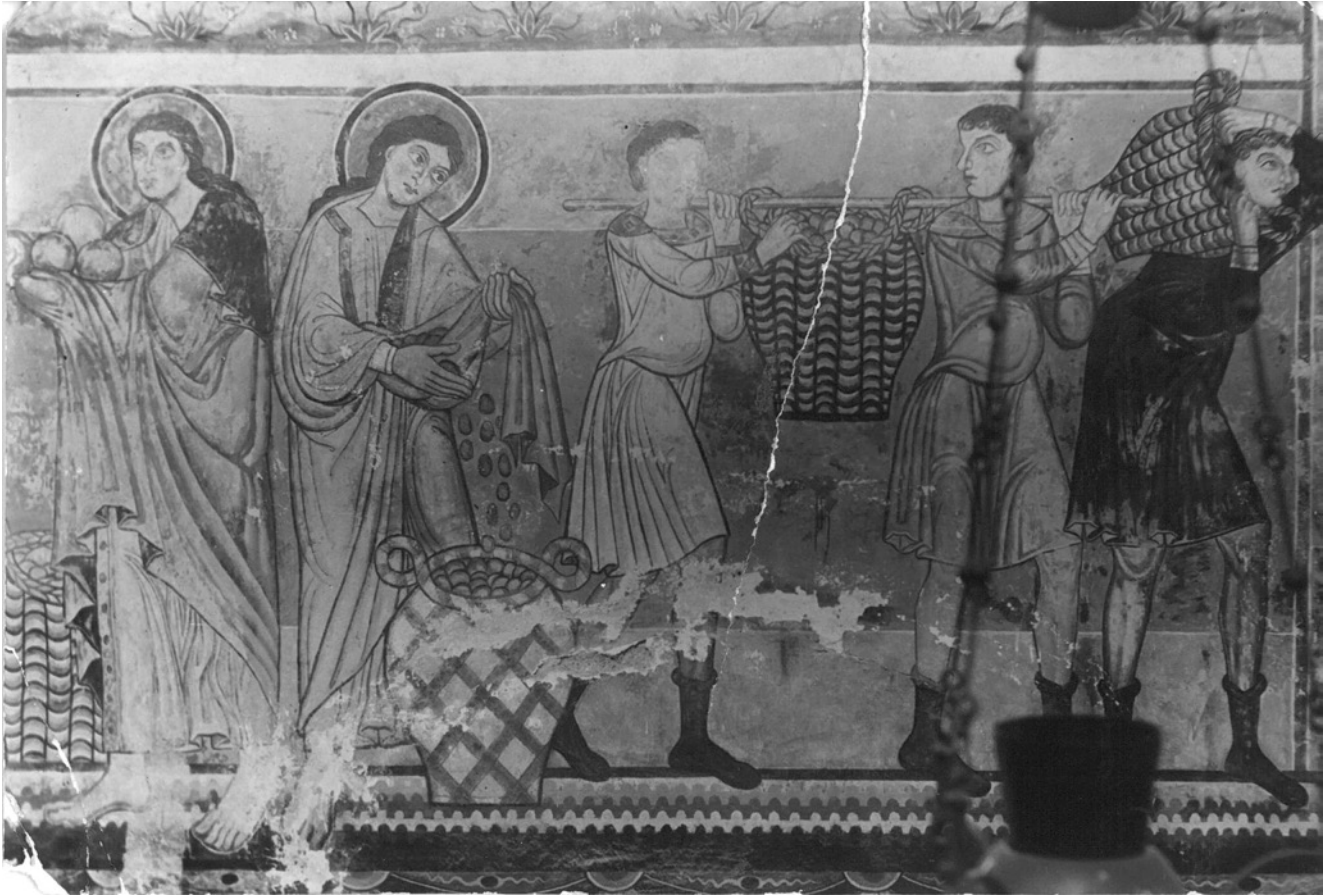
Abb. 2: Szene der wunderbaren Brotvermehrung, nördliche Langhauswand, gut erkennbar sind Schäden in der Übermalung von Melicher im Bereich des zugemauerten Zugangs, Aufnahme vor 1937

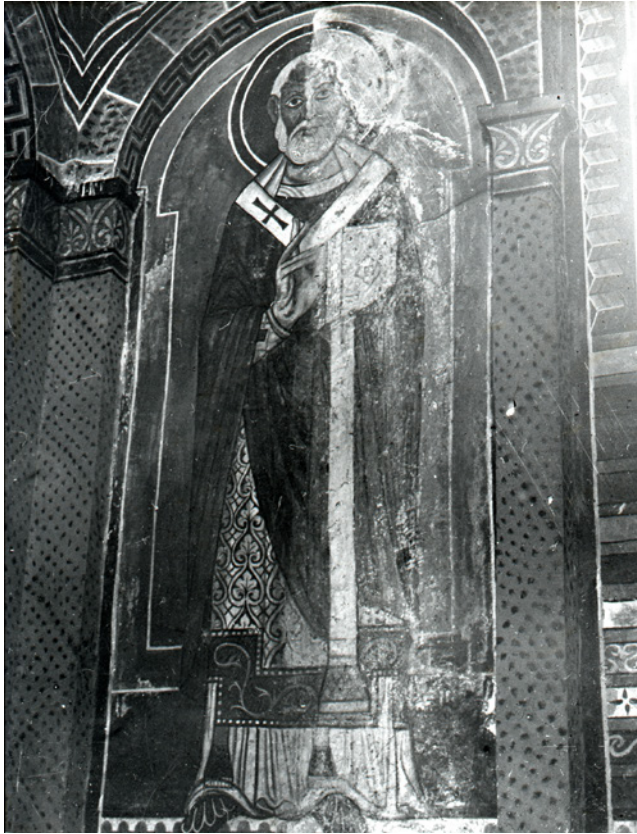
Abb. 3: Zustand während der Abnahme der Übermalung von Melicher, südliche Chorwand, Aufnahme 1939 (?)

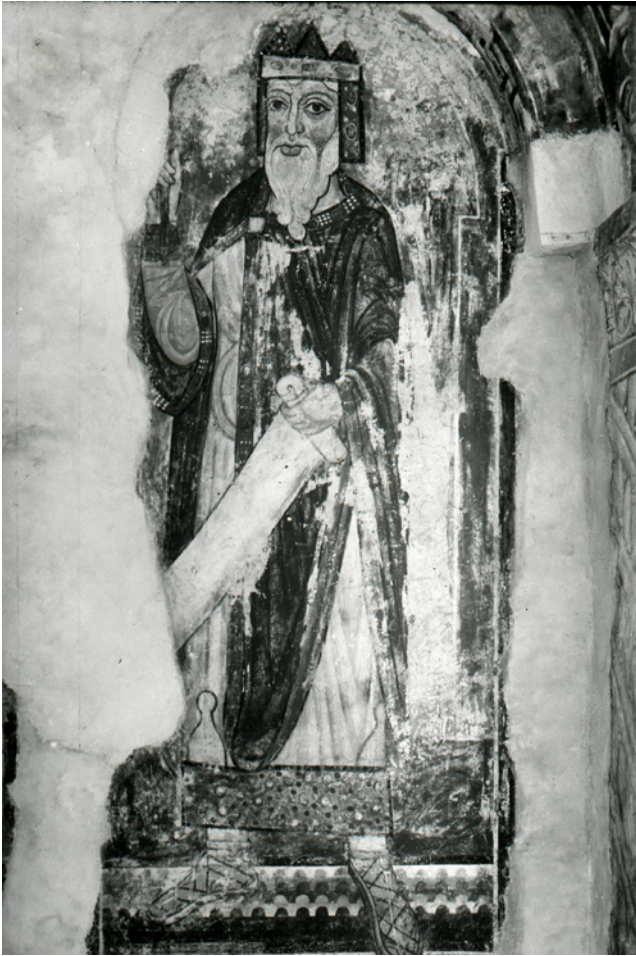
Abb. 4: Zustand nach/während der Abnahme der Übermalung von Melicher, südliche Chorwand, die Pilaster der Stil-Restaurierung sind bereits entfernt, Aufnahme um 1939

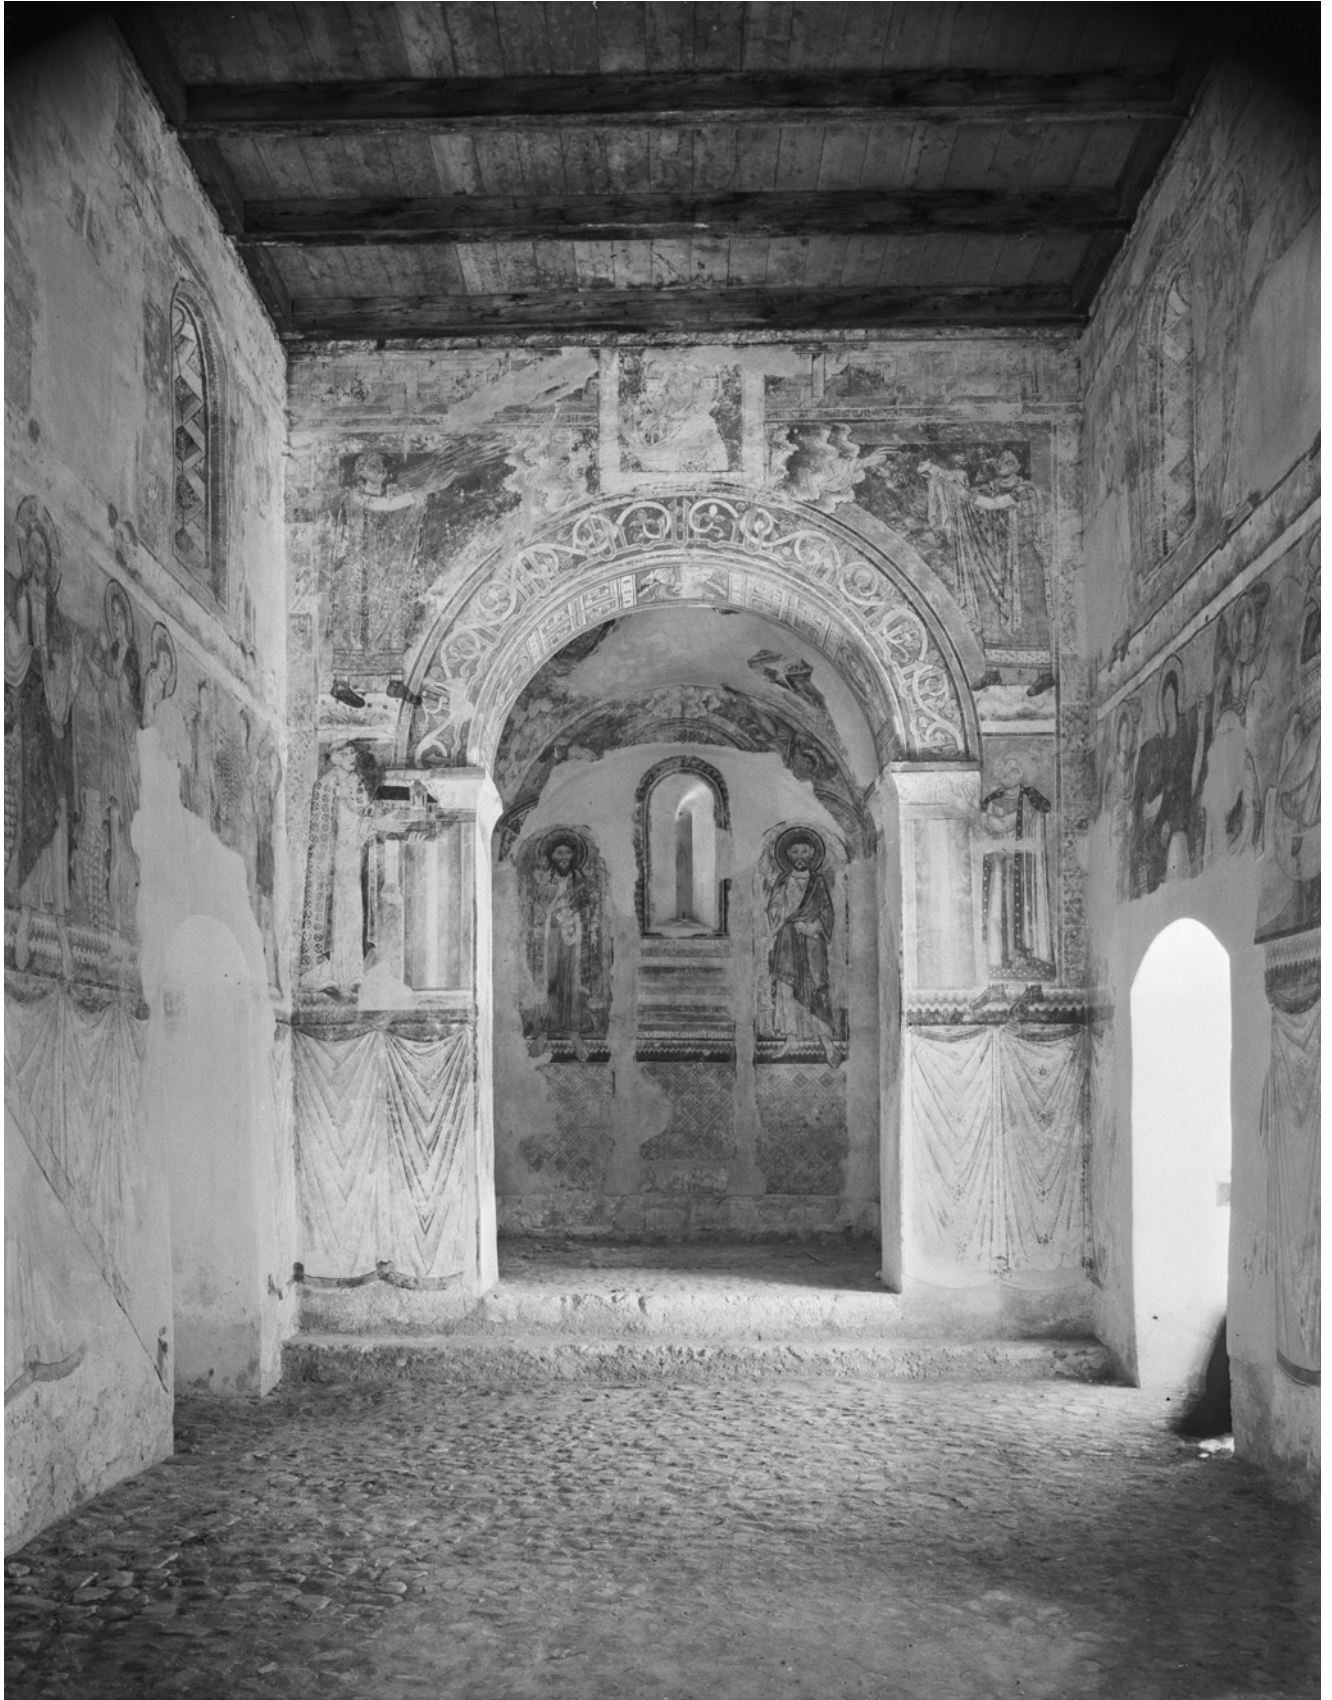
Abb. 6: Blick auf die Triumphbogenwand und in den Chor, die großen Fehlstellen sind mit Kalkmörtel bereits wieder verputzt, Aufnahme 1943

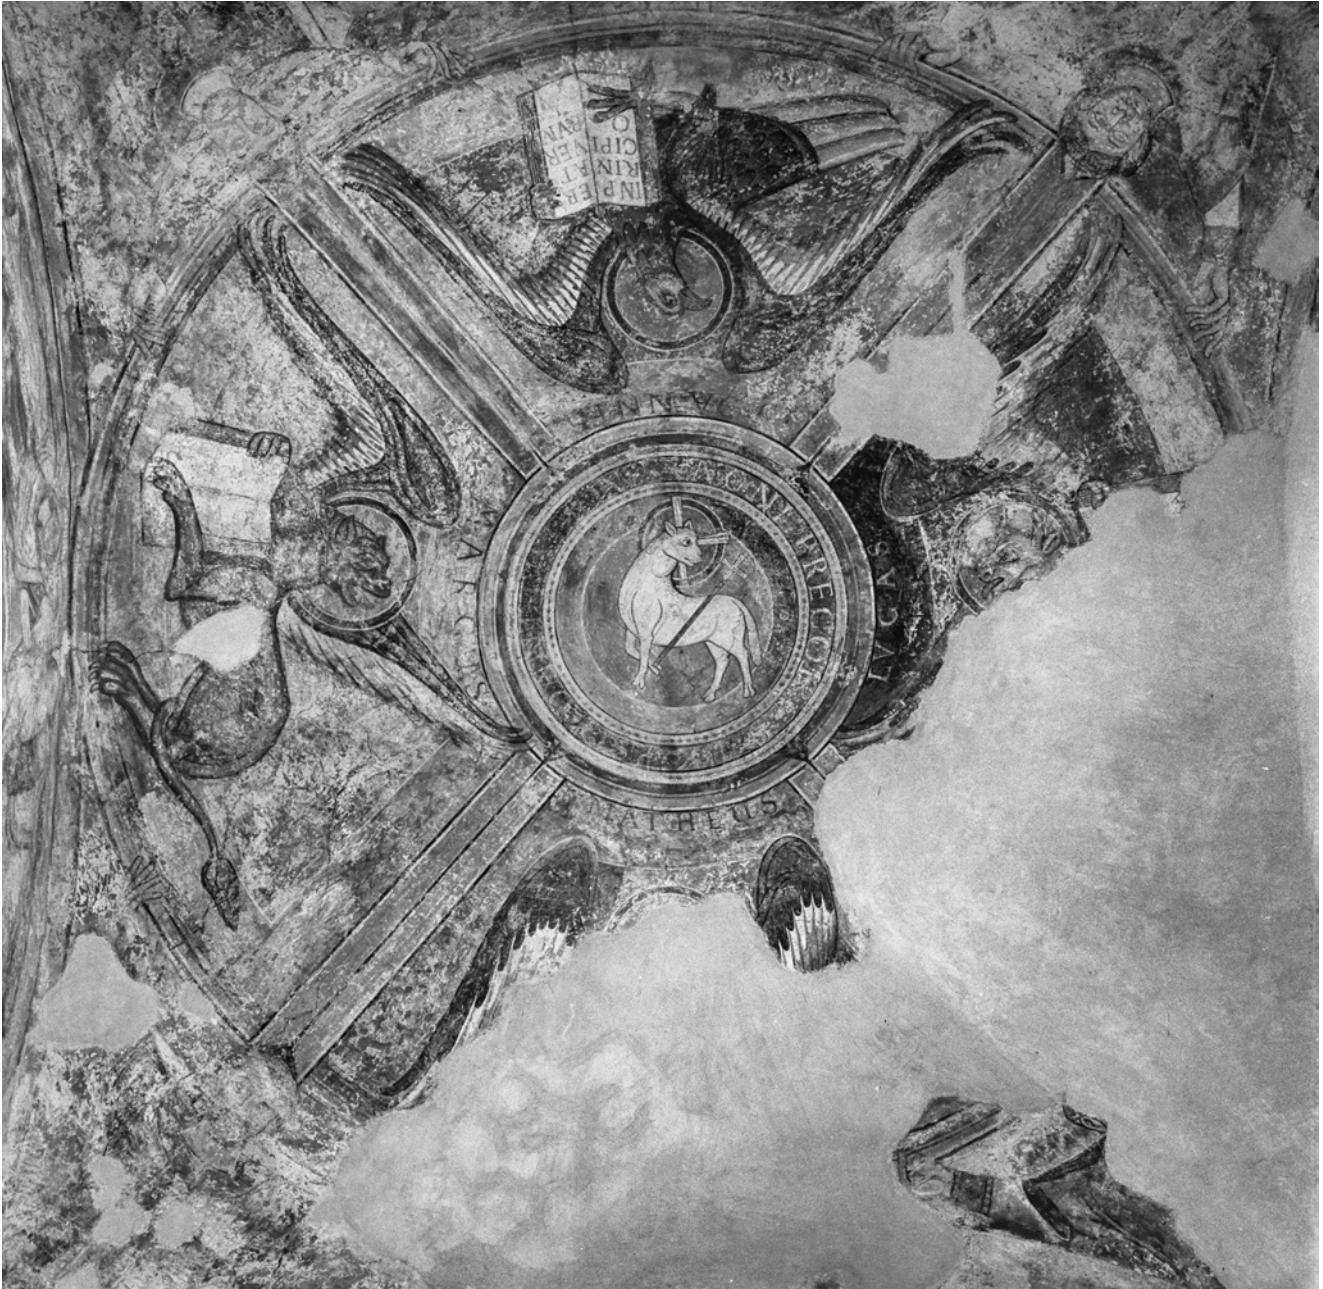
Abb. 7: Blick in das Gewölbe des Chores, die großen Fehlstellen sind bereits wieder mit Kalkmörtel verputzt, Aufnahme 1943

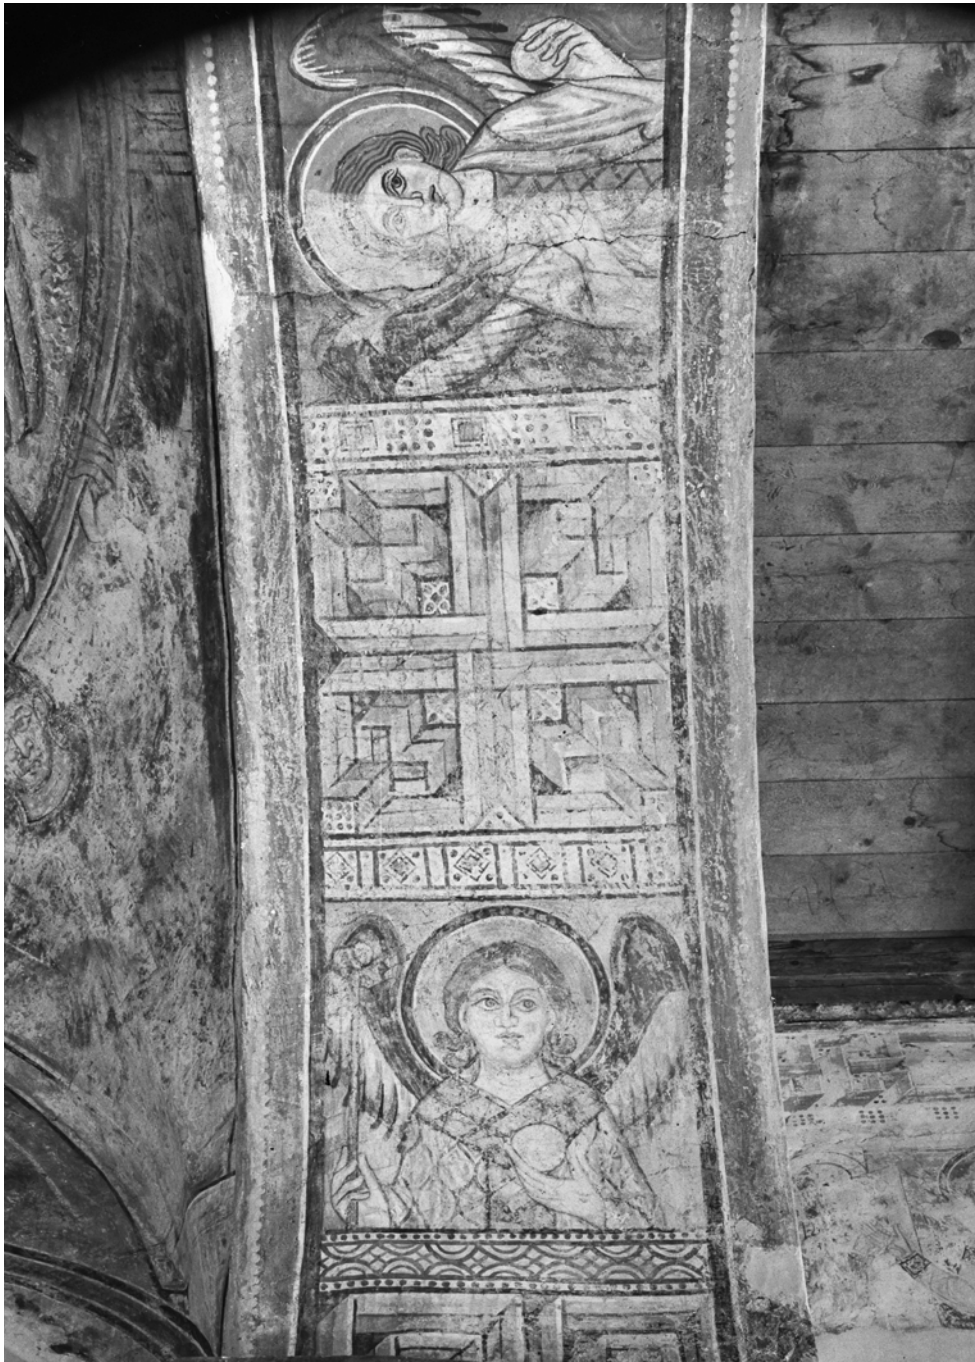
Abb. 8: Blick in die Laibung der Triumphbogenwand, gut erkennbar sind noch Reste der Stil-Restaurierung von Melicher, Aufnahme 1943

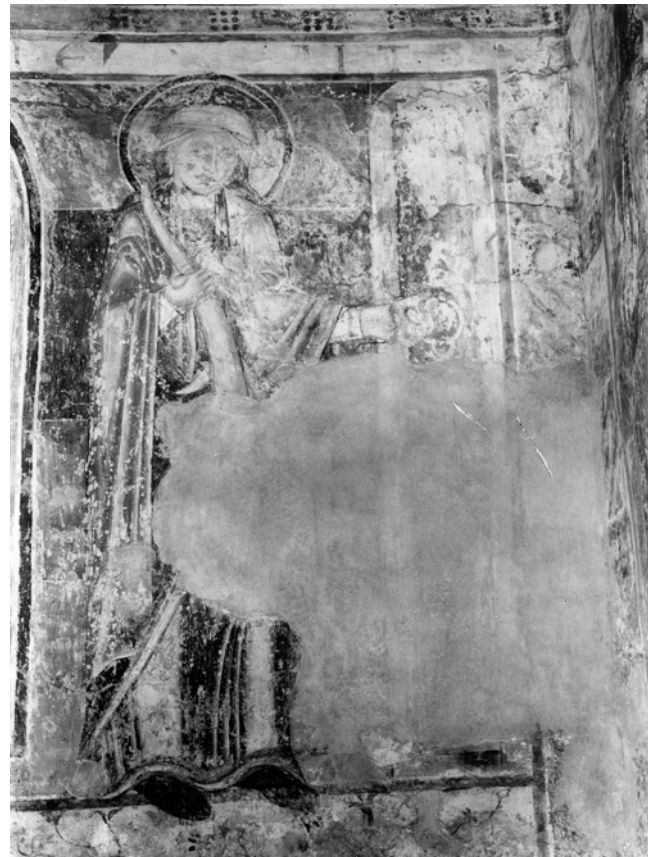
Abb. 9: Szene einer törichten Jungfrau im 1. Register an der nördlichen Langhauswand, die große Kittung wurde bereits farblich mit Schwamm und Tüchern behandelt bzw. wurden die Rahmenstreifen angedeutet, Aufnahme 1948

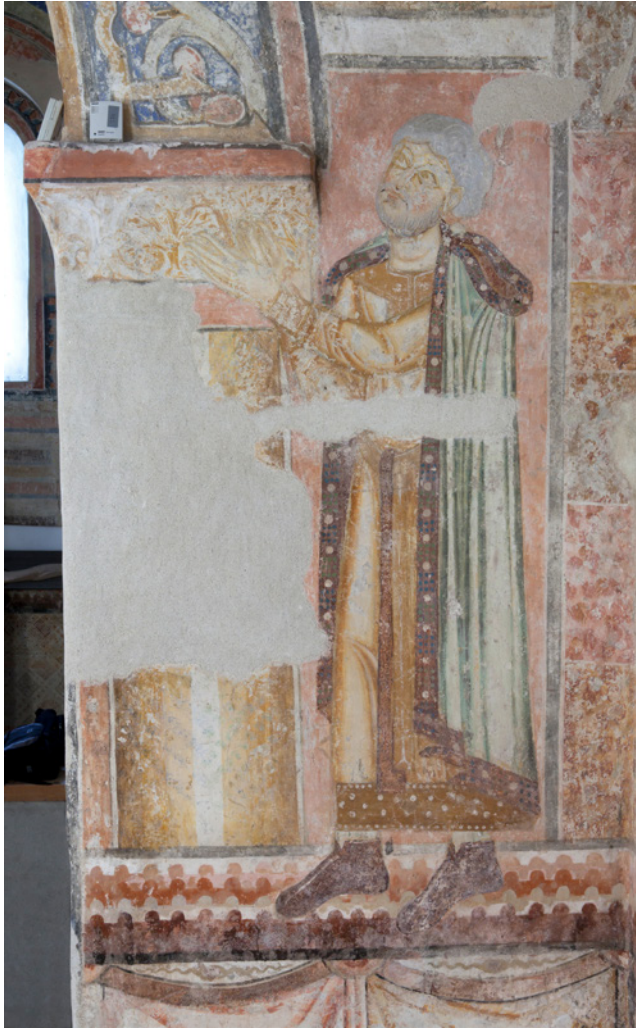
Abb. 1: Weltlicher Stifter, rechte Seite Triumphbogenwand, Zustand nach der Abnahme der alten Bestandskittung und mit neu gearbeiteten grauen Kittungen, Aufnahme 2018

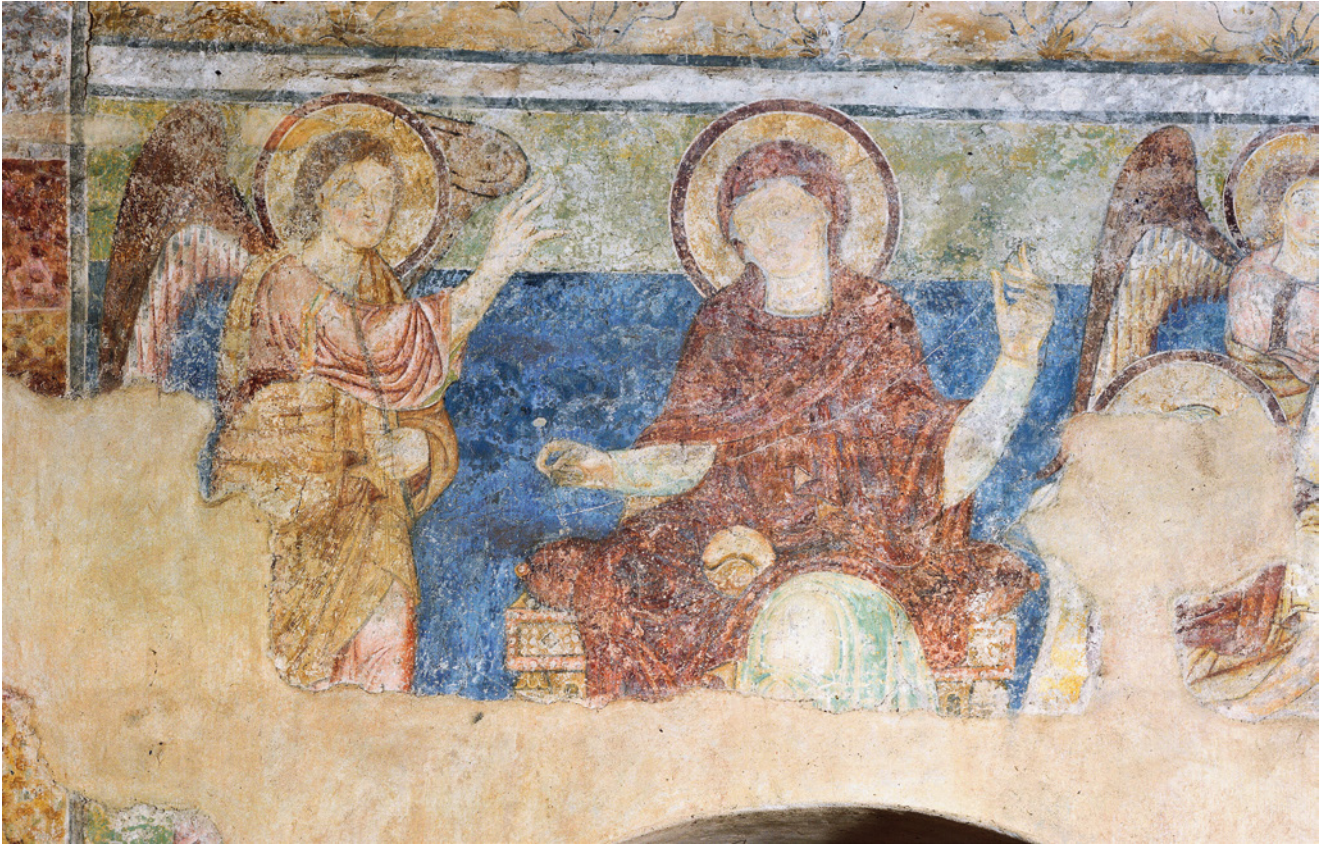
Abb. 2: Verkündigung an Maria, südliche Langhauswand, Zustand vor der Reinigung, Aufnahme 2011

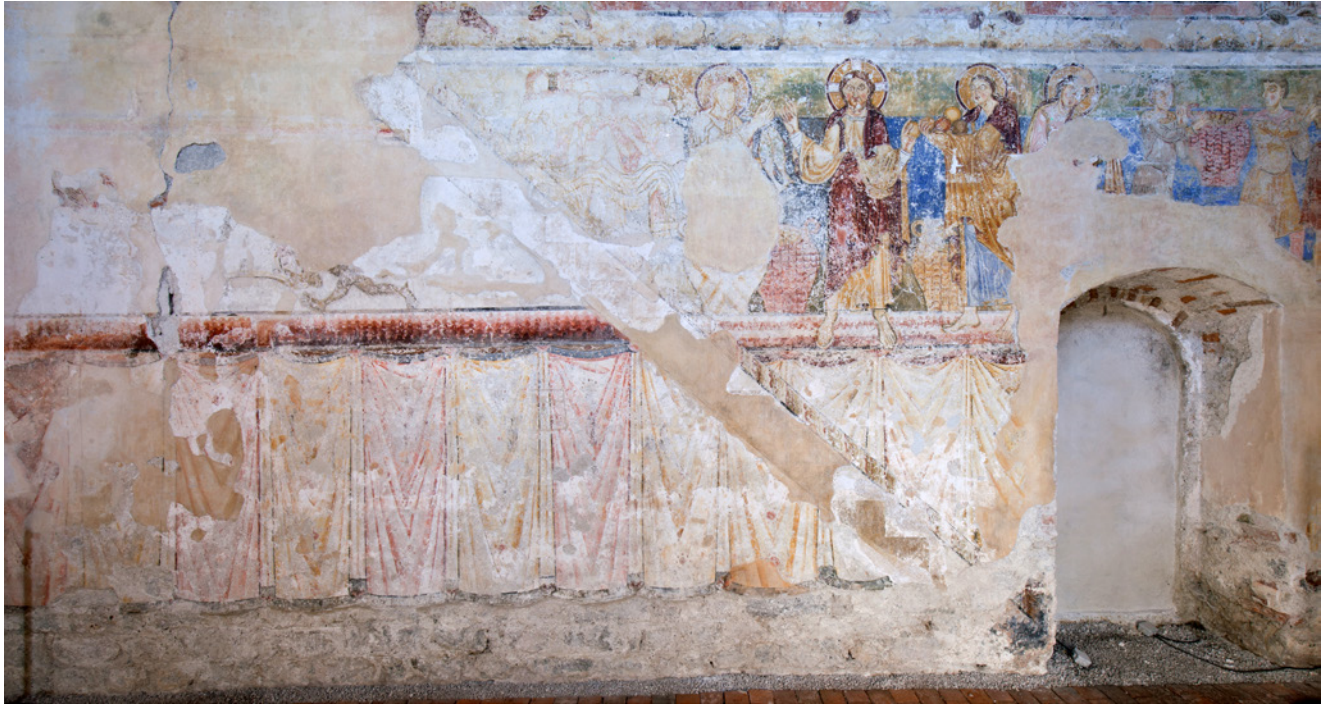
Abb. 3: Nördliche Langhauswand, Zustand nach der Reinigung und nach der Entfernung der schadhafte Kittungen, Aufnahme 2017

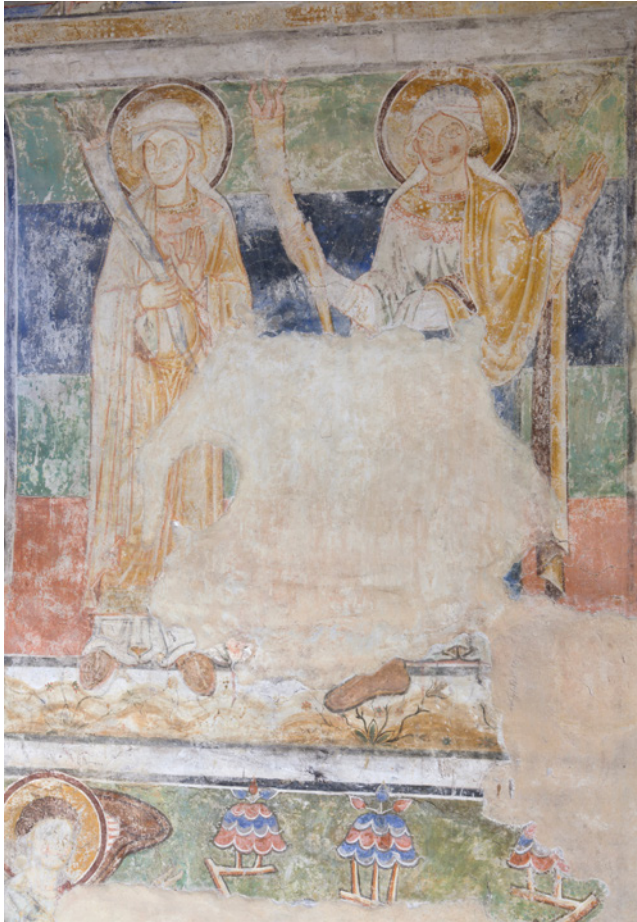
Abb. 4: Kluge Jungfrauen im obersten Register der südlichen Langhauswand, Zustand nach der Reinigung, Aufnahme 2017

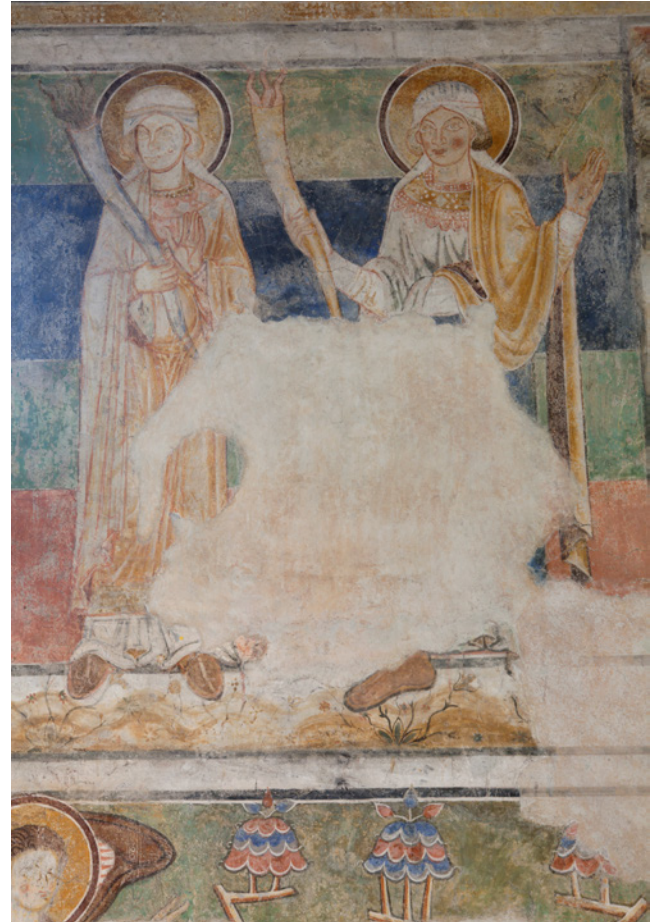
Abb. 5: Kluge Jungfrauen im obersten Register der südlichen Langhauswand, Zustand nach der Restaurierung, Aufnahme 2019

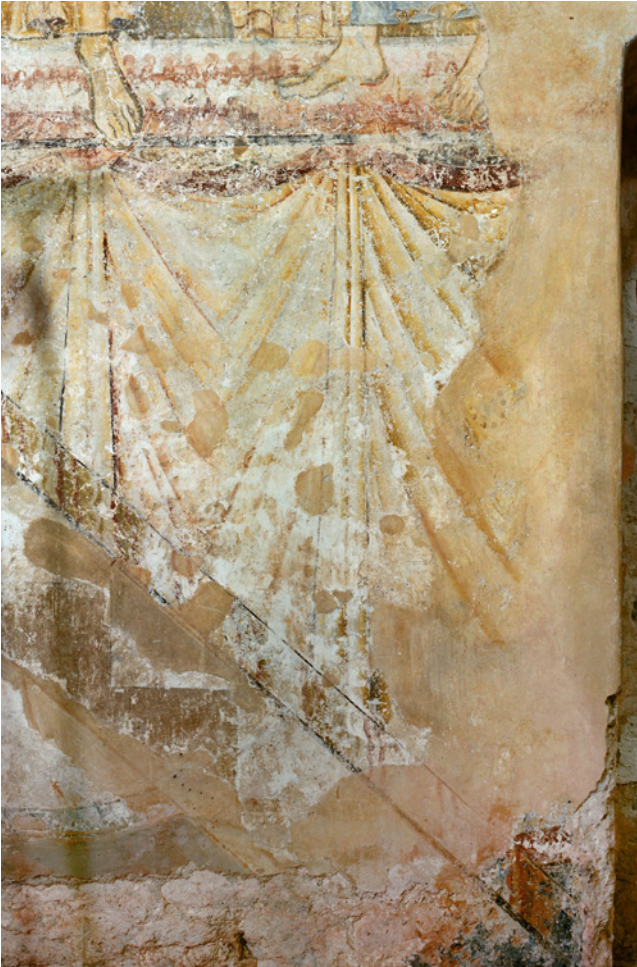
Abb. 6: Abdrücke der ehemaligen Emporentreppe in der Vorhangzone, Zustand vor der Restaurierung, Aufnahme 2011

Die Vorhangzone war an beiden Langhauswänden stark beschädigt und durch farbliche Reste der Vorgängerrestaurierungen geprägt, die aber noch wesentliche Informationen der Malereigestaltung vermittelten (z. B. Treppenaufgang, Vorhangmotive). Diese farblichen Rückstände wollte man daher erhalten und durch farbliche Adaptierungsmaßnahmen integrieren. An der Langhaussüdwand wurden die Walliser-Kittungen größtenteils erhalten, jedoch mittels Schwammtechnik aufgehellt, indem die Flächen mit abgetöntem Weiß stupfend überarbeitet wurden. Die Farbe wurde hierbei nicht deckend, sondern transparent aufgetragen, sodass die Informationen der damaligen Ergänzungen weiterhin durchwirkten (Bildstrecke Nr. 19–21). Dadurch traten wiederum die entste-

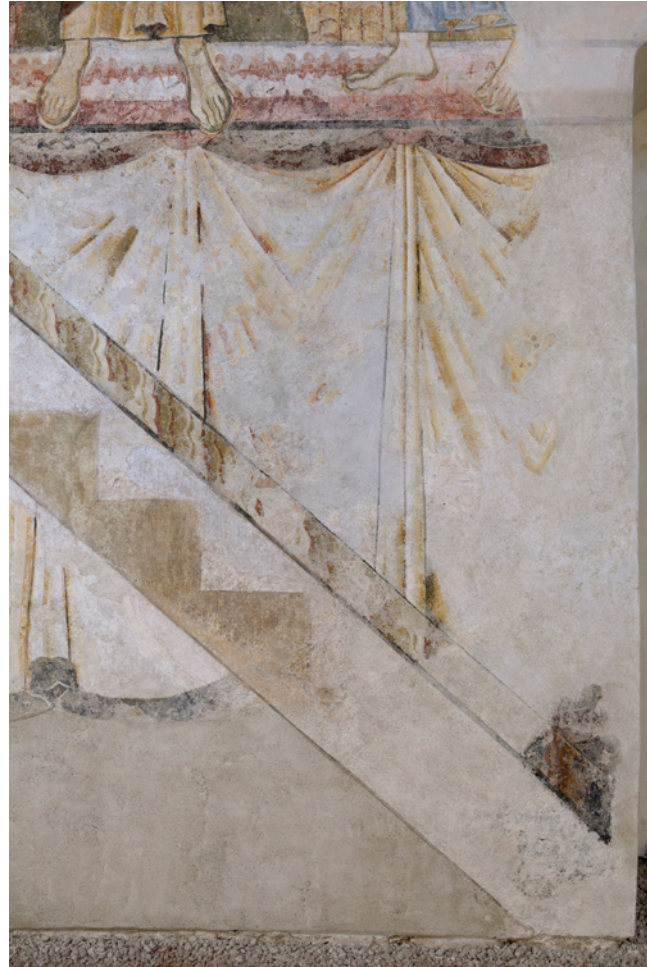
Abb. 7: Abdrücke der ehemaligen Emporentreppe in der Vorhangzone, Zustand nach der Restaurierung. Die Verdichtung von Hintergrundflächen durch die Retuschen stärkt die Silhouetten bzw. Konsistenz von Formen, Aufnahme 2022

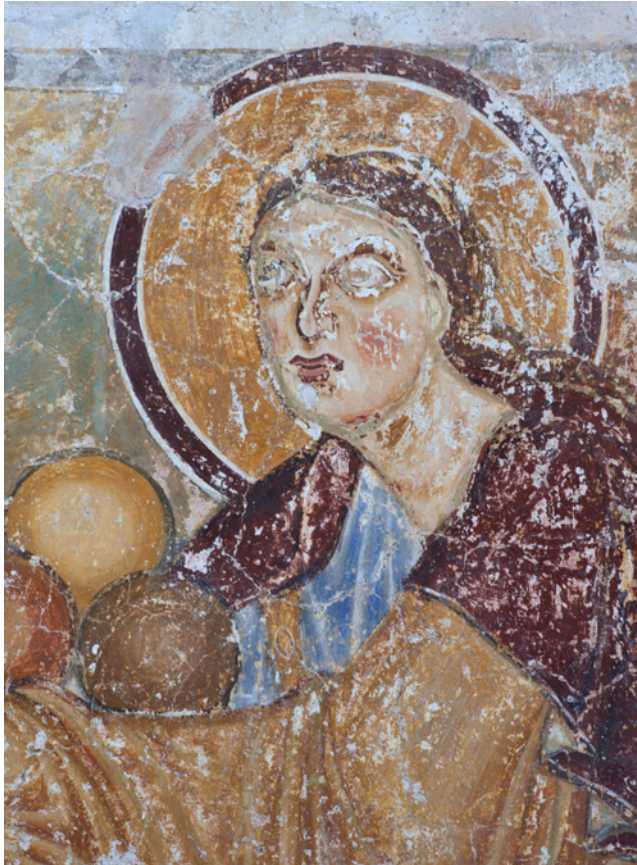
Abb. 8: Figur aus der Szene der wunderbaren Brotvermehrung, Zustand nach der Reinigung, Aufnahme 2017

lichen Ausdruck verändert und als entstehungszeitliche Malweise missverstanden werden könnte. Die Farben für die Lasurretuschen wurden auf der Palette vorgemischt und zwecks Erreichung einer höheren Transparenz oft in mehreren Lagen aufgetragen. Als Orientierung dienen dabei häufig degradierte Stellen im Bild. Die Technik der Lasurretusche wurde für rekonstruierbare Fehlstellen, das waren kleine Beschädigungen oder fehlende Farbschichten, angewendet. Die Unterscheidbarkeit von Original und Zutat blieb aufgrund von Tonwertunterschieden aus der Nähe bei allen Retuschiertechniken gewährleistet (Abb. 8 und 9).

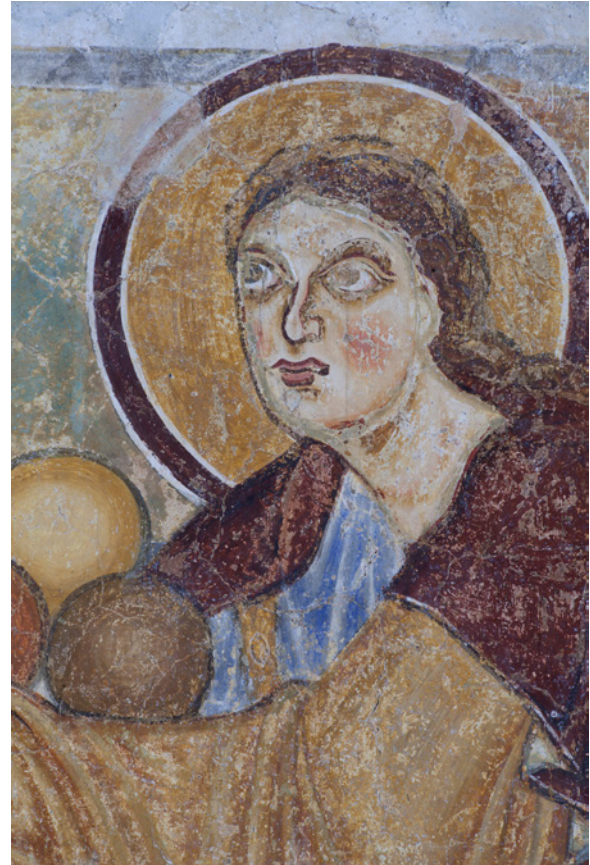
Abb. 9: Figur aus der Szene der wunderbaren Brotvermehrung, Zustand nach der Restaurierung. Die Lasurretuschen variieren in der Dichte und Farbigkeit, Aufnahme 2022

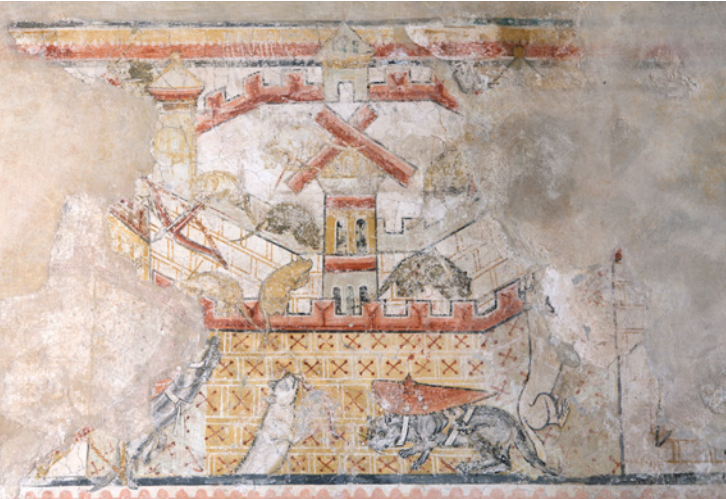
Abb. 10: Katzen-Mäuse-Krieg an der südlichen Langhauswand, Zustand nach der Reinigung

oder ausgerissener Konturlinien wurde jedoch bewusst verzichtet, obwohl sie an vielen Stellen hätte imitiert werden können, da der lesbare Zusammenhang in der Regel gewährleistet ist³⁴ (Abb. 10 und 11).

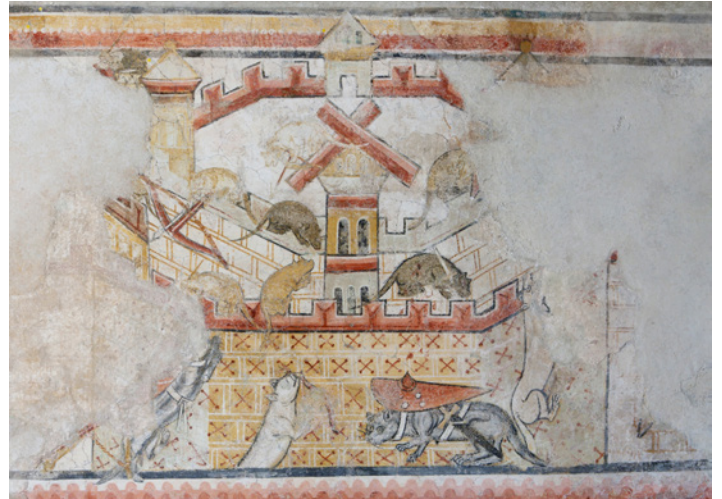
Abb. 11: Katzen-Mäuse-Krieg an der südlichen Langhauswand, Zustand nach der Restaurierung, Aufnahme 2022. Der entstehungszeitliche Zinnenkranz wurde nicht vervollständigt, ebenso nicht die Zinnen in den von Theophil Melicher übernommenen Partien. An der aus Haaren gebildeten Kontur des Katzenrückens und anderen kleinen Ausbrüchen innerhalb von Linien wurde mit einer hellen Lasur ausgepunktet

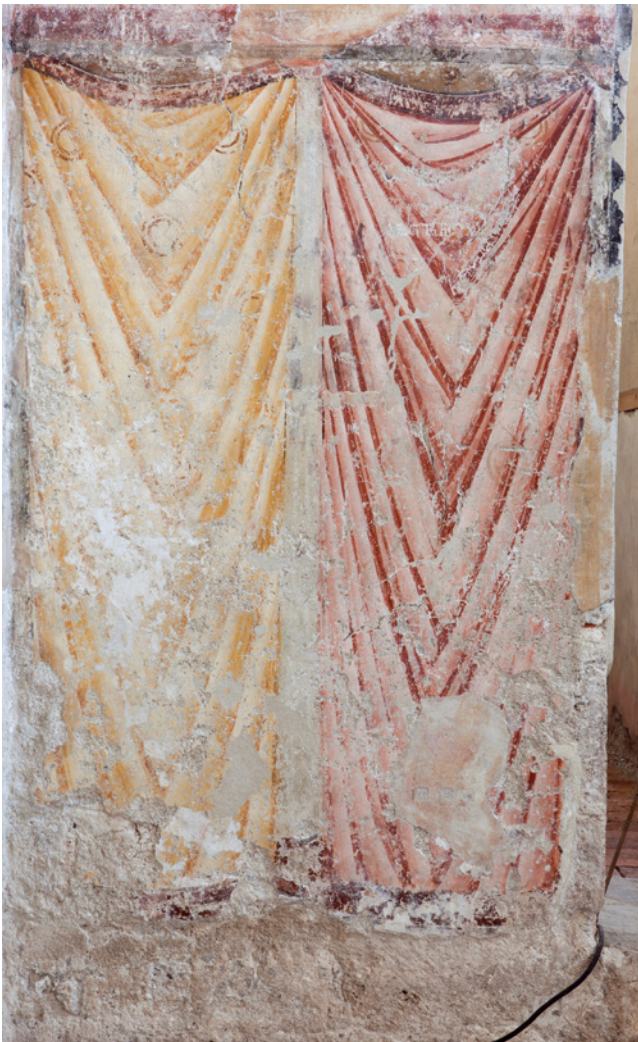
Abb. 12: Vorhangzone an der Triumphbogenwand, Zustand nach der Reinigung, Aufnahme 2017

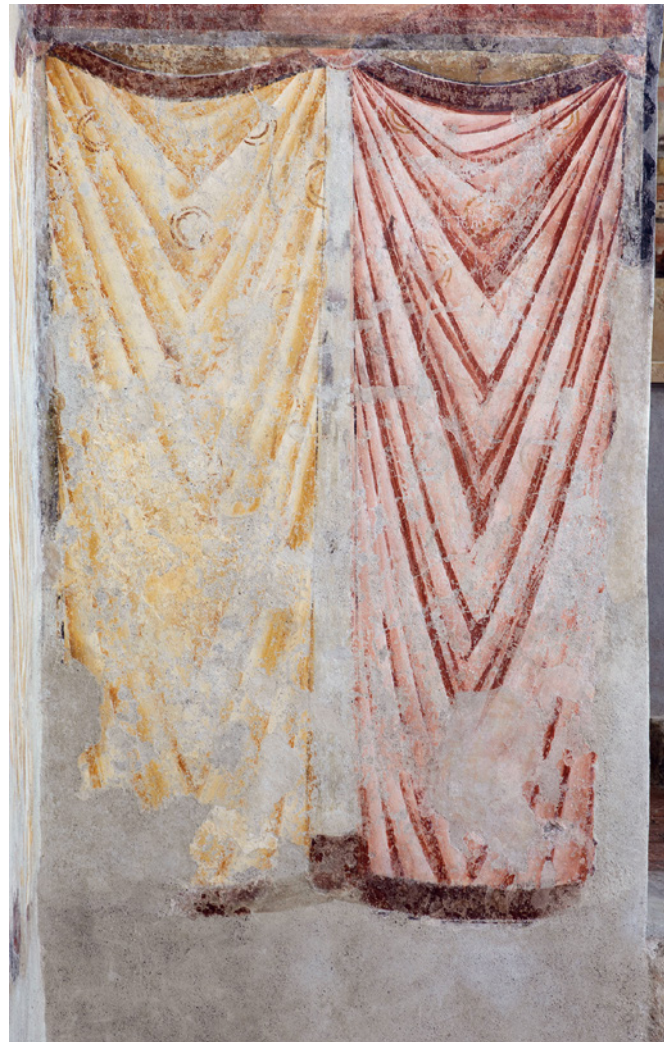
Abb. 13: Vorhangzone an der Triumphbogenwand, Zustand nach der Restaurierung, Aufnahme 2022

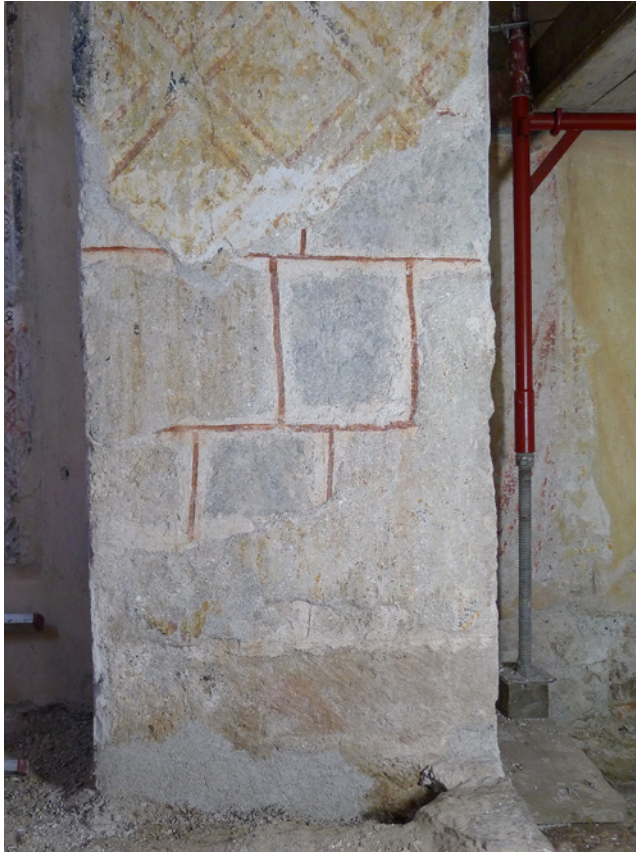
Abb. 1: Erste Dekoration mit geritztem und Rot nachgezogenem Fugenstrich an der südlichen Triumphbogenlaibung

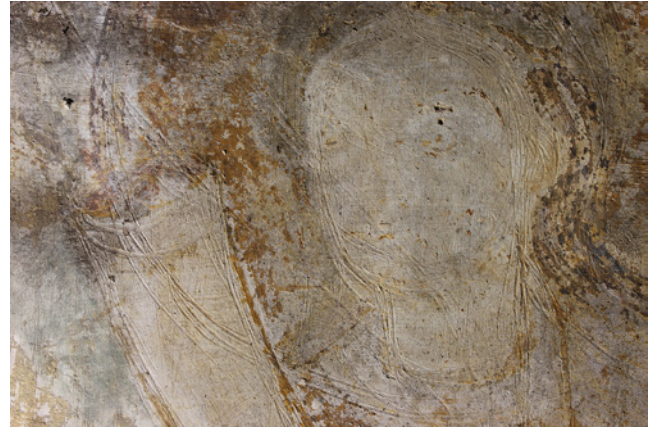
Abb. 2: Ritzungen und Vorzeichnung in der Darstellung der klugen Jungfrauen an der Südwand im Langhaus

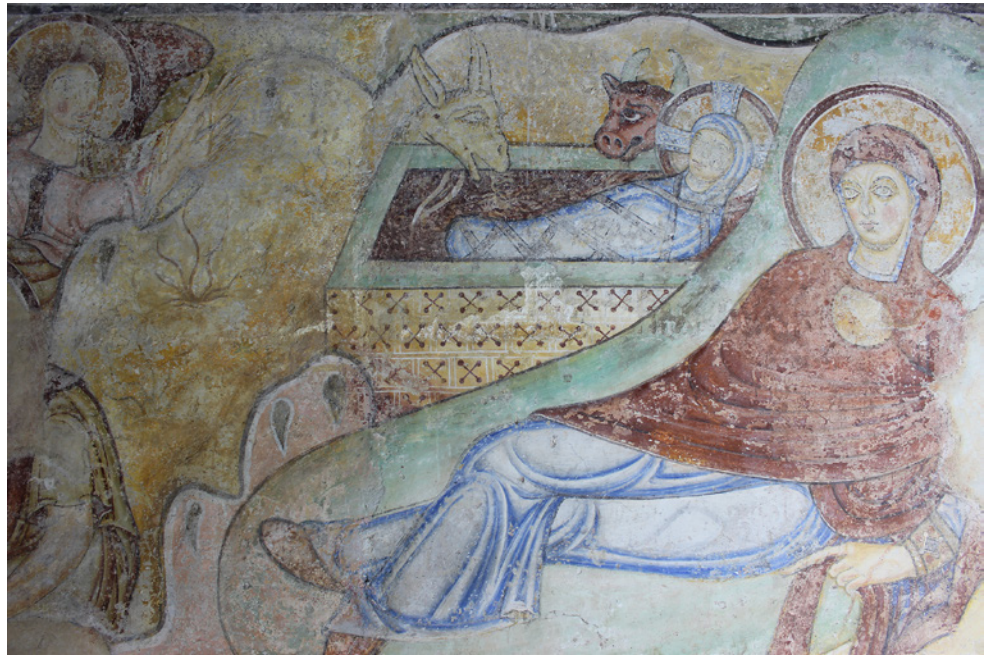
Abb. 3: Blaue Linien auf dem weißen Untergewand in der Geburtsszene an der Südwand im Langhaus

Untermalung mit unterschiedlichen Farbtönen, um, wie im Fall der annähernd schwarzen Untermalung, in den blauen Hintergründen die Farbtiefe des Ultramarins zu verstärken oder die Leuchtkraft des selben Pigments durch den Auftrag auf einem hellen Untergrund zu erhöhen, wie bei den formgebenden Linien im Untergewand Mariens in der Geburtsszene⁶ (Abb. 3). Ein ähnliches Ziel verfolgten die Maler durch die Unterlegung des kupferhaltigen Grünpig-

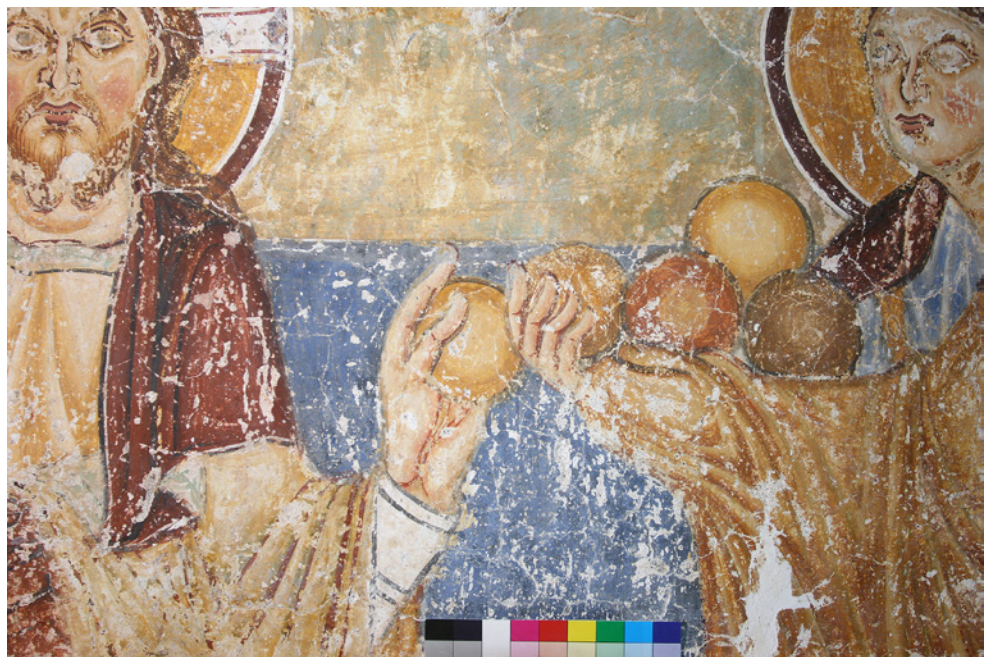
Abb. 4: Untermalung in den grünen und blauen Hintergründen

ments mit gelbem Ocker oder seinen Auftrag auf eine weiß getünchte Fläche (Abb. 4). Die Anwesenheit des Kupferpigments wie auch der Umstand, dass einige Farbpartien

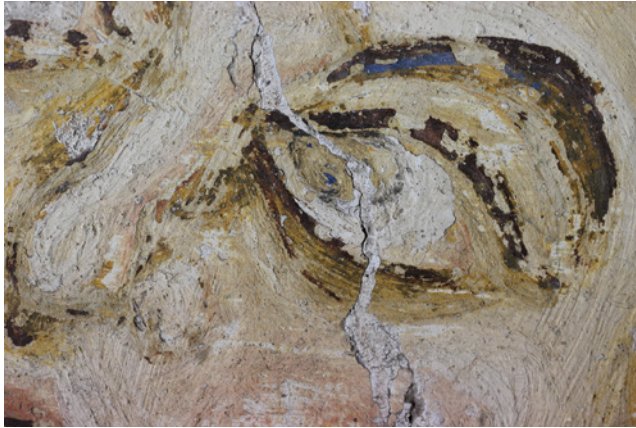
Abb. 5: Detail des Malschichtaufbaus im Kopf des Abel an der südlichen Triumphbogenwand des Langhauses

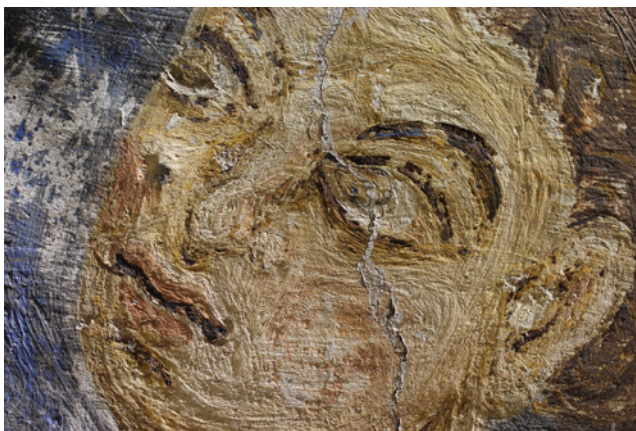
Abb. 6: Pinselduktus im Gesicht des Abel

heute unterbunden vorliegen, deuten auf die Nutzung von organischen Bindemitteln wie auch auf den Auftrag auf den bereits einigermaßen trockenen Untergrund hin. Ein naturwissenschaftlicher Nachweis der organischen Zusätze war jedoch aufgrund der Bearbeitungen der Malereien in der jüngeren Vergangenheit nicht möglich. Durch die Ausmischung mit Kalk konnte die Farbwirkung der Erdpigmente, wie etwa roter und gelber Ocker sowie Holzkohle, nuanciert werden. Eindrucksvoll ist dies in den Inkarnaten nachvollziehbar. Jene großen Figuren im Langhaus und im Chor wurden in pseudo-byzantinischer Art aufgebaut. Zuerst wurde ein flächiger Lokaltön aufgebracht, danach die Schatten in Grün oder Gelb ausgeführt und die roten Flächen und weißen Höhungen aufgesetzt. Zuletzt wurden die roten und schwarzen Konturen und teilweise eine blaue Begleitlinie gezogen (Abb. 5). Die mit Kalk ausgemischten Lokaltöne wurden pastos aufgetragen: Der Pinselduktus wirkt formgebend, gewollt plastisch und der Kontur folgend, als wolle er den Gesichtern eine Lebendigkeit verleihen (Abb. 6).
