Konservierungs- und Forschungsprojekt: Romanische Wandmalereien in der Johanneskapelle von Pürgg

Österreichische Zeitschrift für Kunst und Denkmalpflege

LXXVI · 2022 · Heft 3

FOKUS – Konservierungs- und Forschungsprojekt: Romanische Wandmalereien in der Johanneskapelle von Pürgg

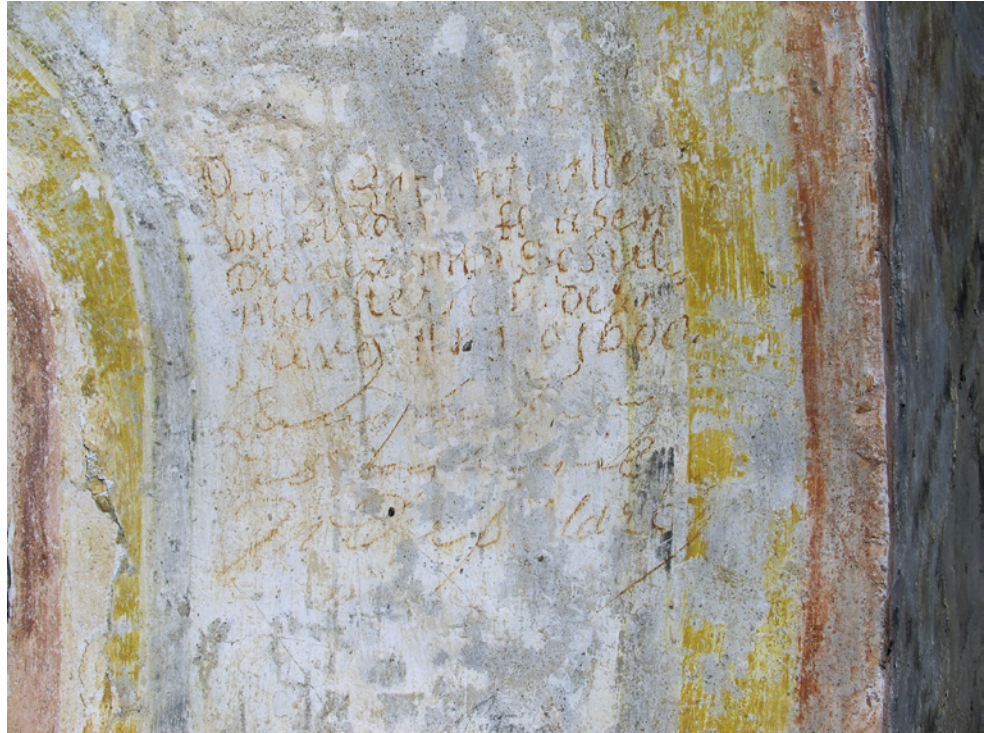
Abb. 8: Rötelschrift des Schulmeisters auf der Pürgg von 1600 in der Laibung des westlichen Fensters an der Südwand des Langhauses

Ein weiteres Schadensbild, das jedoch nicht eindeutig auf eine herstellungstechnische Unachtsamkeit zurückzuführen ist, sind die wenigen unterbundenen Malschichtstellen. Der Großteil der Malschicht ist gut gebunden, doch sind einzelne pastos aufgetragene Farbflächen, insbesondere an der südlichen Triumphbogenwand, das gelbe, horizontale Band und das braune Gewand des Stifters, unterbunden und empfindlich gegenüber mechanischer Belastung. Bereits vor der Übertünchung im Barock entstanden durch die Nutzung Schäden an den Wandmalereien. Besucher der Kapelle hinterließen zum Beispiel eingeritzte und mit Rötel ausgeführte Inschriften an den Wänden. Besonders an den Wandflächen über der ehemaligen Empore sind Graffiti aus unterschiedlichen Zeiten vorhanden. Eine Inschrift mit Rötel in der westlichen Fensterlaibung an der Südseite mit der Jahreszahl 1600 kann einen terminus ante quem für die Umbauarbeiten bzw. den Abbruch der Empore liefern (Abb. 8).

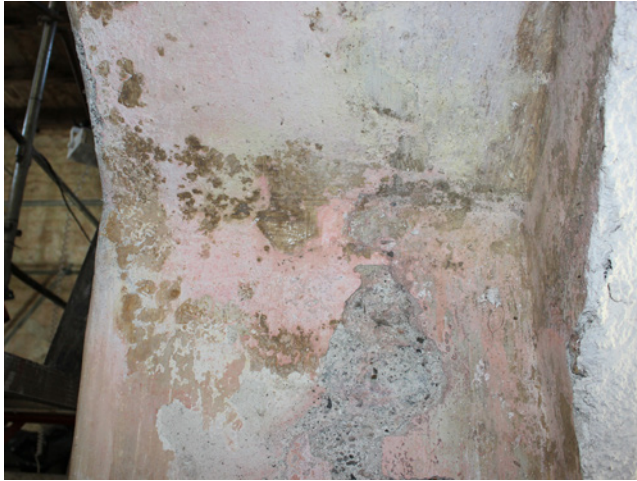
Abb. 11: Rosa Verfärbungen durch Mikroorganismen und Feuchte und Salz induzierte Schädigung des Verputzes

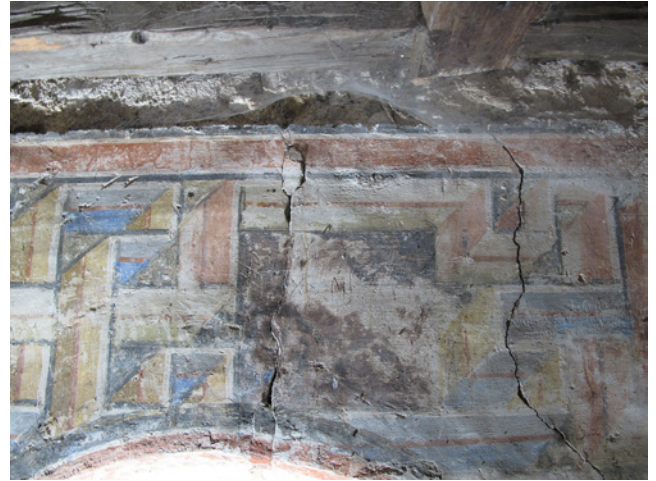
Abb. 12: Risse und lose Putzschollen im Mäanderfries an der Südwand im Langhaus

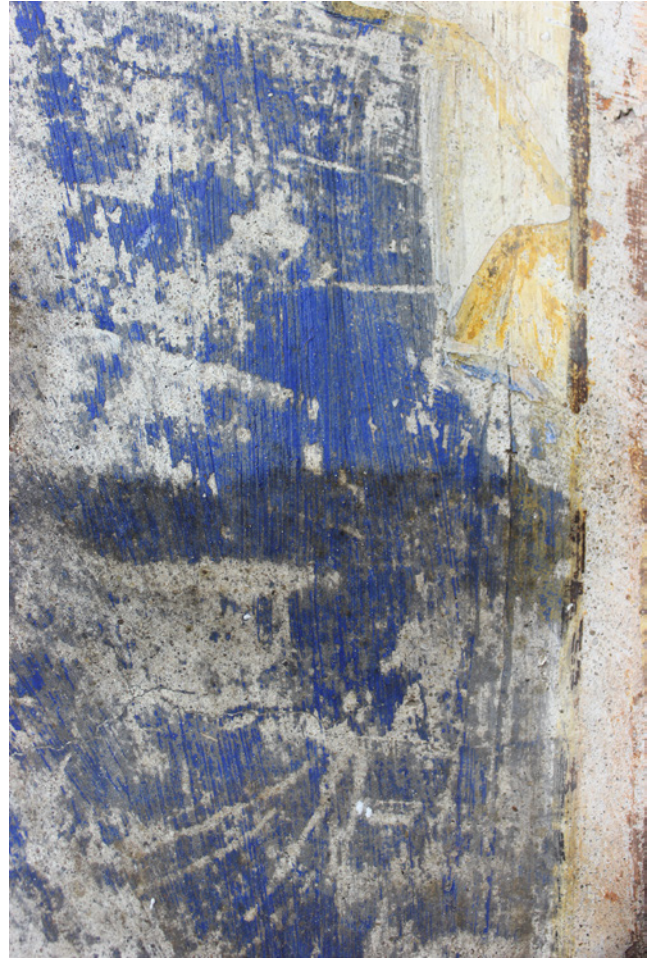
Abb. 13: Vor (obere Bildhälfte) und nach (untere Bildhälfte) der Trockenreinigung

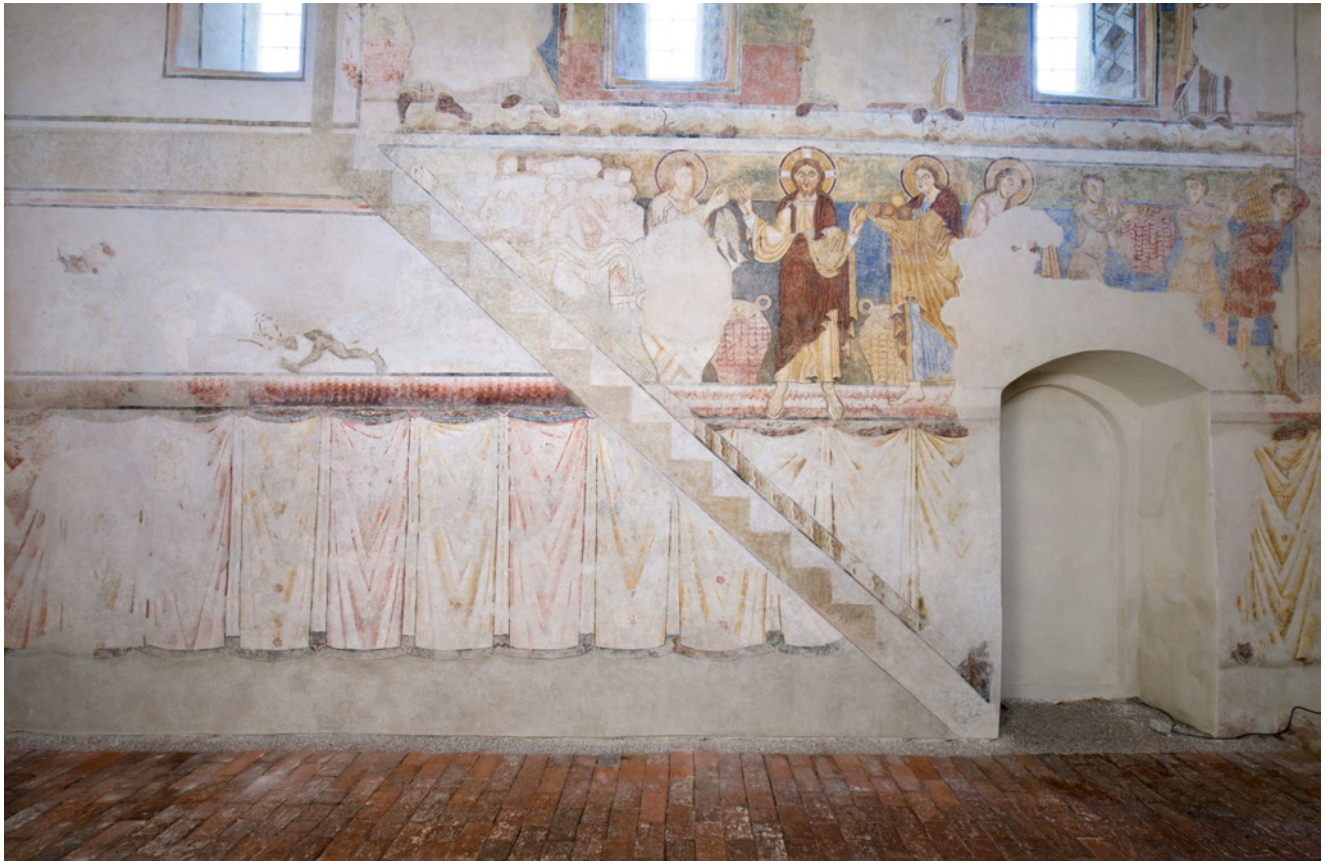
Abb. 14: Integration der großen Kittungen an der Langhaus Nordwand

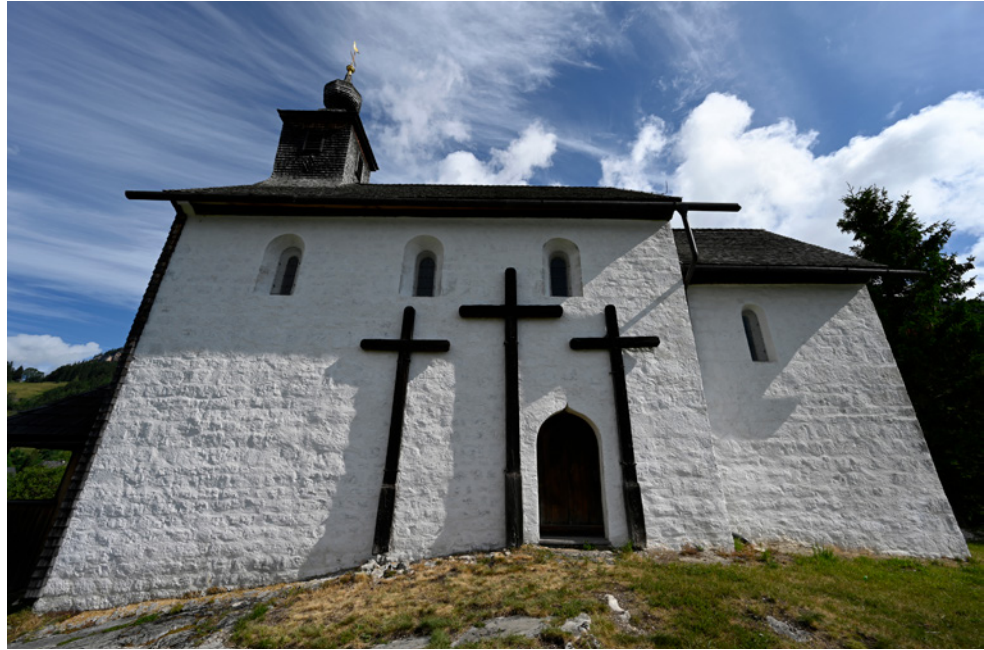
Abb. 1: Die Südseite der Johanneskapelle in Pürgg mit den Satteldächern über Chor und Langhaus sowie dem barocken Glockenreiter (Aufnahme: 15. Juli 2021)

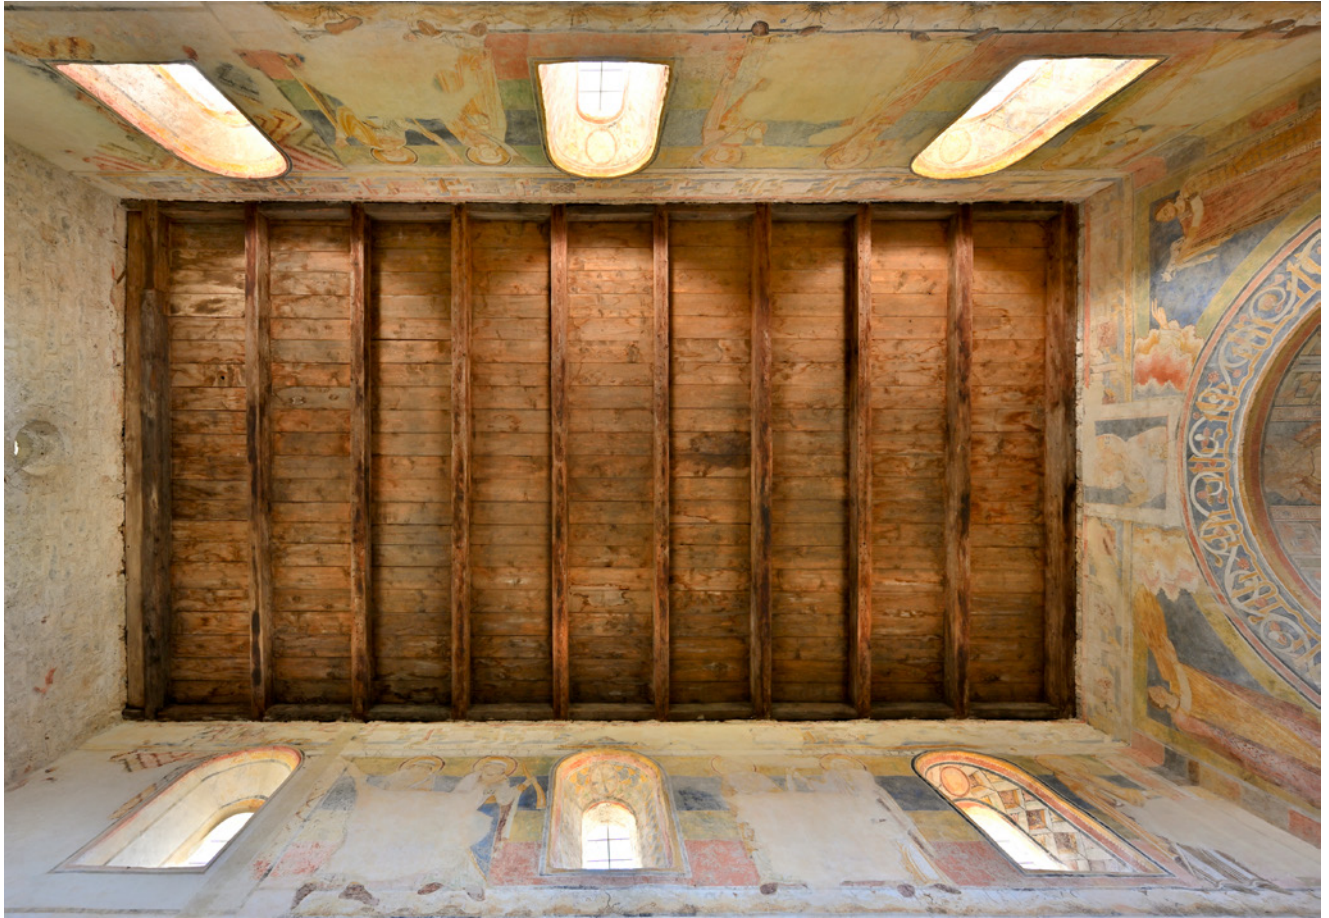
Abb. 2: Untersicht Flachdecke Langhaus mit den weitgehend bauzeitlichen Deckenbalken

Die bislang wenig beachtete, in sechs Metern Höhe des Laienraumes eingelegte Balkendecke liefert zusammen mit der Dachkonstruktion den entscheidenden Hinweis für die zeitliche Einordnung der Kapelle. Nach dem Abbruch

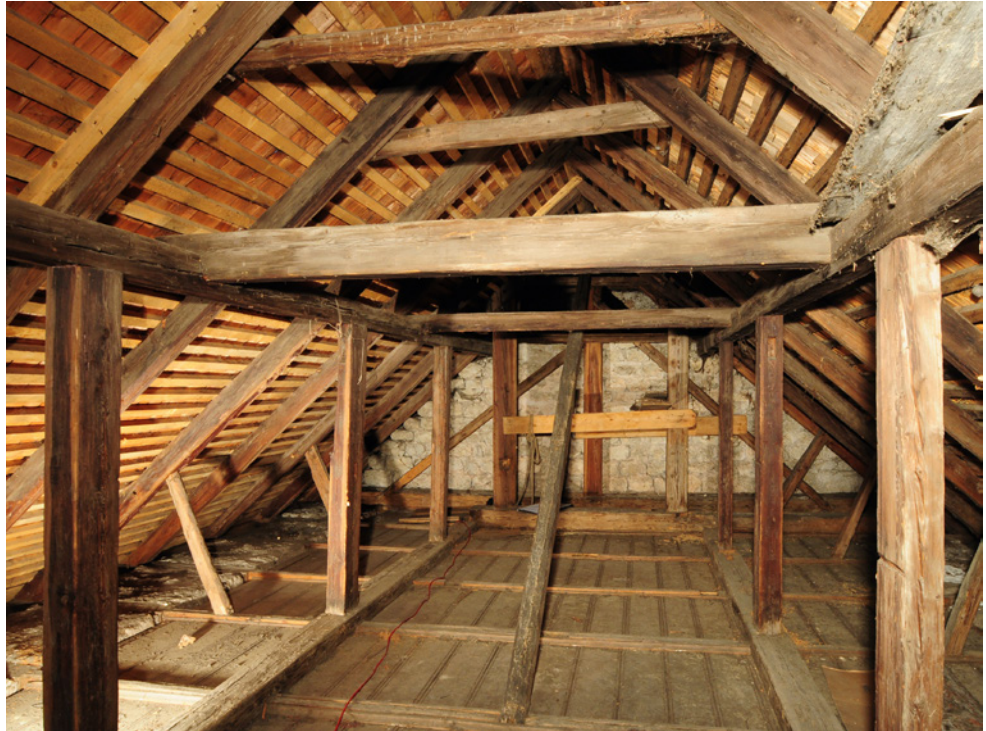
Abb. 3: Langhaus Dachraum,
Blickrichtung Westen

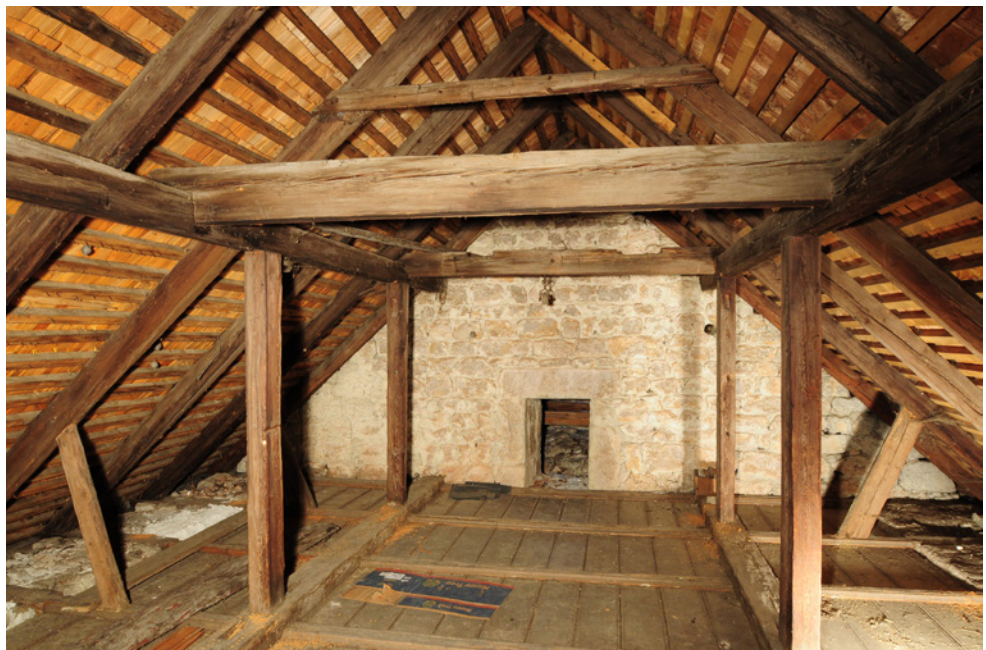
Abb. 4: Langhaus Dachraum,
Blickrichtung Osten

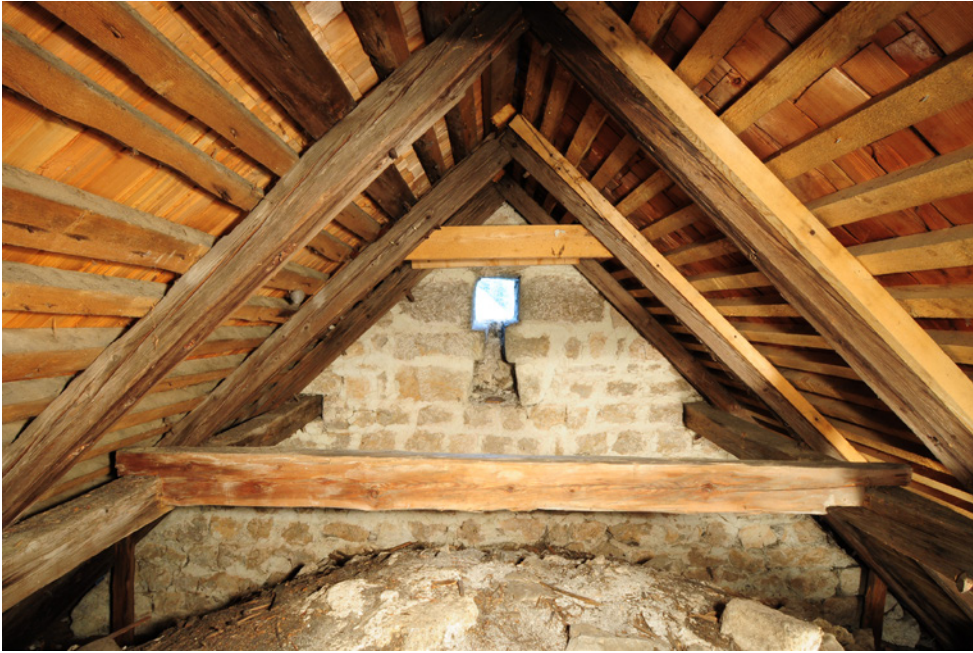
Abb. 5: Chordachraum, Blickrichtung Osten

Im kleinen Chor-Dachraum (Abb. 5) finden sich fünf Sparrendreiecke, wobei die in die Mauerbank eingelassenen liegenden Binderbalken aufgrund der in den Raum hochragenden Chorkuppel nur als Balkenstummeln beziehungsweise Sattelbalken ausgeführt sind. Ausgesteift wird die Konstruktion durch zwei Mittelpfetten, die originär in den gemauerten Giebelwänden verankert und mit denen die Sparren über Holznägel verbunden sind. Über die Mittelpfetten spannen sich zwei Querbalken augenscheinlich jüngeren Datums.

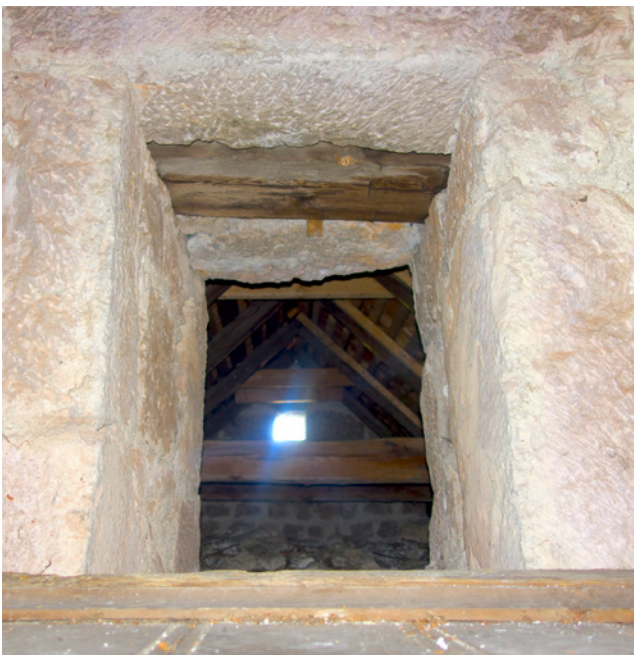
Abb. 6: Der Durchlass zum Chordachraum in der östlichen Langhaus-Giebelwand mit Untersicht des Sturzbalkens puer-42

Vom Chor-Dachstuhl stammen insgesamt elf Bohrkern-Proben. Bearbeitet wurden sieben der zehn Binderbalken-Stummel, ein Sparren, eine Dachlatte und die originär in den beiden Giebelwänden sitzenden Mittelpfetten. Ebenfalls originär im Mauerwerk sitzt ein desgleichen beprobter Sturzbalken über der rechteckigen Maueröffnung in der Giebelwand zwischen Langhaus- und Chor-Dachraum (Abb. 6).

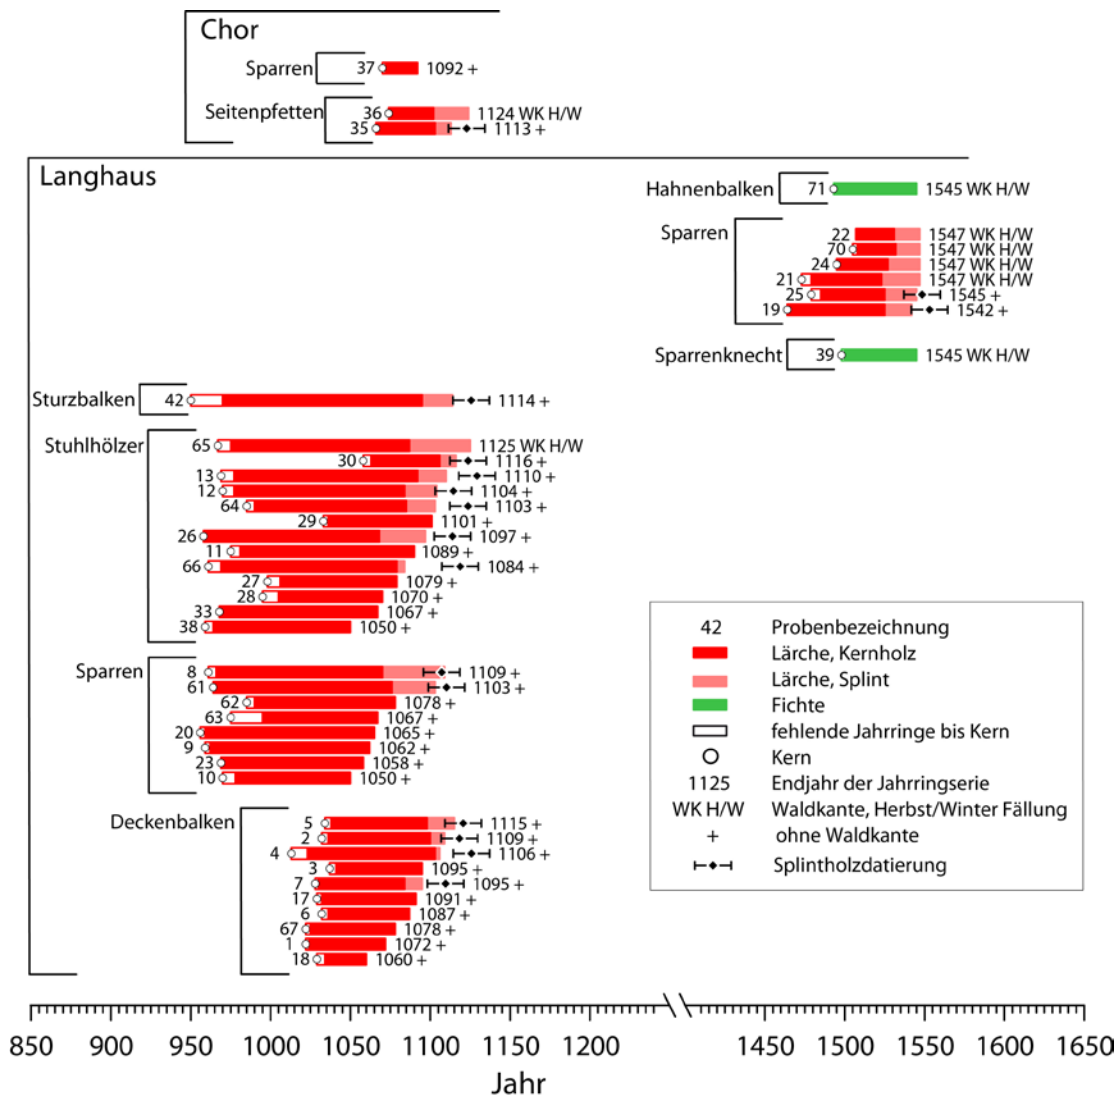
Abb. 10: Die datierten Hölzer des 12. und 16. Jahrhunderts der Johanneskapelle; jedes Holzelement ist mit einem Balken dargestellt dessen Länge die zeitliche Erstreckung der zugehörigen Jahrringserie darstellt; genannt ist jeweils das Endjahr der Serie und – falls erfasst – die Saisonalität der Waldkante und damit der Schlägerung

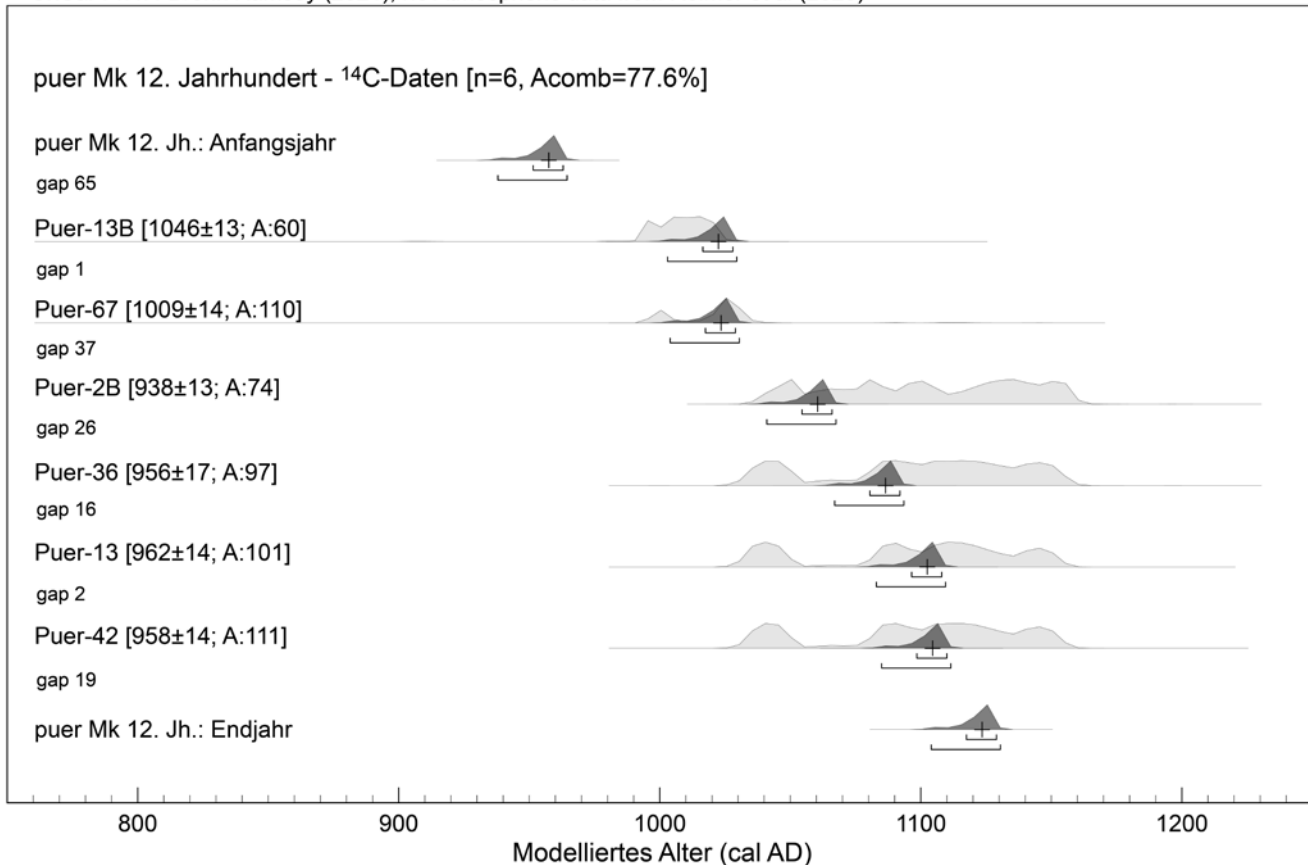
Abb. 11: Die ^{14}C -Daten zur Johanneskapelle; kalibrierte ^{14}C -Daten und wiggle matching Ergebnisse zu den Hölzern der Johanneskapelle; abgebildet sind die Wahrscheinlichkeitsverteilungen der Einzelkalibration der sechs ^{14}C -Daten (jeweils Probenbezeichnung und hellgraue Kurvenfigur) bzw. jene der wiggle matching Ergebnisse (dunkelgraue Kurvenfigur); für die wiggle matching Resultate sind jeweils auch die 1σ und 2σ Bereiche (schmale bzw. breite Klammern unter den Kurvenfiguren, diese grenzen die Bereiche mit 66,4% bzw. 95,4% der Wahrscheinlichkeitsverteilung der Kalibration ab), die Median-Ergebnisse (+) sowie die Wahrscheinlichkeitsverteilungen für das Anfangs- sowie Endjahr der 167 Jahrringe langen Mittelkurve der Pürgg-Hölzer des 12. Jahrhunderts dargestellt; mit A und Acomb (jeweils %) wird die Übereinstimmung eines einzelnen Kalibrierungsergebnisses mit dem wiggle matching Modell (A%) bzw. die kombinierte Übereinstimmung aller ^{14}C -Daten des Modells (Acomb%) angegeben

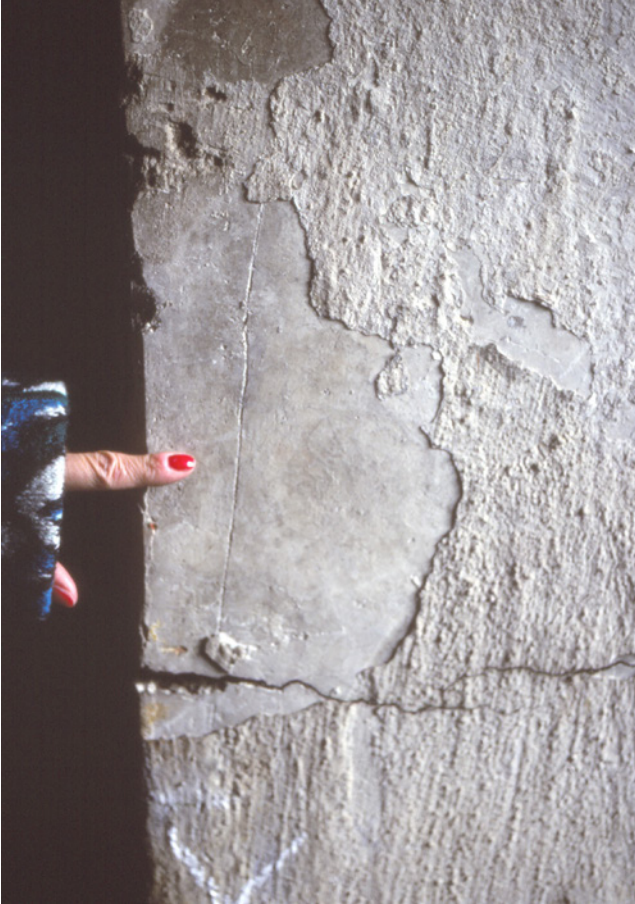
Abb. 2: Pöggstall, Schloss Rogendorf, Niederösterreich, Südtrakt, 2. Stock, Glattputz um 1500

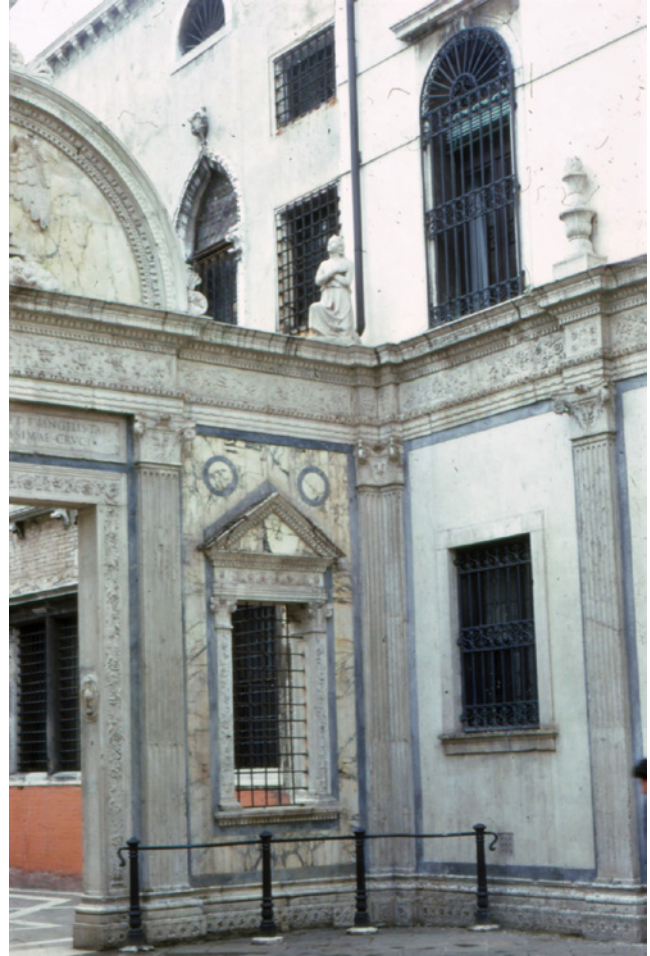
Abb. 6: Venedig, Scuola di San Giovanni Evangelista, nach Restaurierung und Ergänzung des weißen „Marmorino“ mit „Schatten“-Rand in der unteren Hälfte um 1980

vor allem in der Barockepoche, zur vorherrschenden Putzart in der Lagunenstadt.¹⁹ Prominente Beispiele sind die scuola San Giovanni Evangelista, Ende des 15. Jahrhunderts von Pietro Lombardo, oder der ehemalige *convento della carità* ab 1561 von Andrea Palladio erbaut (heute Gallerie dell' Accademia)²⁰ (Abb. 6, 7).

Analysierte Beispiele (darunter von der Spanischen Synagoge von Baldassare Longhena 1635) zeigten auf den Ziegelmauern zuerst einen rosa Unterputz (mit Ziegelmehl, bis 1 cm dick) und darauf bis 2 cm starke, geglättete Oberschichten in Kalkbindung mit bis an die 5 mm großen Splintern von Kalkstein aus Istrien. Im 18. Jahrhundert häufen sich Nennungen von „*marmorin(o)*“ in venezianischen Archiven.²¹ Die meisten Quellen betonen das Feuchthalten von Mauer und Putz. Der Architekturtraktat von Giuseppe Viola Zannini, Padua 1629, geht auf verschiedene Varianten

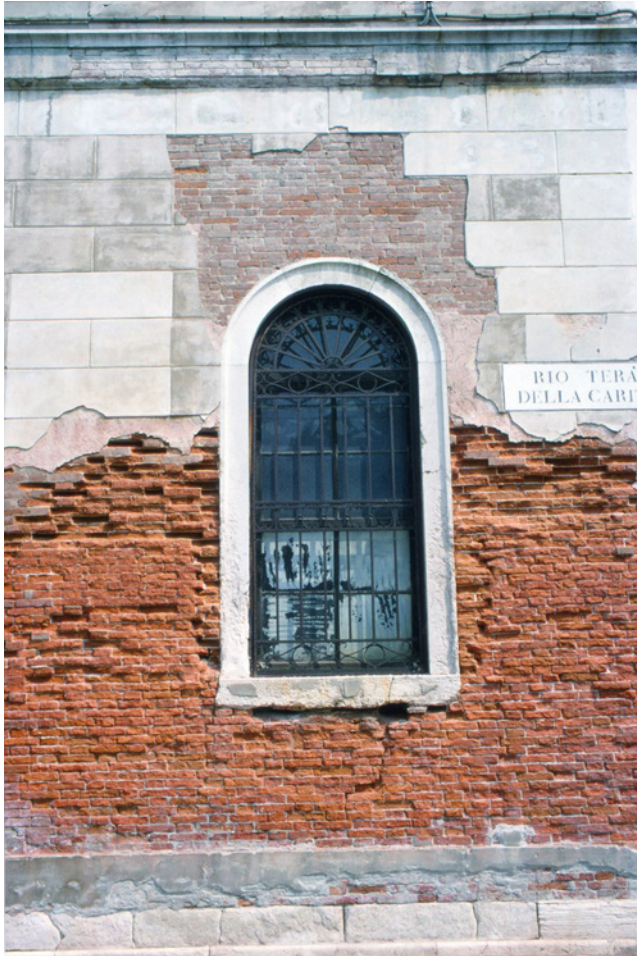
Abb. 7: Venedig, Galleria dell'Accademia (ex-convento della carità): stark salzbelastete Ziegelmauern, dünner Original(?) putz und plattige (spätere?) Marmorinoglätten als Quaderung

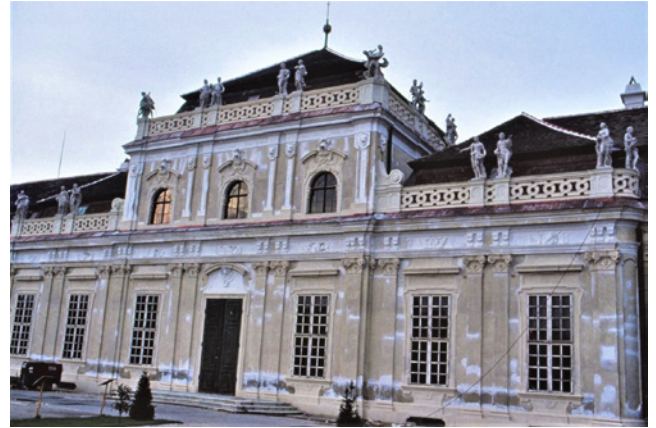
Abb. 8: Wien 3, Unteres Belvedere, Südfassade während Restaurierung

Putzoberflächen immer nur weiße Kalkglätten von wenigen Millimetern Dicke finden (Abb. 8, 9). Ganz ähnliche Befunde boten auch zahlreiche andere Fassaden von Bauten Hildebrandts und Fischer von Erlachs.²⁴

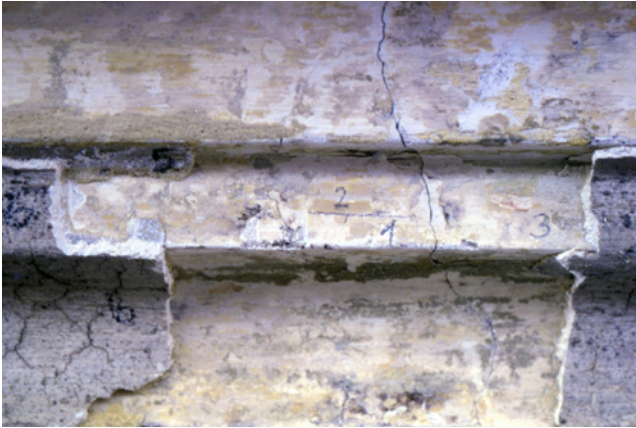
Abb. 9: Wien 3, Unteres Belvedere, Mittelrisalit, Gesims Ostseite: Schichtenbefund mit originaler Glätte und Färbelung um 1716 und „Marmorino“ nach 1947

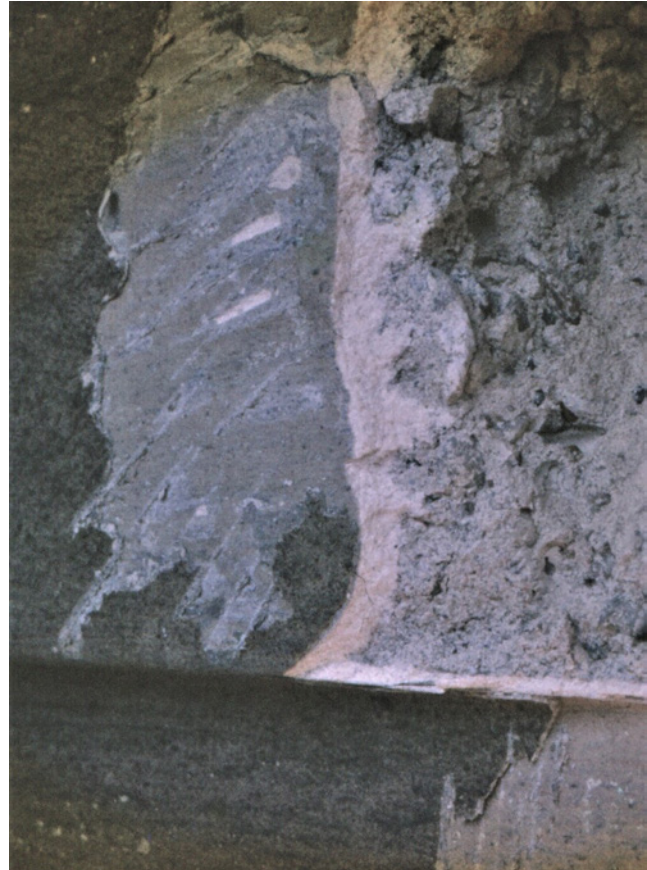
Abb. 10: Wien 9, Stadtbahnstation Nußdorferstraße, Otto Wagner 1897, Ostfassade: weißer Originalverputz mit späterem Naturputz-Überrieb

Orten vorkommen. Aber obwohl ich dazu keine direkte Aussage kenne, stehen die glatten weißen Feinputze in der Wiener Moderne um 1900 letztlich in dieser Putztradition (Szeession von J. M. Olbricht, Stadtbahnstationen von Otto Wagner, siehe Abb. 10²⁶, Häuser von Adolf Loos).

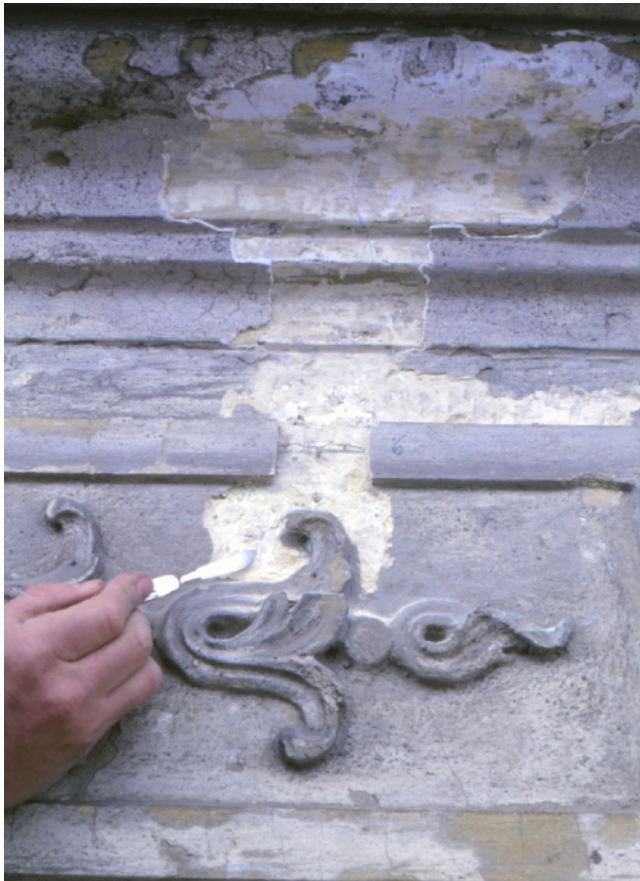
Abb. 12: Wien 3, Unteres Belvedere, Mittelrisalit, Ostgesims: Schichtenbefund mit „Marmorino“auflage nach 1947

homogenen, randfreien Auftrag erschweren. Ferner hebt er die „sehr harte Oberfläche“ und den „terrazzoartigen (durch das Glätten) Charakter“ dieses Putzes „von großer Schönheit“ hervor (Abb. 12).

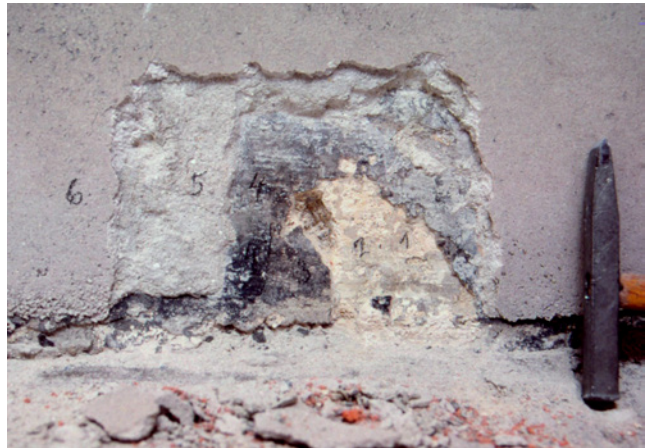
Abb. 13: Wien 1, Peterskirche, linker Fassadenturm, Nische der Petrusfigur: Schichtenuntersuchung, „Marmorino“ der Restaurierung nach 1950

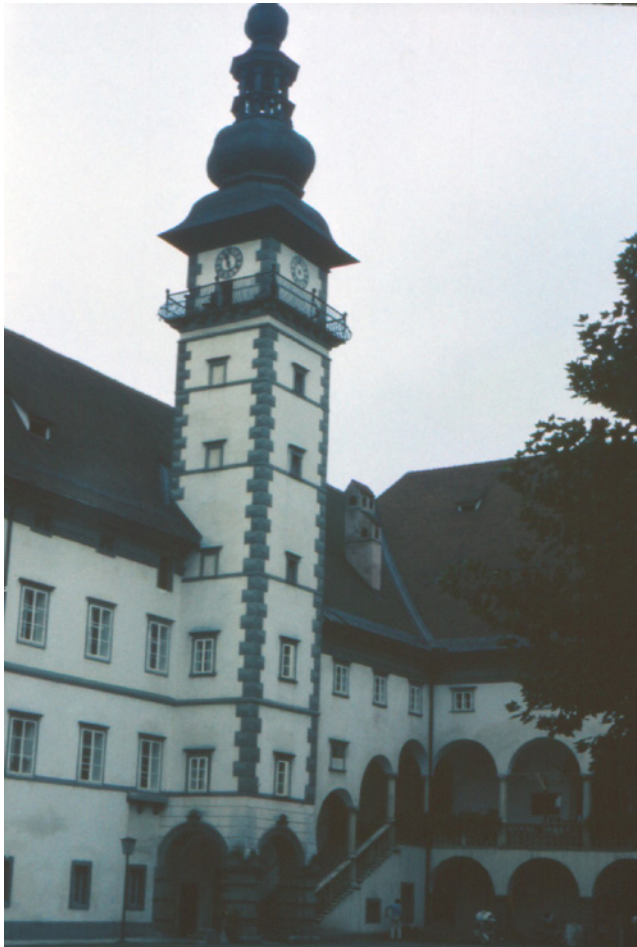
Abb. 14: Klagenfurt, Landhaus, Hofseite nach Restaurierung 1969

Ausstellung 25 Jahre Denkmalpflege nach 1945, die das Bundesdenkmalamt 1970 in der Wiener Sezession zeigte, berichtete er über die Restaurierung des Landhauses in Klagenfurt im Jahre 1964 und seine Außenfassaden. Denn Kalkanstriche wären in der Stadt nur mehr von „kurzer Lebensdauer“ und „altern häßlich“. Als Ersatz bot sich für die Hofseite des Landhauses als „stilgerechte und bewährte Methode“ das „Aufziehen eines Putzes nach palladianischem Rezept“ an, wie er sich auf der Wiener Hofburg nach über zwanzig Jahren „noch beinahe unverändert“ erhalten habe. Das dazu angemerkte Rezept betrifft: 1. das radikale Abschlagen des alten Mauerputzes, 2. einen Grundputz mit Sumpfkalk und reschem Sand in 1:4 Teilen ohne Zementzusatz und 3. den „Aufputz mit Gummerner Marmorokies 0,2 mm, Farbe weiß bis gelb, mit rund zwei Jahre altem Sumpfkalk im Mischungsverhältnis 1:4, ohne jeden Zusatz“, der 5–6 mm stark auf den gut

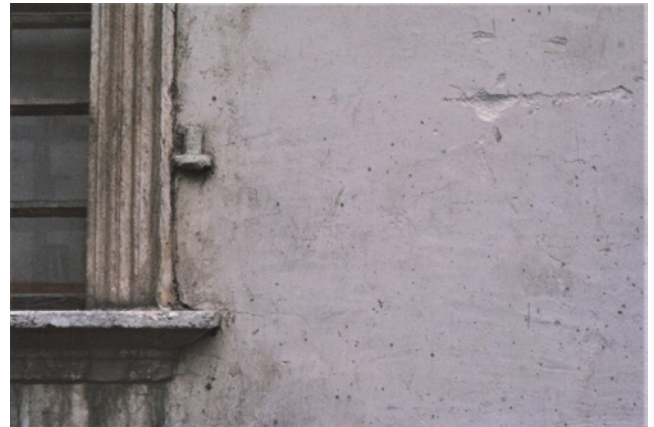
Abb. 15: Spittal an der Drau, Schloss Porcia, Eingangsfassade: am Scharnier der ehem. Fensterflügel erkennt man die Dicke des neuen Palladianerputzes

genästen Unterputz aufgetragen und mit einer „Glättkelle geglättet“ wird.³⁶
