Besonderheiten historischer Bodenaufbauten

Holger Tebbe
Ing.-Büro H. Tebbe, Neuwied

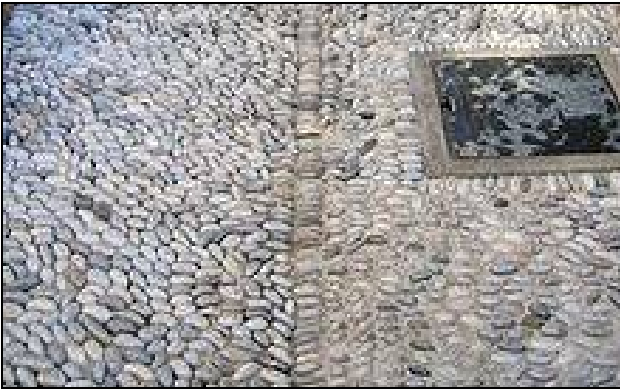
Bild 5: Beispiel eines Zierpflasters aus Lesesteinen, hier Straßenbelag mit unbekanntem Unterbau, Bildquelle Wikipedia

Die Oberfläche wird in der Regel durch Eiweißstoffe
 (z. B. Blut, Urin, ggf. Eier oder Kasein) oder Harze ver-
 gütet. In Estrichoberflächen, die höheren Abnutzungsbe-
 lastungen unterliegen, können Hartstoffe wie z. B. Eisen-
 späne zugesetzt werden. Im bäuerlichen Bereich wird die
 Oberfläche häufig auch mit Lesesteinen gepflastert, ver-
 gleiche Bild 5, Beläge aus Tonfliesen werden ebenfalls
 angetroffen.

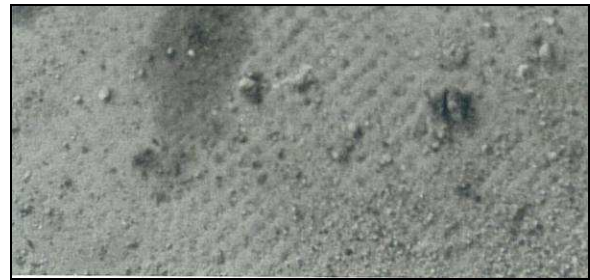
Bild 6: Oberflächenprofil eines Industriestriches aus dem Schlachthof Offenbach, vergleiche Bild 1

Estrichoberflächen wurden in Nassbereichen, z. B. in Schlachthallen, häufig mit einer Prägung durch Stachelwalzen oder ähnlichem versehen, siehe Bild 6.

Die Vertiefungen dienten u. a. als Verdrängungsraum für die Flüssigkeiten und erhöhten somit die Rutschsicherheit.

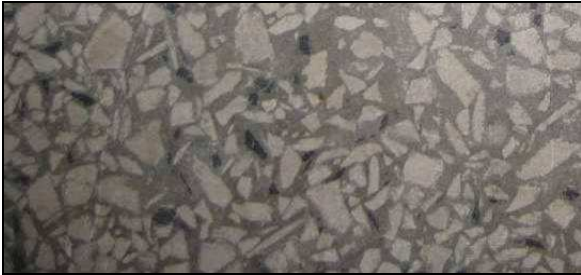
Bild 7: Terrazzo als Bodenbelag eines öffentlichen Museums

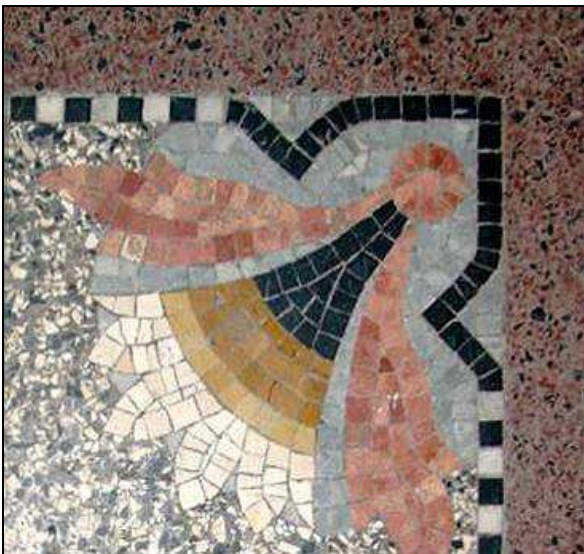
Bild 8: Farbiger Terrazzo mit Einlegearbeiten, Bildquelle Wikipedia

Terrazzo wurde durch Zugabe von farbigen Zuschlägen auch ganzflächig oder abschnittsweise farbiger gestaltet werden. Durch Einlegen von Mosaiksteinchen (in der Regel farbiger Marmor, aber auch Glas und Keramik) können auch Muster erzeugt werden, sogenanntes Mosaik-Terrazzo, vergleiche Bild 8.

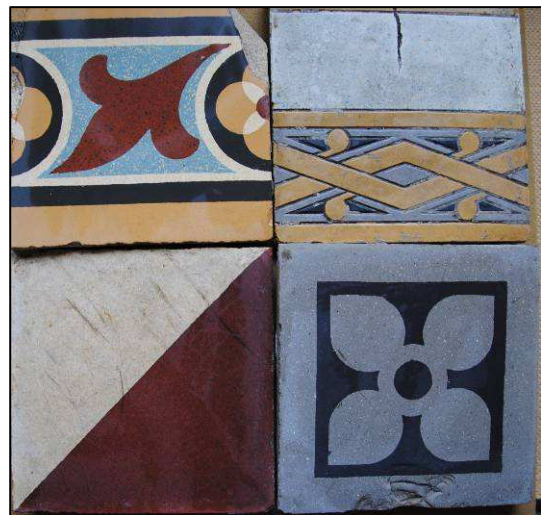
Bild 9: Dekorfliesen des Herstellers Villeroy u. Boch aus dem abgerissenen alten Aachener Klinikum (Fertigstellung 1914)

In Eingangsbereichen von Wohnhäusern, Kasernen, Krankenhäusern und ähnlichen Einrichtungen wurden häufig glasierte Fliesen mit und ohne Profil eingesetzt, siehe Bild 9.

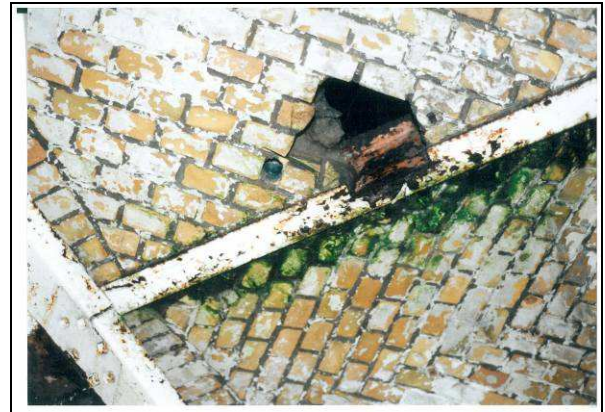
Bild 16: Schlachthof Offenbach, vergleiche Bild 1, Schweinestall; Kappendecke im Schwalbenschwanzverband nach 10-jährigem Leerstand d. Gebäudes

lichen Feuchteangriff erstaunlich widerstandsfähig, vergleiche Bild 16.

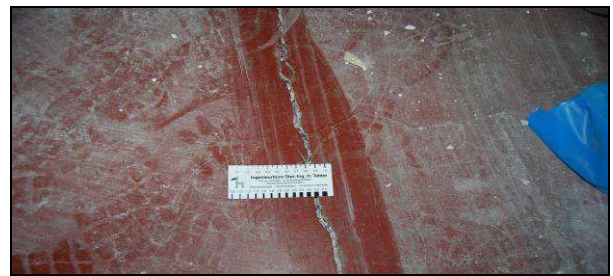
Bild 17: Spannungsrisse im Estrich

Werden Estriche auf Schüttungen aufgebaut, treten entlang der Walzträger und/oder der Kappenscheitel häufig regelmäßige Längsrisse auf, vergleiche Bild 17.

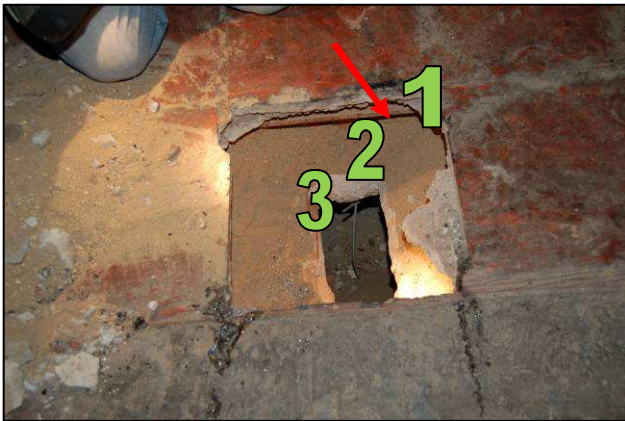
Bild 19: Aufbau einer Försterdecke, 1 Plattenbelag und Estrich, 2 Walzträger (Obergurt siehe Pfeil), 3 Steindecke, vergleiche Bild 2

Hier dürfte die Sandauffüllung als lastverteilendes Gewölbe wirken. Wird die Decke angeschnitten, rieselt der Sand großflächig heraus und der Fußbodenaufbau liegt hohl, siehe Bild 19.

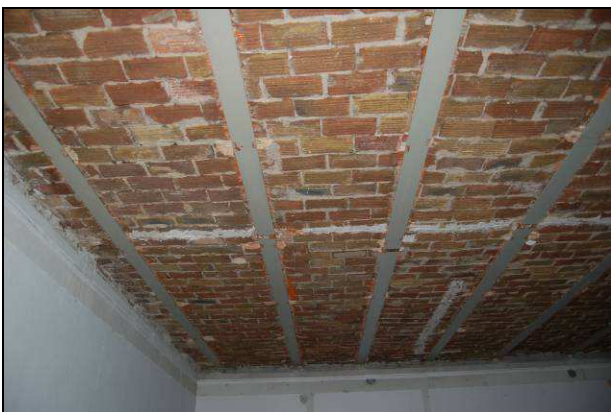
Bild 20: Untersicht einer Försterdecke

In Bild 20 ist die Untersicht der Decke dargestellt. Wird diese Decke z. B. für Installationskanäle geschlitzt, werden die Systemsteine, siehe Bild 21, stark beschädigt und die Tragwirkung stark beeinträchtigt.

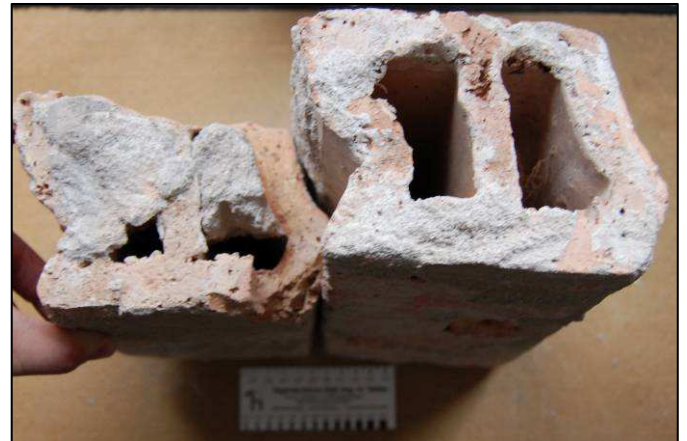
Bild 21: Ansicht Systemstein der Försterdecke

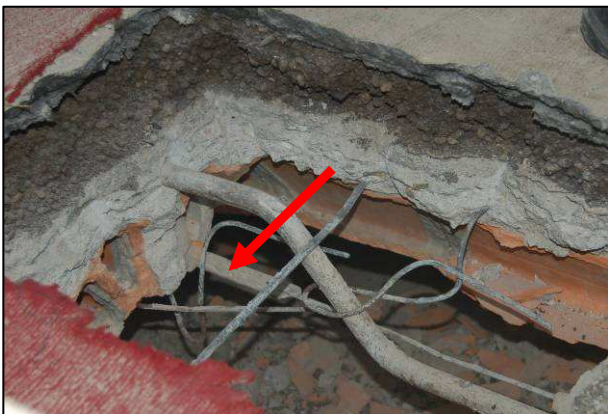
Bild 25: Im Bereich Endauflager geöffnete Kaiserdecke, Vergusskanal siehe Pfeil, vergleiche Bild 26

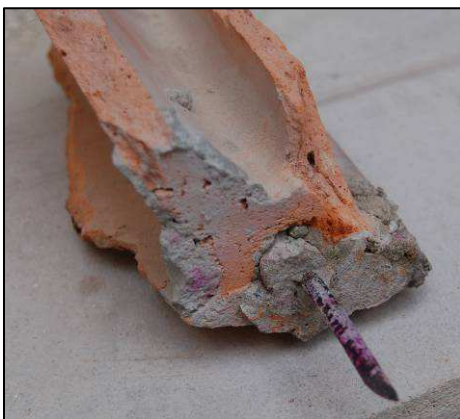
Bild 25: Vergusskanal des Systemsteins Kaiserdecke, vergleiche Bild 22 und 25
