# Vorsicht - Asbest im Haus!

*Ein praktischer Ratgeber  
für die Erkennung und den Umgang  
mit der gesundheitsgefährdenden Faser*

**Herausgegeben vom BUND Heidelberg**

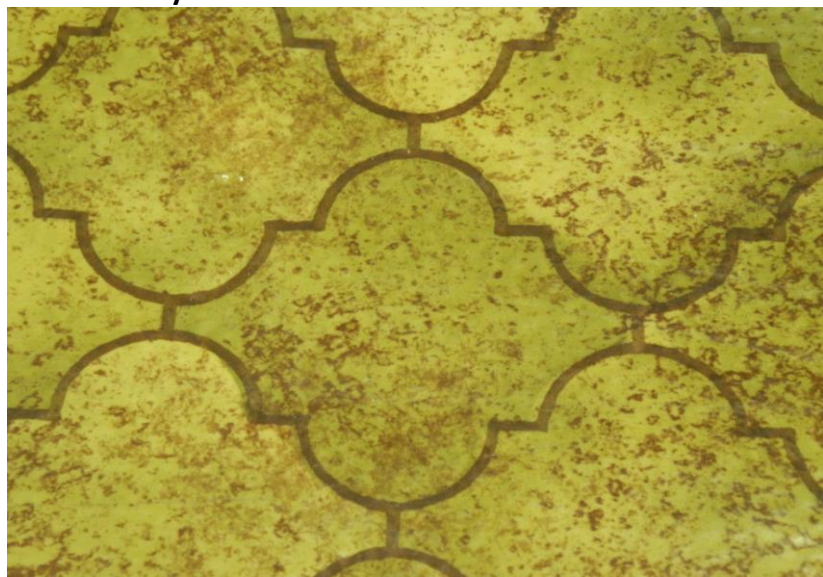
**Cushion-Vinyl**

Beim Fußbodenbelag *Cushion-Vinyl*, Nachbildung von Fliesenmustern in Küche und Bad, besteht die Unterseite aus Asbestpappe (schwach gebundener Asbest). Bei der Demontage festgeklebter Belagreste durch Abreißen, Abschaben und vor allem Abschleifen mit elektrischen Geräten können asbestfaserhaltige Stäube entstehen.

„Cushion-Vinyl-Beläge“ sind Nachbildung von altdeutschen Fliesenmustern für Küche und Bad. Verwendung bis 70er Jahre, Umstellung Anfang der 80er Jahre.

Werden *Cushion-Vinyl-Beläge* (schwachgeb. Asbest), die oft fest mit dem Boden verklebt sind, in Unkenntnis der Asbestgefahr herausgerissen, können einige Millionen Fasern pro Kubikmeter in die Raumluft freigesetzt werden. Auch im Kleber kann Asbest enthalten sein. Eine noch schlimmere Belastung entsteht, wenn ein solcher mit Pappresten behafteter Dielenboden abgeschliffen wird.

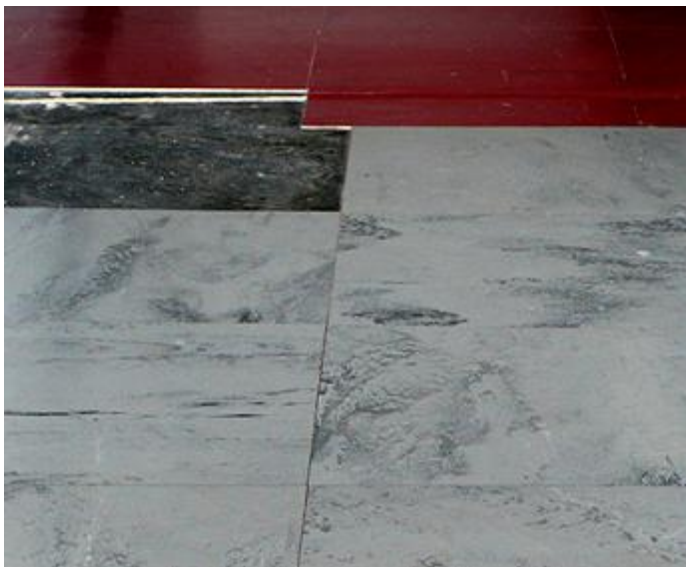
**Floor-Flex-Platten**

Bis Anfang der 80er Jahre wurden zum Teil asbesthaltige Fußbodenbeläge, verwendet. In *Floor-Flex-Platten*, marmoriert oder Nachbildungen von anderen Gesteinsarten, sind die Fasern fest in Kunststoff eingebettet (festgebundener Asbest). Diese Fußbodenbeläge können jedoch mit zunehmendem Alter und bei ständiger, hoher Beanspruchung Asbestfasern freisetzen und die Raumluft belasten. Flexplatten wurden von den 40er bis in die 70er Jahre verlegt.

„Floor-Flex-Platten“ sind marmoriert oder Nachbildungen von anderen Gesteinsarten. Verwendung in den 40er bis 70er Jahren, Umstellung Anfang der 80er Jahre.

*Floor-Flex-Platten* (fest geb. Asbest) wurden wegen ihrer Strapazierfähigkeit vorwiegend in stark belasteten Bereichen wie Flure und Räume von Schulen und Verwaltungsgebäuden sowie in Wohnräumen (Flure, Küchen, Bäder) verwendet. Durch häufige, regelmäßige Nassreinigung oder Überdecken mit einem Teppichbelag kann man die Faserfreisetzung vermeiden oder vermindern.
