Im vorliegenden Fall wird eine Möglichkeit der Behandlung einer akuten apikalen Parodontitis nach Wurzelbehandlung dargestellt. Bei der Primärbehandlung wurde Wurzelkanalfüllpaste in den Periapex gepresst. Infolge der endodontischen orthograden Revisionsbehandlung wurde erneut Sealer überpresst. Trotz negativer Datenlage bezüglich der Prognose für Zähne mit überpresstem Wurzelfüllmaterial, konnte eine vollständige Heilung erzielt werden.

# Überpresste Wurzelkanalfüllpasten = Sealer-Puff?

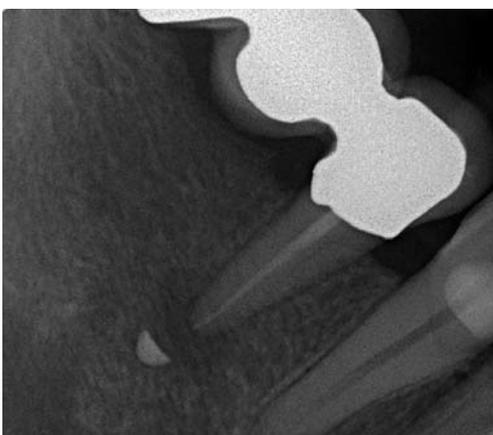
Abb. 1: Ausgangsaufnahme (11.12.2012).

Es wurde ein Zahnfilm angefertigt. Der Röntgenbefund an Zahn 44 zeigte eine metalldichte Verschattung koronal und eine zementdichte Verschattung im Wurzelkanal, welche bis zum röntgenologischen Apex reicht. Diese erscheint im koronalen Bereich nicht randständig.

Des Weiteren zeigte sich eine periapikale Aufhellung mit halbmondförmiger zementdichter Verschattung (Durchmesser ca. 2 mm), welche sich ca. 1,7 mm apikal vom radiologischen Apex von Zahn 44 befindet (Abb. 1).

Als Diagnose ergab sich dental eine Situation Post-Wurzelbehandlung und parodontal eine akute apikale Parodontitis. Die vorhandene Wurzelbehandlung muss als Misserfolg bewertet werden. Grundlage sind zum einen die akuten Beschwerden des Patienten, zum anderen Hinweise in der Röntgenaufnahme, die darauf schließen lassen, dass der Wurzelkanal unterfüllt ist.

Der Patient wurde über Befunde und Diagnose aufgeklärt. Des Weiteren wurden mit ihm Behandlungsalternativen, Prognosen und Kosten besprochen. Nach ausführlicher Beratung entschied sich der Patient für eine orthograde endodontische Revision der vorhandenen Wurzelfüllung an Zahn 44.

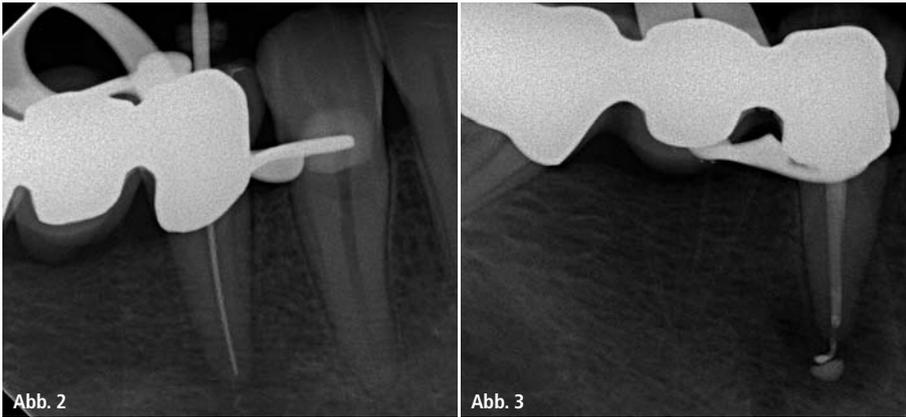
Abb. 2: Messaufnahme (12.12.2012). – Abb. 3: Kontrolle der Wurzelfüllung (15.1.2013).

Die Inspektion der Pulpenkammer unter dem OP-Mikroskop bestätigte den Verdacht der nicht randständigen Wurzelfüllung. Außerdem trat mit der Entfernung der alten Wurzelfüllung ein typischer Fetor auf, der eine bakterielle Stoffwechselaktivität vermuten lässt. Die sekundäre Zugangskavität wurde mit Gates-Glidden-Bohrern angelegt. Nach ausgiebiger Spülung mit ultraschallaktiviertem NaOCl erfolgten die endometrische Längenbestimmung und die Anfertigung einer Messaufnahme (Abb. 2). Nach der chemomechanischen Aufberei-

34 Tage nach der ersten Behandlung folgte der Termin zur Wurzelfüllung. Der Patient war absolut beschwerdefrei. Auf Wunsch des Patienten wurde die Behandlung ohne Anästhesie durchgeführt. Mittels Kofferdam wurde eine Einzelzahnisolierung hergestellt. Daraufhin erfolgte eine Oberflächendesinfektion mit Alkohol. Die Kompositfüllung, die als provisorischer Verschluss diente, wurde entfernt. Anschließend erfolgte eine intensive Spülung mit ultraschallaktiviertem NaOCl. Arbeitslänge und Patency wurden mithilfe von Endometrie nachkontrolliert. Die Wurzelfüllung erfolgte in warmer vertikaler Kompaktionstechnik, mit Guttapercha sowie AH Plus und wurde mittels Zahnfilm kontrolliert. Abgesehen von einer homogenen und randständigen Wurzelfüllung war zusätzlich noch ein Sealer-Puff zu erkennen, der sich koronal des bereits vorhandenen Sealer-Puffs darstellt (Abb. 3). Der Patient wurde über den Sealer-Puff informiert. Mit einem dentinadhäsiven Verschluss aus Komposit wurde die Behandlung abgeschlossen.

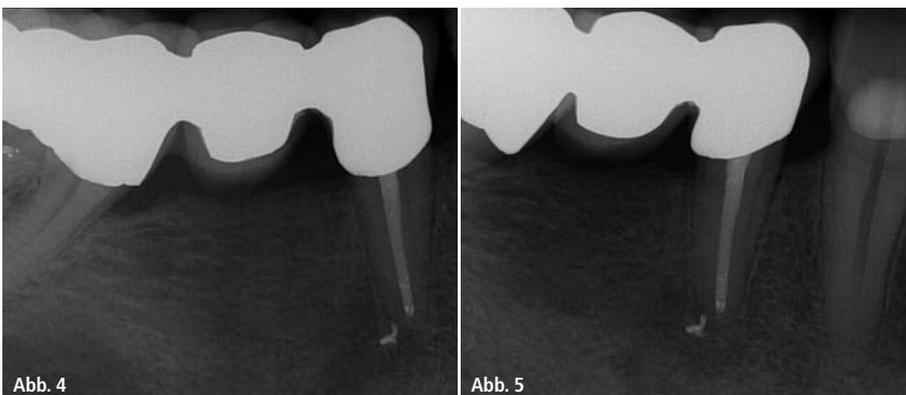
Abb. 4: Follow-up nach 19 Monaten (20.8.2014). – Abb. 5: Follow-up nach 31 Monaten (02.9.2015).

20 Monate und 33 Monate nach der Wurzelfüllung stellt sich der Patient zur Nachkontrolle vor. Klinisch war der Patient absolut beschwerdefrei. Auf den angefertigten Zahnfilmen (Abb. 4 und 5) ist die apikale Aufhellung nicht mehr zu erkennen. Stattdessen ist ein durchgängiger Parodontalspalt zu sehen. Überpresster Sealer befindet sich tangential angrenzend am distalen Bereich der Wurzelspitze von Zahn 44. Das Behandlungsergebnis kann als günstig gewertet werden.

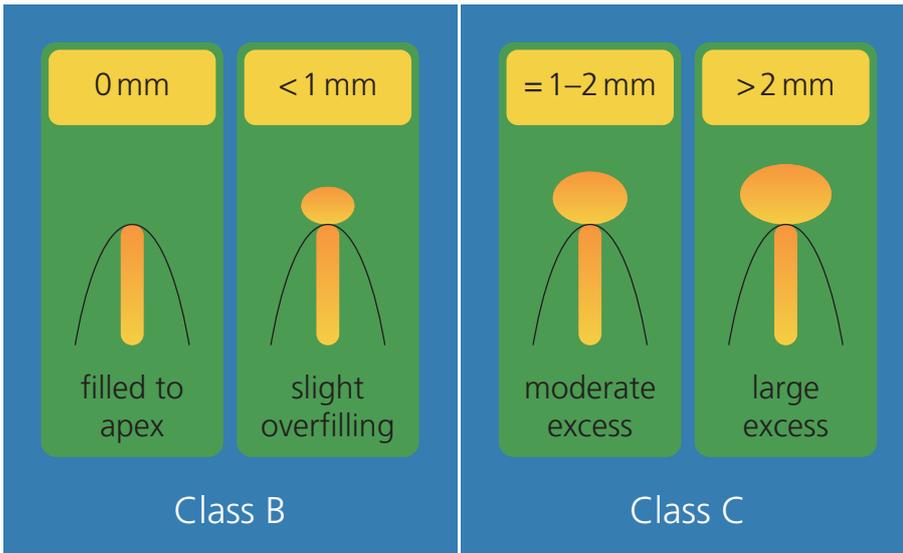
Abb. 6: Einteilung der Überfüllungen nach Strindberg.

1956 teilte Strindberg den Grad der Überfüllung in verschiedene Klassen ein (Abb. 6) (Strindberg 1956). Dabei galt jeder Zahn, bei dem die Wurzelfüllung über den röntgenologischen Apex reichte, als überfüllt und stand im Zusammenhang mit einer schlechten Prognose. Professor Herbert Schilder hat die Begriffe overextension/underextension und overfill/underfill geprägt (Schilder 1967). Die Begriffe Überfüllung (overfill) und Überextension (overextension) unterscheidet Dr. Schilder in der Qualität der Wurzelfüllung (Abb. 7).

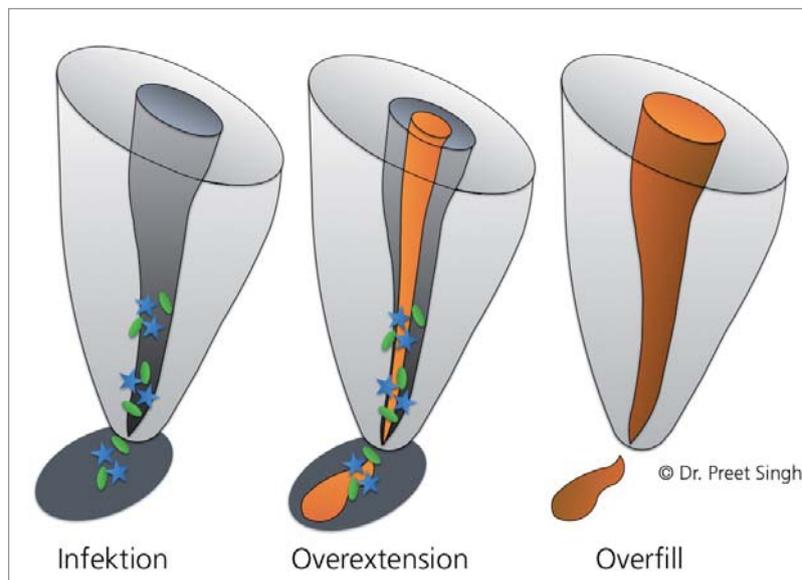
Abb. 7: Bildliche Darstellung der Begriffe overextension und overfill nach Schilder.

rodontalen Ligament kommen, welche er aber als harmlos einstuft, vorausgesetzt es handelt sich nur um Überfüllung und nicht um vertikale Überextension (Schilder 1983) (Abb. 7).

Over- bzw. underextension bezeichnen nur die vertikale Dimension der Wurzelfüllung im Bezug zum radiologischen Apex und sagen nichts über die Randständigkeit der Wurzelfüllung aus. Bei der Überextension ist laut Dr. Schilder das Wurzelkanalsystem weder sauber noch vollständig gefüllt, nur das Wurzelfüllmaterial wurde über die anatomischen Grenzen des Wurzelkanalsystems hinausgeschoben. Unter solchen Umständen können bakterielle Toxine und proteolytische Enzyme von im Wurzelkanalsystem verbliebenen organischen Substraten zum Misserfolg der Wurzelkanalbehandlung führen (Abb. 7).
