19. ALTBERGBAU-KOLLOQUIUM

Ein Monitoring-System zur Überwachung des Wasserabflusses im Franziska Erbstollen, Witten

Peter Hogrebe¹, Norbert Vierhaus¹, Nikolaus Linder², Armin Hunke²

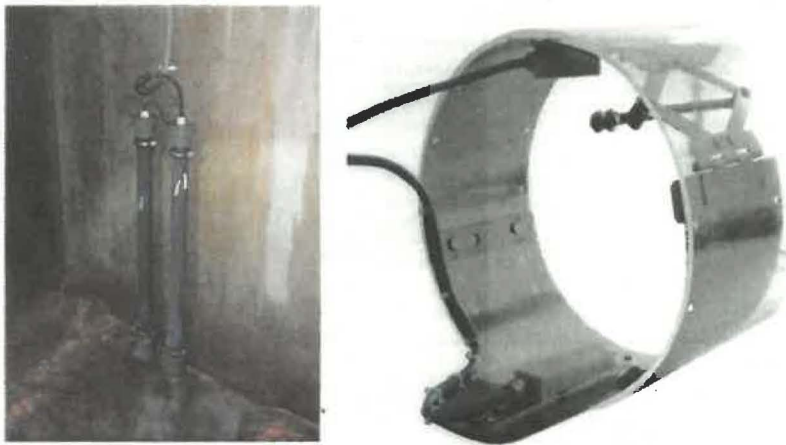
Abb.6 : Einbausituation Mess-Sensorik und Rohrmontagesystem (Fa. Nivus) für die Durchflussmessungen

1. Wasserparameter - Messeinheit zur Messung von pH-Wert, elektr. Leitfähigkeit, Sauerstoffgehalt, Redoxpotential und Wassertemperatur incl. notwendiger Einbaurahmen und Verbindungskabeln (siehe Abb. 6)
2. Durchfluss - Messeinheit bestehend aus einem Keilsensor (Kreuzkorrelations- und Dopplersensor) und der „Durchfluss-Messeinheit/Messumformer“ incl. aller notwendigen Einbaumaterialien (Rohrmontagesystem RMS) und Verbindungskabel (siehe Abb. 6)

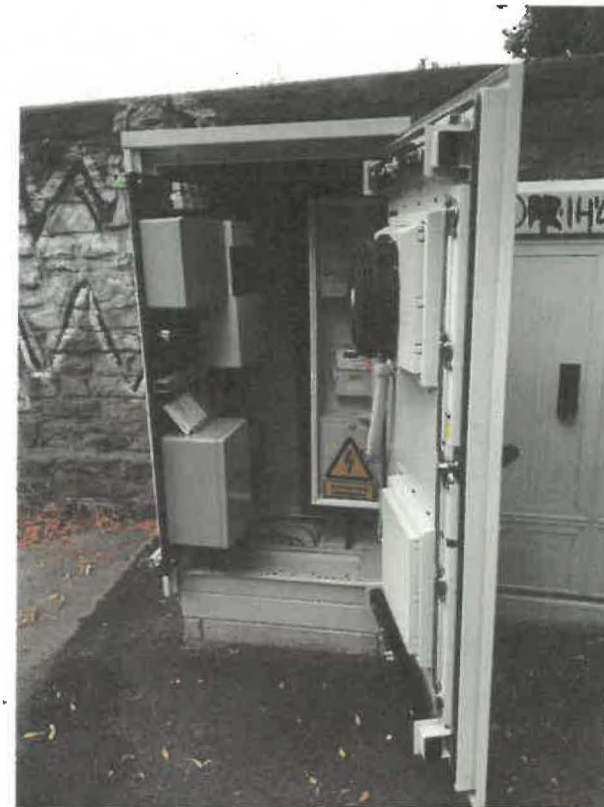
Abb.7: Schaltschrank mit Datenerfassung

3. Schaltschrank an der Geländeoberfläche (außerhalb Inspektionsschacht) zur Aufnahme der Datenerfassung und Stromversorgung (siehe Abb. 7). Die Datenerfassungseinheit ist im Schaltschrank untergebracht, bestehend aus dem Datenlogger mit GPRS-Fernübertragungseinheit, der über die Bediensoftware SENSolog gesteuert wird. Die Daten sind online abrufbar.

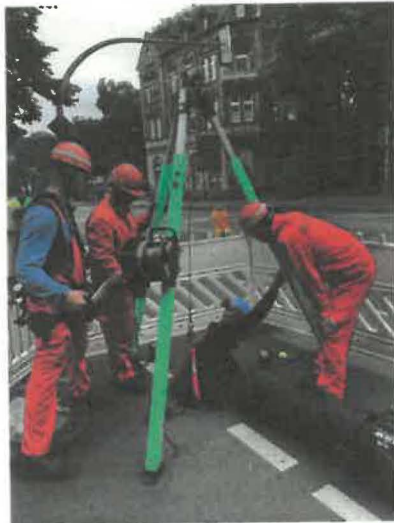
Abb.9 : Befahrung

Der Inspektionsschacht ist über einen abschließbaren Kanaldeckel befahrbar (siehe Abb. 8). Aufgrund der Wettersituation im Stollen und somit im Inspektionsschacht ist mit erhöhter CO₂ Konzentration zu rechnen und eine Befahrung kann nur mit Sonderbewetterung oder mit Atemschutzgerät erfolgen (siehe Abb. 9).

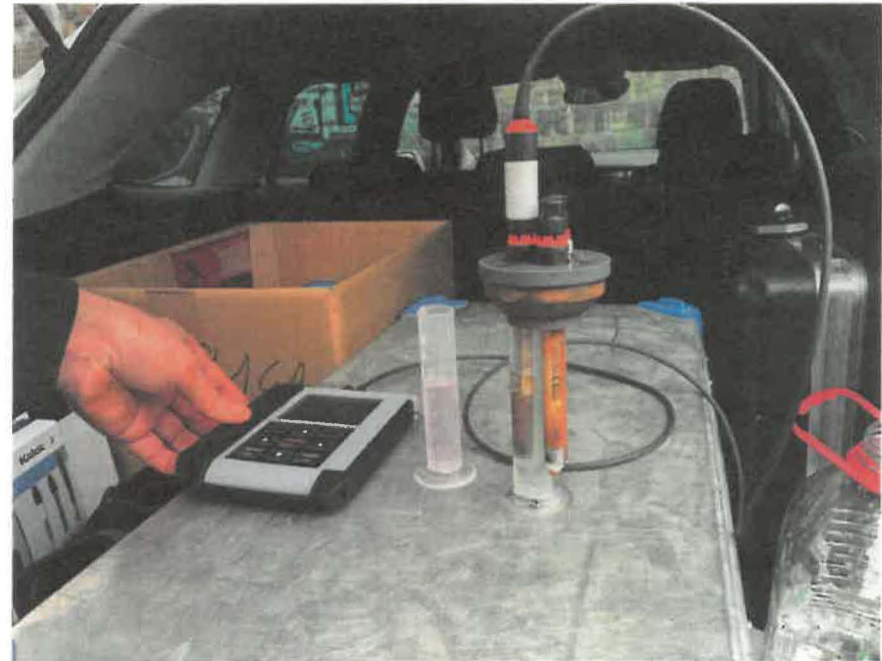
Abb.10 : Messsonde bei Wartungs- und Kalibrierarbeiten

Aufgrund der starken Fe-Oxydausfällung sind insbesondere die Sonden zur Erfassung der Wasserqualitäten anfällig für eine Verschmutzung und damit Ausfall. Dementsprechend ist eine regelmäßige Wartung bzw. Reinigung der Sonden unerlässlich (siehe Abb. 10). Dementgegen zeigen die Messeinheiten für den Wasserstand und Durchfluss keine entsprechende Anfälligkeit für Verschmutzung und damit Messdatenausfall.

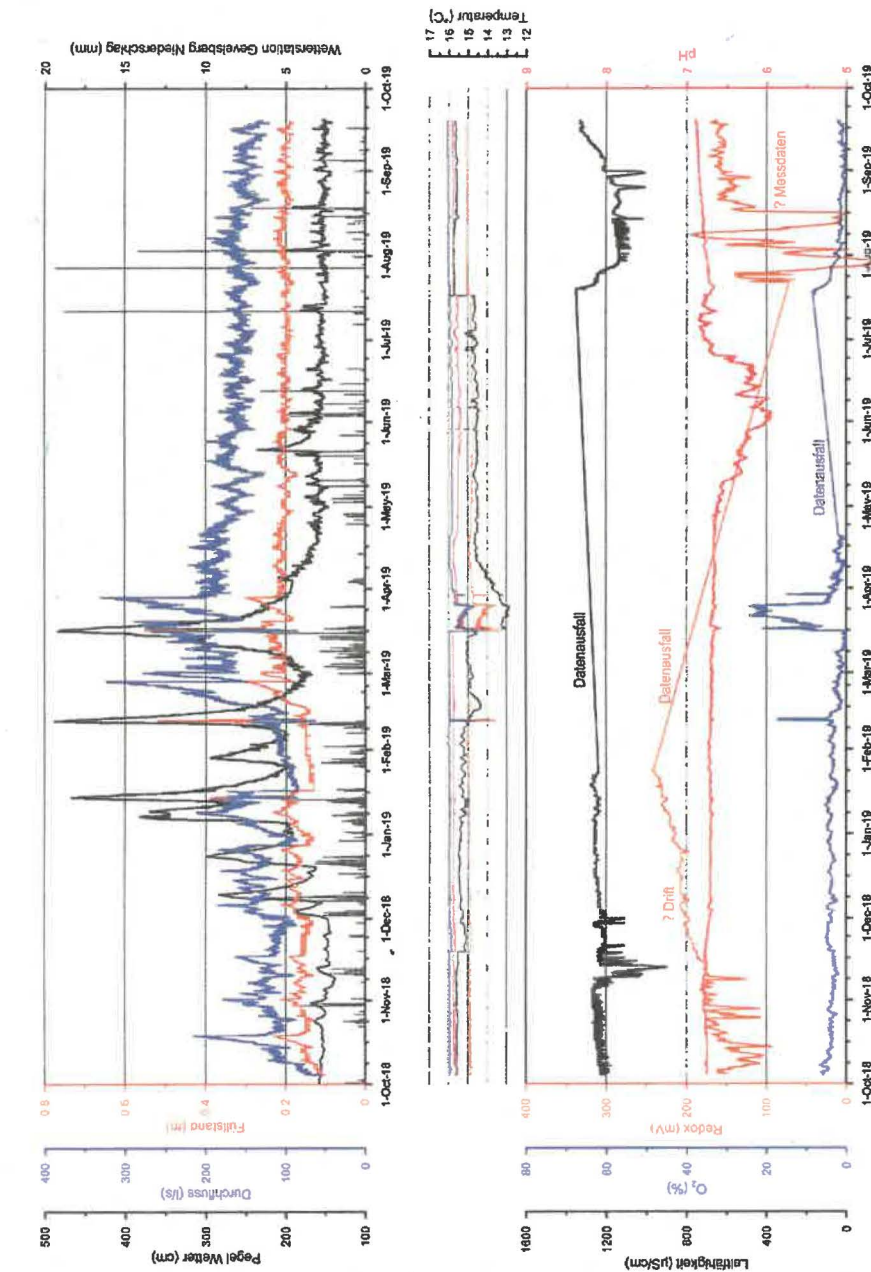
Abb.11 : Ganglinien der bereinigten Messdaten

Nach Auswertung der ersten Ergebnisse zeigte sich überraschend der Effekt einer in Sägezahnform verlaufender Ganglinie des Durchflusses, der sich nicht mit Witterungs-, Ruhrwasserstands- und Beschaffenheitseinflüssen korrelieren lässt. Nur extreme Niederschlagsereignisse spiegeln sich im Durchfluss wider. Auch Hochwasserstände, die einen Rückstau bis in den Inspektionsschacht verursachen sind in den Ganglinien erkennbar. Die Abb. 11 zeigt die Ganglinien der um fehlerhafte Messungen bereinigten Datensätze. Die Lücken in den Ganglinien repräsentieren die Messdatenausfälle.

Als ein erstes Fazit zeigt der Sägezahn Effekt deutlich den Einfluss einer intermittierenden Wasserhaltung oder eines Aufstau- und Ablaufeffektes im angeschlossenen Grubengebäude. Auch die konstanten und für Grundwasser relativ hohen Temperaturen deuten auf Tiefengrundwässer hin. Das wird auch durch die ausgeglichenen und relativ hohen Leitfähigkeitsgehalte bestätigt.
