**Pilot-GEK „Krumme Spree“ (2008 – 2009, Weiterführung im Gesamt-GEK bis 2011)**

**Erreichen des guten ökologischen Zustandes nach EU-WRRL**

Konzeptionelle Planung GEK  
 +  
 Vorplanung nach HOAI

**Bearbeitungsziel GEK: umsetzungsreife Maßnahmen**

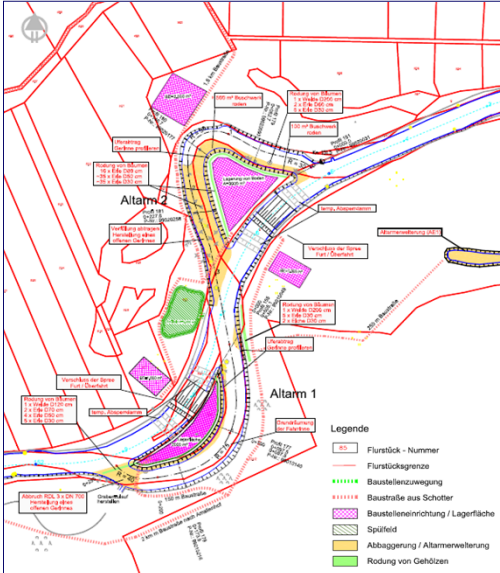
## Altarmanschluss Amalienhof (1 und 2)

**Wasserstraßenklasse C!**  
Anforderungen werden berücksichtigt:

Tiefe = 1,10 m  
Breite = 8,90 m  
Radien = 25 m  
lichte Höhe = 3 m

## Effekte der Altarmanschlüsse

Bei Anschluss der geplanten 14 Altarme an der Krumpen Spree = Verlängerung der Fließstrecke um ca. 4 km

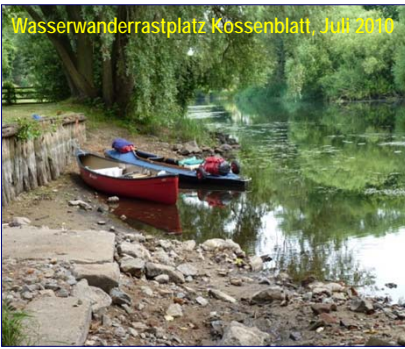
Wasserwanderrastplatz Kossenblatt, Juli 2010

**Risiko Niedrigwasser – im Sommer häufig der Regelfall**

**Einschränkungen für motorgetriebene Boote:**  
 Tauchtiefenbeschränkung für Wasserstraßenklasse C  
**Weitere Einschränkungen:**  
 Behinderungen beim Anlegen  
 Einschränkungen des Erlebniswertes der Landschaft (hohe Ufer - schlechte Sicht)

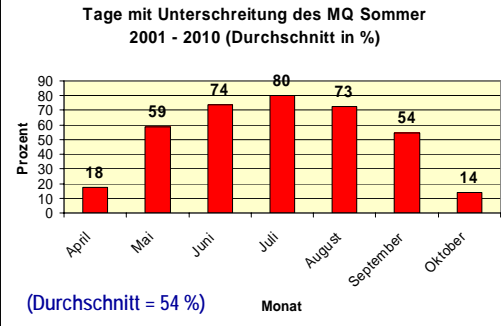
**Tage mit Unterschreitung des MQ Sommer 2001 - 2010 (Durchschnitt in %)**

(Durchschnitt = 54 %)      Monat

**Bemessungswasserstand für die Tauchtiefen:**  
 $MQ_{So} = 6,27 \text{ m}^3/\text{s}$   
 Grundlage = Abflüsse am UP Leibsch für die Reihe 1998 - 2007 (ohne HW 2010)

Reihe	MQ Wi	MQ So	MQ Jahr
1998-2007	(13,1)	6,27	9,96
1998-2010	14,7	7,25	10,9
