QUALITÄTSSICHERUNG IN DER BETTEN- UND MATRATZENAUFBEREITUNG

Eva Scheefer – Fachpflegekraft für Hygiene

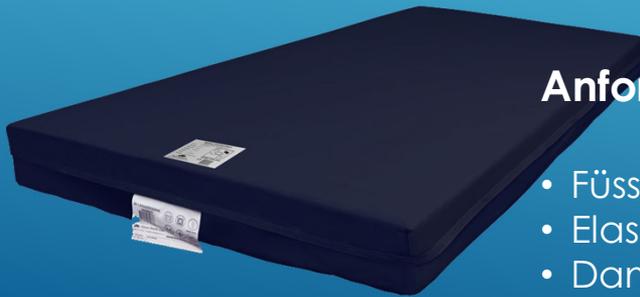
Klinik und Pflegematratzen sind in der Regel mit einem Polyurethan beschichtetem Schutzbezug (Encasing) ausgestattet, der sowohl den Patienten als auch den Matratzenkern schützen soll.

Anforderung an das Encasing:

- Flüssigkeitsdicht
- Elastisch,
- Dampfdurchlässig (Atmungsaktiv)
- Druckverteilung

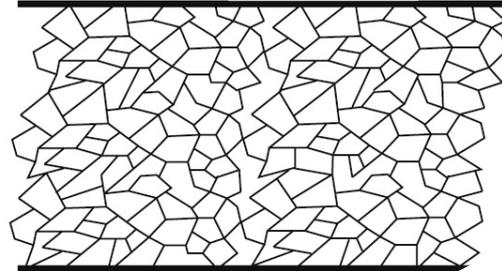
Beispiel: Hohe Dampfdurchlässigkeit

Das Polymer schwillt mehr an
(siehe Struktur) - Deshalb anfälliger!!

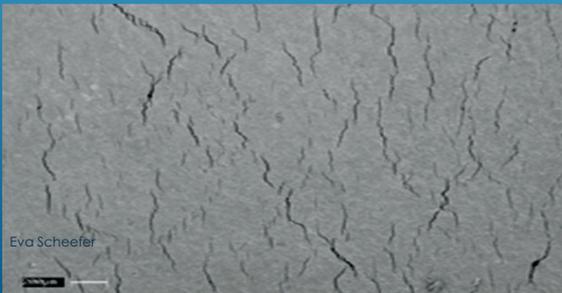
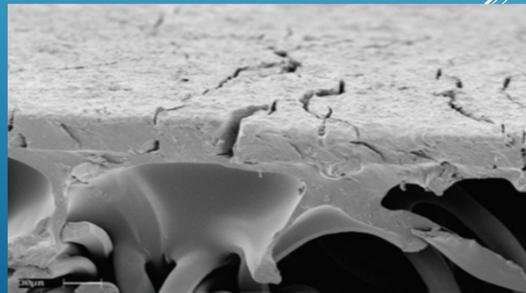
1. Vorzeitiges Altern des Polyurethan Bezugs durch Hydrolyse

Polyurethan beschichtete Textilien sind hydrophil und absorbieren für eine kurze Zeit Flüssigkeiten, die eine kurzfristige Veränderung der Polyurethan Eigenschaften herbeiführen.

Der Schutzbezug schwillt an und ist damit sehr anfällig für physikalische Schäden.

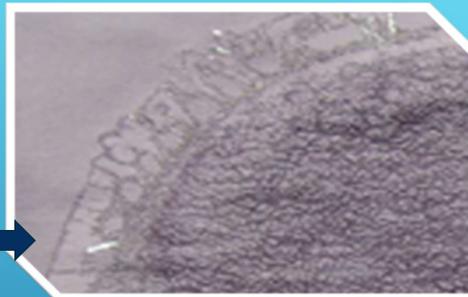
2. Chemische Ursache

- Chemo thermische Aufbereitung
- Desinfektionsmittel

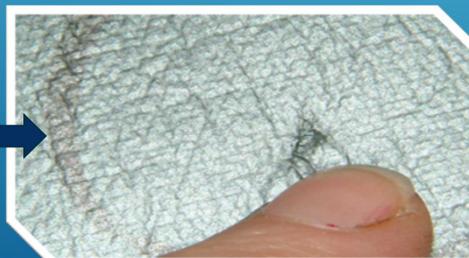
3. Physikalische Ursache

- Einstiche
- Risse

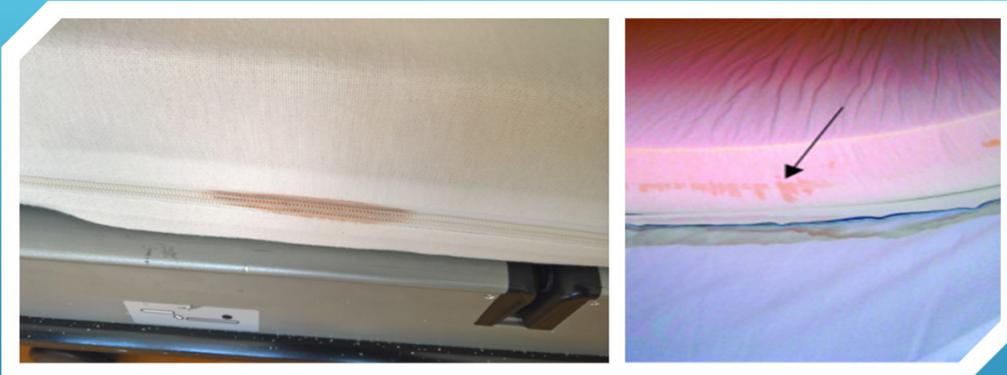
4. EINDRINGEN VON FLÜSSIGKEITEN DURCH DEN REIßVERSCHLUSS

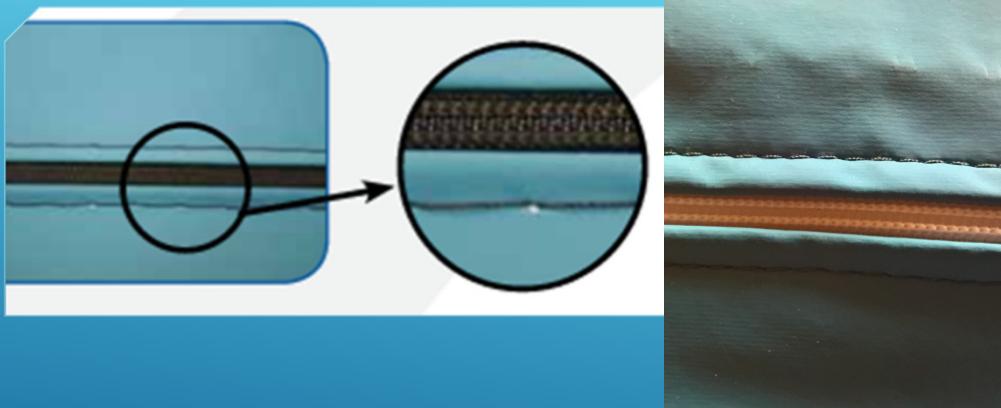
5. EINDRINGEN VON FLÜSSIGKEITEN DURCH DIE NÄHTE

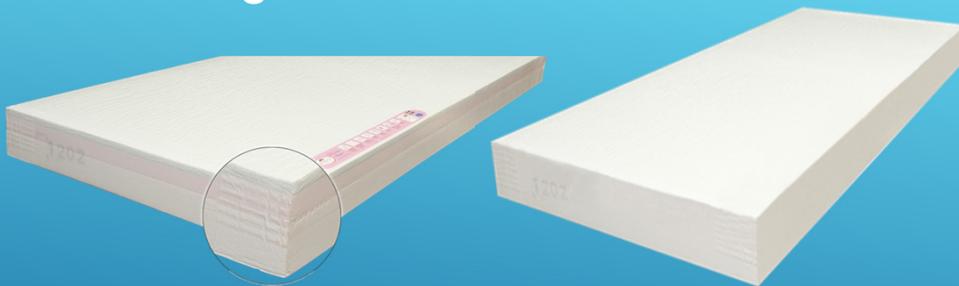
- Ein Encasing ohne Reißverschlüsse und Nähte
- Keine Strike through - sicher gegen Hydrolyse.
- Die weiße Farbe ermöglicht es einfach, eine Kontamination der Matratze festzustellen
- **Keine Kontrollen/ Abziehen/ Waschen notwendig**

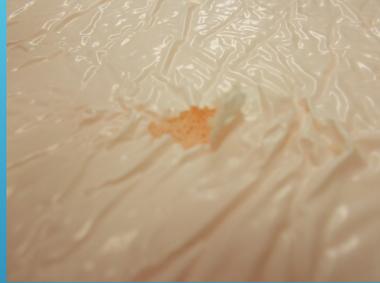
**Bei Beschädigung :
professionelles Reparatur- Set**
