Hankenhof Burgweg - Filsum B-Plan Nr. 20 Historische Erkundung Bericht

Projektnummer 20P342

DATUM 14.8.2020

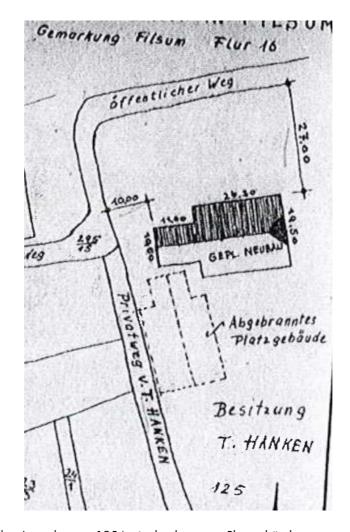
Lageplan 1: 1.000 mit Lage der ehemaligen, abgebrannten Hofstelle.

Abb. 1: Ausschnitt aus dem Lageplan von 1954 mit abgebranntem Platzgebäude

Die genaue Lage konnte anhand der Planzeichnung aus der Baugenehmigung von 1954 lokalisiert werden.

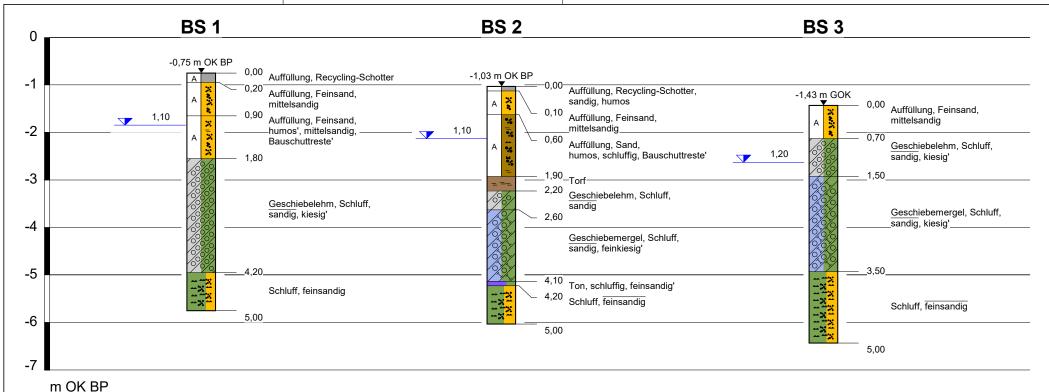
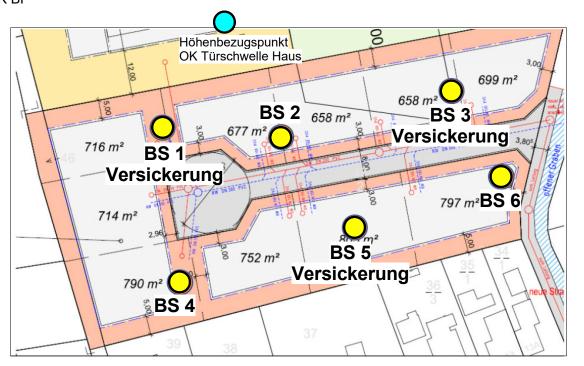
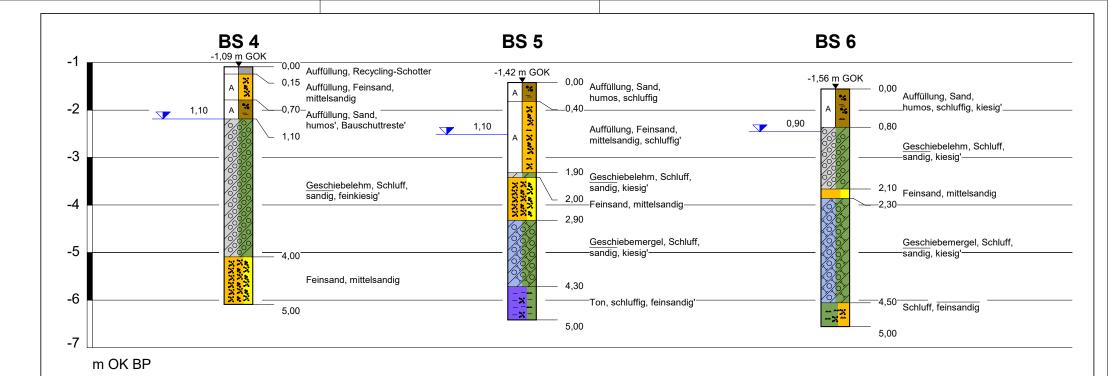
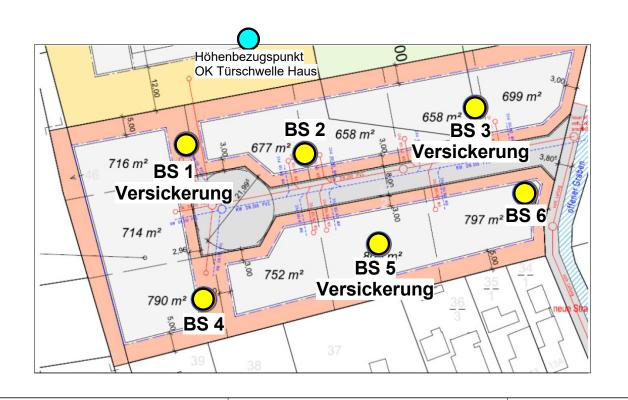
Bauherr:	Bauherr: Wilhelm Baubetreungsgesellschaft Emsstraße 42 in 49661 Cloppenburg					
Projekt: Erschließung Lageplan und Bohrprofile Südl. Hankenhof in 26849 Filsum						Anlage-Nr. 2.1
Maßstab		Höhen-Maßstab				Datum
		1 · 75

Bei der generellen Baugrunderkundung durch das rasteder erdbaulabor wurden drei Mischproben aus der Auffüllung entnommen (s. Anlage 4). Die Sondierungen wurden über das gesamte Plangebiet verteilt. Der Bodenaufbau ist durch z.T. mächtige Auffüllungen mit Bauschuttresten etc. über Geschiebelehm gekennzeichnet.

im Zuge des Bauvorhabens Erschließung Neubaugebiet "Südl. Hankenhof in Filsum" hat das rasteder erdbaulabor eine "Orientierende Untersuchung" (OU) durchgeführt. In der OU wurden 6 Bohrsondierungen (BS, siehe Anlage 2.1) ausgeführt.

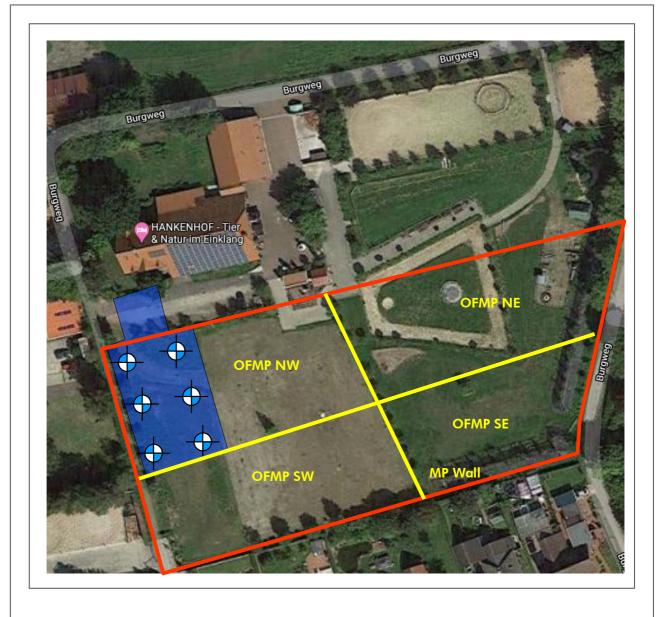
Anlage 4

Ehemalige Hofstelle

Rammkernsondierung

Geplante Untersuchungen

Vor dem Hintergrund der vorliegenden Untersuchungsergebnisse mit Hinweisen auf ein abgebranntes Gebäude sollten zur Klärung notwendiger Maßnahmen bei der Umnutzung orientierende Untersuchungen auf dem Grundstück durchgeführt werden (s. Anlage 5).

- Rammkernsondierungen im Bereich der ehemaligen Hofstelle
- Beurteilung der Gesamtfläche und des Walles hinsichtlich BBodSchV

Im Rahmen der orientierenden Altlastenuntersuchung halten wir 6 Kleinrammbohrungen zur Ermittlung des Bodenaufbaus sowie zur organoleptischen Untersuchung und Probenahme im Bereich der Verdachtsfläche (ehemalige Hofstelle) für ausreichend. Die Erkundungstiefe beträgt max. 5 m. Alle Untersuchungen werden nach den derzeit üblichen Verfahren ausgeführt.

Zusätzlich sollten 4 Oberflächenmischproben (OFMP) sowie eine Probe aus dem Oberbodenwall (MP Wall) hinsichtlich der Vorgaben der Bundes-Bodenschutzverordnung entnommen und analysiert werden.

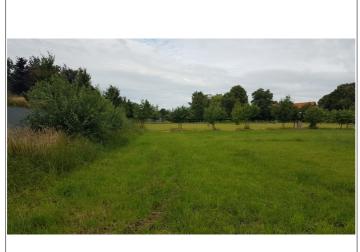
Abbildung 1: Gelände von Südost

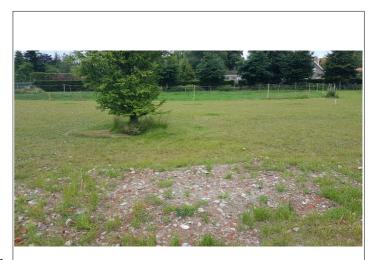
- Weide existiert seit den 50er Jahren in dieser Weise
- Der Westteil wurde geschotter, um große Hoffeste durchzuführen
- Der Oberboden wurde abgeschoben und in Wällen entlang der südlichen und östlichen Grundstücksgrenze gelagert
- Eine Lagerung von wasser- oder bodengefährdenden Stoffen ist nicht bekannt

Abbildung 2: Westteil mit viel RC-Schotter
