## **Bohrtechnische Erkundung eines Altkalischachtes Drilling technical exploration of an old potash shaft**

**Thomas Fliß<sup>1)</sup>, Jörg Martin<sup>2)</sup>, Peter Kriebel<sup>3)</sup> & Andre Kleitz**

<sup>1)</sup> K-UTEC AG Sondershausen, <sup>2)</sup> Thüringer Landesbergamt Gera, <sup>3)</sup> Anger's Söhne Bohr- und Brunnenbaugesellschaft mbH Hessisch-Lichtenau

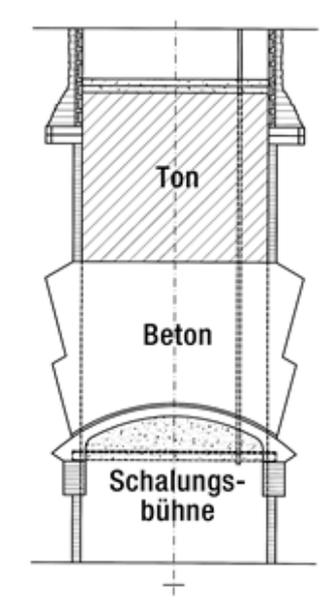
Abb.2 : Schematische Darstellung des Süßwasserpfropfens Ludwigshall 1955 bis 1978 /9/

297,75 – 298,15 mT	Grobkies- und Feinkiessschicht von ca. 0,4 m Stärke als obere Abdeckung
298,15 – 302,15 mT	Tondichtung von 4 m Stärke
302,15 – 306,70 mT	Oberer Pfropfenbereich aus B225 Stampfbeton (C20/25)
305,60 – 307,80 mT	Verbindungsstufe mit 100 Stück Rundstählen bewehrt
306,70 – ca. 309 mT	Unterer Pfropfenbereich aus B225 Stampfbeton (C20/25)
ca. 309 – 310,5 mT	Gewölbe aus Leichtbauplatten (3 Lagen) mit Isolierpappenabdeckung und Gewölbefüllung aus Schlacken-Magerbeton MV 1:10
310,5 mT	Stahlträger (Doppel-T) mit 750 mm Abstand und zwischen liegenden Holzbohlen (ca. 30 mm Dicke)

Der Aufbau des im Schacht vorhandenen Süßwasserpfropfens kann wie folgt zusammengefasst werden:

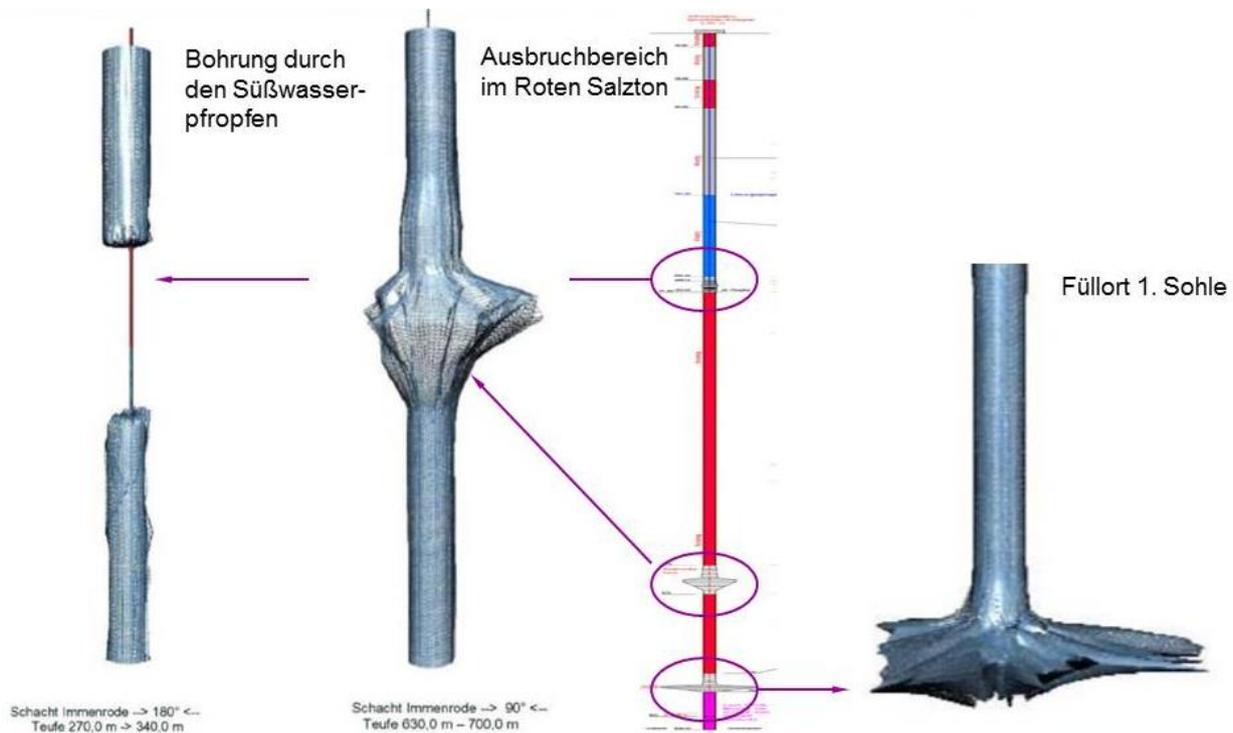
Abb.4 : Sonar Vermessung der Schachtröhre mit dem Ausbruchsbereich im Roten Salzion und der Querschnittserweiterung im Füllortbereich.

Unterhalb des Pfropfens konnten sich bis in ca. 550 mT verschiedene Einbauten, wie Einstriche, Spurlatten und Teile des Wetterscheiders im Schacht beobachtet werden. Ab dieser Teufe war der Schacht frei von Einbauten. Im Bereich des Grenzanhydrits - Allersteinsalzes - Roten Salztones zwischen 655 und 670 mT wurde ein Ausbruchsvolumen von etwa 1570 m<sup>3</sup> festgestellt. Im Niveau des Füllortes der 1. Sohle wurde die Schachtkontur gegenüber dem ursprünglich vorhandenen Ausbau erheblich erweitert vorgefunden. Der übrige Teil des unteren Schachtabchnittes kann aufgrund der Form der Schachtkonturen und der ermittelten Maximaldurchmesser generell als intakt beschrieben werden. Unterhalb des Füllortbereiches war der Schacht bis auf das Niveau von 792,5 mT mit Bruchmassen aufgefüllt. Die Abbildung 4 zeigt hierzu die Ausbruchsbereiche sowie die Bohrung durch den Pfropfen.

Der Zustand des vorhandenen Süßwasserpfropfens konnte als hydraulisch durchlässig charakterisiert werden, die Tragfähigkeit war signifikant beeinträchtigt. Im Gesamtsystem der Dichtung/ Widerlagerkonstruktion konnte nur dem Bereich der Tondichtung ein effektiv wirksamer hydraulischer Widerstand zugeordnet werden.

Aus den aufgezeigten Gefährdungsszenarien, den Verhältnissen im Grubenfeld und den möglichen Auswirkungen auf die Tagesoberfläche bzw. die Grundwasserleiter konnte die Forderung nach einer wirksamen und nachhaltigen Abdichtung der Schachtröhre abgeleitet werden. Das bestehende Dichtungssystem erwies sich als durchlässig mit einer annähernd stationären Durchströmungsrate. Es bestand das Risiko, dass bei weiter nachlassender hydraulischer Dichtungswirkung die Zutrittsmengen ansteigen würden. Angesichts des Zustandes, des Aufbaues und der Wirkungsweise des vorhandenen Süßwasserpfropfens waren Ertüchtigungsmaßnahmen dieser Konstruktion nicht zu empfehlen.
