Durchgängigkeit von Hochwasserrückhaltebecken für Fische - vergleichende Untersuchung verschiedener Durchlasstypen

SANDRA RÖCK

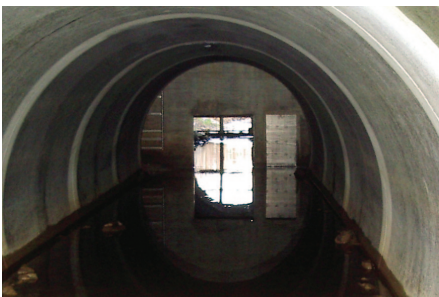
Abb. 4 Rohrdurchlass am Insensbach. Steuer- und Notschieber bilden kein Hindernis. Die Steinsohle bietet ausreichend Habitate (Aufn.: MEIER).

- 40 m langen und das Becken M5 mit einem 64 m langen Kastendurchlass.
- Insenbach – Sinsheim-Steinsfurt (seit 2002 in Betrieb): geschlossenes Bauwerk mit großem Rohrdurchlass (2,6 m hoch, 24 m lang) und rauer Sohle (Steinschüttung) (Abbildung 4)
- Lobbach – Mönchzell (seit 2004 in Betrieb): offenes Kastenprofil mit Öko- und Steuerschieber und Steinschüttung im Durchlassbereich

Diese Durchlasskonstruktion (langer Rohrdurchlass mit großem Durchmesser und Steinschüttung) ist als besiedelbar und durchgängig zu bewerten. Sowohl die Markierungsversuche, als auch die Reusenfänge konnten dies belegen. Der Rohrdurchlass ist groß angelegt mit einer Steinsohle, die ausreichend Aufenthaltsplätze und Unterstände bietet. Die beiden Schieber (Steuer- und Notschieber) bilden ebenfalls keine Wanderhindernisse (Abbildung 4). Einzig die verschlammten Bereiche sind negativ zu bewerten.

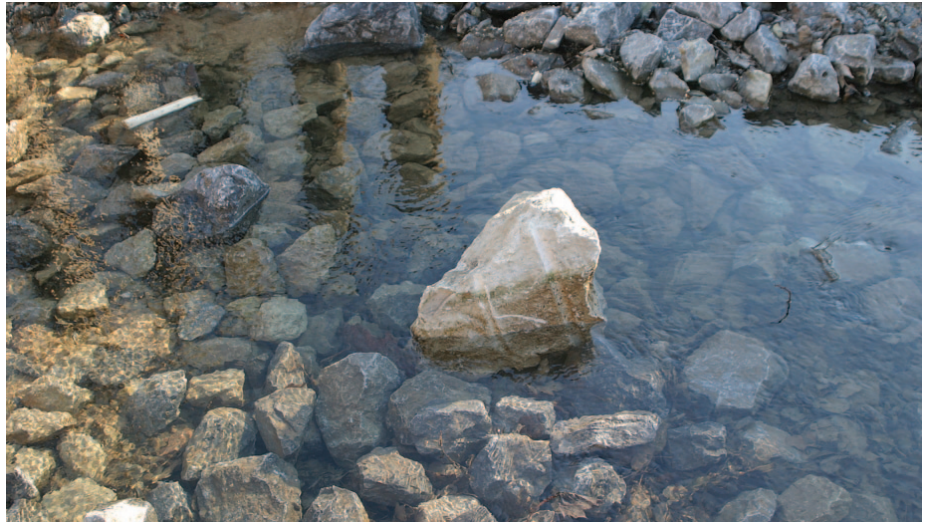
Abb. 5 Die Steinschüttung als Lebensraum. (Aufn.: S. RÖCK).

Die Schmerle wurde bei der Bestandsaufnahme sogar nur im Bauwerksbereich selbst und hier innerhalb der Steinschüttung gefunden (Abbildung 5). Von der insgesamt etwa 700 m befischten Bachstrecke kamen in der Steinschüttung (80 m Länge) über 90 % der Schmerlen vor. Nur hier wurden neben adulten Fischen auch Jungfische festgestellt. Die Bachforelle zeigte in der Umgebung des Durchlasses ähnliche Dichten, wie in den Freiwasserstrecken. Wassertiefe und Substratausstattung bilden im Durchlass vor allem für die Schmerle attraktive Habitate.

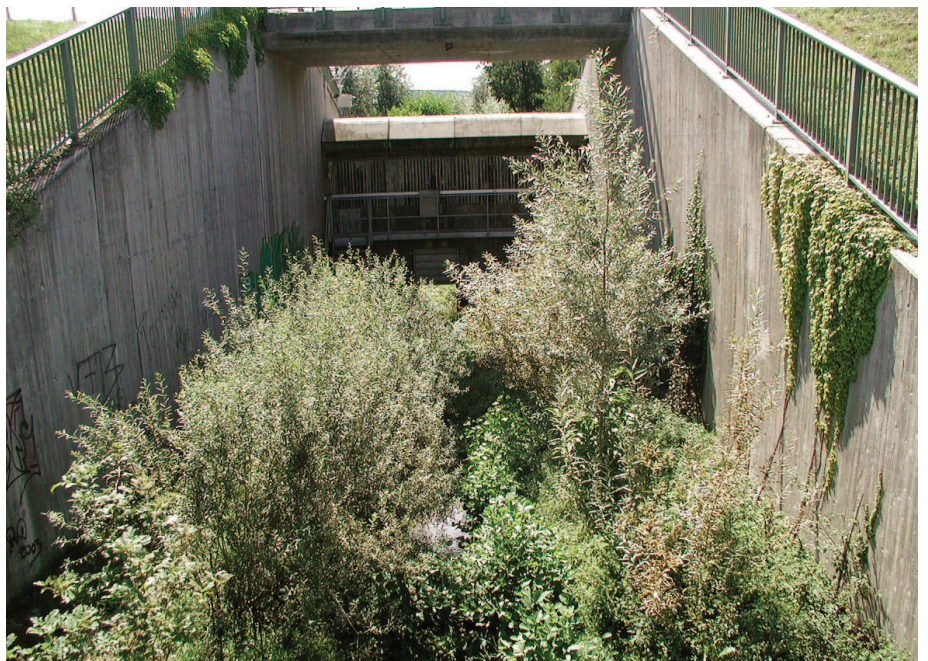
Abb. 6 Bewuchs im Durchlassbereich des Rückhaltebeckens Stadtseebach. (Aufn.: KAISER).

Das Becken unterhalb des Stadtsees gehört zu den älteren der untersuchten Becken. Es besitzt einen Ökodurchlass und einen Steuerdurchlass im terrestrischen Bereich (Abbildung 1). Auffällig an diesem Becken und positiv zu bewerten, ist der im Beckenbereich tolerierte Bewuchs der gewässerbegleitenden Vegetation (Abbildung 6). Im Stadtseebach erreichte bei der Bestandsaufnahme einzig die Bachforelle Populationsniveau. Für diese konnte aber die Durchgängigkeit des Bauwerks sowohl bei den Markierungsversuchen als auch mit Hilfe der Reuse nachgewiesen werden.

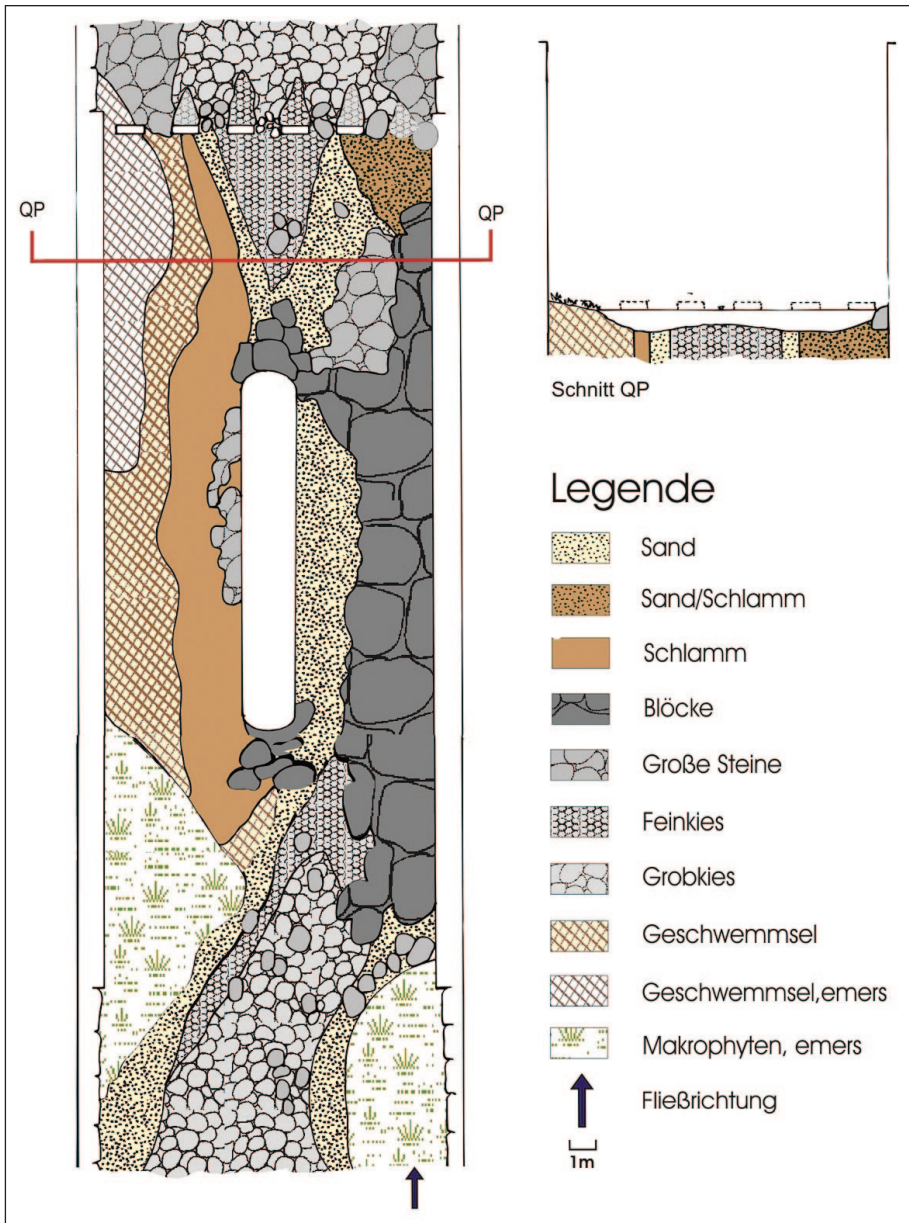
Abb. 7 Substratkartierung im Durchlassbereich des Hochwasserrückhaltebeckens am Schwarzbach (Skizze: MEIER).

Mit der Bestandsaufnahme konnte nachgewiesen werden, dass im Durchlass eine artenreiche Fischfauna zu finden ist, mit teilweise höheren Fischdichten als im freien Gewässerlauf (Abbildung 8). Eine Substratkartierung zeigt (Abbildung 7), dass auch die Substratdiversität höher als im eigentlichen Gewässer ist. In der rechten Durchlasshälfte verläuft der Hauptbachlauf mit tieferen Stellen und grobem Substrat – die idealen Habitate für Bachforellen. Links ist dagegen die Fließgeschwindigkeit geringer und damit finden sich hier auch feineres Substrat, Pflanzenbewuchs und flachere Stellen. Eine entsprechende Fischzönose (Elritze, Dreistacheliger Stichling, Bachneunauge, auch einige Querder) besiedelt diesen Bereich. Die flach überströmte, steinige Ausbaustrecke unterhalb des Durchlasses besitzt einen guten Groppenbestand, dessen Individuendichte höher war als die in den nicht ausgebauten Abschnitten des Schwarzbaches. Zusätzlich wurden hier Schmerlen und Elritzen gefangen.

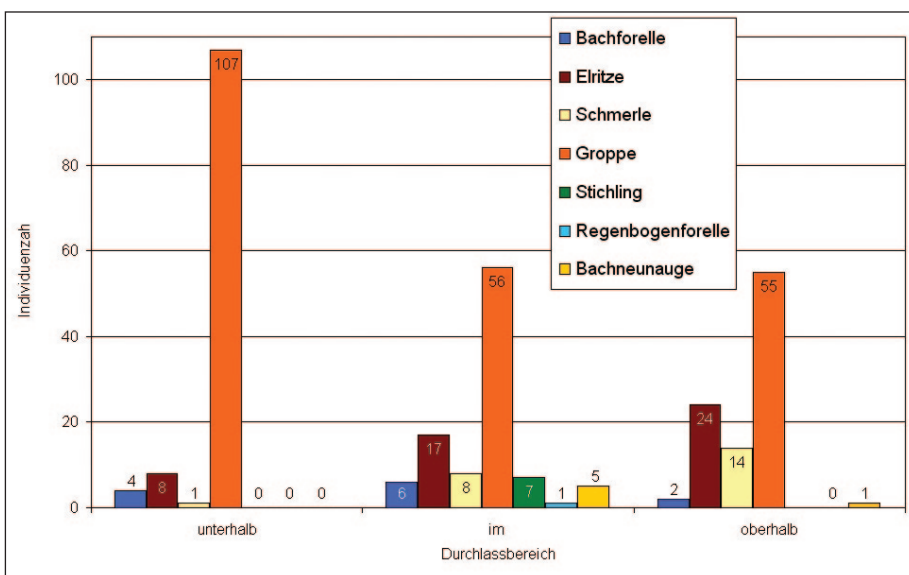
Abb. 8 Ergebnis der Bestandsaufnahme am Schwarzbach.
