# Prüfbericht

## Einzelabstandhalter mit Draht

M 0044 / 2016 | 22.04.2016 | deutsch

Prüfgut : Einzelabstandhalter mit Drahthalterung  
AD 40 / 12

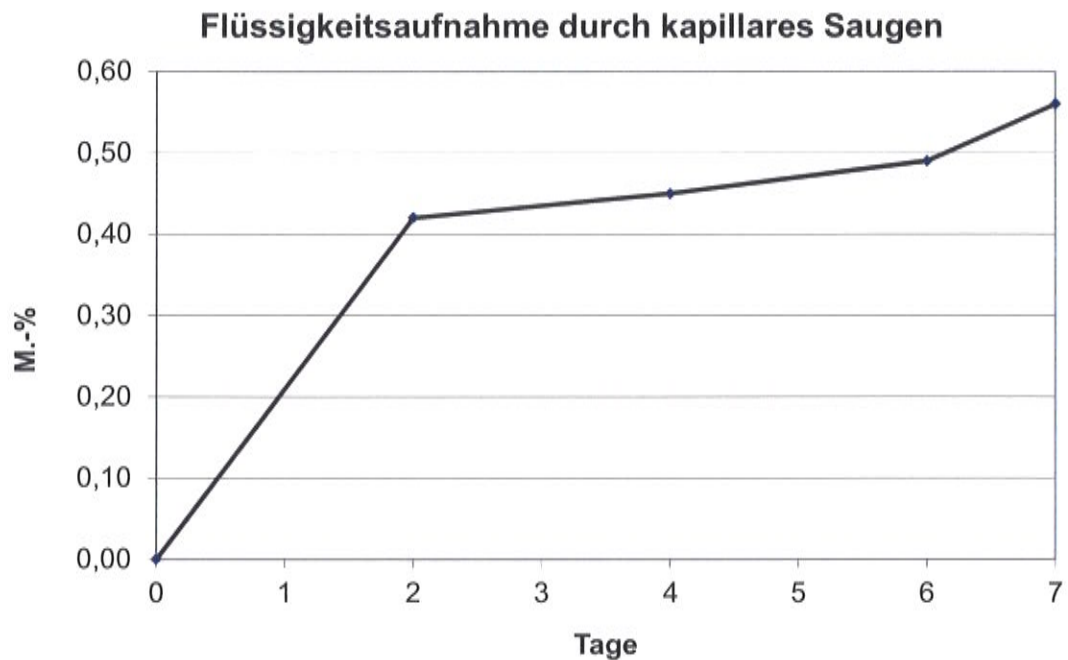
##### 3.2.1 Flüssigkeitsaufnahme durch kapillares Saugen

Probe Nr.	Masse der aufgesaugten Lösung in M.-% nach			
	3 Tagen	4 Tagen	6 Tagen	7 Tagen
1	0,43	0,45	0,50	0,56
2	0,40	0,43	0,47	0,52
3	0,43	0,47	0,51	0,60
MW	0,42	0,45	0,49	0,56
SA	0,02	0,02	0,02	0,04

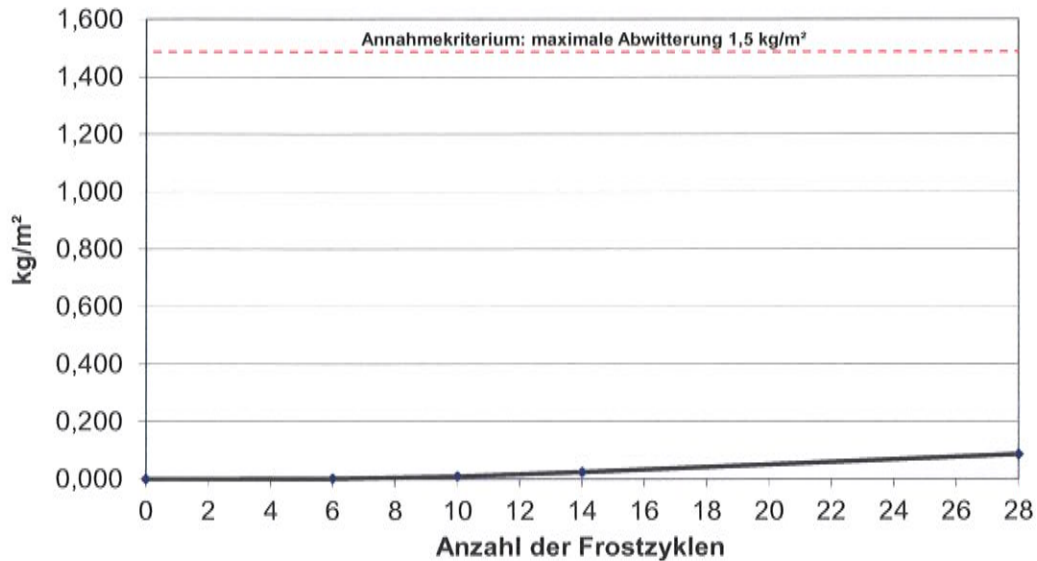
### Abwitterung durch Frost - Tausalz - Beanspruchung

Probe Nr.	Prüffläche A [m <sup>2</sup> ]	Gesamtmasse des getrockneten abgewitterten Materials bezogen auf die Prüffläche in kg/m <sup>2</sup> nach			
		6 Zyklen	10 Zyklen	14 Zyklen	28 Zyklen
1	0,0225	0,002	0,011	0,030	0,103
2	0,0225	0,002	0,009	0,024	0,080
3	0,0225	0,002	0,009	0,020	0,075
MW	-	0,002	0,010	0,025	0,086
SA	-	0,00	0,00	0,01	0,01

An den geprüften Abstandshaltern AD 40 / 12 konnten minimalste Abplatzungen festgestellt werden. (siehe Foto Probe 4)

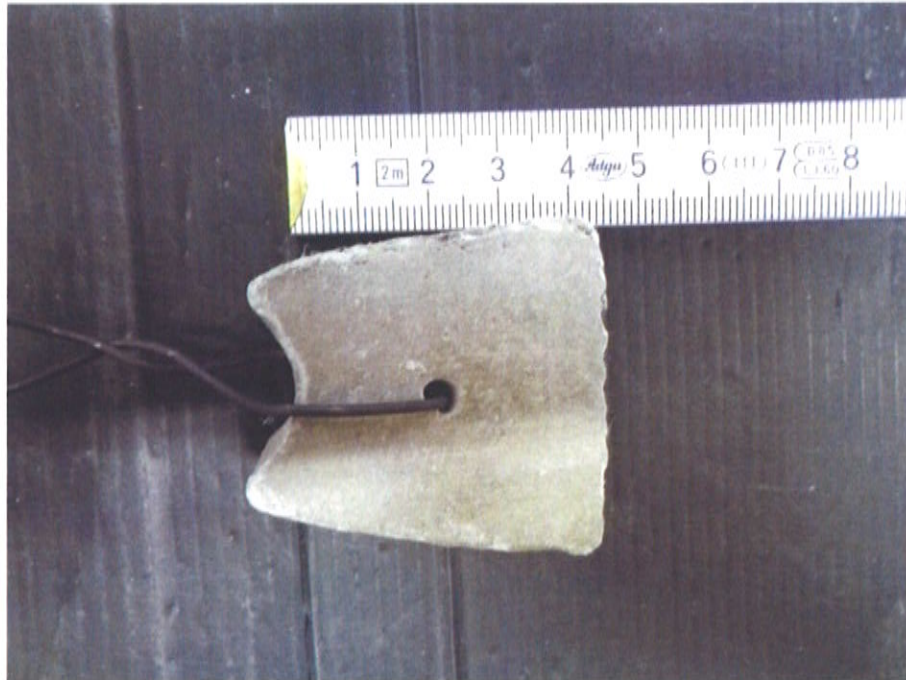
Bild 1: Verwendete Abstandshalter

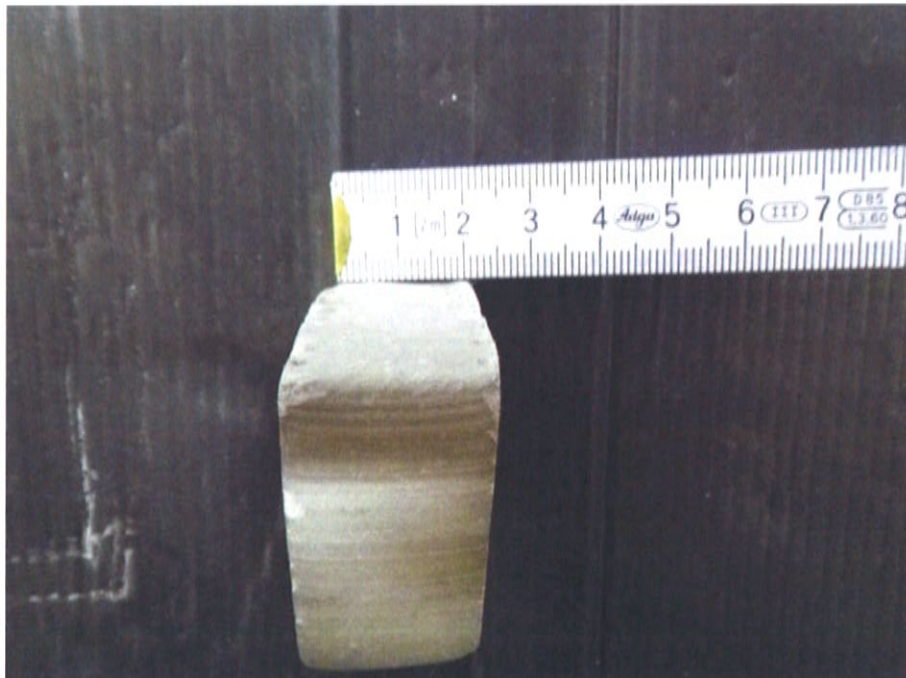
Bild 2: Seitenansicht Abstandshalter

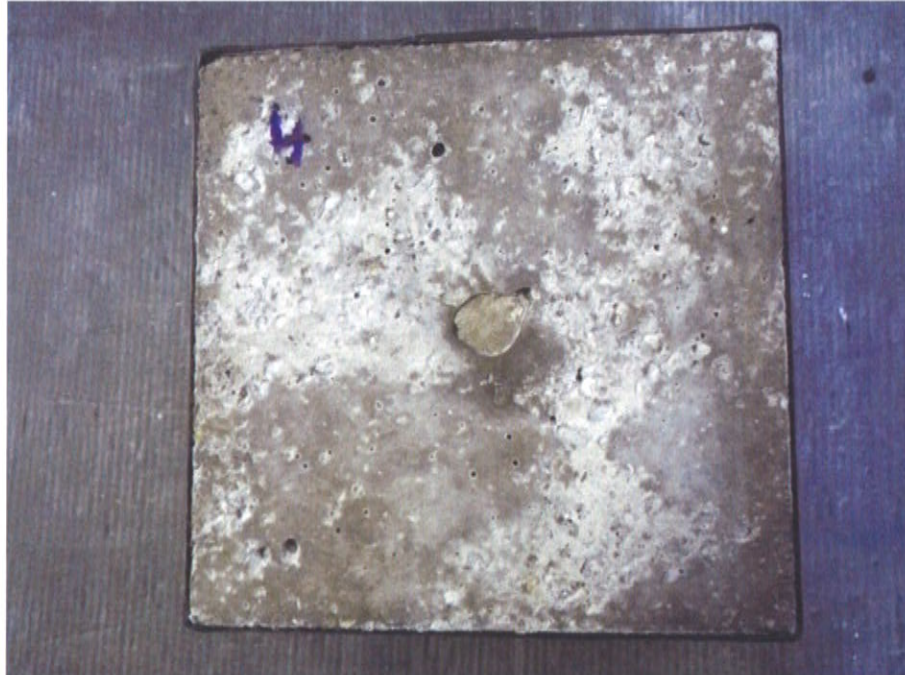
Bild 6: Probe 4 nach 28 Frost-Tau-Wechsel, abgewitterte Oberfläche. Minimale Ablösungen am Abstandshalter erkennbar.
