Guidance on the design and installation of paved concrete gutters (Part 2)

Hinweise zur Bauweise und Verlegung von Betonrinnen (Teil 2)

Text: Dr. rer. nat. Karl-Uwe Voß

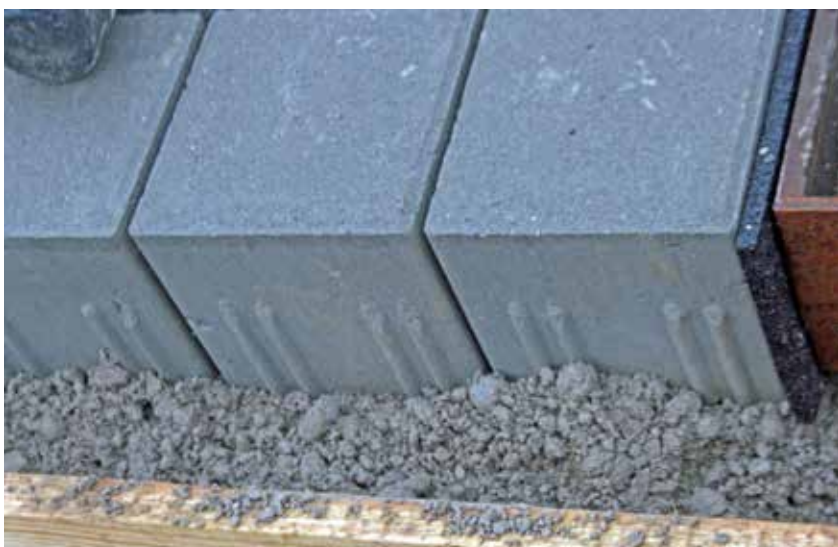
Laying of paving stones without bonding agent

Abb. 12: Einbringung der Pflastersteine ohne Haftvermittler

In addition to the inappropriate on-site storage of the concrete, the concrete is usually not compacted to a sufficient extent after placement. Compaction usually takes place by “tamping with the workers’ boots” (see boot prints in the Part 1 right picture of Fig. 11). This procedure results in a superficially dehydrated, insufficiently compacted concrete of dry consistency as the base of the gutter (see Fig. 13). Yet the story does not end at this point: To drive down costs even further, no bonding agent is applied to establish at least a certain degree of adhesion between the foundation concrete and the gutter paving stones, as shown in Fig. 12.

Neben der nicht sach- und fachgerechten Lagerung des Betons auf der Baustelle wird der Beton nach der Einbringung üblicherweise nicht in ausreichendem Umfang verdichtet. So erfolgt die Verdichtung des Betons im Normalfall durch „Stampfen mit den Stiefeln der Mitarbeiter“ (siehe Stiefelabdrücke in Teil 1 rechte Abb. 11). Im Ergebnis kommt demnach ein in trockener Konsistenz hergestellter, zumindest oberflächlich verdunsteter und nicht ausreichend verdichteter Beton als Unterlage der Rinne zum Einsatz (siehe Abb. 13). Um abschließend jede Chance für einen „gewissen“ Verbund zwischen dem Fundamentbeton und den Befestigungselementen der Rinne auszuschließen, wird wie in Abb. 12 dargestellt, abschließend aus Kostengründen auch noch auf die Verwendung eines Haftvermittlers verzichtet.

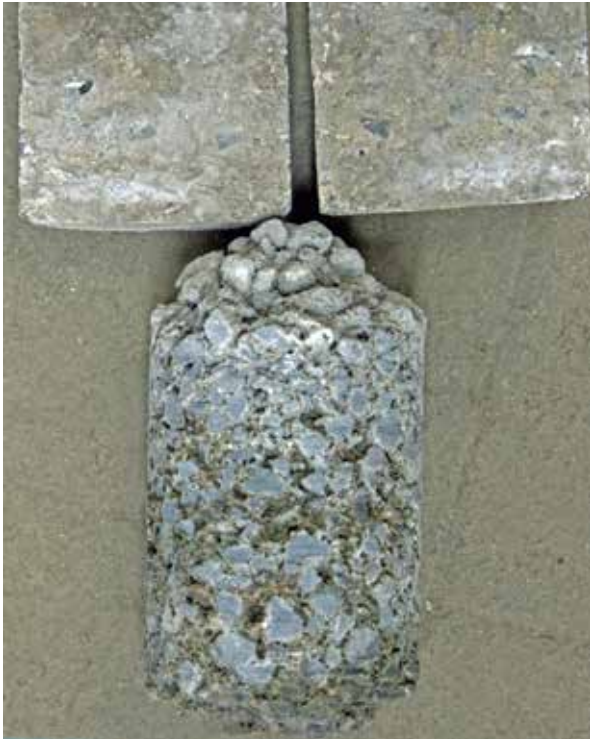
Fig. 13: Absent bond owing to insufficient compaction and "thirsting" of the cement paste of the foundation concrete

Abb. 13: Fehlender Verbund aufgrund zu geringer Verdichtung und „Verdursten“ des Zementsteins des Fundamentbetons

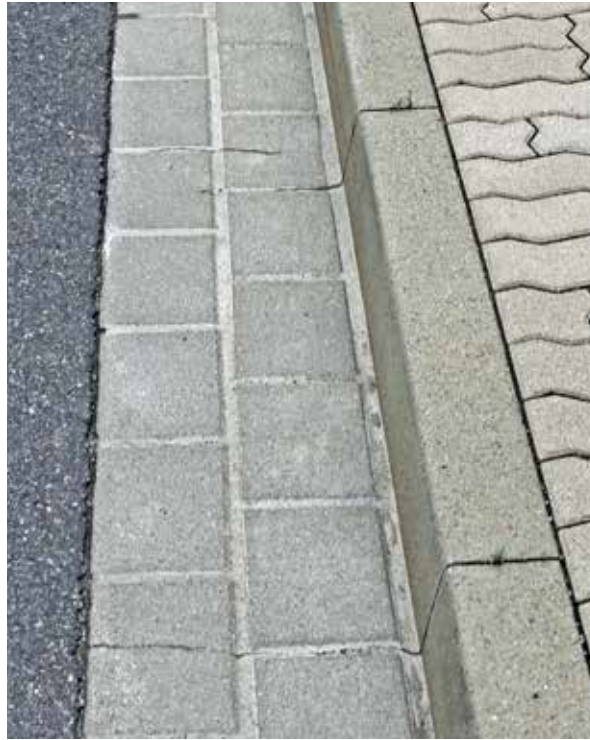
Fig. 14: Cracking in the gutter

Abb. 14: Rissbildung im Bereich der Rinne

Thus, no sufficient bond between the paving stones of the gutter system and the foundation concrete is achieved so that such gutters often crack at regular intervals (more often than not, at distances of 1 to 2 m perpendicular to the gutter routing) either only in joints

Im Ergebnis wird kein ausreichender Verbund zwischen den Pflastersteinen der Rinnenanlage und dem Fundamentbeton erreicht, so dass derartige Rinnen häufig in regelmäßigen Abständen (durchaus in Abständen von 1 bis 2 m quer zur Verlegerichtung der Rinne) entweder nur im Bereich der Fuge, teilweise aber auch im Bereich der Steine reißen (siehe Abb. 14 und 15).

or, sometimes, also affecting the paving blocks as such (see Figs. 14 and 15).

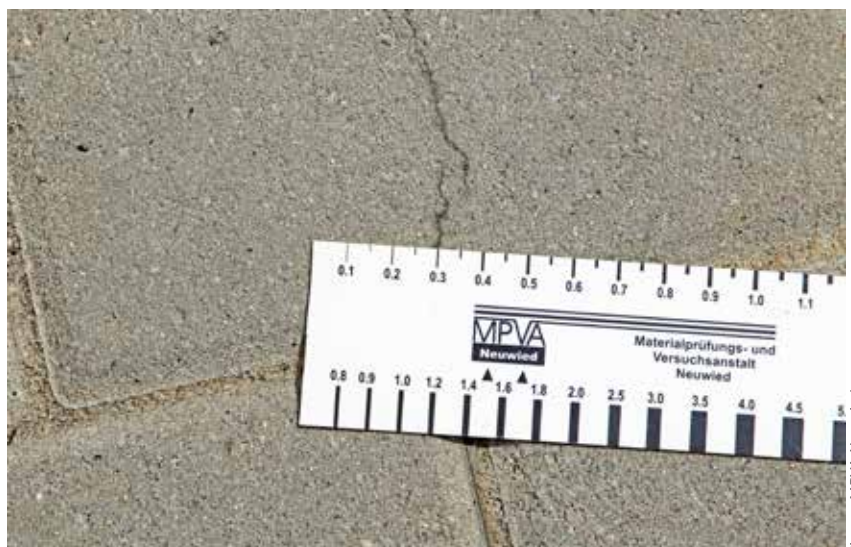
Fig. 15: Cracking of the gutter paving blocks

Abb. 15: Rissbildung im Bereich der Pflastersteine der Rinne

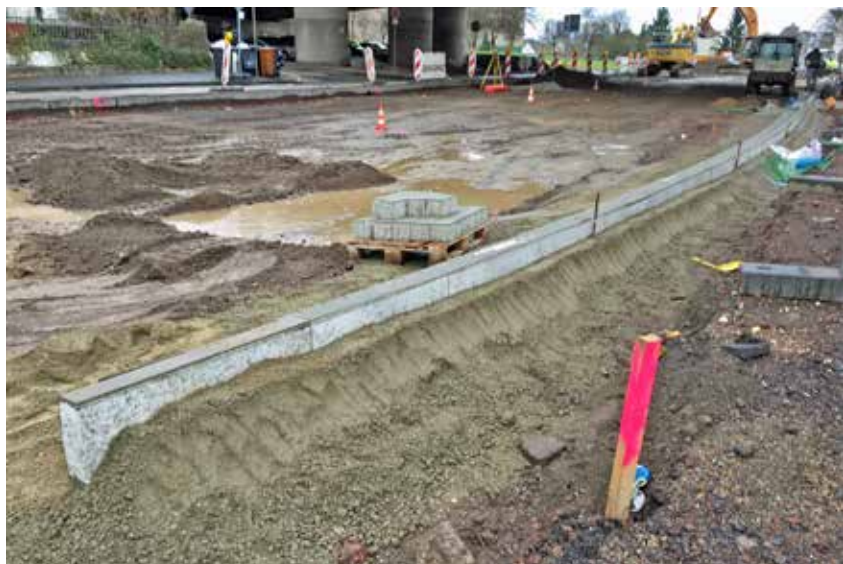
Fig. 16: Common compaction method used for edge-support concrete

Abb. 16: Übliche Verdichtung von Rückenstützenbetonen

Besonders ausgeprägt ist das Problem der geringen Verdichtung bei den Rückenstützen z. B. von Bordsteinanlagen. Hier ist das Problem allerdings systembedingt. Eine Rückenstütze lässt sich in der Praxis aufgrund der Einbausituation tatsächlich nicht in angemessener Weise verdichten. So werden Rückenstützenbetone normalerweise gegen das Erdreich betoniert und anschließend nur mit der Schaufel „verdichtet“ (siehe Abb. 16).

By way of example, the issue of insufficient compaction becomes particularly apparent in the lateral support zone of curbs. However, the problem is of a systemic nature in this case. In practice, lateral support concrete cannot actually be compacted in an appropriate manner due to the installation environment. This concrete is thus usually poured against the soil and only "compacted" manually using a shovel (see Fig. 16).

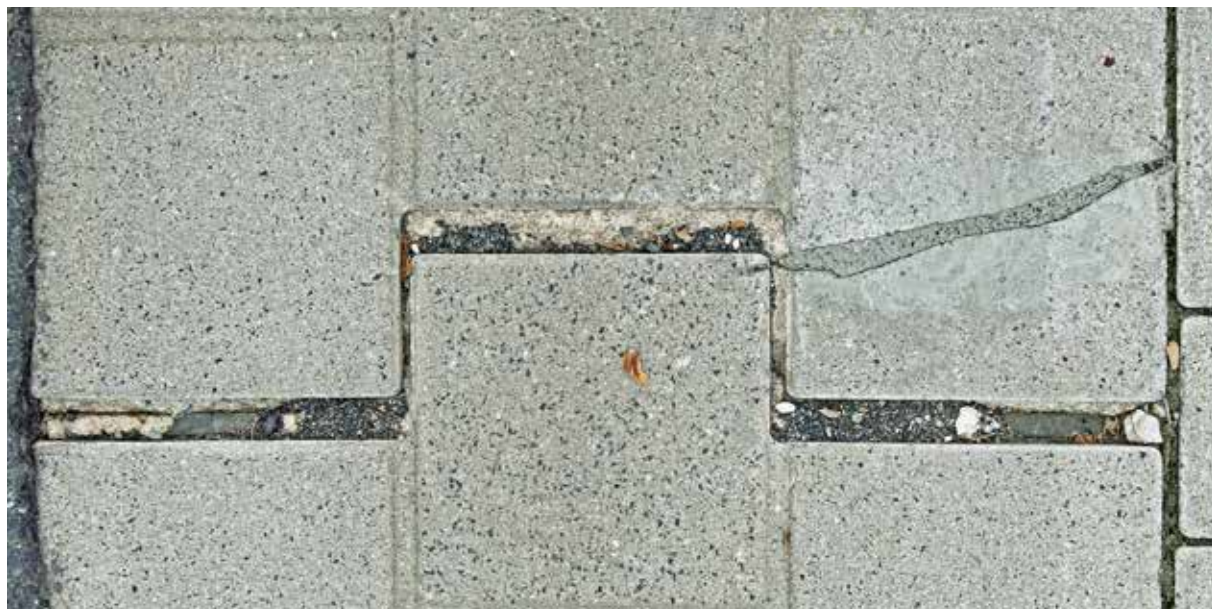
Fig. 18: Scaling of the cementitious jointing material above the joint liners

Abb. 18: Herauswittern des zementären Fugeneinlagen oberhalb der Fugeneinlagen

Choosing the right material for movement joint liners is not the only key criterion for ensuring the long-lasting performance of the gutter. In addition, when assessing specific cases of damage, we find that liners were frequently reworked by applying cementitious materials. As soon as (temperature-induced) movements occur in the structure, such materials will break out of the joint, resulting in the very unsightly appearance shown in **Fig. 18**.

Fugenmaterialien überarbeitet wurden. Sobald sich (z. B. thermische) Bewegungen in der Konstruktion einstellen, werden die zementären Fugenmaterialien aus der Fuge herausgebrochen und es resultiert das in [Abb. 18](#) dargestellte, optisch sehr unschöne Erscheinungsbild.

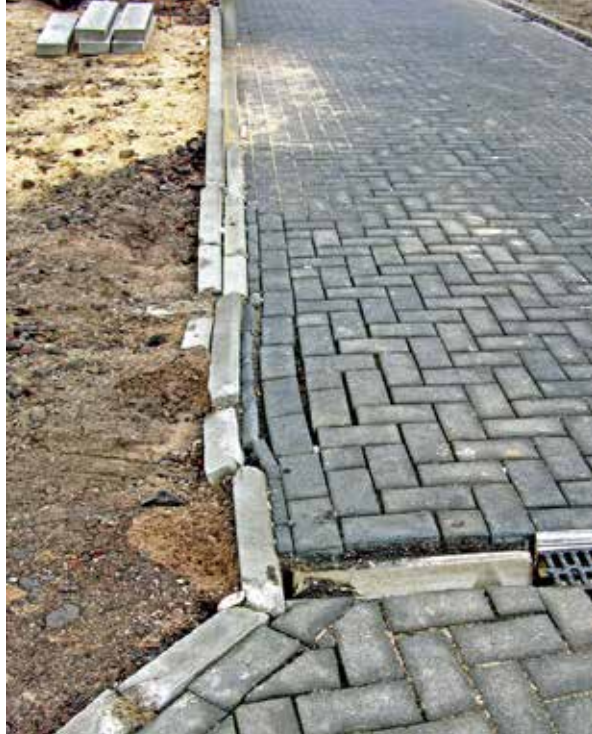
Fig. 17: Displacement of surrounds

Abb. 17: Verschiebung von Einfassungen

This method will inevitably result in a substandard quality of the concrete and a poor bond between the concrete and the curbstones. Consequently, the backup sometimes only provides low resistance to the shear forces introduced by vehicular traffic, depending on the overall structure, which is why it will be dislocated when subjected to higher loads, as shown in Fig. 17 for the surrounds and edge blocks of a pavement normally subjected to comparatively small loads.

Eine geringe Qualität des Rückenstützenbetons und ein schlechter Verbund zwischen dem Rückenstützenbeton und der Bordsteinanlage sind die logische Folge, so dass die Rückenstützen den über den Fahrverkehr in die Konstruktion eingeleiteten Schubkräften in Abhängigkeit von dem Gesamtaufbau teilweise nur einen geringen Widerstand entgegensetzen und bei höherer Beanspruchung verschoben werden, was in Abb. 17 anhand der Einfassungssteine eine geringer beanspruchten Pflasterdecke deutlich wird.

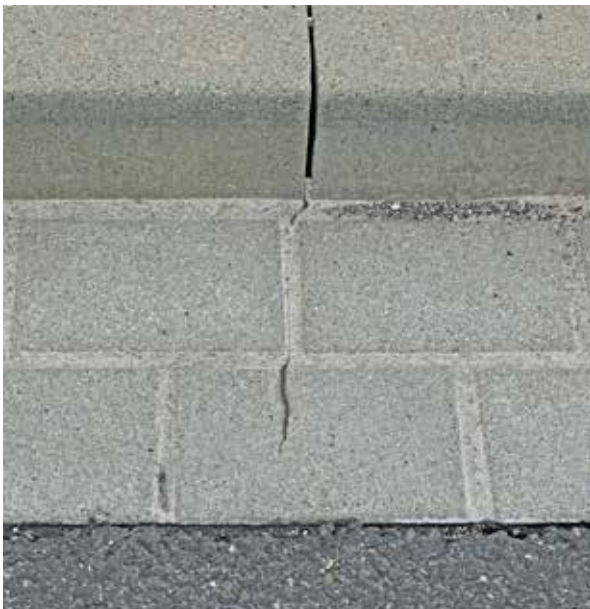
Fig. 19: Damage to edges of gutter paving stones owing to installation with exceedingly narrow joints

Abb. 19: Kantenschäden an den Pflastersteinen der Rinne aufgrund „knirsch“ verlegter Pflastersteine

The transition from a bonded gutter to an unbonded block pavement should be separated by movement joints. Omission of such joints will significantly increase the risk of edge breakage in these areas because the pavers laid in an unbonded structure often do not have sufficient positional stability, which is why they are pressed against the bonded gutter, leading to corresponding damage in this zone (see [Figs. 19](#) and [20](#)).

Incidentally, such edge breakouts also occur when the transition is filled with jointing mortar. However, these are shifted by one row of stones.

Deviating from currently applicable standards and guidelines, the positional stability of the last row of unbonded paving blocks should thus also be ensured at least by installing a lateral support concrete layer or, better still, a surround.

Der Übergang von einer gebundenen Rinne zu einer ungebundenen Pflasterdecke sollte durch Bewegungsfugen getrennt werden. Wird hierauf verzichtet, so steigt die Gefahr für die Entstehung von Kantenausbrüchen in diesen Bereichen deutlich an, da die in ungebundener Ausführung eingebrachten Pflastersteine häufig keine ausreichende Lagestabilität aufweisen und somit gegen die gebundene Rinne gedrückt werden und hier zu entsprechenden Schäden führen (siehe [Abb. 19](#) und [20](#)).

Derartige Kantenschäden entstehen im Übrigen auch, wenn der Übergang mit einem Fugenmörtel geschlossen wird. Allerdings sind diese um eine Steinreihe verschoben.

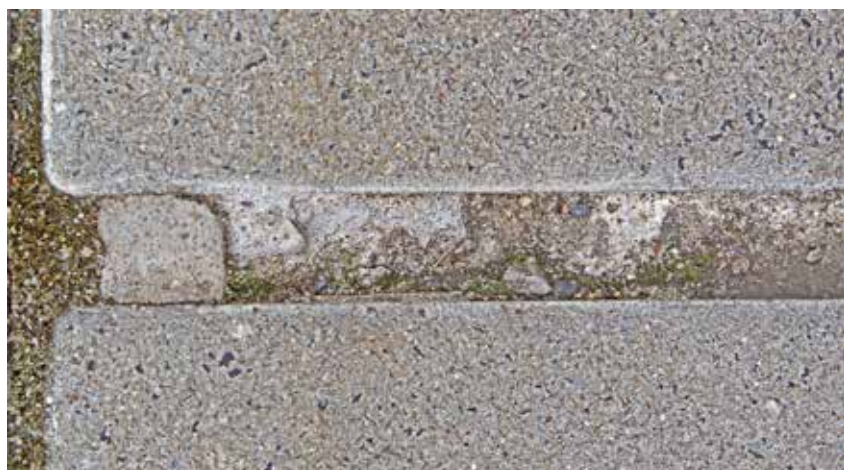
Fig. 21: Cracks in the paving blocks of a gutter

Abb. 21: Risse in den Pflastersteinen einer Rinne

Die Rissgefahr in gebundenen Rinnen steigt darüber hinaus, wenn die freie Beweglichkeit der gebundenen Rinne punktuell behindert wird. Dies ist z. B. im Bereich von Abläufen der Fall, weshalb hier zusätzliche Bewegungsfugen vorzusehen sind (siehe Abschnitt 1.2). In ähnlicher Art können die thermischen Bewegungen der Rinne punktuell aber auch dadurch behindert werden, dass sich der Fugenmörtel im Bereich der Fugen zwischen den Bordsteinen verzahnt, so dass Risse in den Fugen bzw. Pflastersteinen der gebundenen Rinne entstehen (siehe [Abb. 21](#)).

The risk of cracking in bonded gutters also increases if the free movement of the bonded gutter is impeded in certain places. This is the case, for example, in the area of drains, which is why additional movement joints must be provided here (see Section 1.2). In a similar manner, however, temperature-induced movements of the paved gutter can also be obstructed at certain points by mortar interlocking in the joints between the curbstones so that cracks occur in the joints or paving stones of the bonded gutter (see Fig. 21).

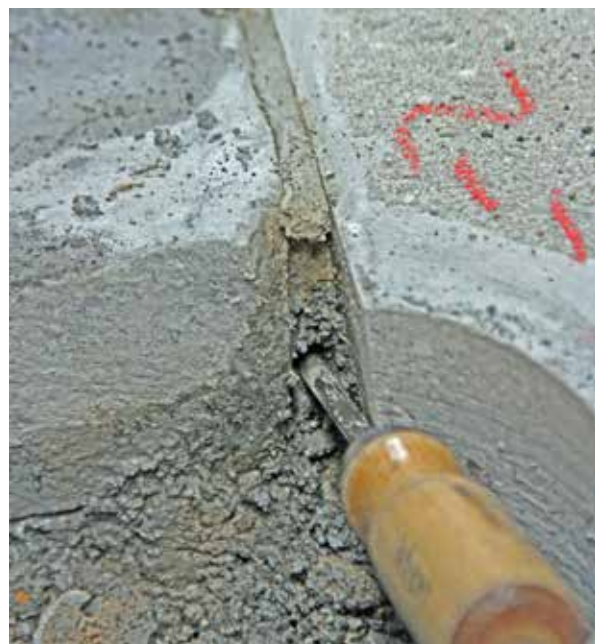
Fig. 22: Scaling of the jointing material

Abb. 22: Herauswittern des Fugenmaterials

The jointing mortar used for constructing the gutter has a flowable consistency, and the paving block surfaces are cleaned with water to ensure an appealing appearance. If excessive amounts of water are used during cleaning or if the mortar settles too much due to an exceedingly “soft” consistency, this will significantly increase the risk of scaling of the near-surface mortar in the use phase of the gutter. In many cases, such damage does not occur on the entire surface of the gutter system. Rather, it mainly occurs in isolated areas (see Fig. 22).

Fugenmörtel zur Herstellung einer Rinne werden in fließfähiger Konsistenz eingebracht und die Steinoberflächen zur Sicherstellung eines angemessenen, optischen Erscheinungsbildes mit Wasser gereinigt. Kommen im Rahmen der Reinigung zu große Wassermengen zur Anwendung oder setzt sich der Fugenmörtel aufgrund einer zu „weichen“ Konsistenz zu stark, so steigt die Gefahr für das Herauswittern des oberflächennahen Fugenmörtels im Rahmen der Nutzung deutlich an. Häufig treten diese Schäden nicht in der gesamten Fläche der Rinnenanlagen auf, sondern konzentrieren sich in lokal begrenzten Bereichen (siehe Abb. 22).

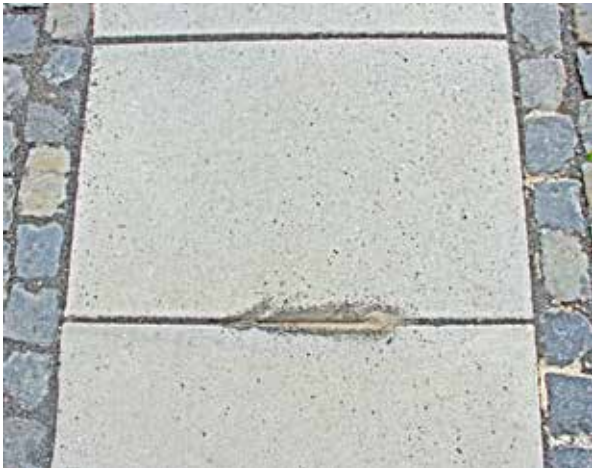
Fig. 23: Mortar filling method in the case of insufficient joint width

Abb. 23: Fugenfüllung bei nicht ausreichender Fugenbreite

Massive scaling of the jointing material is most often associated with exceedingly small joint widths. In such narrow joints, the ability of the grout mortar to fill the joint completely is limited. If freeze-thaw loads act on the joints, the jointing material often weathers out very quickly and sometimes disappears completely (see Fig. 23).

Massive Abwitterungen am Fugenmaterial treten bevorzugt in Kombination mit zu geringen Fugenbreiten auf. Dort, wo der Fugenmörtel nur in sehr geringer Breite eingebracht werden kann, ist dieser nur in begrenztem Umfang in der Lage, die Fuge vollständig zu füllen. Wirken Frost-Tausalz-Beanspruchungen auf diese Fugenmörtel ein, so wittert das Fugenmaterial häufig sehr schnell und zum Teil sogar vollständig aus der Fuge heraus (siehe Abb. 23).

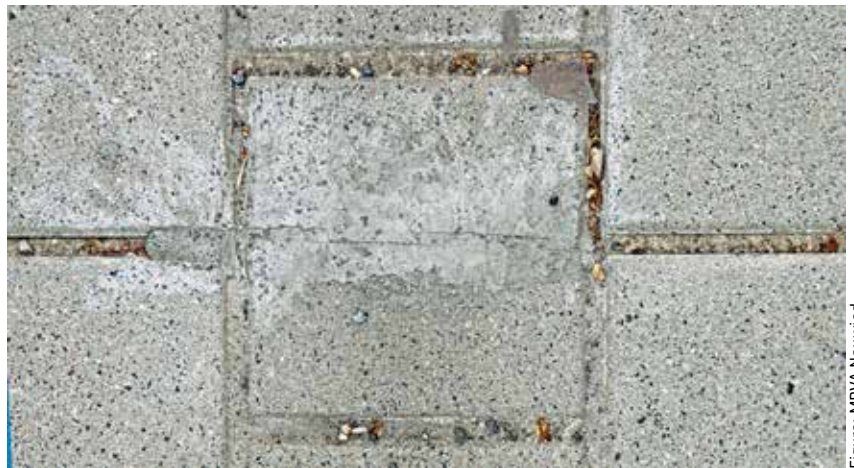
Fig. 24: Jointing mortar of a substandard quality

Abb. 24: Fugenmörtel mit nicht ausreichender Qualität

In addition, if a mortar unsuitable for the filling of joints in bonded structures is used (see the explanations on self-mixed mortars in Section 1.3), damage to the mortar may also result in some cases, rendering it almost completely unusable (see Fig. 24).

Kommt zusätzlich noch ein als Fugenmörtel für die gebundene Bauweise nicht geeigneter Mörtel zur Anwendung (siehe Ausführungen zu selbstgemischtem Fugenmörteln aus Abschnitt 1.3), so resultieren teilweise auch Schäden am Mörtel, die diesen nahezu vollständig unbrauchbar machen (siehe Abb. 24).
