Kapitel 3

Sind historische Fenster und Türen restaurierungsfähig?

Häufig begangene Fehler

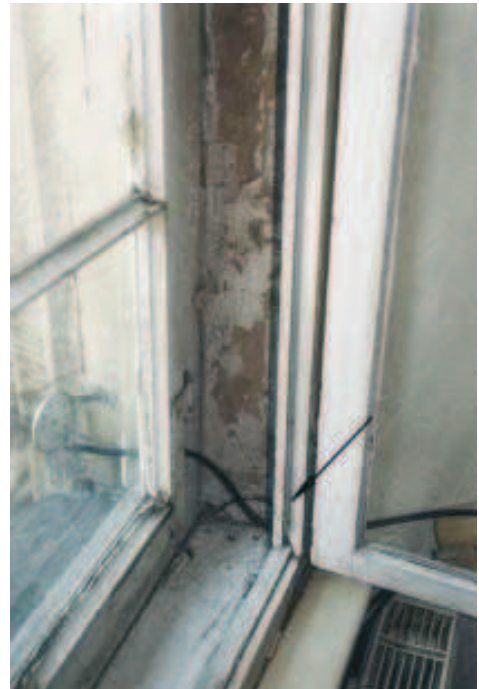
Die äußere Fensterebene besitzt **Doppelfälze**. An der Bandseite sind sogenannte **Quetschfälze** ausgebildet, die für eine höhere Luft- und Schlagregendichtheit sorgen. (Abb. J)

Abb. J: Quetschfalzkonstruktion

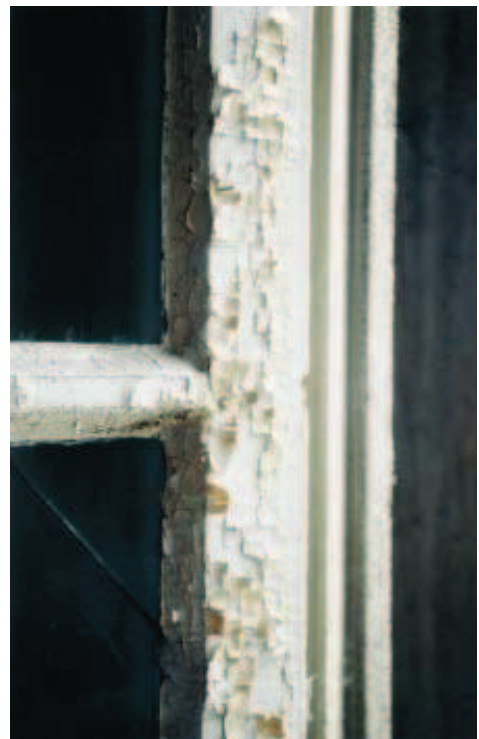
Am Fenster Nummer 1.6 konnte zusätzlich festgestellt werden, dass der letztmalig aufgebrachte Anstrich mit dem Untergrund nicht verträglich ist. Hier ist es bereits zu großflächigen Ablösungen gekommen. (Abb. K)

Abb. K: Der Anstrich löst sich großflächig vom Untergrund ab
