Schadstoffsanierung und Gebäuderückbau

Das ehemalige Dystar-Gebäude in Frankfurt am Main geht ganz weg

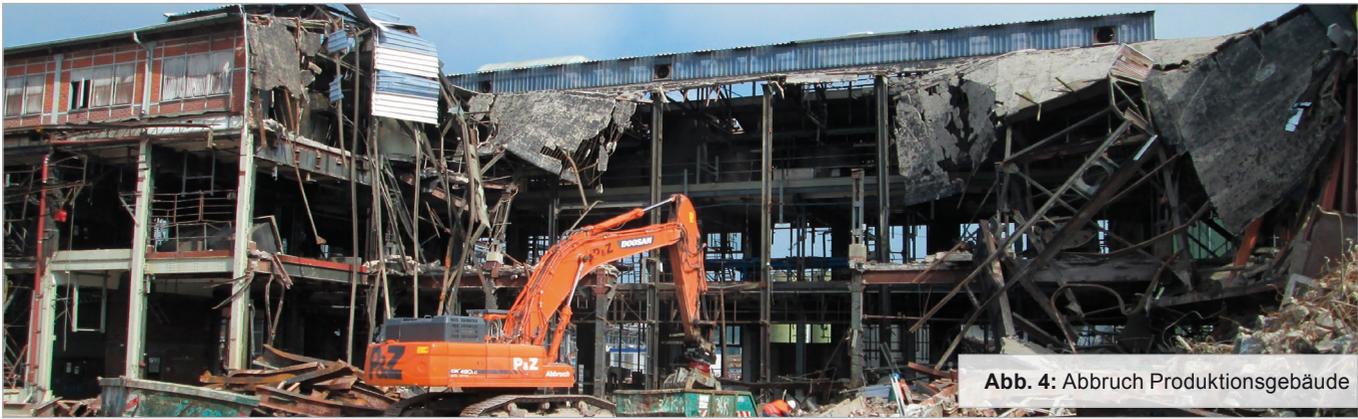
Abb. 4: Abbruch Produktionsgebäude

Nach der Schadstoffbeseitigung in den Gebäuden erfolgte der maschinelle Abbruch mittels Raupenbagger Dossan DX 490 (49 t Eigengewicht) und Longfrontbagger Hitachi ZX 870 (150 t Eigengewicht). Die Baggerfahrer führten den Abbruch sehr präzise durch. Besonders wichtig war dies hinsichtlich

von Rohrbrücken, die an abzurechnenden Gebäuden verliefen und erhalten werden mussten. Die Demontage und Zerlegung der nicht mehr genutzten Rohrbrücken und Gebäude mittels Kranfahrzeugen und Bagger erfolgte fast geräuschlos. Die Abfälle wurden sortenrein getrennt, Störstoffe aus der mineralischen Bausubstanz entfernt und der Bauschutt weiter aufbereitet.
