Schubversuche an Stahlbeton-Platten

Pralong, Jean; Thürlimann, Bruno; Marti, Peter

September 1977
Bericht Nr. 7305-2

Institut für Baustatik und Konstruktion
Eidgenössische Technische Hochschule Zürich

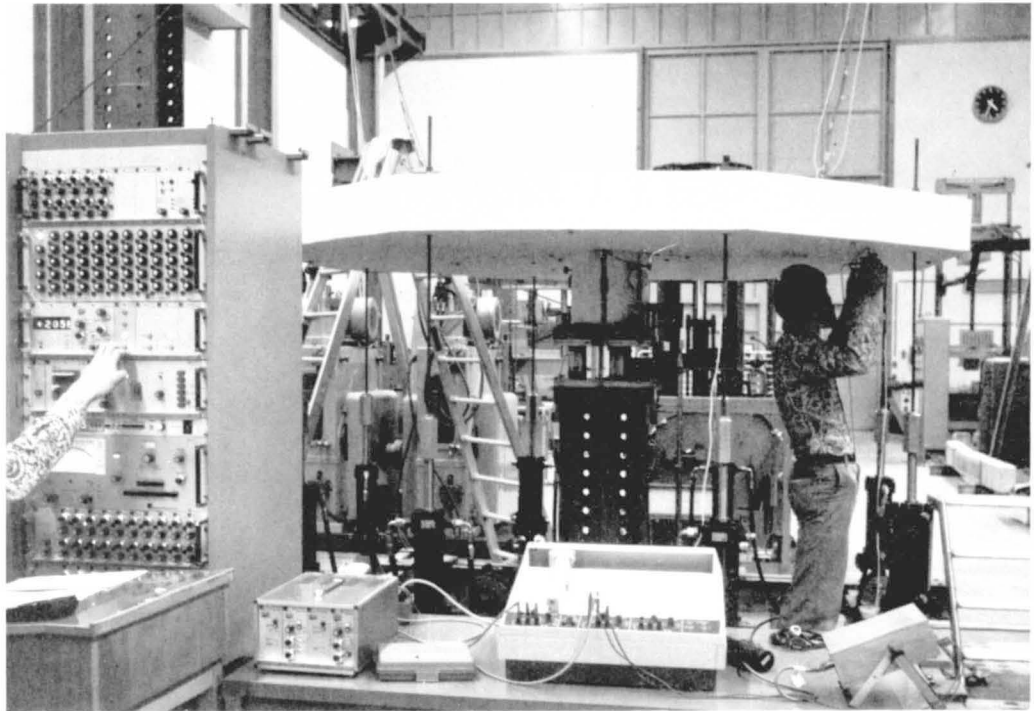
Bild 11 : Schema der Versuchsanlage für Platten P 2 und P 3

Wie die Bilder 11 und 12 zeigen, wurde die Belastung mit acht Zugkolben aufgebracht. Diese waren an ein Pendelmanometer angeschlossen. Die Platten waren mit ihren Stützen auf drei Druckmessdosen gelagert, welche auf einer kurzen, auf dem Aufspannboden befestigten Stahlstütze standen.

Wie aus Bild 11 ersichtlich ist, wurde ein aus Stahlelementen bestehender Messrahmen montiert. Auf dem Rahmen wurden Messuhren, Messbolzen für die Durchbiegungsmessung und eine Kamera mit Weitwinkelobjektiv zur Aufnahme der Rissbilder fixiert. Als Sicherheitsmassnahme war die Platte mit lose durchhängenden Kabeln mit dem Rahmen verbunden.

dranten der Platte wurden mit dem Messstab zusätzlich die Vertikalverschiebungen von 15 Punkten an der Plattenunter- und -oberfläche ermittelt. Der Messstab wurde auf Bolzen aufgesetzt, die auf den freiliegenden Betonoberflächen und auf dem Aufspannboden bzw. auf einem Messrahmen (Bild 11) aufgeklebt waren. Die Verschiebung der Plattenunterseite gegenüber der zwischen Messdosen und Stahlbetonstütze angeordneten Stahlplatte wurde mit zwei diametral gegenüberliegenden mechanischen Messuhren verfolgt, die 3.5 cm vom Stützenrand entfernt waren. Die Stützenverkürzung, einschliesslich derjenigen der drei Messdosen, wurde mit einer mechanischen Uhr gemessen.

Mit einem induktiven Setzdehnungsmessgerät mit einer verstellbaren Basislänge von 424 bzw. 600 mm wurde auf der Plattenunter- und -oberfläche ein Triangulationsnetz ausgemessen. Das Messgerät wurde auf Bolzen aufgesetzt, die auf den Armierungsstäben aufgeklebt waren. Mit zwei diametral gegenüberliegenden mechanischen Uhren, die auf der Höhe der (unverformten) Plattenmittelebene am Aussenrand angeordnet waren, ergab sich eine grobe Kontrolle der Triangulationsmessungen (vgl. Bilder 11 und 16).

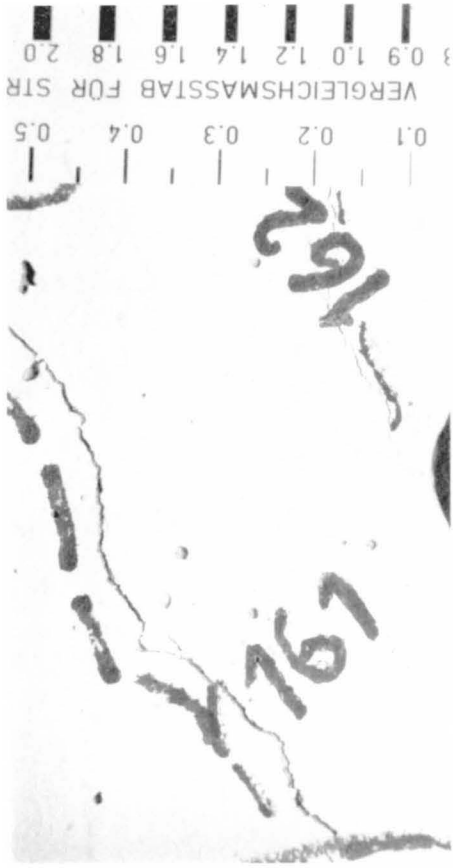
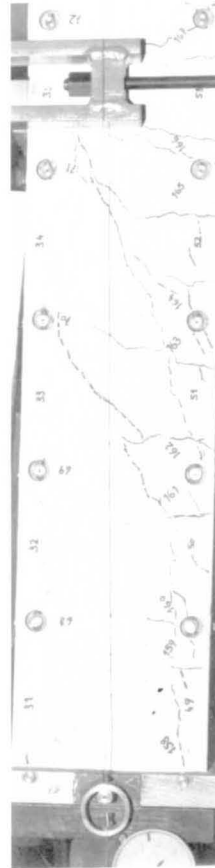
Bild 59: Rissentwicklung PS 8, Schubereich links

(c) LS 16, $P_E = 12.90$ to

(a) LS 13, $P_E = 13.25$ to

(b) LS 13, $P_E = 13.25$ to

Die Bilder 59 (a) und (c) sowie Bilder 60 (a) und (c) sind typisch für die Entwicklung von Schräg- und Horizontalrissen. Beachtenswert ist der zackenförmige Verlauf mit nur wenig offenen steilen und weit sich öffnenden flachen Partien.

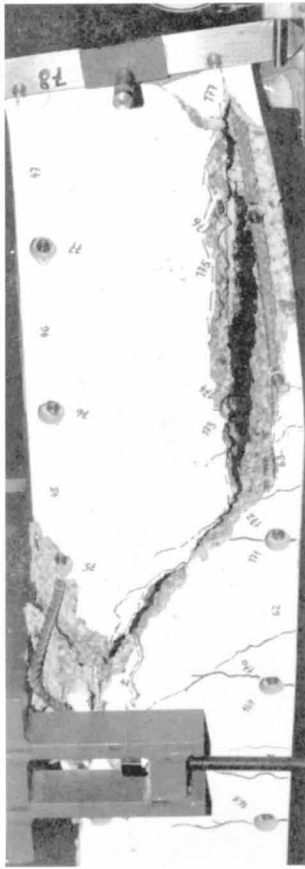
Bild 60: Rissentwicklung und Bruch PS 9, Schubbereich rechts

(a) LS 14, $P_E = 10.50$ to

(b) LS 14, $P_E = 10.50$ to

(d) LS 16, $P_A = 12.25$ to

sich stark. Seine maximale Breite betrug 2.5 mm (vgl. Bild 60 (c)). Der Bruch erfolgte
beim Belasten auf Laststufe 16 schlagartig durch weiteres Aufreißen entlang dem
grossen Schrägriss im Schubbereich rechts mit horizontaler Fortsetzung entlang der
Längsarmierung bis zum Auflager. Bild 60 (d) zeigt das Bruchbild.

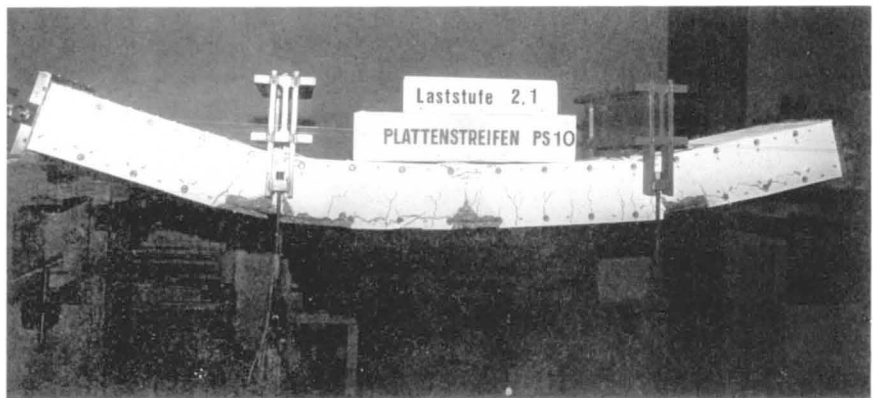
Bild 61: Gelenkausbildung und Verformung PS 10

(e) LS 21, $P_E = 10.00$ to

kerung des hinteren Längsarmierungsstabes \emptyset 10 mm. Bild 61 (e) zeigt Verformung und
Risse bei dieser Laststufe über die ganze Plattenstreifenlänge. Kurz nach dem Beginn
der Weiterbelastung nach Laststufe 21 fiel die Kabelkraft zunächst um ca. 4 to ab,
wahrscheinlich infolge Bruch bzw. Schlupf eines der sieben Litzendrähte. Unmittelbar
darauf riss die Litze mit lautem Knall im Gelenk unter der Lasteinleitung rechts. Der
Bruch ereignete sich bei einer Durchbiegung w_m von ca. 199 mm unter einer Last
 $P_A = 11.2$ to. Als Folge des Kabelbruchs wurden sämtliche Längsarmierungsstäbe bei ih-
ren Verankerungen von der Endplatte rechts abgerissen.
