Scheune brannte - Vieh konnte gerettet werden

Klaus Curette

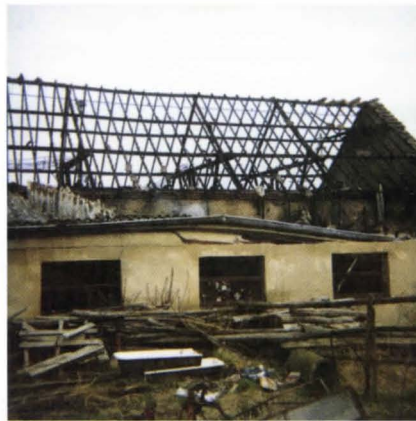
Stall- und Scheunenansicht Rückseite mit Stallanbau und eingestürztem Dach.

Die im Scheunendach aufgelegten Nagelbinder des angebauten Stalles brannten gleichfalls durch und es stürzte das gesamte Dach dieses Stallanbaus ein, wodurch weitere Schäden an der Stalleinrichtung und am Mauerwerk entstanden.

Das Aufständern der Nagelbinder auf der Scheunenwand wirkte sich gleichfalls negativ aus. Bei einer echten baulichen Trennung des Pultdaches vom Scheunengebäude hätte das Feuer die Binder nicht so schnell in Brand setzen können. Es wäre nicht zum Einsturz der Dacheindeckung mit erheblichen Folgeschäden am Mauerwerk gekommen.

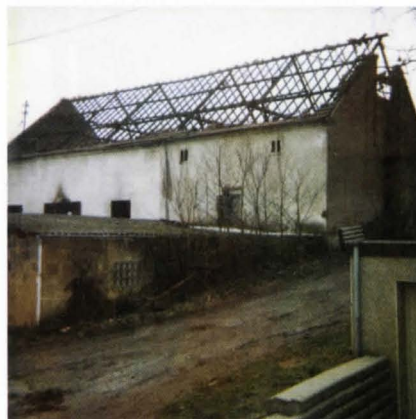
Stall und Scheune, Straßen- und Seitenansicht

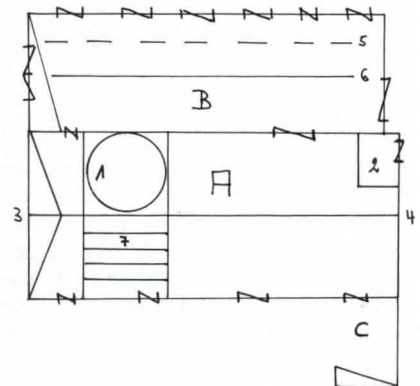
Grundrißskizze:

- A = Stall und Scheune
- B = Kuhstall - Anbau
- C = Geräteschuppen offen
- 1 = Silo
- 2 = Melkkammer
- 3 = Heubelüftungsanlage
- 4 = Ballen-Förderer
- 5 = Entmistungsanlage
- 6 = Melkanlage
- 7 = Abdeckung Scheunenboden
- N = Fenster, Tür bzw. Tor

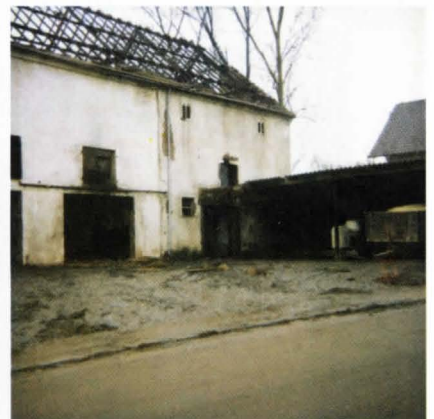
Straßenansicht Stall und Scheune

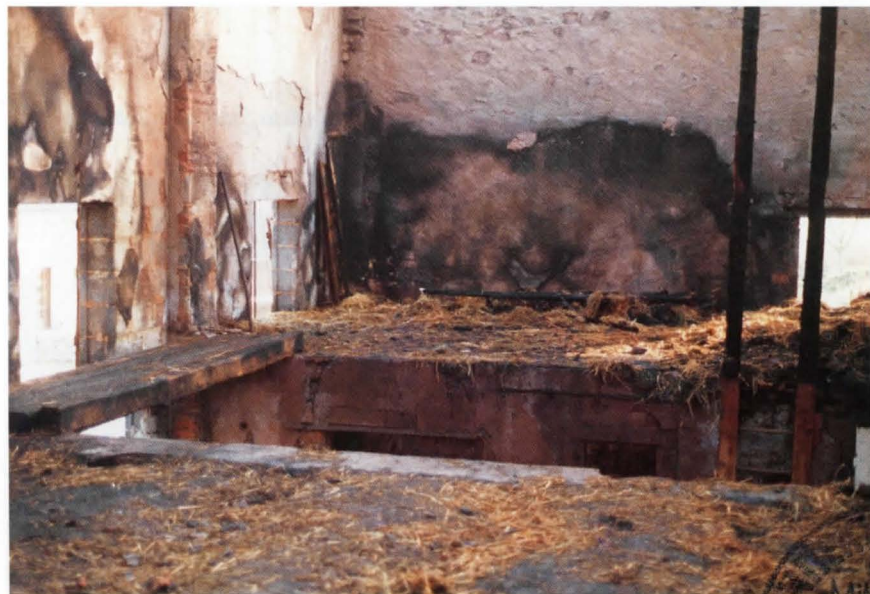
Die Bodenöffnung, abgedeckt mit Kanthölzern und Brettern, brannte von oben nach unten durch und dadurch konnten herunterfallendes brennendes Heu und Stroh auch Brandschäden im Erdgeschoß (Stallbereich) verursachen.

Bodenöffnung „Scheune - Stall“ mit restlichen, von oben angebrannten Kanthölzern

Wäre die Deckenöffnung im Scheunenteil massiv bzw. ausreichend feuerwiderstandsfähig ausgeführt gewesen, so wäre der Brand voraussichtlich bis zum Eintreffen der Löschkkräfte auf den Brandausbruchsraum beschränkt geblieben und es hätte im Erdgeschoß keine direkte Brandeinwirkung Sachschäden anrichten können.

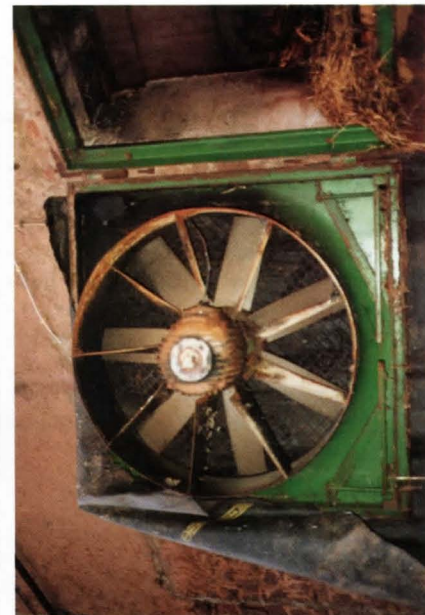
Gebläse der Heubelüftungsanlage
