Europäischer Tag des Denkmals 2007

Baugeschichte des Predigerchors

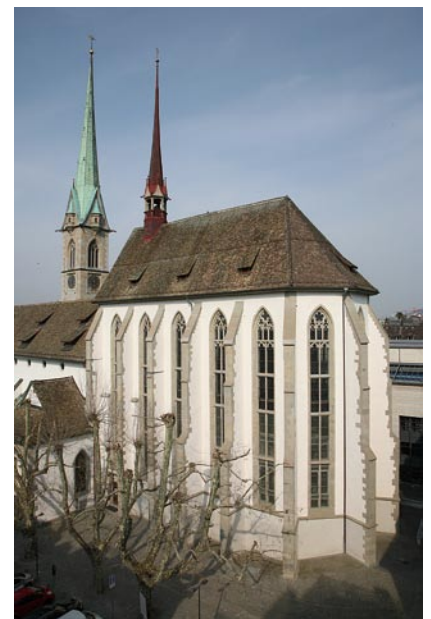
Nach dem vollständigen Abbruch des südlichen Querschiffarms um 1700 blieb die Südfassade des Chors ein Patchwork mit romanischer, gotischer und neuzeitlicher Bausubstanz. Bemerkenswert sind die unterschiedlich hohen gotischen Fenster und weiteren Öffnungen und Anpassungen, die im Zuge der nachreformatorischen Nutzung des Chors als Begräbnisgruft, Spitalkapelle und Speicher erstellt wurden. Die bereinigte Fassade, wie sie heute vorliegt, entstand erst 1871/73.

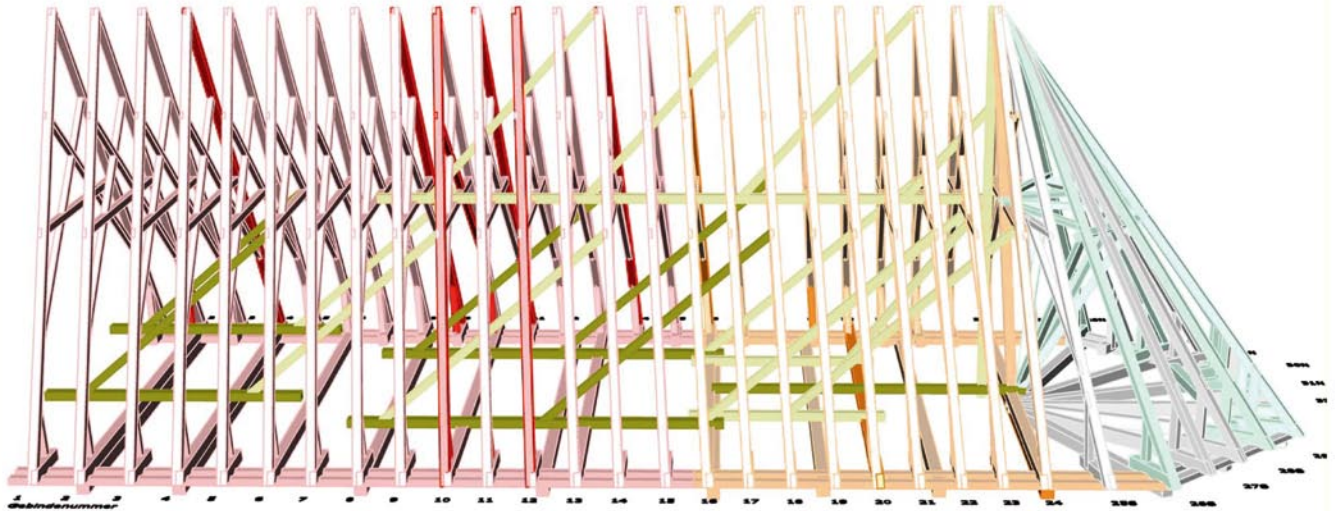
Das älteste Dach von Zürich

Wie auf der Vorderseite geschildert, wurde der gotische Chor in zwei Etappen erstellt. Auch das Dachwerk zeigt die gleichen zwei Bauabschnitte. Die Balken der Gebinde des ersten Abschnittes wurden aus Bäumen gefertigt, die 1317 gefällt wurden (orange). Die Gebinde über dem zweiten Bauabschnitt stammen von Bäumen mit Fälldatum 1323 (rot). Die Kenntnis dieser präzisen Jahreszahlen ist der Dendrochronologie zu verdanken, der es gelungen ist, mehrere Balken zu datieren (dunkelorange, dunkelrot). Allerdings stellen diese Jahreszahlen nicht zwingend den Baubeginn des gotischen Chors dar. Die Gebinde dürften vom romanischen Vorgängerchor übernommen worden sein, welcher die gleichen Abmessungen aufwies. Leider konnten keine Balken des polygonalen Abschlusses datiert werden (hellblau, grau). Diese Gebinde haben keine Entsprechung im Vorgängerchor und mussten für dieses Dachwerk angefertigt werden. Für welche Bauphase das

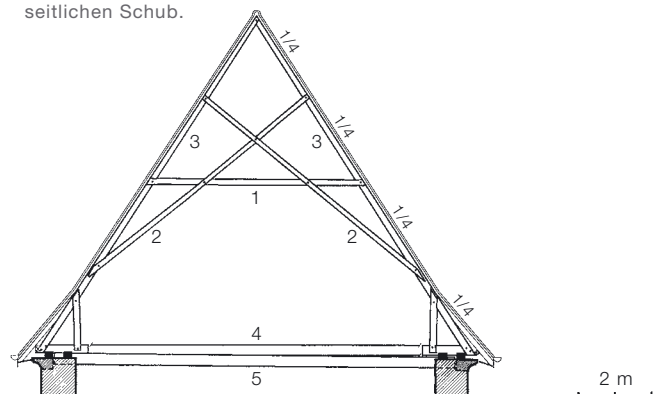
Ein Gebinde

Das pfettenlose, kreuzverstrebt Kehlbalckendach besteht aus 24 gleichartigen Gebinden. Kehlbalcken (1) und Kreuzstreben (2) unterteilen die Sparren (3) in exakt vier gleich lange Abschnitte, was eine optimale Verteilung der Dachlast ergibt. Bundbalcken (4) und Ankerbalcken (5) sichern Dachkonstruktion, Gewölbe und Mauern gegen seitlichen Schub.
