Erwachsenenhüfte

S. Landgraeber

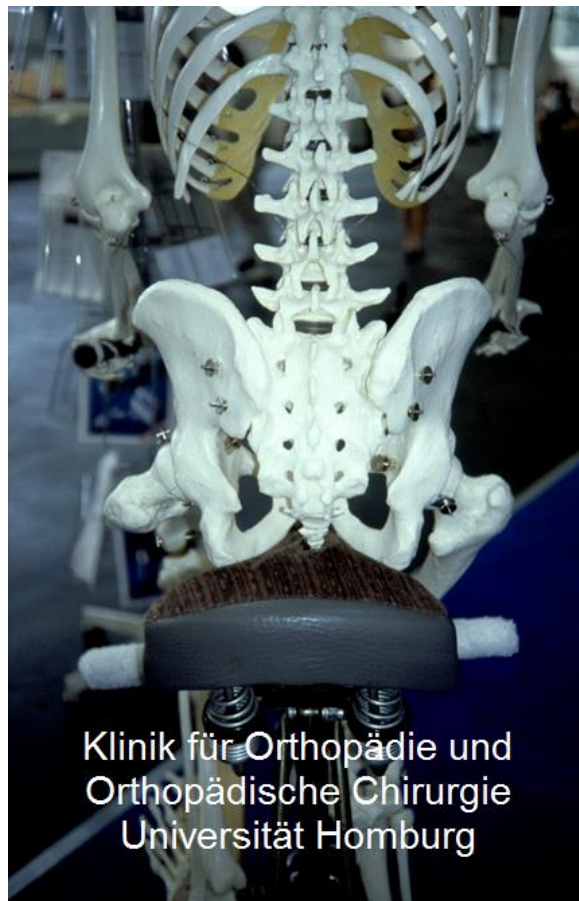
1. Skelett des Beckens und proximalen Oberschenkels

Hier wurde anlässlich einer medizinischen Ausstellung ein menschliches Skelett auf ein Fahrrad gesetzt. Der Blick von dorsal erklärt verschiedene klinische Phänomene am Hüftgelenk: die Auflagepunkte auf dem Fahrradsattel sind ausschließlich die beiden Sitzbeinhöcker. Das Hüftgelenk ist beim Sitzen völlig unbelastet. Entsprechend werden Hüfterkrankungen beim Sitzen kaum Symptome verursachen. Der Trochanter major ist der unterhalb der Schulter am weitesten nach lateral ausladende Knochenvorsprung. Zudem findet sich über dem Trochanter keine Muskulatur, sondern lediglich Faszie und subkutanes Gewebe. Ein Sturz auf die Seite trifft damit den Trochanter major direkt. Knochenbrüche entstehen dabei meistens im benachbarten Schenkelhals oder auch im Trochantermassiv selbst. Schenkelhalsfrakturen und pertrochantäre Frakturen sind typische Verletzungen bei Osteoporose und demzufolge beim weiblichen Geschlecht häufiger. Das beim Skelett freie Volumen zwischen Darmbeinaußenfläche und Trochanter major wird von den Musculi gluteus medius und minimus den sogenannten pelvitrochantären Muskeln beansprucht. Diese außerordentlich kräftigen Muskeln halten das Becken beim Einbeinstand im Gleichgewicht.

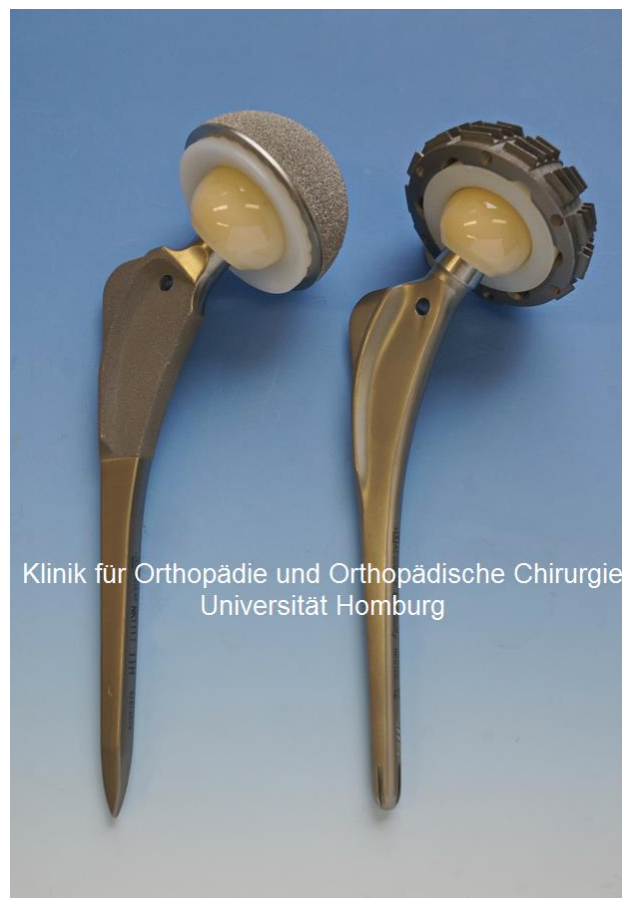
2. Totalendoprothesen

Die Totalendoprothese ersetzt Pfanne und Hüftkopf des arthrotisch zerstörten Hüftgelenks. Als Pfanne wird meistens eine Metallschale verwendet, die nach Abfräsen des Restknorpels und des subchondralen Knochens der natürlichen Pfanne am Knochen festgeklemmt oder festgeschraubt wird. Der Knochen wächst dann an das Metall der Pfannenaußenseite an und befestigt diese definitiv. Bei schlechten Knochenverhältnissen kann man Pfannen auch einzementieren. In die Metallschale kommt eine etwas kleinere, dickwandige Polyäthylenschale, die die eigentliche Prothesenlauffläche darstellt. Weil für diese Innenpfanne Platz gebraucht wird, ist der Kopf einer Hüftprothese wesentlich kleiner als der Femurkopf. In der Regel sind solche Prothesenköpfe 32 mm im Durchmesser. Die Befestigung des Kopfes am Femur erfolgt mit Hilfe des sogenannten Prothesenstiels, ebenfalls aus Metall. Bei Patienten unter 70 Jahren oder bei sehr guter Knochenqualität lässt sich dieser Stiel ebenfalls ohne Zement sicher einklemmen. Knochen wächst dann am Metall an und befestigt den Stiel definitiv. Bei schlechteren Knochenverhältnissen wird der Stiel einzementiert.

Links zementfreie Version mit Verklebungspfanne („press-fit Pfanne“ ist der übliche, gleichbedeutende englische Ausdruck) und ein Stiel an dessen rauer Oberfläche im oberen Teil Knochen anwachsen wird. Rechts eine Totalendoprothese mit einem Stiel, der eine glatte Oberfläche zeigt und mit Knochenzement befestigt wird sowie eine Schraubpfanne.

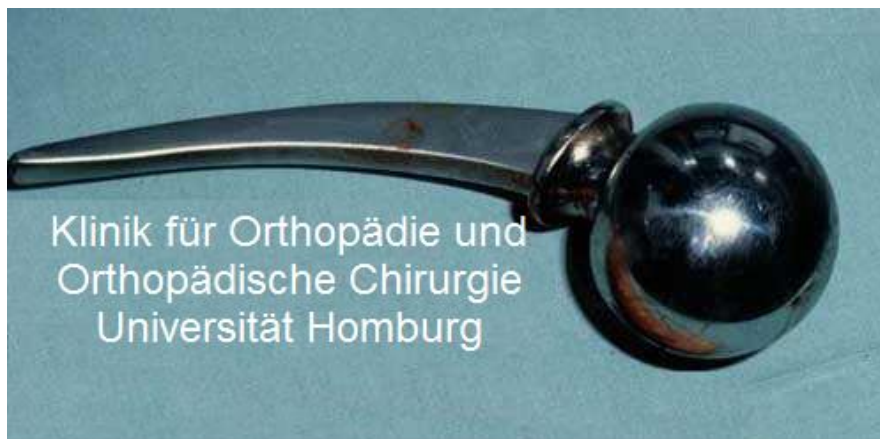
3. Hüftkopfprothese

Kommt es bei sehr alten Menschen (über 80 Jahre), zu einem Bruch des Schenkelhalses, heilt diese Fraktur sehr schlecht oder gar nicht. Es besteht zudem die Gefahr einer Hüftkopfnekrose. Deshalb versucht man keine Osteosynthese, sondern ersetzt den Schenkelhalskopfteil des Femurs direkt durch eine Endoprothese. Der Stiel einer solchen Hüftkopfprothese wird einzementiert. Hier ist der Prothesenkopf tatsächlich ebenso groß wie der normale Femurkopf. Er artikuliert mit der gesunden Hüftpfanne. Bei geringem Anspruch an die Belastbarkeit funktioniert dieses System ohne Schmerzen zu bereiten und ohne dass die Pfanne zerstört wird. Bei höherer Belastung ist die Totalprothese (TEP) vorzuziehen.

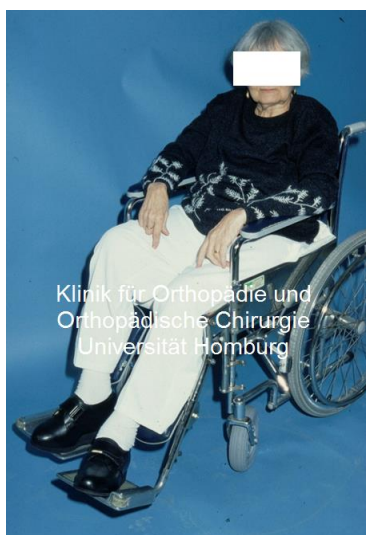
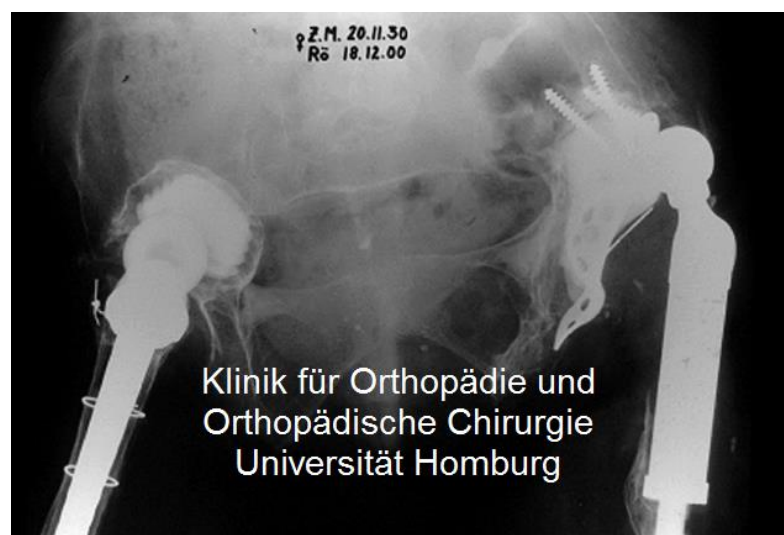
4. Patientin im Rollstuhl (links) nach beiderseitigen Hüftprothesen (rechts)

Hüftprothesen haben eine begrenzte Haltbarkeit, weil sich die Laufflächen abnutzen und weil es unter Umständen auch zur Lockerung der Verbindung zum Knochen kommen kann. Über 90 % der Prothesen halten 10 bis 15 Jahre. Hüftprothesen können ausgewechselt werden, jedoch geht mit jeder Operation ein Verlust an Knochen und eine Verschlechterung der Funktion einher. Bei dieser Patientin war bereits im mittleren Lebensalter auf beiden Seiten der Hüftgelenkersatz mit Prothesen erfolgt. Im höheren Alter gibt es nun nach mehrfachen Prothesenwechselln keine Möglichkeit mehr sie so zu operieren, dass sie noch tragfähige Hüften hat. Sie ist an den Rollstuhl gebunden.

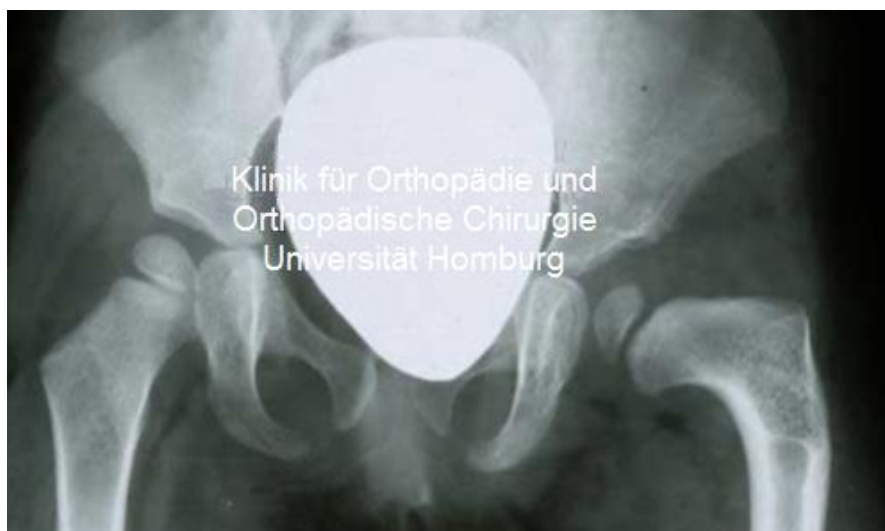
2. Beckenübersicht (Kind, Coxa vara links)

Die offenen Wachstumsfugen zwischen Femurkopf und Schenkelhals sowie die noch nicht eingetretene Vereinigung von Os pubis und Os ischii kaudal an den Foramina obturatoria sagen ihnen, dass es sich hier um ein Kind handelt. Der CCD-Winkel links ist auf 90° verkleinert. Er würde in diesem Lebensalter normalerweise ca. 130° bis 140° betragen. Dies ist eine Coxa vara.

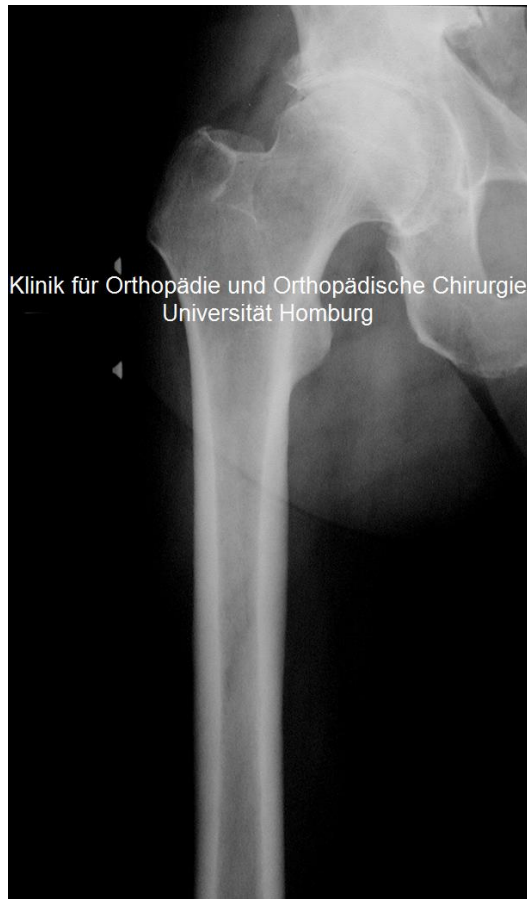
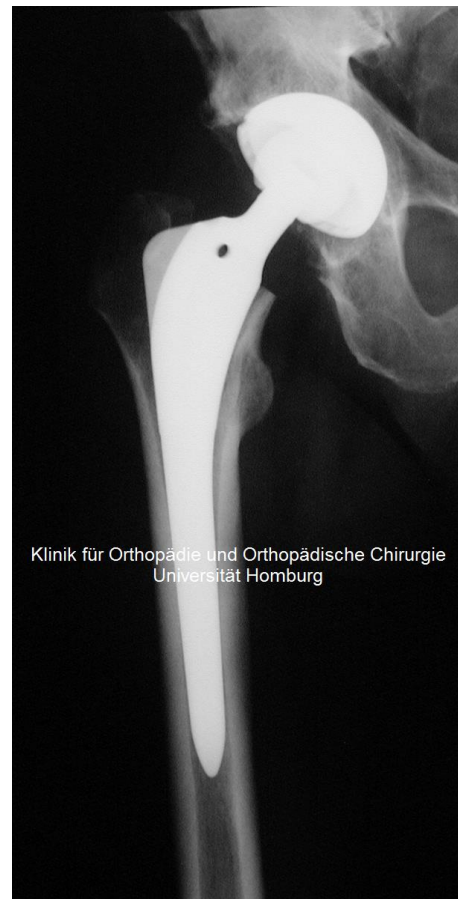
3. Hüfte rechts ap, rechts Coxarthrose

Hüfte links zementlose TEP

Bei Betrachtung des präoperativen Bildes fällt auf, dass der Gelenkspalt verschmälert ist, dass der Knochen in der Umgebung des Gelenkspaltes verdichtet (sklerosiert) ist, und dass es zum Anbau von Knochen um das Gelenk (Osteophyten) gekommen ist. Dies ist eine typische Coxarthrose. Einzige, erfolgreiche Therapie ist der Ersatz des Hüftgelenks durch eine Totalendoprothese. Hier wurde ein zementloses Modell verwendet. Identifizieren Sie Stiel, Pfanne und Hüftkopf.

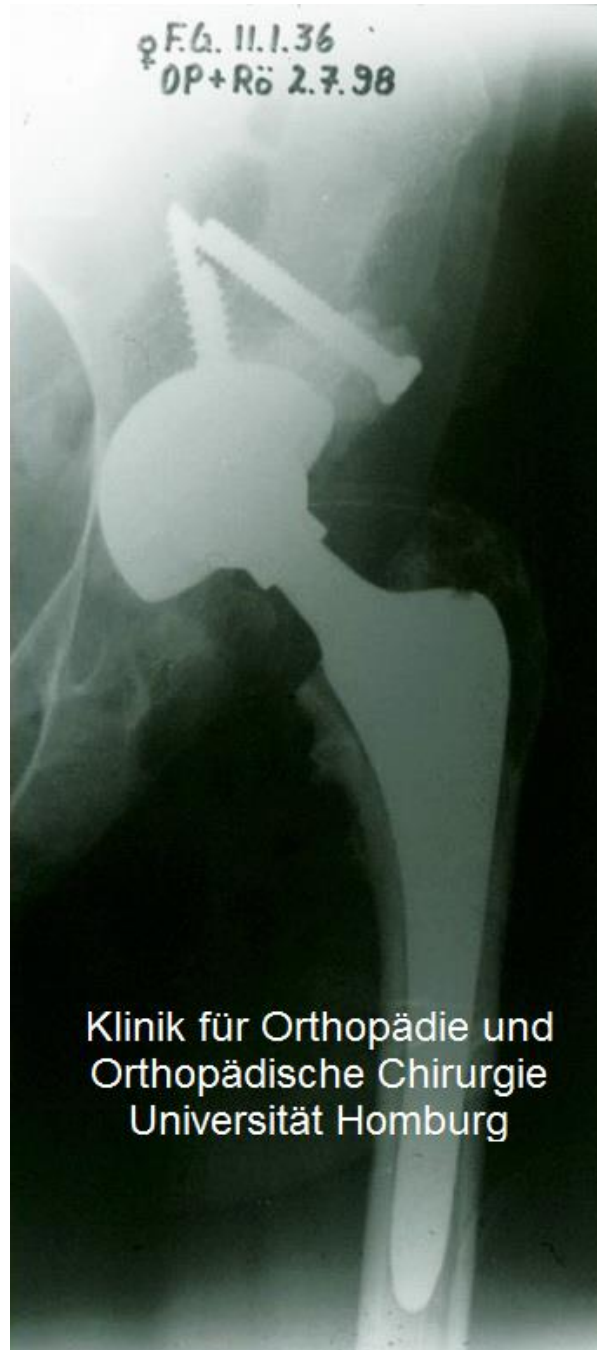
4. Hüfte links ap (zementlose TEP mit Pfannendachplastik)

Auch bei dieser Patientin wurde das Hüftgelenk ersetzt. Wegen der schlechten Ausbildung der natürlichen Pfanne war es schwierig die Prothesenpfanne zu befestigen. Sie musste zusätzlich verschraubt werden. Außerdem hat man die natürliche Pfanne durch Anschrauben eines Stückes Knochen, gewonnen aus dem bei der Operation entfernten Hüftkopf, vergrößert. Dies ist eine Hüftendoprothese, wie sie bei Versorgung einer sogenannten Dysplasiecoxarthrose nötig wird.

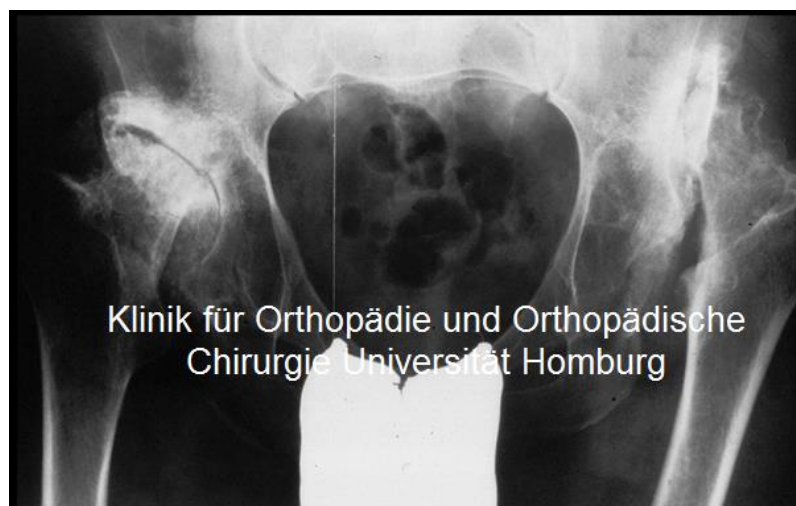
6. Hüftübersicht (rechts: schwerste Coxarthrose, links: alte Hüftluxation)

Dieser Patient hatte aller Wahrscheinlichkeit nach bereits im Säuglingsalter eine ungenügende Entwicklung seiner linken Hüfte. Es kam bereits in dieser Zeit zu einem Herausspringen des Hüftkopfes aus der eigentlichen Pfanne und zur Neubildung einer sogenannten Sekundärpfanne. Rechts ist wohl ebenfalls als Folge einer kindlichen Hüfterkrankung, am ehesten eines Morbus Perthes, das Hüftgelenk schwer im Sinne einer Arthrose deformiert und zerstört. Schmerzen bestehen nur rechts. Links ist das Gangbild zwar hinkend, der Patient ist jedoch links ohne Schmerzen. Die Hüftluxation wird in der Regel ohne Schmerzen bis ins 5. Lebensjahrzehnt ertragen. Allerdings kann man mit einer Hüftluxation nie ohne zu hinken gehen. Die Behandlung bei diesem Patienten war zunächst die Hüftendoprothese rechts.

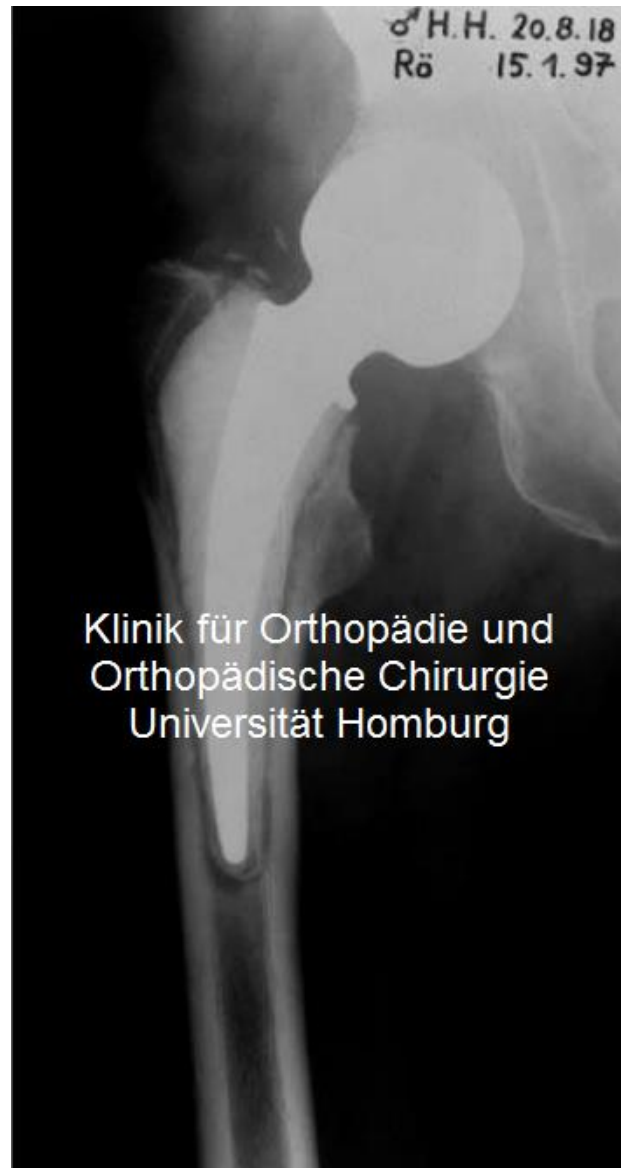
7. Hüfte rechts ap (zementierte Hüftkopfprothese)

Bei diesem Patienten wurde nach einer Schenkelhalsfraktur das proximale Femurende durch eine Kopfprothese ersetzt. Der Stiel wurde einzementiert. Im Röntgenbild zeigt sich der Zement (wegen einer Bariumbeimischung) als homogene weiße Masse zwischen Knochen und Prothese. Leider findet sich um den Zement ein röntgendurchlässiger Saum, was bedeutet, dass sich der Zement gelockert hat. Dies führt erneut zu Beschwerden und die Hüfte muss ausgetauscht werden.
