Online-DGA-Monitor OPT100 zum Erkennen von Hitzepunkten

Der Vaisala OPT100 wurde bei CTM Salto Grande an der argentinisch-uruguayischen Grenze installiert, um Gasbildungsprobleme an einem 50/50/100-MVA-Transformator zu bewerten. Ziel war es, den Transformator über einen Zeitraum von einem Jahr unter verschiedenen Betriebsbedingungen zu untersuchen, um festzustellen, ob eine Korrelation zwischen Gaswerten und Betriebsbedingungen, wie z. B. Last und Höchstöltemperatur, besteht.

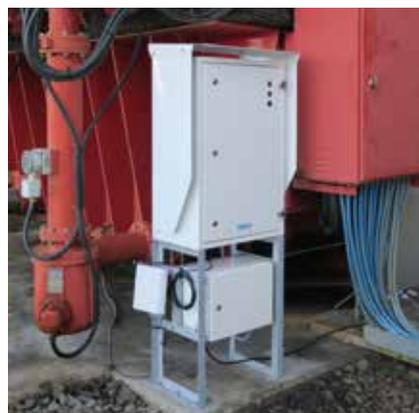
Abbildung 1. Der installierte Online-DGA-Monitor OPT100. Die Einlass- und Auslassölleitungen sind mit den Ablassventilen am Boden verbunden.

Im Juni 2017 wurde der Vaisala Multigas-DGA-Monitor OPT100 installiert, um die Hauptfehlereise in Echtzeit zu messen (Abbildung 1). Der Monitor wurde im laufenden Betrieb an den Transformator angeschlossen, da die Betriebsbedingungen des Wasserkraftwerks keine Unterbrechungen zuließen. Aufgrund der einzigartigen Bauweise des

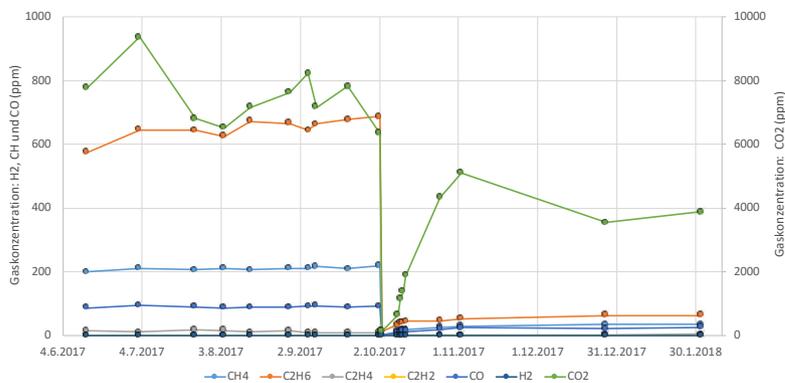
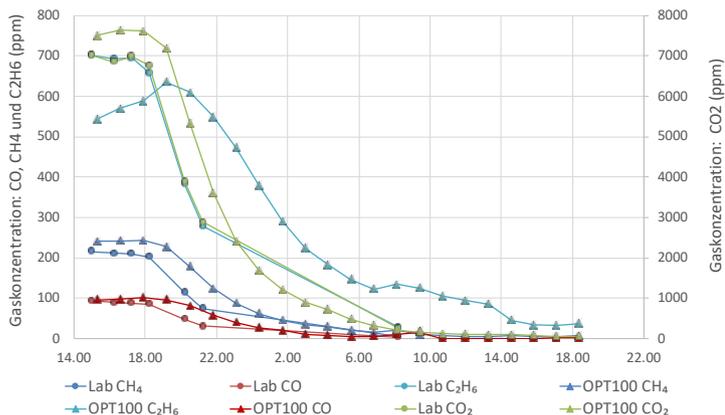
Abbildung 3. Reaktion des OPT100 während der Entgasungsphase im Vergleich zur Laborprobenanalyse.

dieses Vorgangs lieferte der OPT100 weiterhin Messdaten. Gleichzeitig wurden alle zwei Stunden Laborproben entnommen. Ein Vergleich der beiden Ergebnismengen wird in der [Abbildung 3](#) dargestellt.

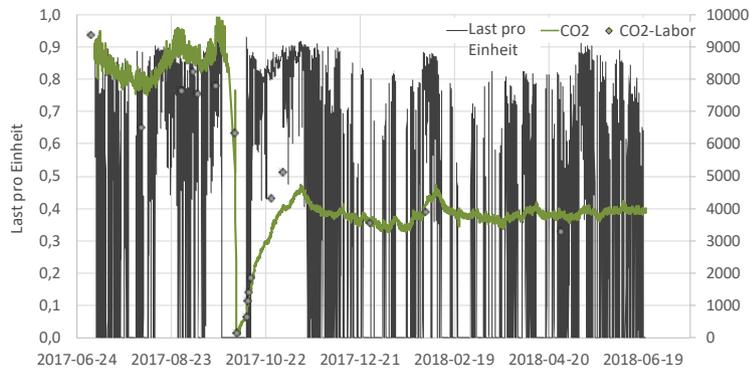
Abbildung 4. CO₂ vs. Last während des Testzeitraums.

[Abbildung 4](#) zeigt die Transformatorlast und die CO₂-Konzentrationen in Öl, die anhand des Online-Monitors OPT100 und der Laborreferenzen gemessen wurden. Dabei wurde ein deutlicher Anstieg des CO₂ während der Hochlastperioden festgestellt. Bei geringerer oder variierender Last blieb der CO₂-Gehalt stabil oder nahm sogar ab. Dies könnte darauf hindeuten, dass sich bei längerer hoher Last im Inneren des Transformators ein heißerer Bereich

befindet, der zur Bildung von CO₂ durch Papier oder Öl führt.

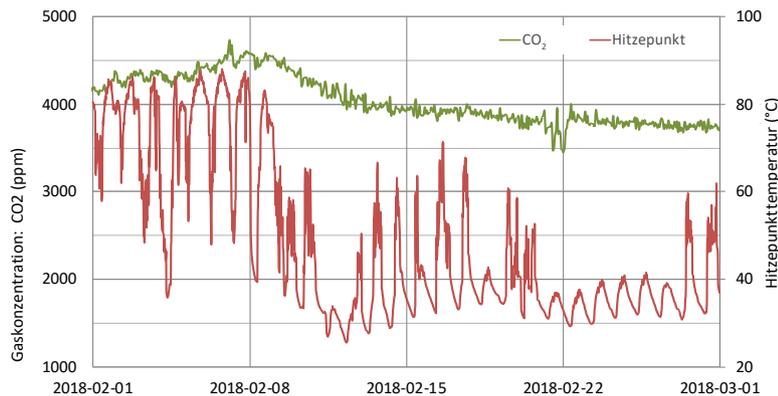
Abbildung 5. Berechnete Hitzepunkttemperatur und CO₂-Konzentration in Öl über einen Zeitraum von einem Monat.

$T_{\text{Hitzezeitpunkt}} \approx T_{\text{Höchstöl}} + H * gR * \text{ipu}^2$,
 dabei ist gR die durchschnittliche Temperaturdifferenz zwischen Wicklung und Öl, die im Werk während FAT gemessen wurde, und H = 2 ist der geschätzte Hitzezeitpunktfaktor (Abbildung 5).

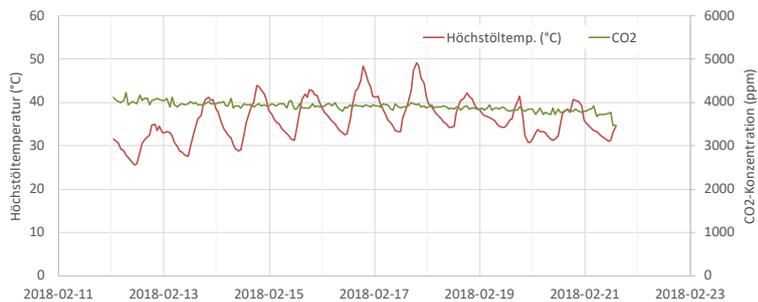
Abbildung 6. Höchsttemperatur und CO₂-Konzentration in Öl über einen Zeitraum von ca. einer Woche.

Verschiedene mathematische Modelle wurden unter Verwendung der geschätzten Hitzezeitpunkttemperatur ausprobiert: Ein lineares und ein weiteres Modell mit einer Schwelle, bei welcher der Hitzezeitpunkt bei geschätzten 70 °C auf die CO₂-Konzentration einwirkt. Weitere Arbeiten sind erforderlich, um die Modelle zu verfeinern. Dies ist jedoch keine einfache Korrelation, da es möglicherweise zu einem großen CO₂-Austausch im Laufe der Zeit kommt, der in Daten von nur wenigen Tagen nicht erkennbar ist (Abbildung 6).

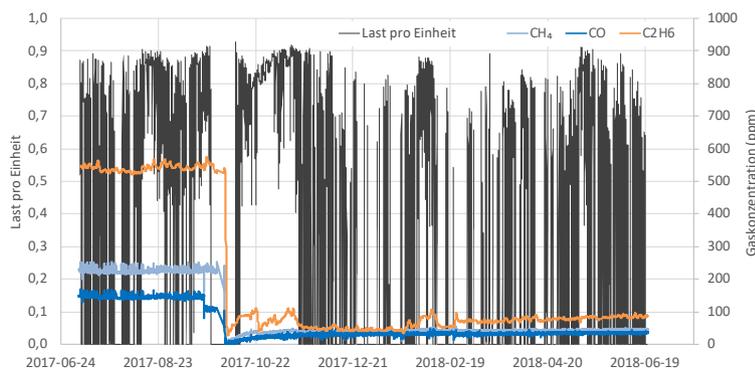
Abbildung 7. Andere Fehlergase und Last während des Testzeitraums.

Die anderen Fehlertypen, mit Ausnahme von wahrscheinlich C₂H₆, zeigten während des Testzeitraums keine eindeutige Korrelation mit der Last (Abbildung 7). Der Anstieg des Gasgehalts unmittelbar nach der Entgasung ist höchstwahrscheinlich auf Gase zurückzuführen, die sich

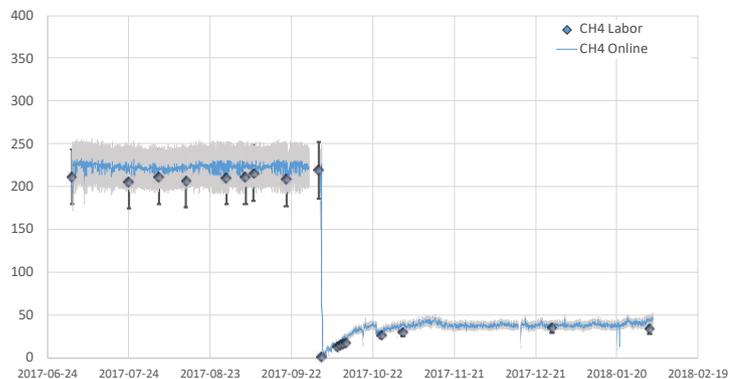
Abbildung 8. DGA-Monitor OPT100 Methanmesswerte mit einer Genauigkeit von $\pm 10\%$ (grauer Bereich) aufgetragen gegen eine Laborreferenz mit $\pm 15\%$ Fehlerbalken.

Zusätzlich zur Ansprechzeit wurden die Messwerte des Monitors über den gesamten Zeitraum mit den DGA-Ergebnissen des Labors verglichen. Der Einfachheit halber wird in **Abbildung 8** nur Methan dargestellt. Die blaue Linie zeigt die Messdaten des Monitors und der graue Bereich die Genauigkeitsspezifikation des Monitors. Die Laborreferenzen werden als blaue Punkte angezeigt.

In diesem Fall wurden, da die Ungenauigkeit des Labors nicht bekannt war, $\pm 15\%$ angewendet, basierend auf den in IEC 60567 [3] veröffentlichten Beispielen für durchschnittliche Laborgenauigkeit. Um ein Labor mit einer Online-DGA zu vergleichen, ist es daher relevanter, anstatt der tatsächlichen Messungen die Entwicklungen zu vergleichen. Wenn die Entwicklungen ähnlich sind und sich die Bereiche mit Ungenauigkeiten überschneiden, können Sie daraus schließen, dass die beiden verschiedenen Methoden weitgehend übereinstimmen.

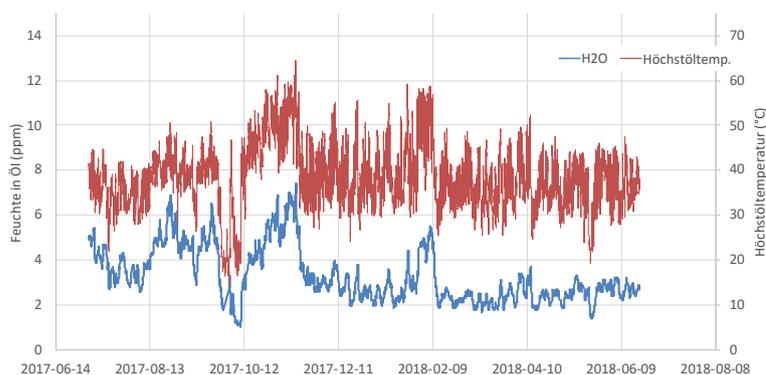
Abbildung 9. Ölfeuchte in ppm und Höchstöltemperatur im Zeitverlauf.

Die Feuchte in Transformatoröl variiert, da die Temperatur entweder aufgrund der Last oder der Umgebungstemperatur oder aufgrund von beidem schwankt. Dieser Effekt wurde in dieser Studie beobachtet und in der **Abbildung 9** dargestellt. Die Höchstöltemperatur und die Feuchte in Öl (ppm) werden über einen Zeitraum von einem Jahr angezeigt. Es zeigt, wie bei steigender Temperatur Feuchte von der Oberfläche des Isolierpapiers in das Öl freigesetzt wird und bei fallender Temperatur wieder in das Papier aufgenommen wird.

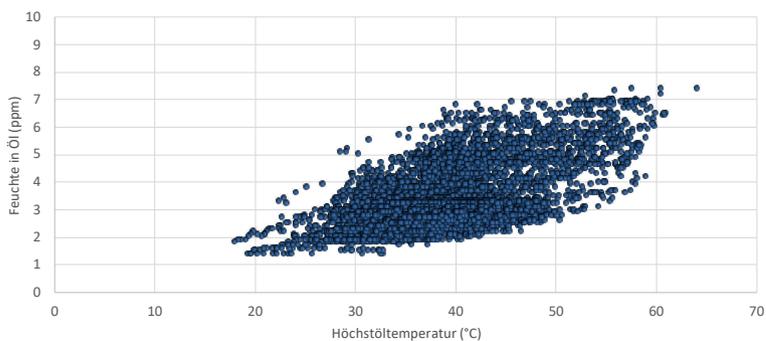
Abbildung 10. Ölfeuchte vs. Höchstöltemperatur.

Die Wasserdesorption ist jedoch ein schnellerer Prozess als die Absorption. Daher ist eine eindeutige Hysterese sichtbar, wenn Feuchte in ppm gegen die Höchstöltemperatur aufgetragen wird (**Abbildung 10**). Dies bedeutet, dass ein Transformator mit variierender Last niemals im Gleichgewicht ist.
