Anpassungsänderung an 7 Elementantennen für das 2 Meterband

Beschreibung einer Nachbesserung an 7 Elementantennen für das 2 Meter AFU Band 144 bis 146MHz

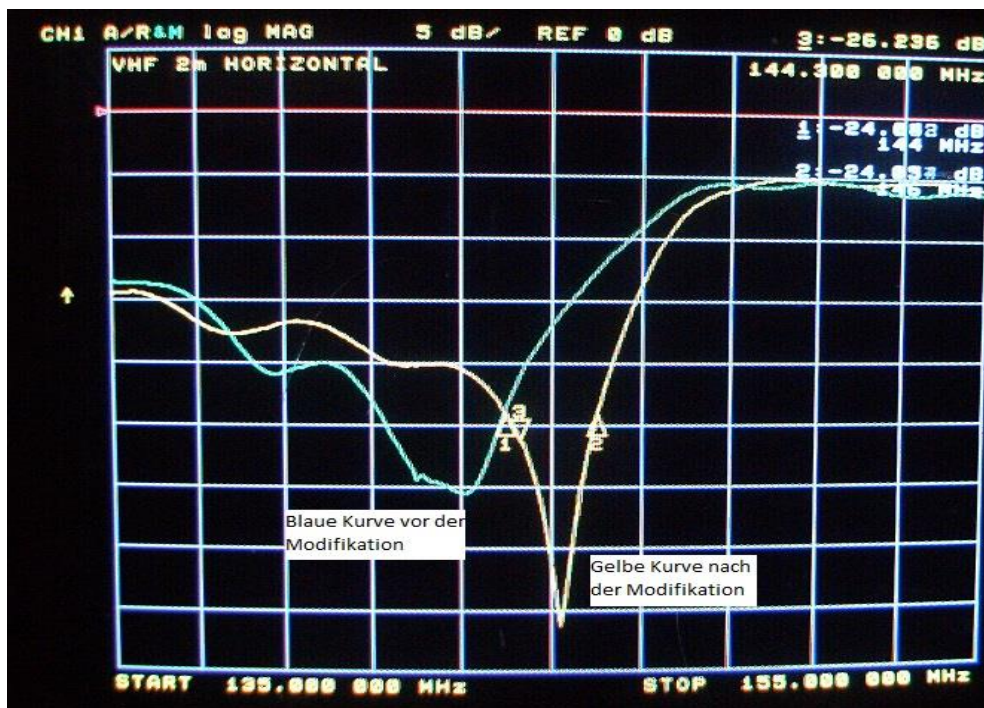
Bild 1

Die Original-Resonanzkurve ist im **Bild 1** in der Farbe blau zu erkennen, übrigens beide Antennen waren bei diesen Messungen gleich!

Nach einer NWA Messung stellte sich das Manko heraus:

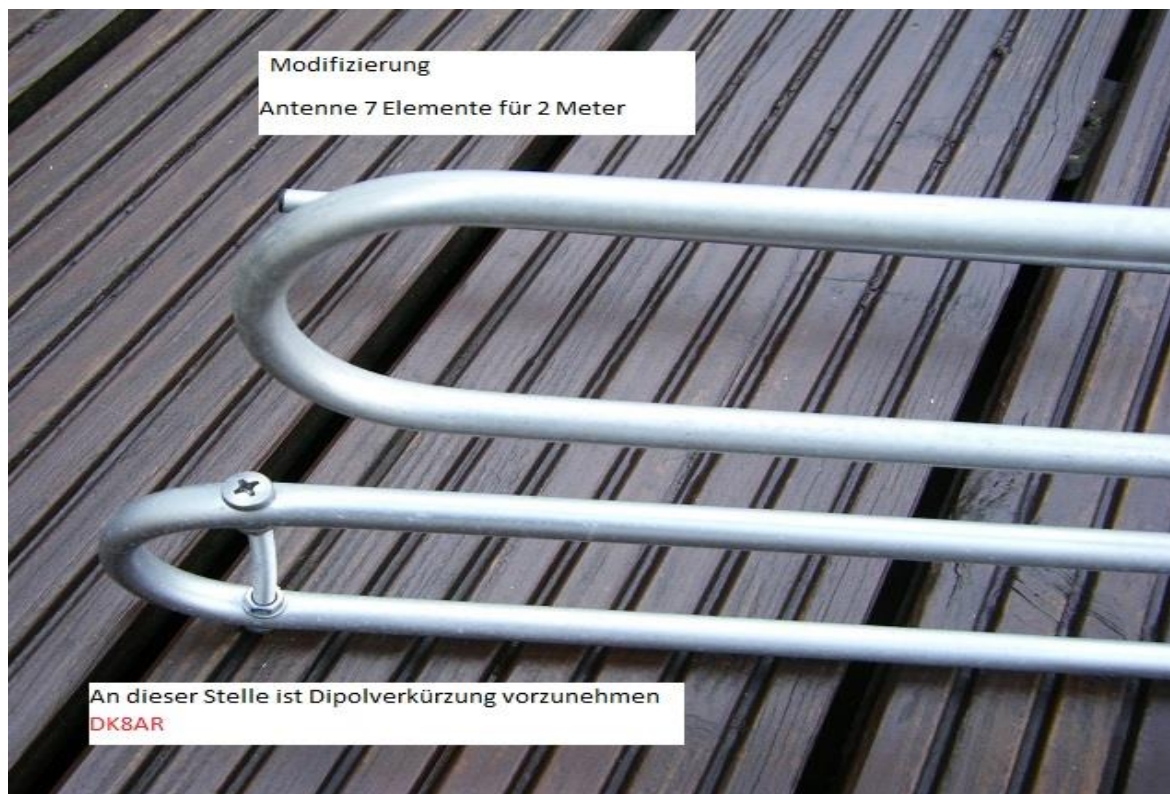
Bild 2

Details sind in den **Bild 2, 3 und 4** zu sehen, wobei einmal eine „unbearbeitete“ Antenne und zum andern die bearbeitete mit kurzgeschlossenem „verkürzten“ Faltdipol zu sehen ist!

Der gesamte Faltdipol ist zu lang für die vorgesehene Frequenz! Also den Dipolbogen kürzen, jetzt wollte ich nicht die Bögen einfach absägen, also kam ich auf die Idee die Endbögen mit „Metallband“ z.B. in schmalen Streifen geschnittene ALU Folie um die Endbögen des Dipols beidseitig als „Kurzschluss“ zu verwenden.

Das erste Ergebnis war erfolgsversprechend nur eben keine Lösung! Dann kam mir der Gedanke einfach die Dipolenden durchzubohren. Um dort eine lange Schraube aus V2A mit entsprechenden V2A Gegenmuttern anzubringen, siehe dazu **Bild 2!** Darauf achten, dass die 5er Schraube, oder auch entsprechend gekürzte Gewindestangen in das vorher gebohrte 5mm Loch möglichst wackellos durch den Dipolbogen anschließend über Gegenmuttern verschraubt und über gute Kontaktierung verfügen sollte. Jedoch beim Zusammenschrauben über die Gegenmuttern darauf achten, dass das Dipolrohr nicht „flach“ quetscht wird. Eine weitere Behandlung dieser Kontaktierung ist nicht notwendig.

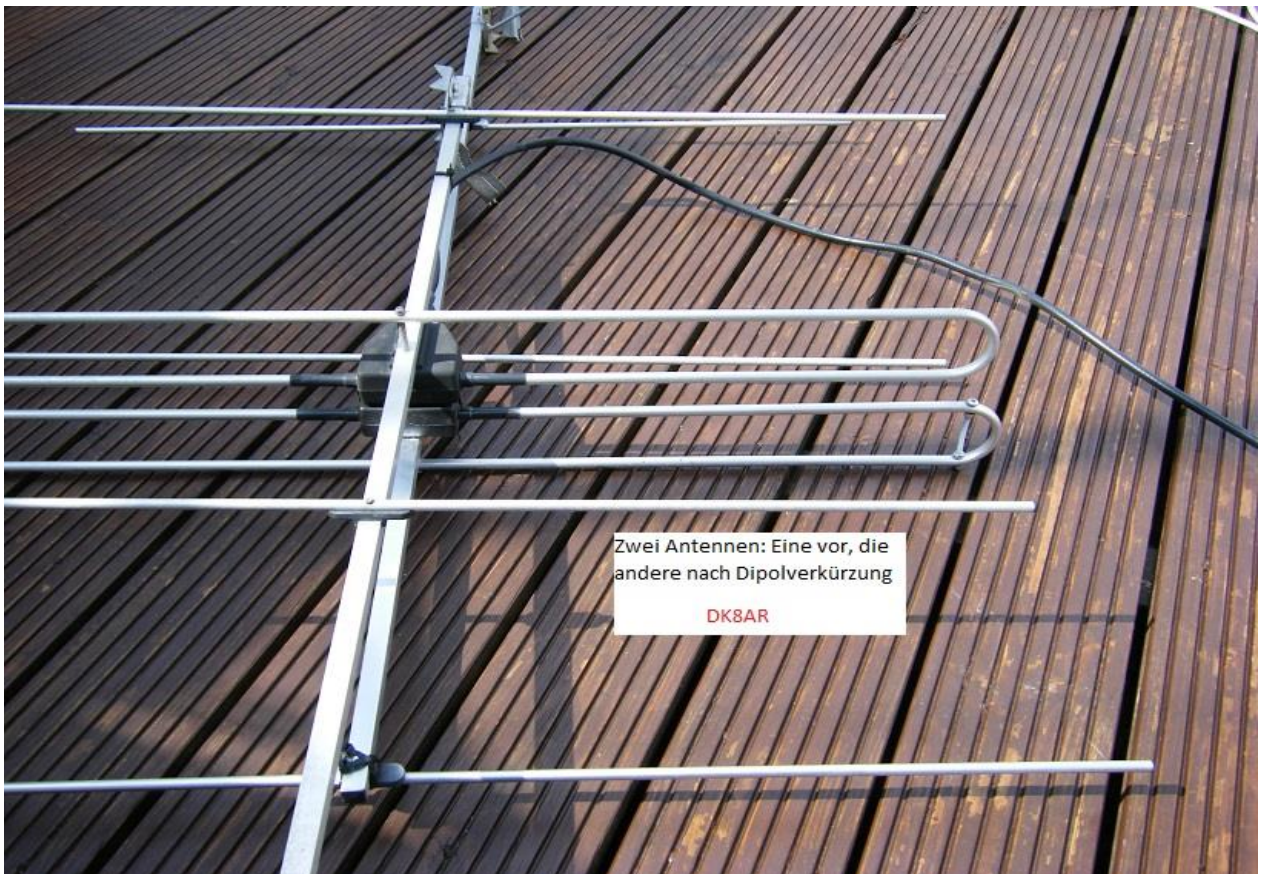
Bild 4

Im **Bild 4** sind beide Antennen zu sehen! Nach Umbau habe ich beide an dem Messaufbau zur Anpassungsverbesserung nacheinander mit positiven Ergebnis messtechnisch geprüft. Jetzt konnte die „Turmmontage“ die immer arbeitsintensiv mit Antennen ist, problemlos erfolgen.

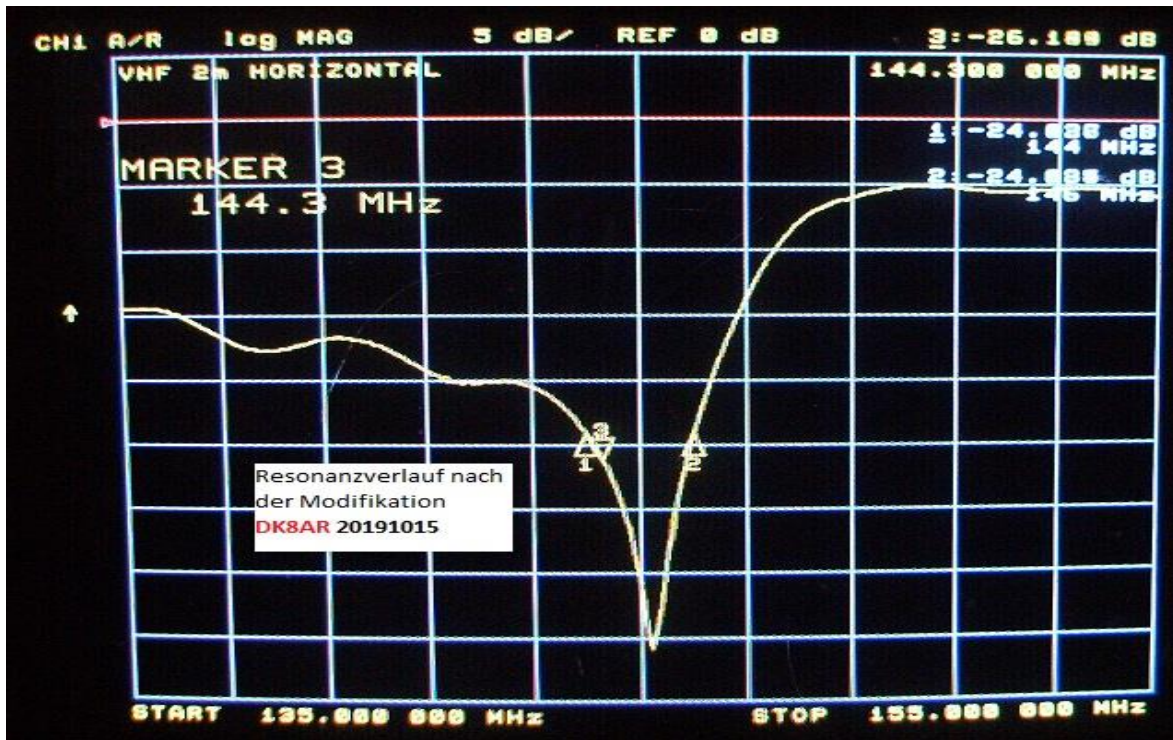
Bild 5

In den **Bildern 5 und 6** sind die Messergebnisse, nach der mechanischen Modifikation und Anbringung der Antenne an den vorgesehenen Befestigungsort zu sehen.

In **Bild 5** ist der Resonanzverlauf und in **Bild 6** das Smith Diagramm der nun funktionsfähigen modifizierten Antenne abgebildet.

Die angepassten Antennen decken nun den gesamten Bereich 144 bis 146MHz ab. Beide Antennen habe ich wie beschrieben umgebaut und funktionieren nun in horizontaler- als auch in vertikaler Polarisierung mit ausreichender Entkopplung gegeneinander!

Nach Fertigmontage konnten sich nun die Ergebnisse sehen lassen, dazu die Bilder **5** und **6** betrachten.
