Wildbach- und Lawinenverbau

Steinschlag

ISBN: 978-3-9504924-1-5
85. Jahrgang
Juni 2021
Heft Nr. 187

Zeitschrift für Wildbach-, Lawinen-, Erosions- und Steinschlagschutz
Journal of Torrent, Avalanche, Landslide and Rock Fall Engineering

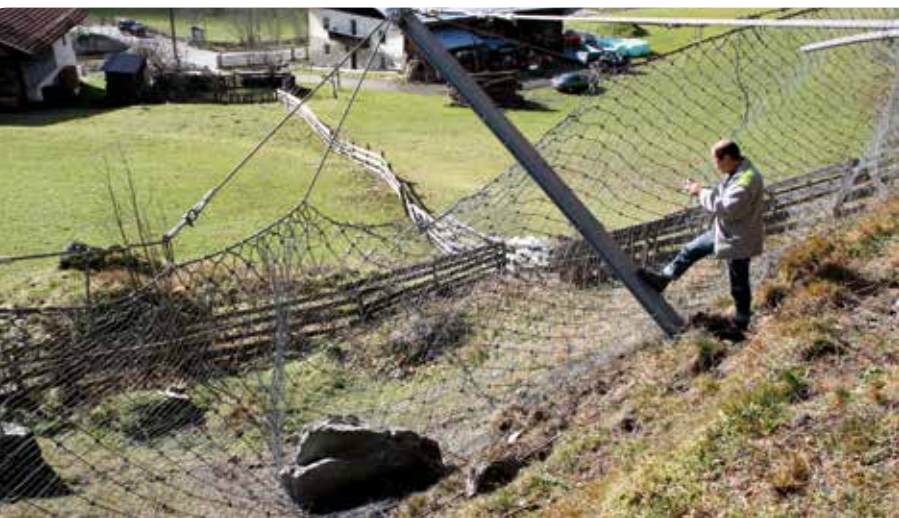
Abbildung 2:
Steinschlagereignis
„Tumeler“ 2010

Figure 2:
Rock-fall event at
location „Tumeler“
in 2010

Im Rahmen des Schutzprojektes Vals/Tumeler wurde 2008 ein Steinschlagschutznetz mit einer Länge von 370 m bergseits von bestehenden Wohngebäuden errichtet. 2010 kam es zu einem Steinschlagereignis, bei dem sich mehrere Sturzblöcke mit Kubaturen von bis zu ca. 1 m³ ablösten. Einer dieser Blöcke beaufschlagte das bestehende Steinschlagschutznetz (2.000 k), 4 m hoch), er wurde jedoch schadlos aufgehalten (vgl. Abbildung 2). Das Schutznetz wurde daraufhin wieder instandgesetzt.

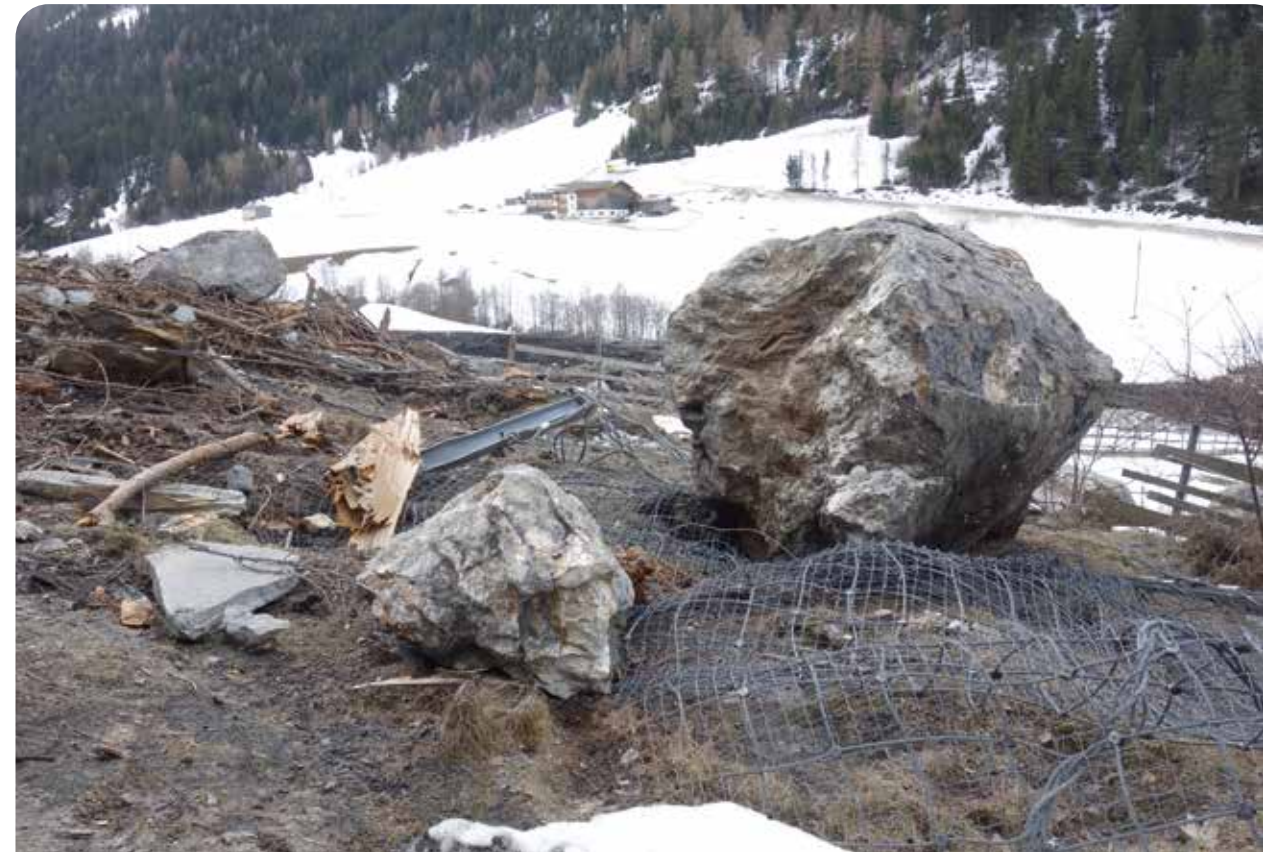
Abbildung 5: Zerstörte Randfelder des bestehenden Steinschlagschutznetzes im orographisch rechten Stirnbereich der Sturzmaterie

Ein am orographisch rechten Rand des Sturzprozesses befindliches Steinschlagschutznetz mit einer Energieaufnahmekapazität von 2.000 kJ wurde durch einige distale Blöcke, die über die Stirn der geschlossenen Sturzablagerung vorstießen, auf einer Breite von ca. 30 m zerstört. Die Großblöcke in diesem Bereich wurden unmittelbar unterhalb des Netzes abgelagert. Der orographisch linke Teil des Ablagerungskegels drang bis unmittelbar an ein Wirtschaftsgebäude einer Hofstelle vor, beschädigte das Gebäude selbst jedoch nicht. Im zentralen Bereich des Ablagerungskegels befand sich bis auf die Landesstraße keine Infrastruktur. Dieser Umstand ist dem Gefahrenzonenplan zu verdanken, der für diesen Talbereich eine rote Lawinenzone (Ultenlawine) ausweist und damit mit einem Bauverbot gemäß Tiroler Raumordnungsgesetz belegt ist.

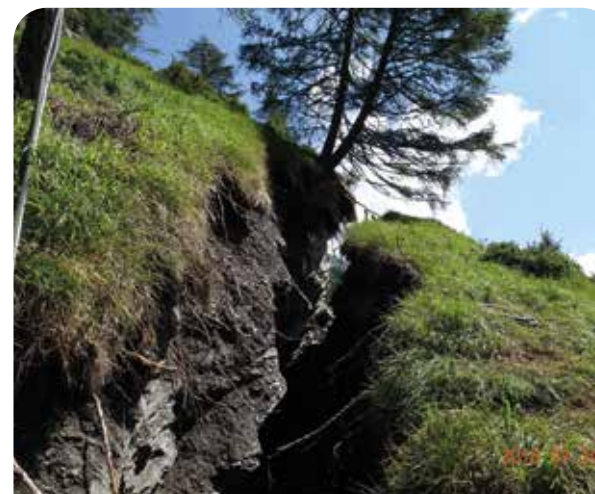
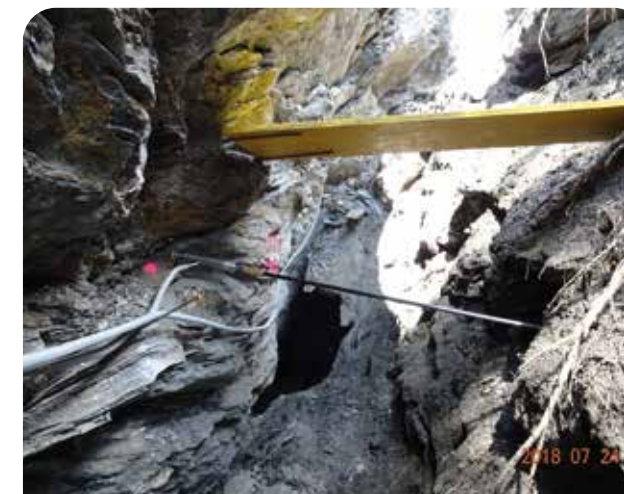
Abbildung 8: Links: Hauptzugriss westlich der Abbruchsnische 2017. Rechts: Rissmesser im Hauptriss

Figure 8: Left: main tension crack near detachment niche of 2017. right: extensometer in main crack

unterhalb der Oberkante der Abbruchnische befindet sich in der orographisch rechten Flanke ein i. W. höhenschichtenparallel verlaufender Zugriss, der eine Länge von ca. 20 m, eine Öffnungsweite von ca. 1,5 m und eine Tiefe von 5–6 m aufweist (vgl. Abbildung 8). Die beiden steilstehenden Wandflächen des Risses zeigen keine nennenswerten Verwitterungserscheinungen. Sie sind aufgrund der flach in den Hang einfallenden Schieferungsflächen der Kalkphyllite (Bündner Schiefer) relativ rau.

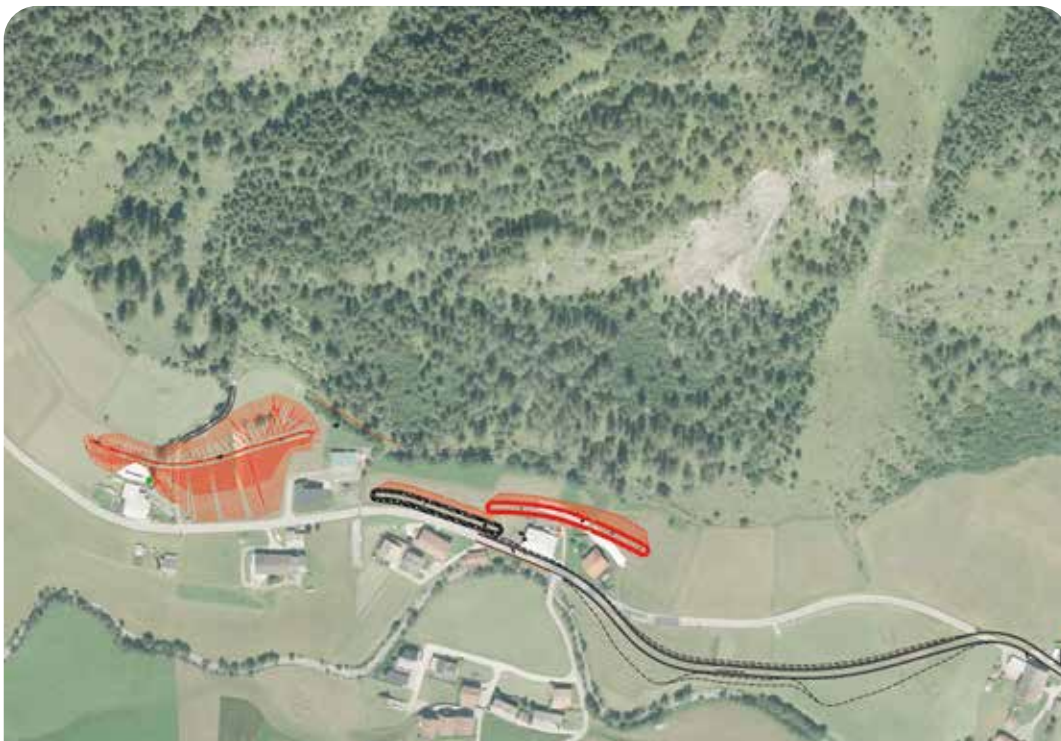
Abbildung 16: Schutzmaßnahmen und Neutrassierung der Talstraße (WLV GBL Mittleres Inntal 2018)

Figure 16: Rockfall embankments and newly erected net-fence and road.

Zur Absicherung des Siedlungsraumes vor Steinschlagprozessen und kleineren Felsstürzen sollten entsprechende Schutzmaßnahmen bemessen werden. Im Rahmen von Steinschlagsimulationen mit den anhand von statistischen Linien-

zählverfahren ermittelten Bemessungsblöcken in der Schutthalde des Sturzstromes vom Dezember 2017 wurden die maßgeblichen Einwirkungen nach dem Stand der Technik (ONR 24810:2020) ermittelt. Um möglichst große Reserven für Ereignisse mit mehreren Sturzblöcken (Felssturz) zu generieren, sollten soweit möglich alle bestehenden Steinschlagschutznetze durch Dämme ersetzt werden. Diese sollten zudem – wo topographisch umsetzbar – so weit wie möglich in den Unterhang abgerückt werden. Die Bemessung (Tragfähigkeitsnachweis für die Bemessungssituation BS 3 und Wirkungshöhe inkl. erforderliches Freibord) dieser Dämme erfolgte für den Prozess „Einzelblockschlag“ und wurde nach den Vorgaben der ONR 24810 durchgeführt.

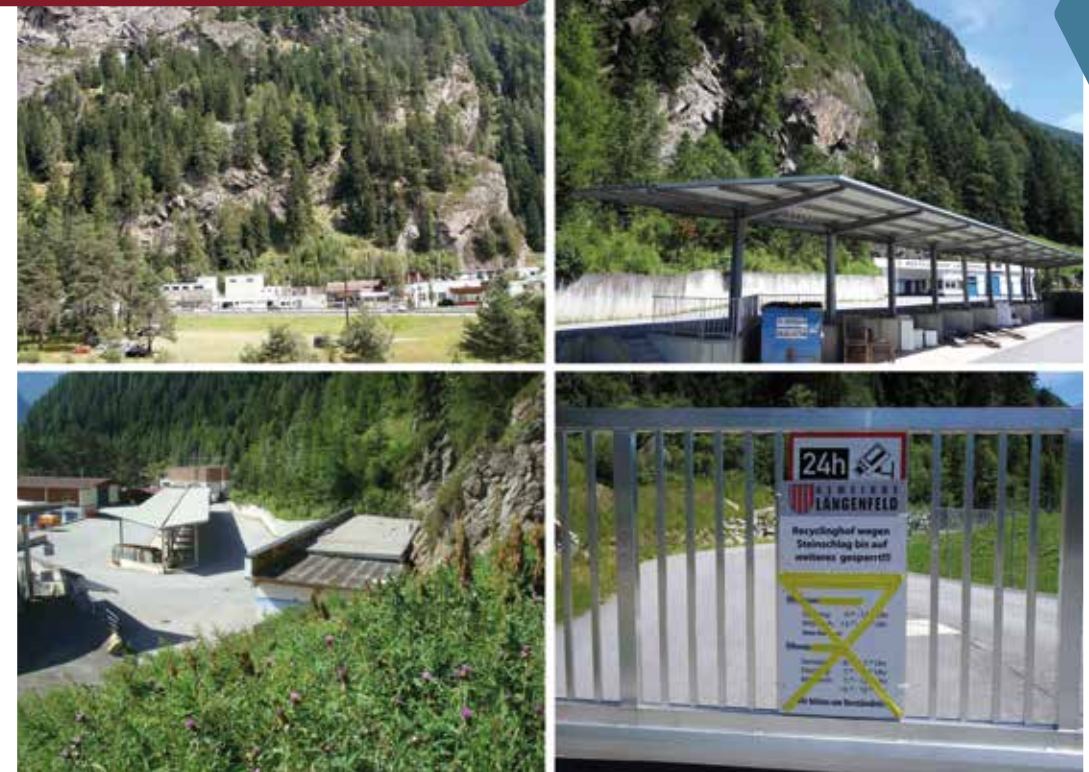
Abbildung 1: Links oben: Übersichtsfoto der Kläranlage, des Bauhofes und des Recyclinghofes der Gemeinde Längenfeld; Rechts oben: Überdachte Containerstellplätze für die Wertstoffsammlung, im Hintergrund das Bürogebäude des Recyclinghofes; Links unten: Überblick über das Areal des Recyclinghofes, zwischen Flugdach und Stützmauer befindet sich der Einwurfbereich für die Kunden; Rechts unten: Sperrung des Geländes als Folge eines Steinschlagereignisses im Kundenbereich mit Personen- und Sachschäden.

Figure 1: Overview of the site. The collection station of Längenfeld has been closed after a rock fall event in March 2015, one person was injured (photos taken in June 2015).

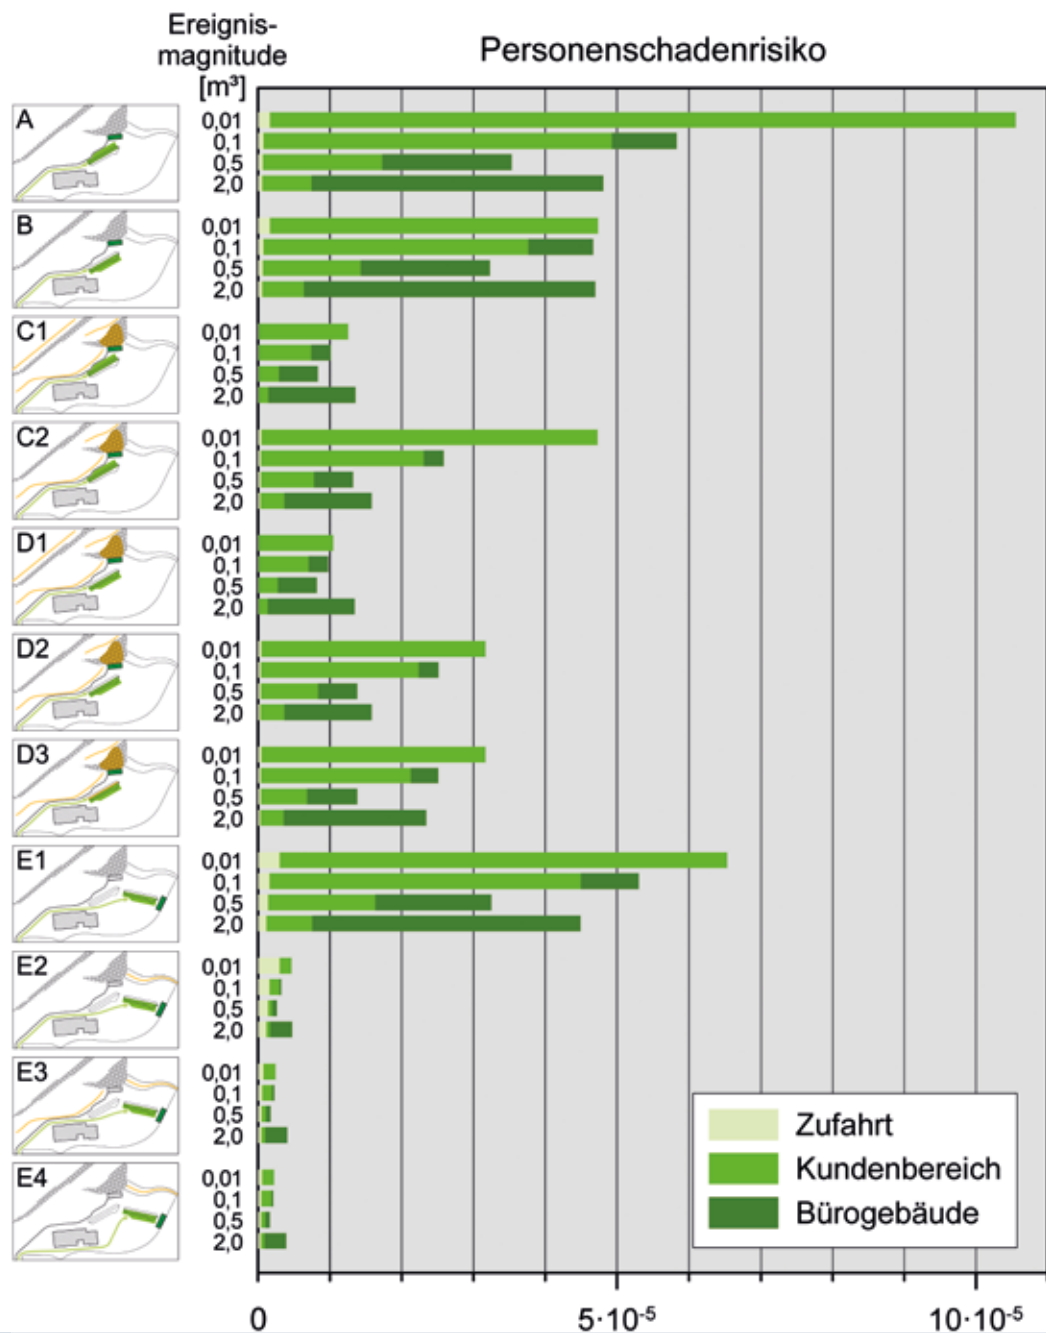
Abbildung 5: Untersuchte Betriebsszenarien und dazugehörige (Teil-) Personenschadensrisiken in Abhängigkeit der Sturzblockgröße (Magnitude) und des Aufenthaltsortes der Person.

Figure 5: Overview of the investigated scenarios and the associated partial probabilities (risks) of an injury to persons. The probabilities are depicted for each event magnitude and the different domains of the collection station (access road, customer area, office building).

Die Multiplikation der Wahrscheinlichkeiten gemäß Gl. (1) ergibt für jede Ereignismagnitude das entsprechende Personenschadensrisiko. Abbildung 5 zeigt diese Teil-Risikowerte je Ereignismagnitude, differenziert nach den verschiedenen Nutzungsbereichen des Recyclinghofes (Zufahrt, Kundenbereich, Bürogebäude). Die Summenbildung über alle betrachteten Ereignismagnituden (Addition aller Teilrisiken) ergibt das Gesamtrisiko (Abb. 6), das mit dem Betrieb des Recyclinghofes gemäß jeweiliger Szenariendefinition verbunden ist.

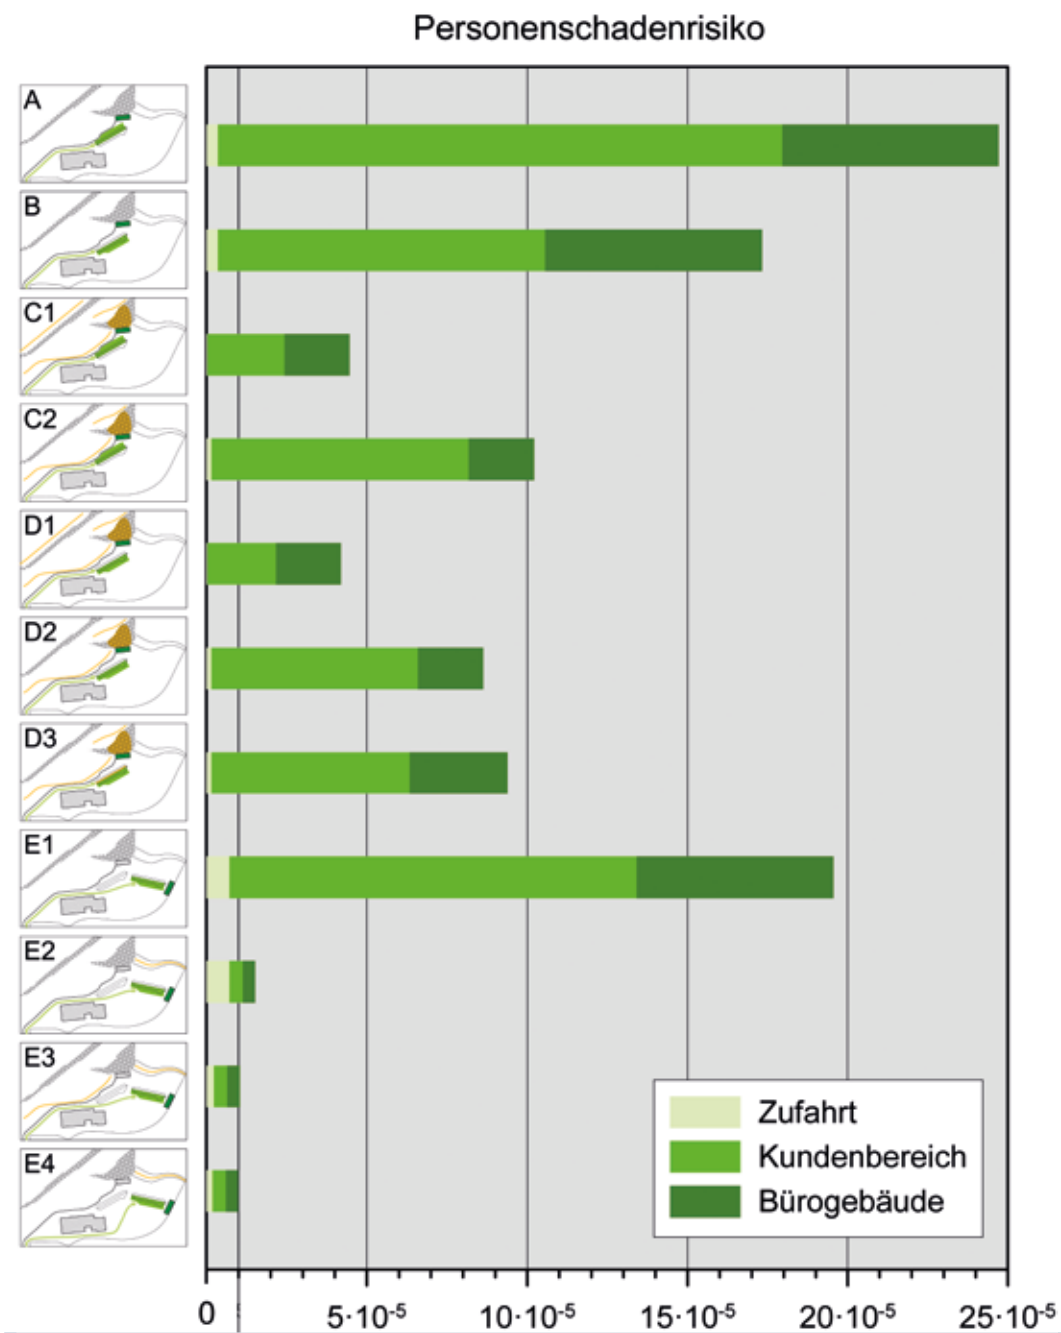
Abbildung 6: Gesamt-Personenschadensrisiken für die untersuchten Szenarien (mit ausgewiesenen Risikoanteilen in Abhängigkeit vom Aufenthaltsort).

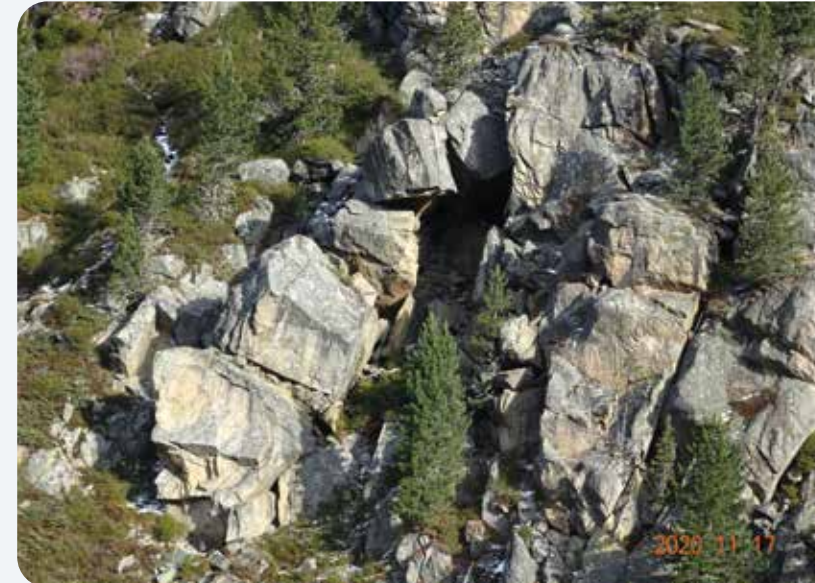
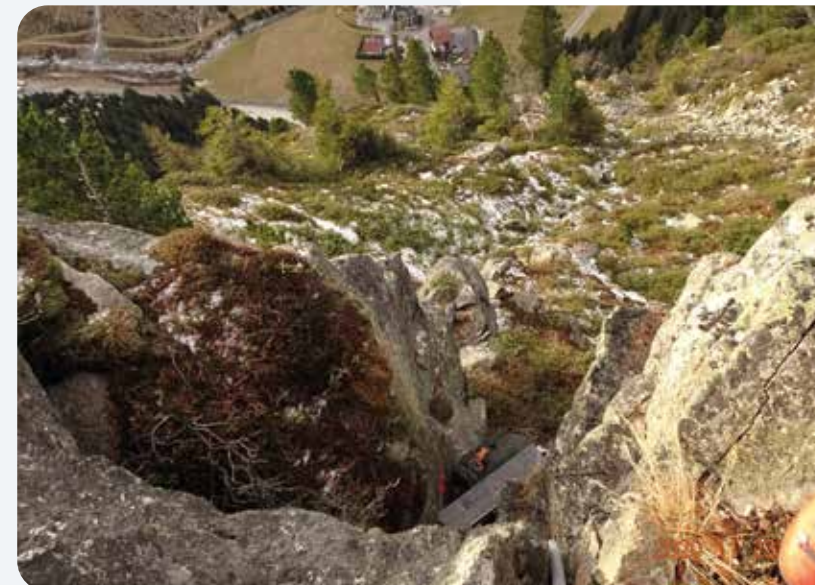
Abbildung 1:
Oben: Blockhaufwerk auf ca. 1980 m.ü.A, Hubschrauberflug vom 17.11.2020 (WLV), unten: Blick von oben

Figure 1:
Above: Boulder stack at 1980 m.ü.A, helicopter flight 17.11.2020 (WLV), below: View from above

Daraufhin wurde von der Landesgeologie eine Hubschrauber-Befliegung durchgeführt. Es zeigte sich, dass aus dem zuordenbaren Ablösebereich vom 12.11.2020 keine weitere Gefährdung für den Siedlungsraum ausgeht. Auf gleicher Höhenlage wurde jedoch ein Blockhaufwerk vorgefunden, welches augenscheinlich eine labile bzw. instabile Lagerung von zahlreichen, aufeinanderliegenden Großblöcken darstellt (vgl. Abbildung 1).

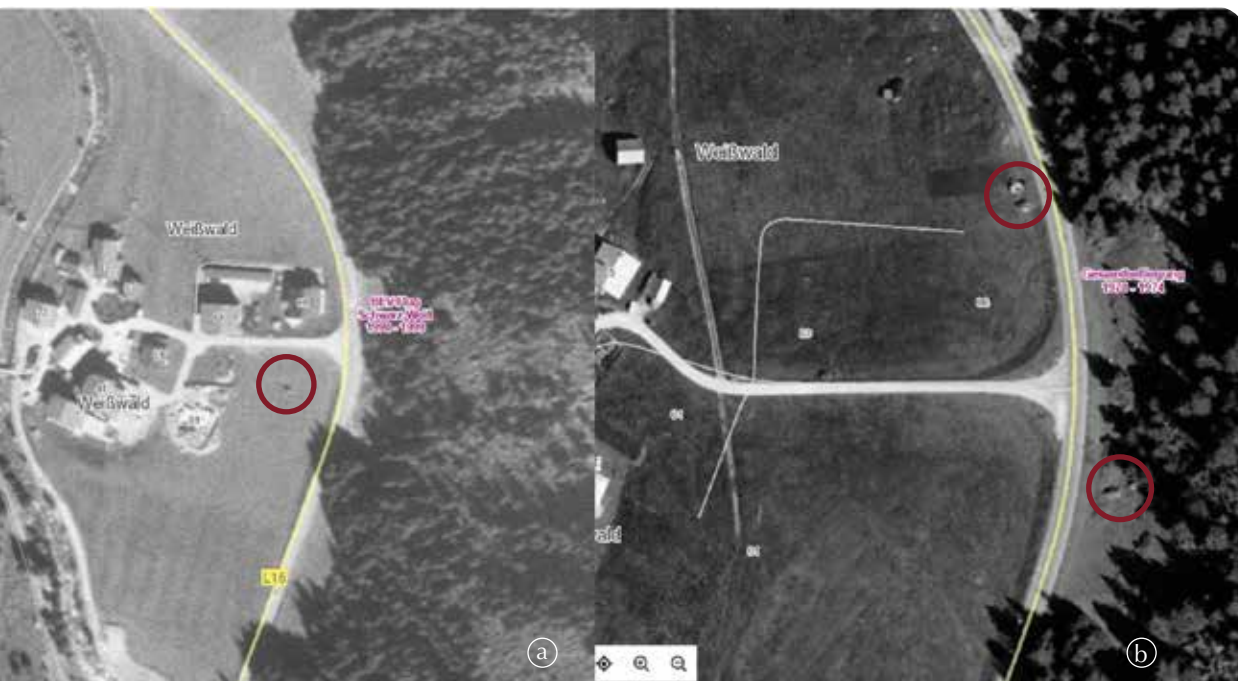
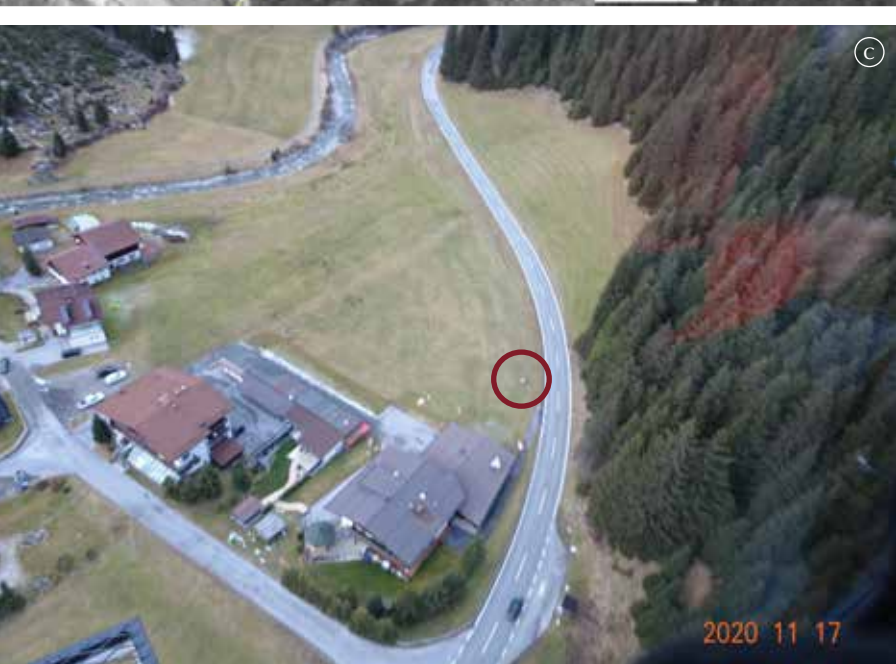
Abbildung 2:

- Ⓐ Befliegung 1990,
- Ⓑ Befliegung 1974,
- Ⓒ Hubschrauber 11./2020 (WLV), rote Kreise markieren Sturzblöcke (Ⓐ & Ⓑ: Laser- & Luftbildatlas Tirol)

Bei der Sichtung der historischen Luftbilder von 1974 und 1990 wurden Hinweise auf Steinschlagereignisse gefunden, die wie der Block vom

12.11.2020 bis auf den Talboden bzw. den Siedlungsraum vorgedrungen sind (siehe Abbildung 2 links und rechts).

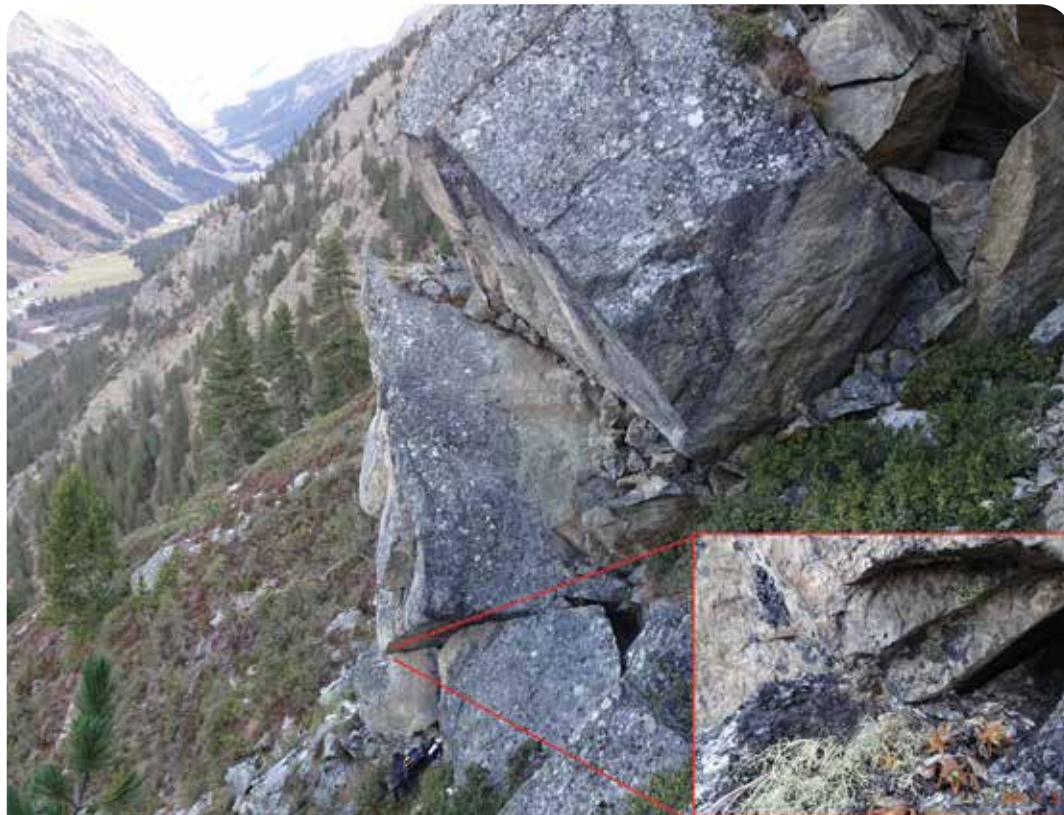
Abbildung 4: Blockstapel, die Vergrößerung zeigt den Punktkontakt, an dem frische Abplatzungen zu erkennen sind (roter Ausschnitt)

Figure 4: Rock pile, insert shows the point contact where fresh chips can be seen

Seitens der WLV-Geologie wurde die Lagerung des Blockstapels in Übereinstimmung mit der Landesgeologie als labil klassifiziert.

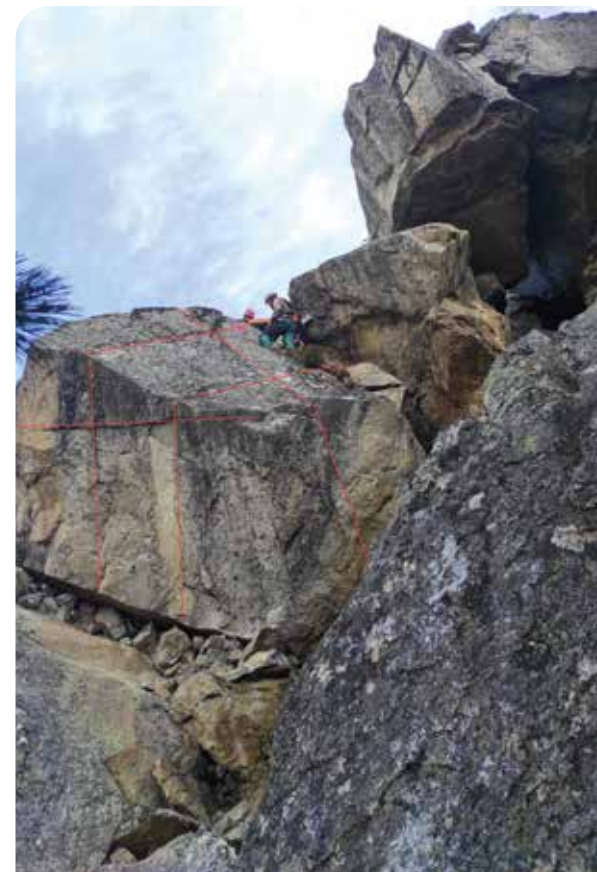
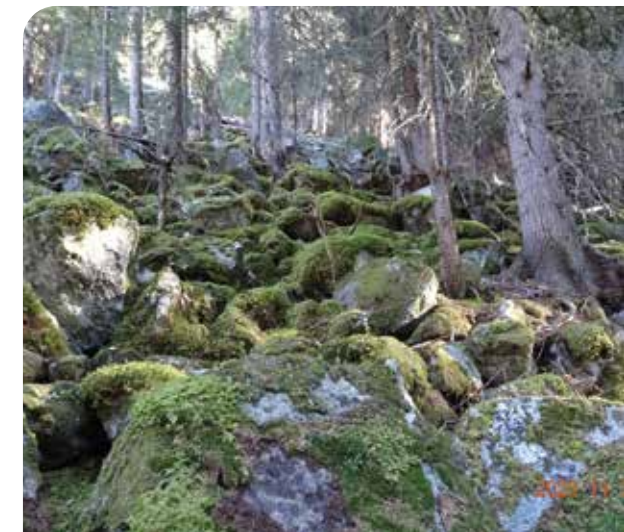
Abbildung 5: Bild links: Blockstapel mit Trennflächen (rote Linien) wo Zerlegung zu erwarten ist, Bild oben: Blockschutthalde im Unterhang

ca. 250m hohe Wandstufe sowie den darunter folgenden Schuttkegel mit einer Zerlegung dieser Blöcke zu rechnen. Statistische Erhebungen im Bereich der Schutthalden im Unterhang (siehe Abbildung 5, rechts) zeigen eine Maximalblockgröße von $\leq 13,5$ m³. Dies belegt eine weitere Zerlegung der Sturzblöcke entlang von Klüften mit einem relativ geringen Durchtrennungsgrad und entlang der Schieferungsflächen der Gneise und Amphibolite. Gemäß ONR 24810:2020 ist für eine hohe Ereignisfrequenz das stückbezogene 97 % Fraktile der Kubatur der vorhandenen Sturzblöcke im Bereich des Bauwerksstandortes maßgeblich. Aus der dahingehenden Auswertung der vermessenen Sturzblöcke ergibt sich ein Bemessungsblock von 5 m³.

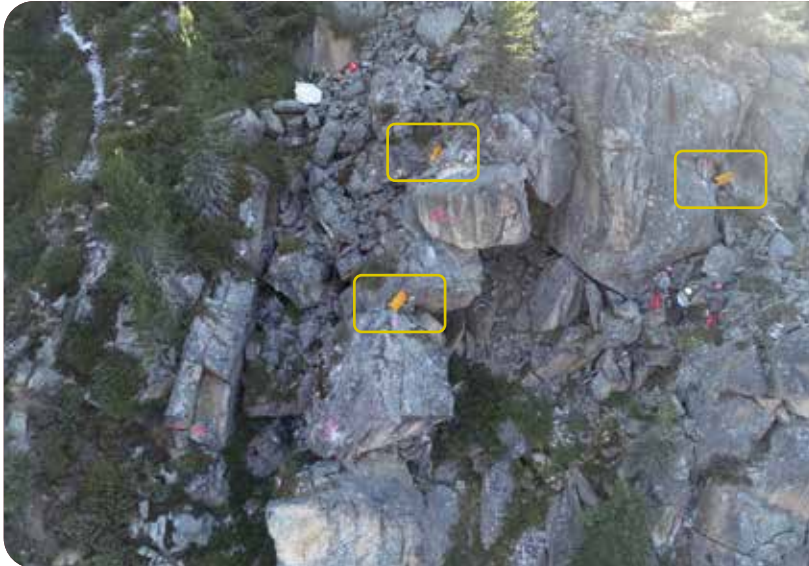
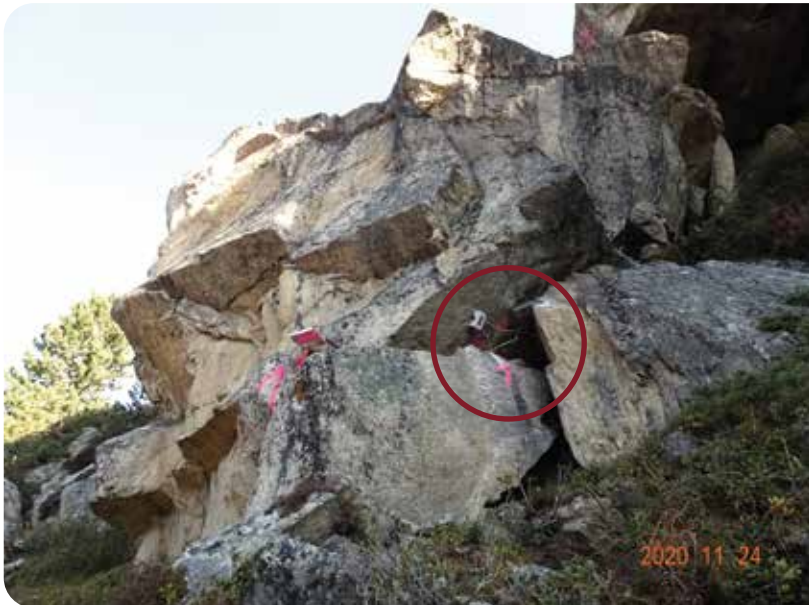
Abbildung 6:
oben: Fissurometer
(gelbe Rechtecke) und
unten Messprismen (roter
Kreis)

Figure 6:
above: Fissurometer
(yellow rectangles) and
below: reflectors (red
circle)

- 14 Messprismen (periodische tachymetrische Vermessung vom Talboden aus)
- 6 Rissmessgeber (Fissuromenter/Stangenextensometer) mit Funkmodem und Basisstation am Talboden

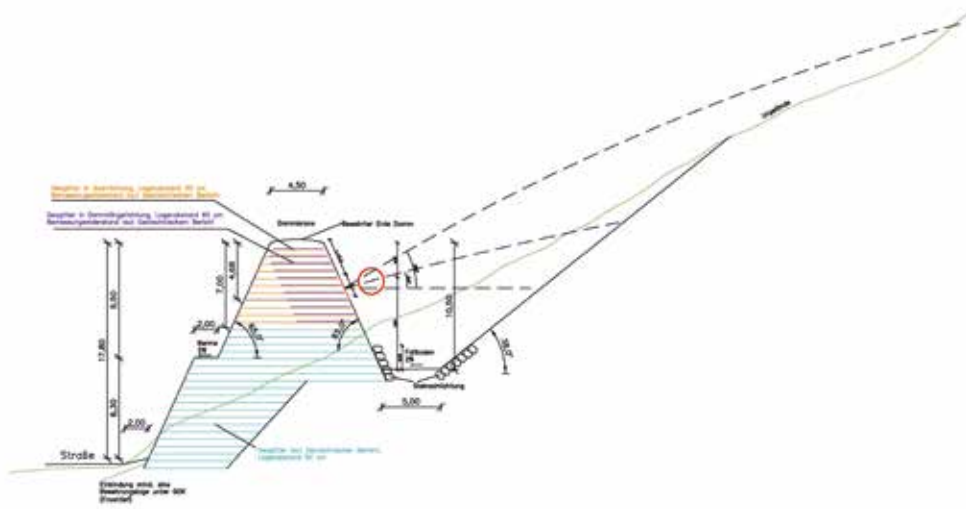
Abbildung 11: Regelquerschnitt Steinschlagschutzdamm Weißwald (Henzinger, 2021)

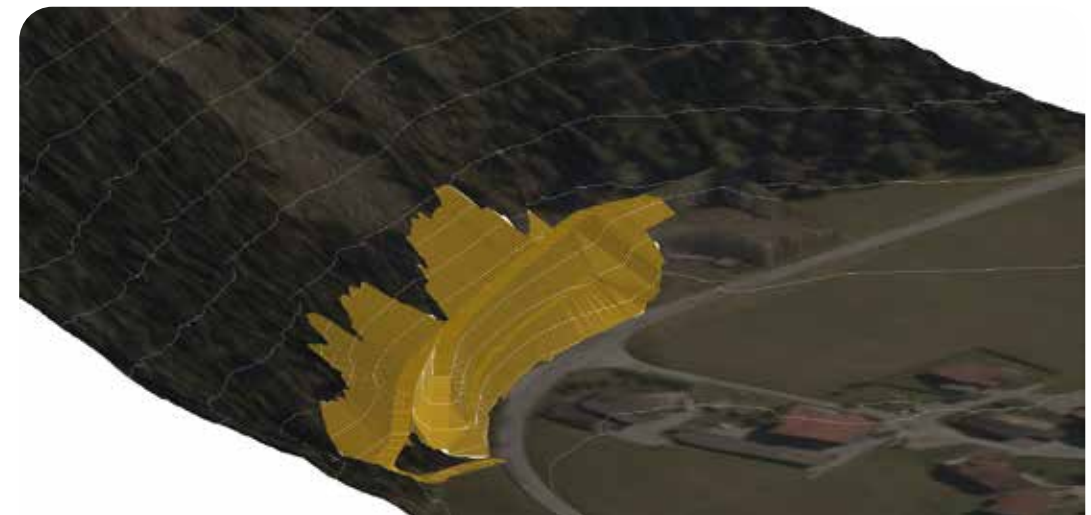
Abbildung 12: Visualisierung Steinschlagschutzdamm Weißwald (WLV, OI)

Figure 12: Visualisation of rockfall embankment (WLV, OI)

Das Schüttvolumen für diesen Steinschlagschutzdamm (Abb. 12) beträgt ca. 42 000 m³. Die für die Dammerrichtung erforderlichen Geogitter belaufen sich auf ca. 81 000 m².

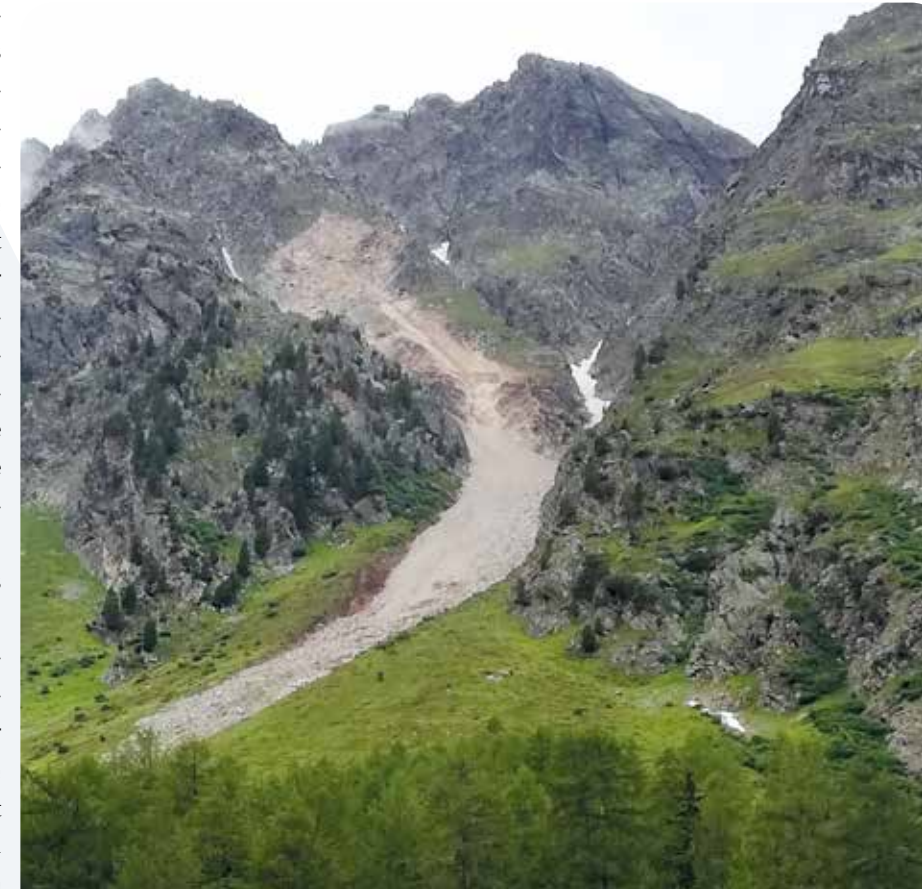
Abbildung 1: Sicht von HF-Radar auf den Ablöse- und Transferbereich. (IBTP Koschuch, 2018)

Figure 1: View of HF-radar on the release and transfer area. (IBTP Koschuch, 2018)

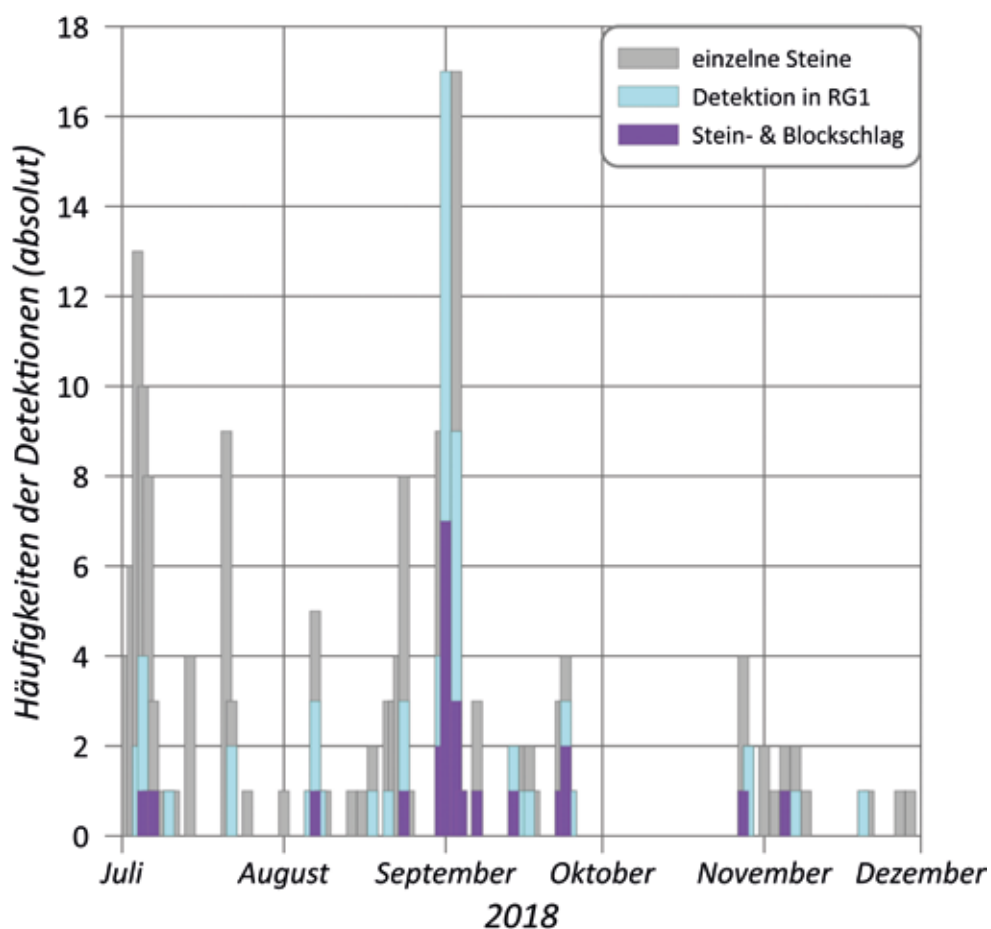
Abbildung 5: Alarmierungschronik 2018

speziell auf den Anwendungsfall kalibriert werden. Neben den verschiedenen Sturzprozessen wurde auch eine Vielzahl an Tieren detektiert. Von den insgesamt 22 großen Ereignissen in Form von einer Vielzahl an Steinen und meist mehreren Blöcken (Abb. 5), die zu einer permanenten Rot-schaltung der Ampeln führten, konnte jedes als solches über das Videomaterial verifiziert werden.

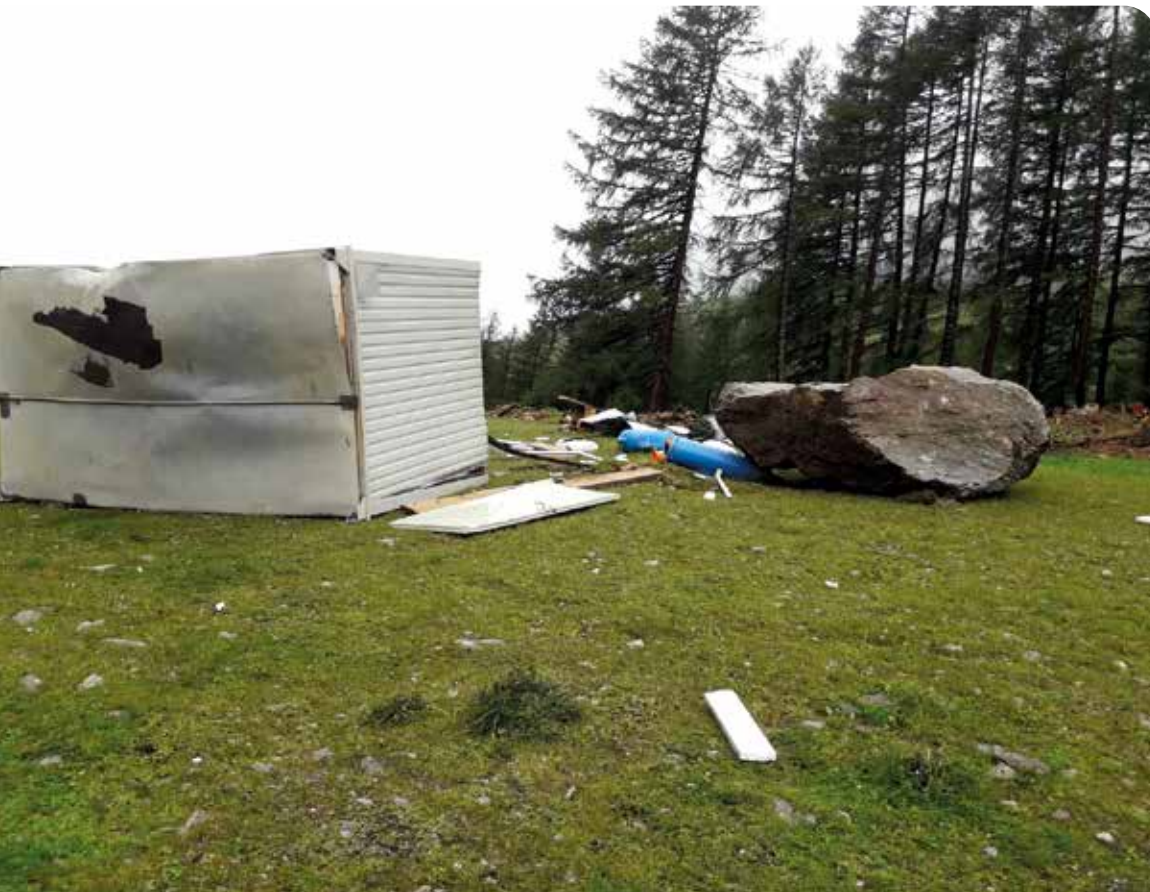
Abbildung 7: Schadereignis am 12. August 2019, Block trifft Teile der Baustelleneinrichtung (WLV, 2018)

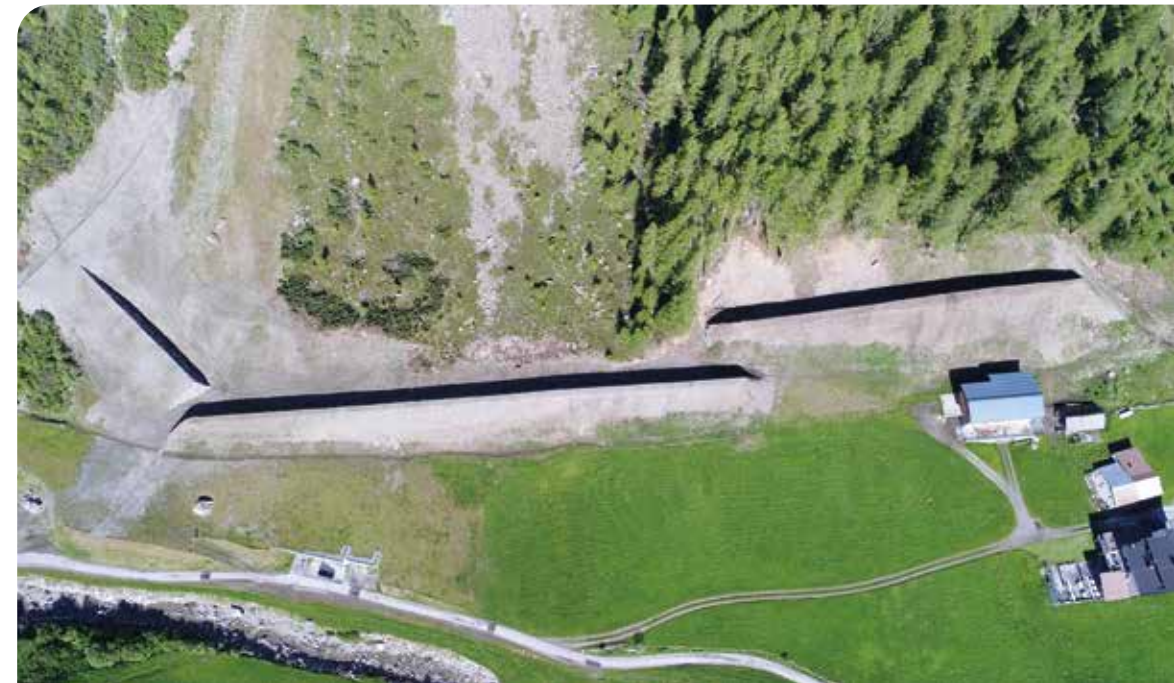
Abbildung 8: Steinschlagschutzdammverband nach Fertigstellung (Silvrettaseilbahn AG, 2019)

Figure 8: Rock-fall protection embankment after completion (Silvrettaseilbahn AG, 2019)

matisch – neben der Regelung der Straße durch zwei Ampeln – auch eine Sirene aktiv geschaltet und ein SMS/Mail an eine Verteilerliste mit den zuständigen Personen gesendet. Um einen permanenten und aktiven Schutz zu gewährleisten, wurden seitens der WLV (Gebietsbauleitung Oberes Inntal) im Jahr 2019 vier Steinschlagschutzdämme im Verbund errichtet.

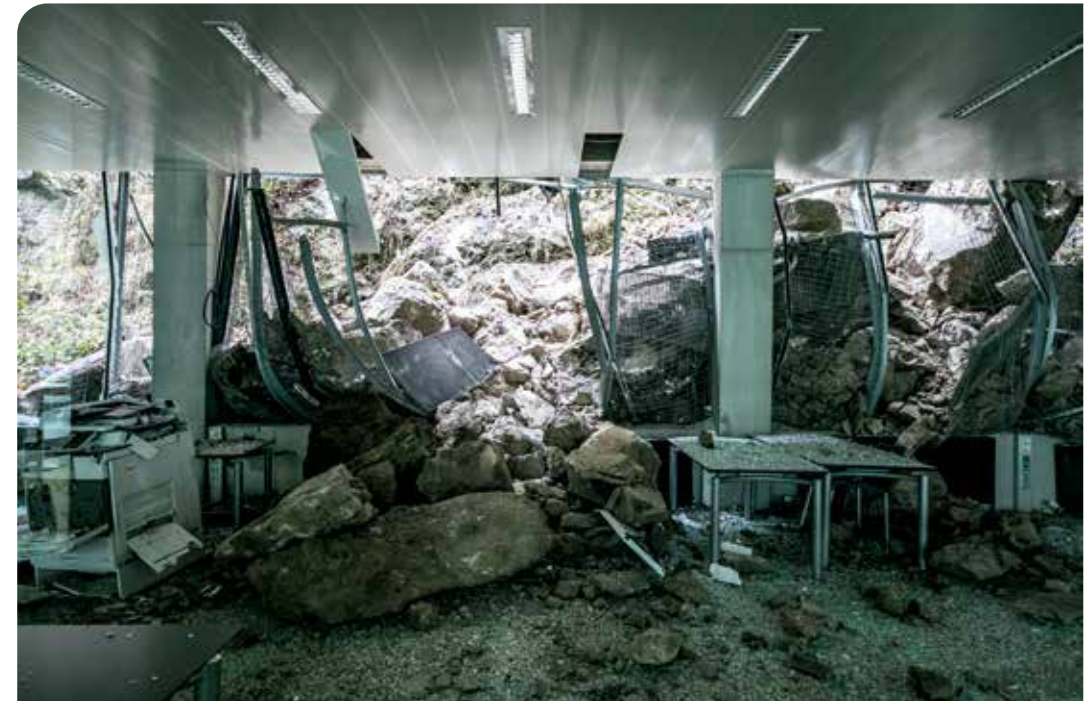
Abbildung 3: Felssturz aus rund 5 bis 10 m Höhe unmittelbar hinter dem Stadtarchiv beschädigt den Lesesaal schwer (Foto: Stadt Salzburg/ Wild + Team Fotoagentur GmbH)

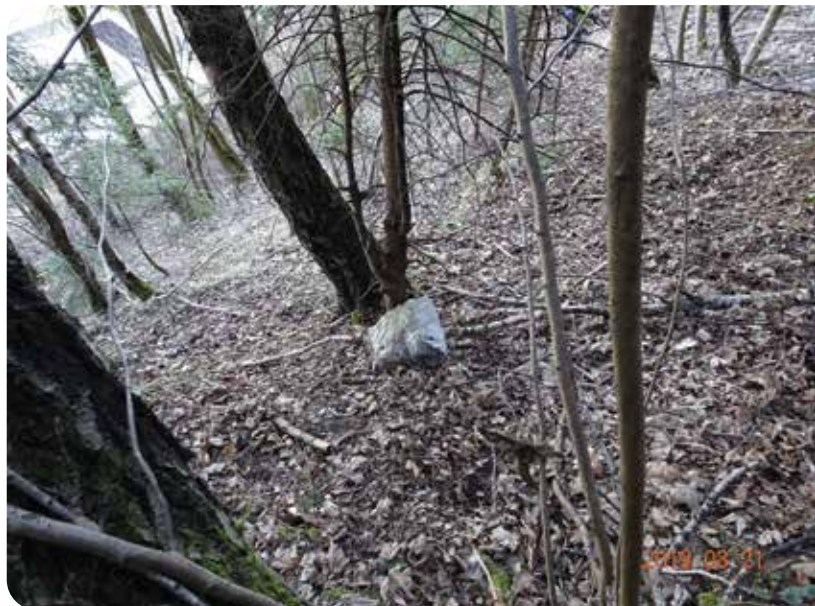
Abbildung 4:
Frischer Sturzblock hinter
einem Baum im Bereich von
Profil Nord 5 (Mölk, 2019)
oberhalb des Tanzentrums
SEAD

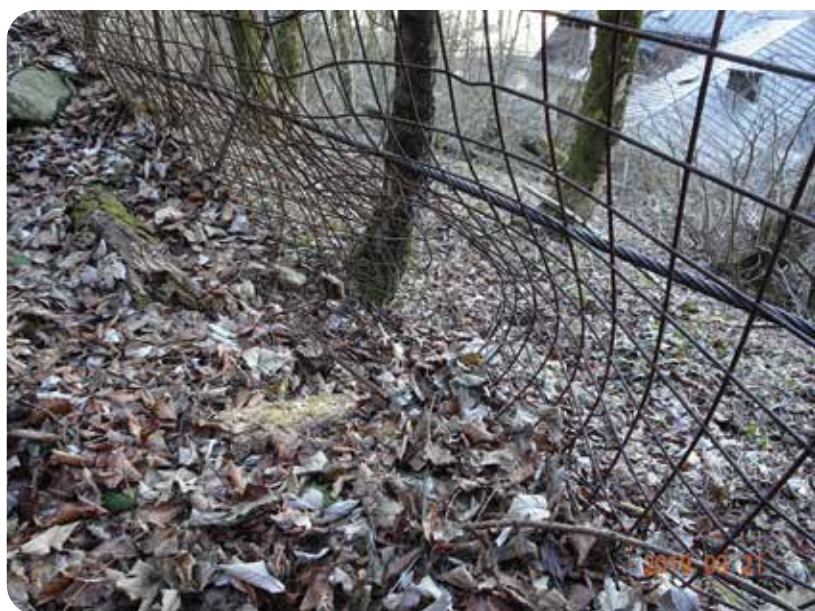
Abbildung 5:
Vorverfüllung und
Durchschlag durch einen
Fangzaun im Bereich von
Profil Nord 4 (Mölk, 2019)
oberhalb Schallmooser
Hauptstraße 40

Figure 5:
Pre-filling and breakage
in the net of a rockfall
catchment fence in the area
of profile line north 4 (Mölk,
2019) above Schallmooser
Hauptstrasse 40

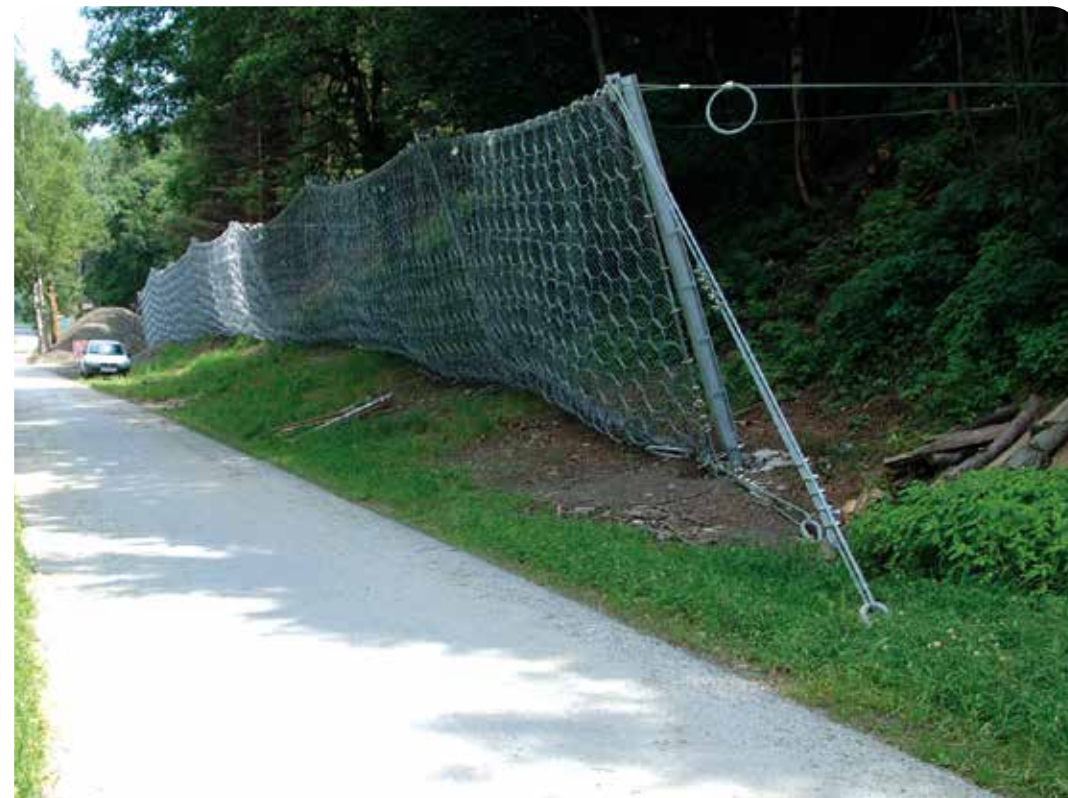
Abbildung 7: Bautype der Steinschlagschutznetze mit bergseitig abgespannten Pendelstützen (Foto: WLV)

Figure 7: Construction type of rockfall catchment fences with upslope retaining ropes (photo: WLV)

und kommerziellen Höhen von 3,5 m, 4,0 m und 5,0 m zur Anwendung kommen. Die drei Abstufungen der kommerziellen Höhe ergeben sich aus wirtschaftlichen Überlegung und orientieren sich an den ETAG-zertifizierten Netzklassen bis 3,5 m und bis 5,0 m Höhe. Insgesamt sollen rund 1.570 lfm Steinschlagschutznetze errichtet werden, wovon 445 lfm eine Höhe von 3,5 m, 400 lfm eine Höhe von 4,0 m und 725 lfm eine Höhe von 5,0 m aufweisen. Aufgrund der erforderlichen Netzhöhen bzw. der schwierigen Fundierungsverhältnisse im Lockermaterial an den unzugänglichen Steilhängen sollen die bewährten Standardsysteme mit bergseitig abgespannten Pendelstützen zur Anwendung kommen (Abb. 7).

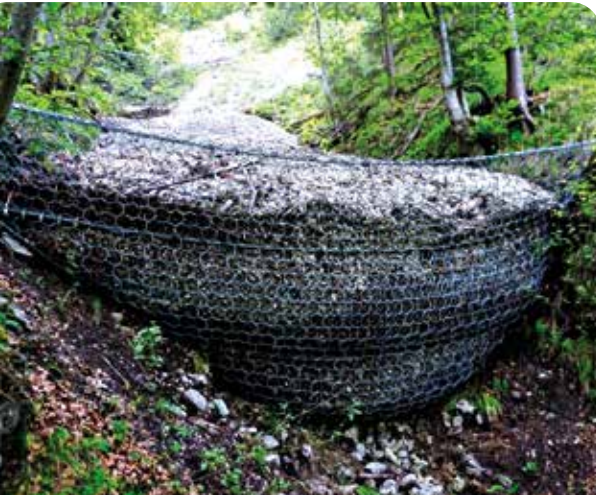
Abbildung 8: Bautype der Hangmurenschutznetze (Foto: Trumer Schutzbauten GmbH)

Figure 8: Construction type of hillslope debris flow barriers (photo: Trumer Schutzbauten GmbH)

Aufgrund der durchgeführten Erhebungen und Berechnungen sollen drei Hangmurenschutznetze mit einem Rückhaltevermögen von jeweils 100 m³, einem Lastaufnahmevermögen von 150 kN/m² (entspricht einem Energieaufnahmevermögen von rund 500 kJ), einer kommerziellen Höhe von 3,5 m und Längen von jeweils 15 m bis 16 m errichtet werden. Hierfür kommen die 1:1 getesteten Hangmurenschutznetze der Firmen Geobrug AG (SL-150) und Trumer Schutzbauten GmbH (TS-HM-150-ZD) in Frage (Abb. 8).
