Wildbach- und Lawinenverbau

Steinschlag

ISBN: 978-3-9504924-1-5
85. Jahrgang
Juni 2021
Heft Nr. 187

Zeitschrift für Wildbach-, Lawinen-, Erosions- und Steinschlagschutz
Journal of Torrent, Avalanche, Landslide and Rock Fall Engineering

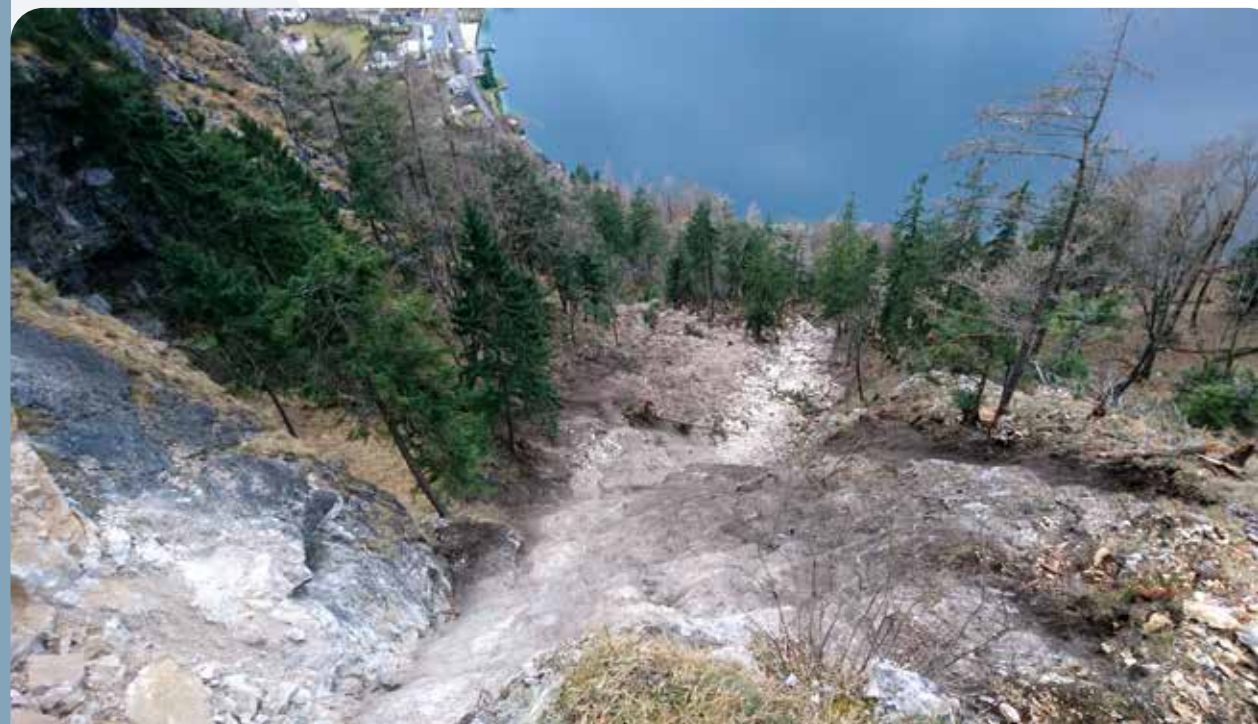
Abbildung 1: Blick vom Ablösebereich in die Sturzbahn der Felssturzmassen

Figure 1: View from the detachment area to the track of the rockfall

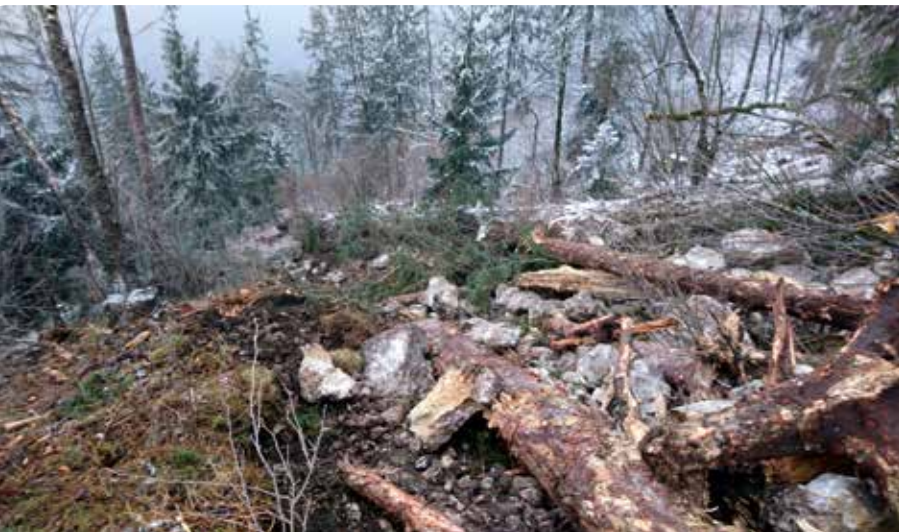
Abbildung 2:
Durch die Sturzmassen
schwer in Mitleidenschaft
gezogener Objektschutzwald

Figure 2:
Object-protecting forest
seriously affected by rockfall

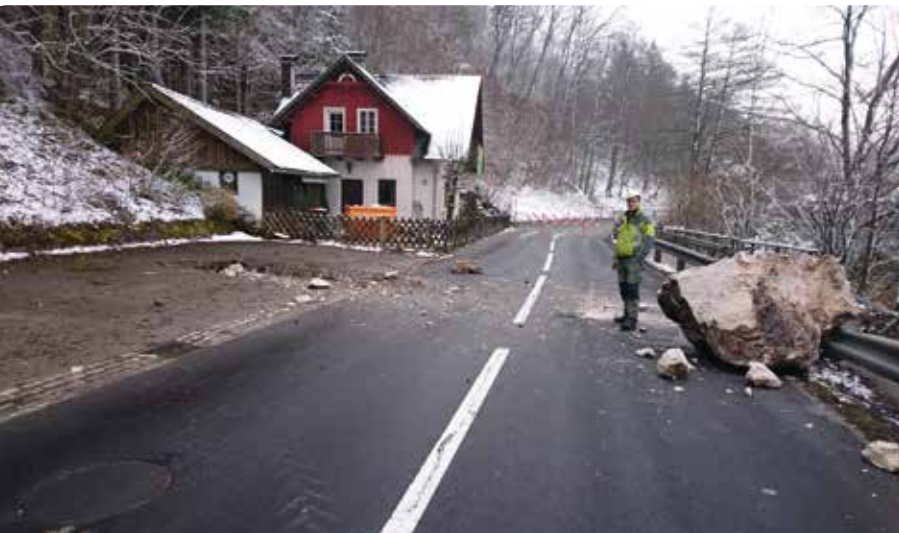
Abbildung 3:
WLV-Förster Christoph
Hofmann vor 5 to-Block.
Die Einschlagstelle nach
einem finalen 30 m-Satz
des Blockes liegt nur rd.
15,0 m neben dem Objekt
Weißenbach 1.

Figure 3:
WLV-forester Christoph
Hofmann in front of a
massive 5 to rock. After
the final 30 m jump, the
point of impact is only
about 15,0 m beneath the
object Weißenbach 1.

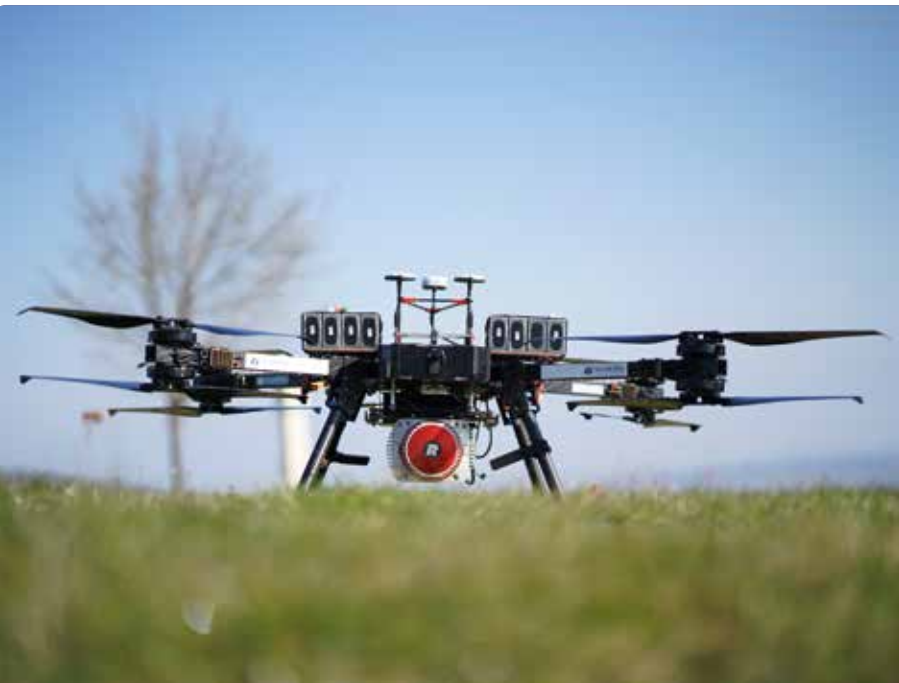
Abbildung 4:
Zur Befliegung verwendete
Drohne mit montiertem
Laserscanner

Figure 4:
Drone with mounted laser
scanner

Hierfür wurde von Hartl Consulting in Kooperation mit der Firma Skyability eine Drohnenbefliegung durchgeführt und eine aktuelle Punktwolke sowie ein Orthofoto des Gebietes generiert. Der auf der Drohne montierte RIEGL VUX-1UAV Laserscanner (Abbildung 4) ermöglicht es, in einer Sekunde bis zu 550.000 Messungen durchzuführen und mehr als 500 Punkte pro m² zu erfassen. Aufgrund des großen Sichtfeldes ist dieser insbesondere bei steilen Wänden geeignet.

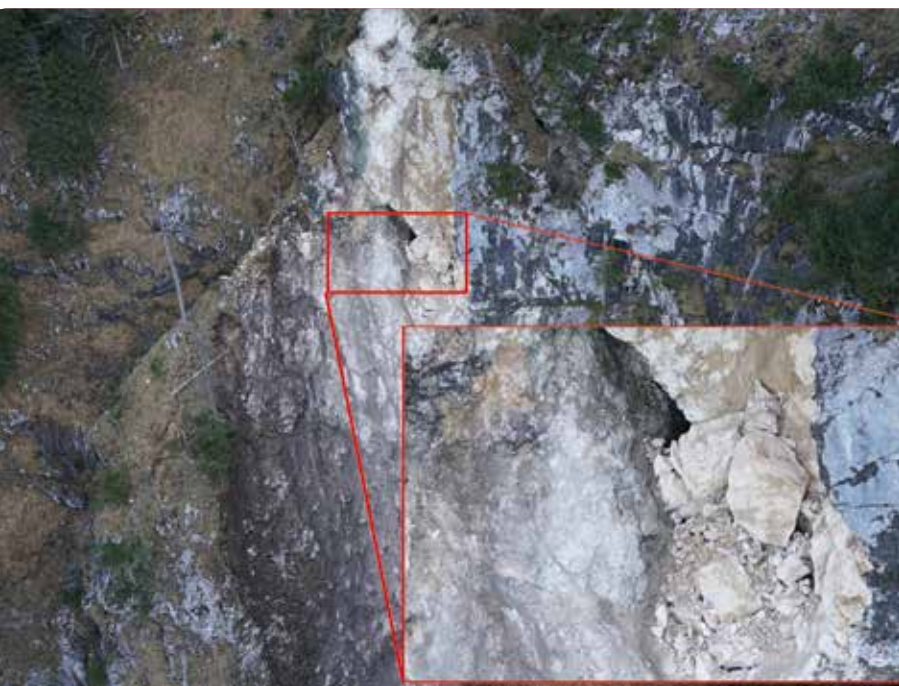
Abbildung 5:
Foto des Abbruchgebietes,
aufgenommen mit der
Drohne

Figure 5:
Picture of the detachment
zone taken by a drone

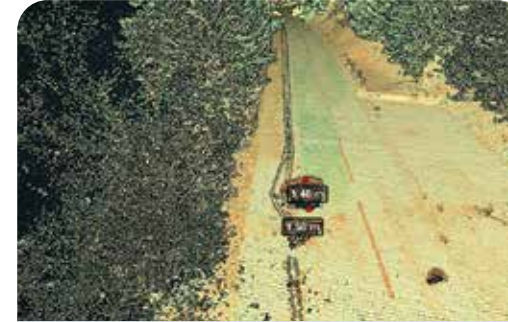
Abbildung 8: Screenshot des Online-Tools zur Ansicht der Punktwolke - Bildausschnitt im Bereich 2 der Übersichtskarte. Klar ersichtlich die beiden Blöcke sowie die verbogene Leitplanke.

Figure 8: Screenshot taken from the online tool to view the cloud of dots - picture detail on the area 2 from the overview map. Both rocks and the bent crash barrier are clearly evident.

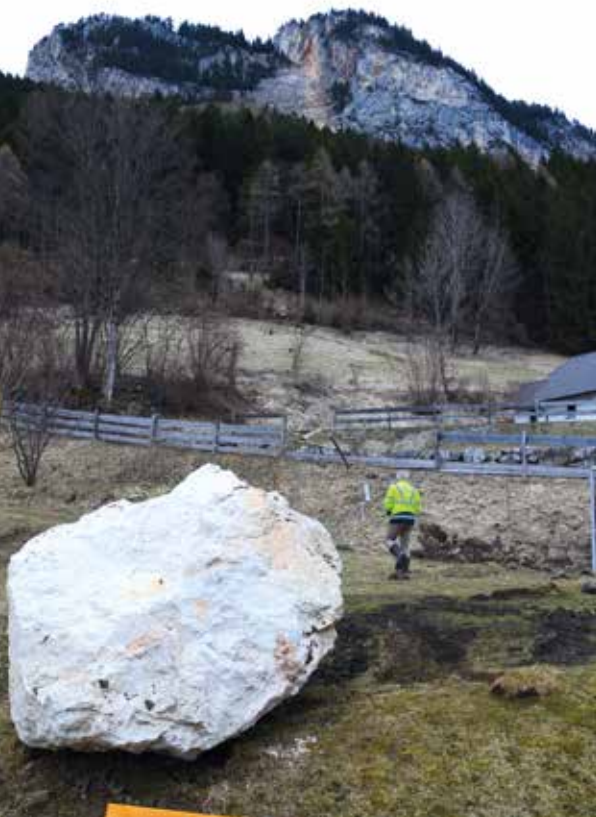
Abbildung 2: Einzelblöcke des Felssturzes im siedlungsrelevanten Raum

Figure 2: Individual blocks of the rock fall in the settlement-relevant area

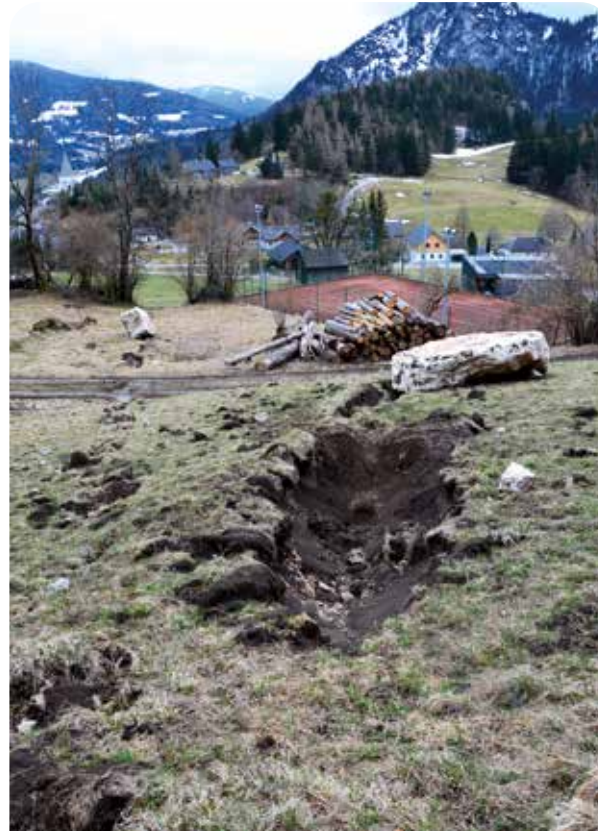
Abbildung 3: Bild links: 3D Bild des abgelösten Felsturmes mit 2.350 m³ (dargestellt und berechnet mit JMX Analyst); Bild rechts: Bereits abgelöster Bereich mit frischen Klufflächen

Figure 3: Left picture: 3D picture of the disbanded rock-tower with 2.350 m³ (displayed and calculated with JMX Analyst); right picture: already disbanded area with fresh gully surfaces

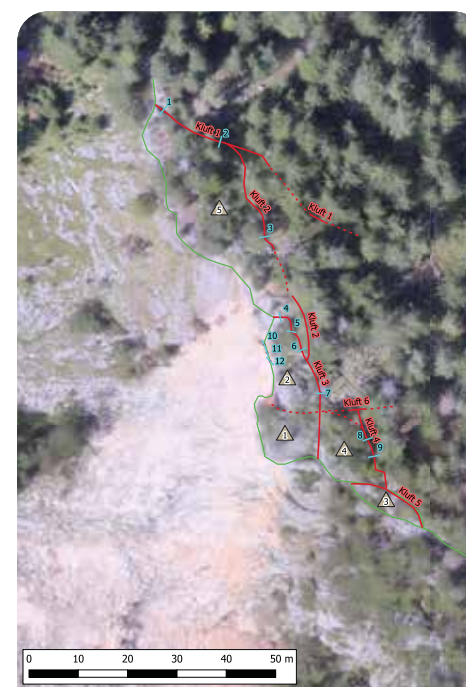
Abbildung 5: Lage der Fissurometer 1 - 9 oberhalb der Pürgger-Wand im Bereich der Zerrklüfte am Plateau

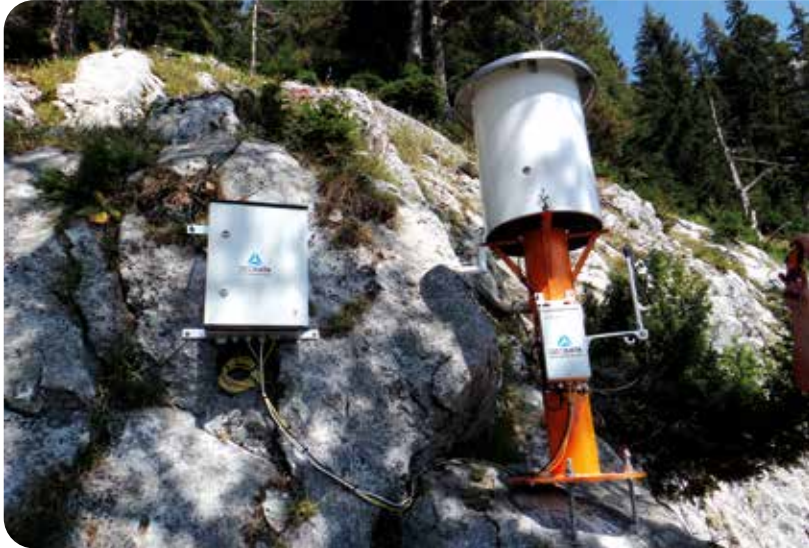
Abbildung 6:
Totalstation (oben) und
Solaranlage (unten)
unterhalb der Pürger-Wand.

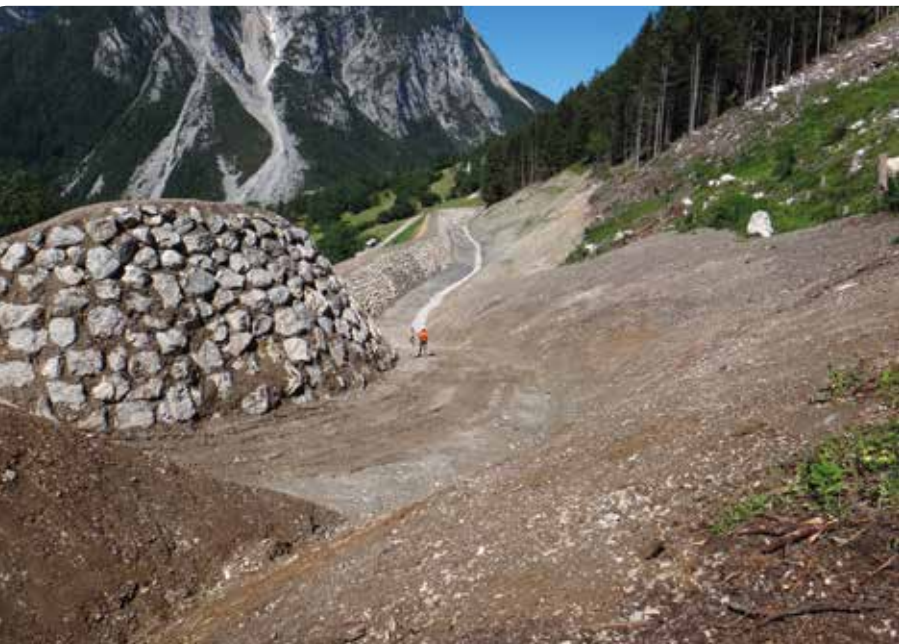
Abbildung 8:
Fertiggestellter
Steinschlagschutzdamm

Figure 8:
Completed rock fall
protection dam

Zirka 18 Monate nach dem Ereignis und einer Bauzeit von knapp 7 Monaten (03.09.2018 bis 13.12.2018 und vom 04.03.2019 bis 04.07.2019) konnte der Steinschlagschutzdamm fertiggestellt werden und der Gemeinde Stainach-Pürgg am 05.07.2019 übergeben werden. Die Gesamtkosten beliefen sich auf ca. 1 Mio. Euro.

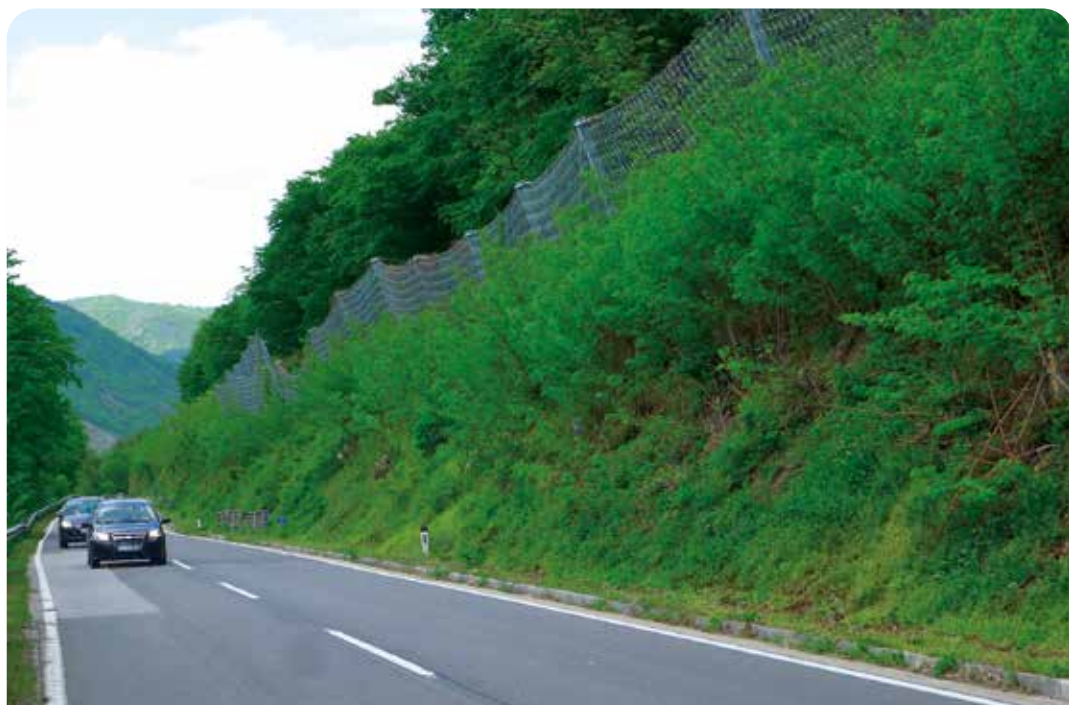
Abbildung 4: Steinschlagschutznetz Energieklasse 1.500 kJ an der Bundesstraße B33.

Figure 4: Rockfall protection net, energy class 1,500 kJ along the B33 federal road

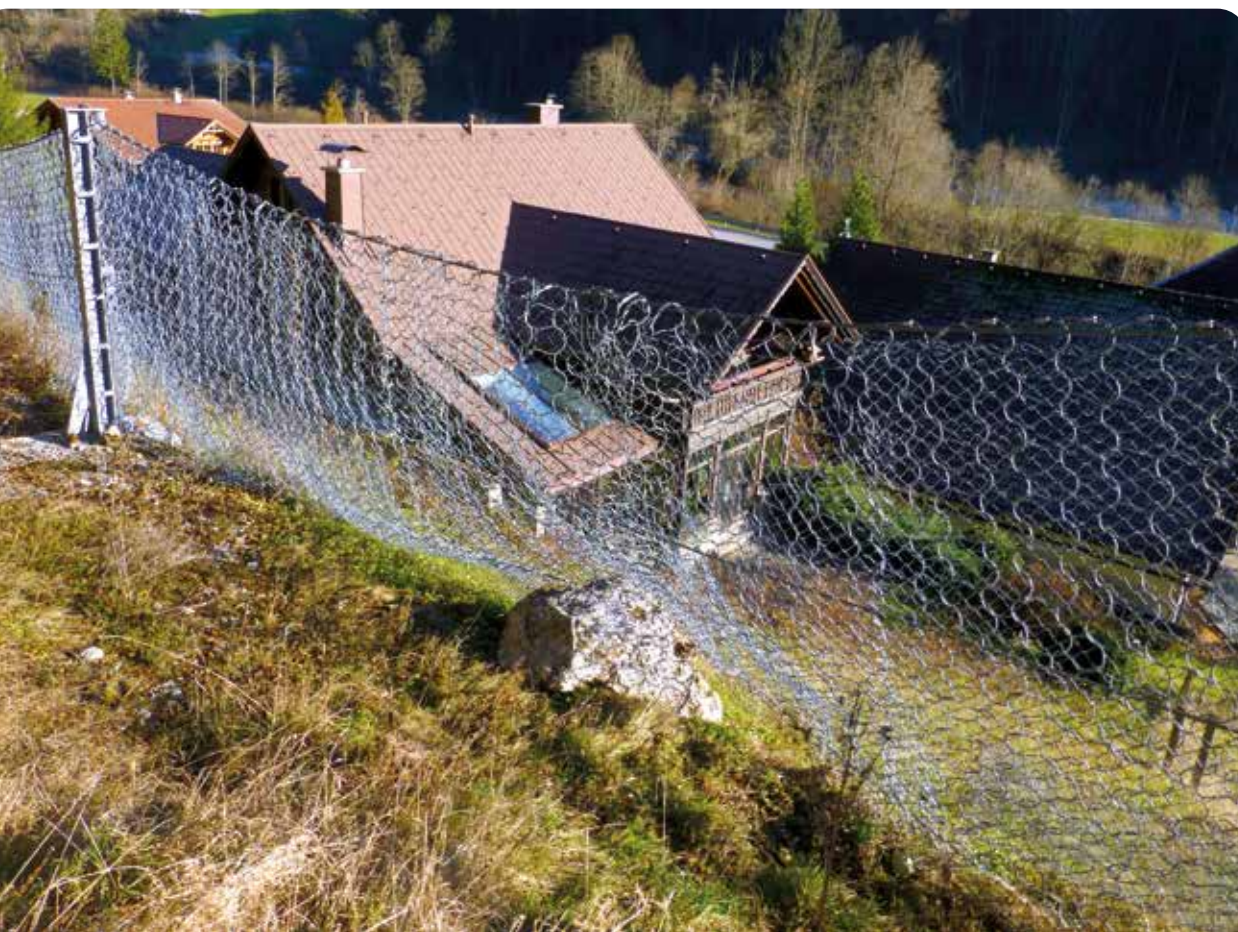
Abbildung 6: Rollend-gleitend abgegangener, scheibenförmiger Felsblock mit rund 2 Tonnen Gewicht beim Ritzinger Felssturz

Figure 6: Ritzinger rock fall: disc-shaped boulder with a weight of around 2 tons that came off rolling and sliding

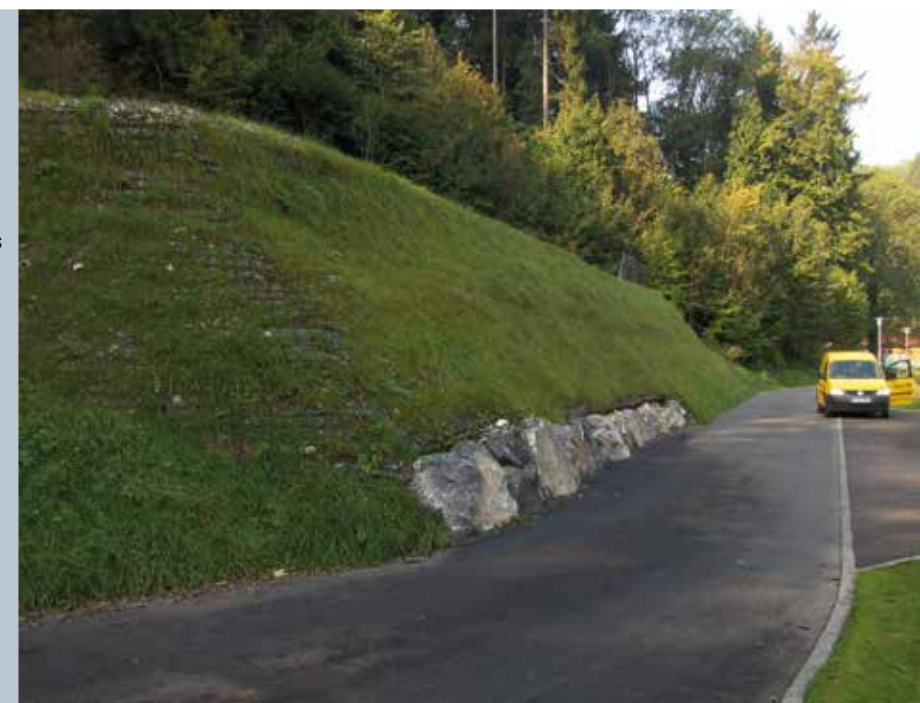
Abbildung 3:
Fertiggestellter Steinschlagschutzdamm.
Durch diesen Damm konnte die Gefahr des Steinschlages reduziert werden. Nun ist es möglich, den Hinweisbereich „Steinschlag intensiv“ zurückzunehmen.

Figure 3:
Completed rockfall protection dam construction.
This dam has reduced the risk of rockfall. This resulted in the withdrawal of the brown reference area "rockfall intensive".

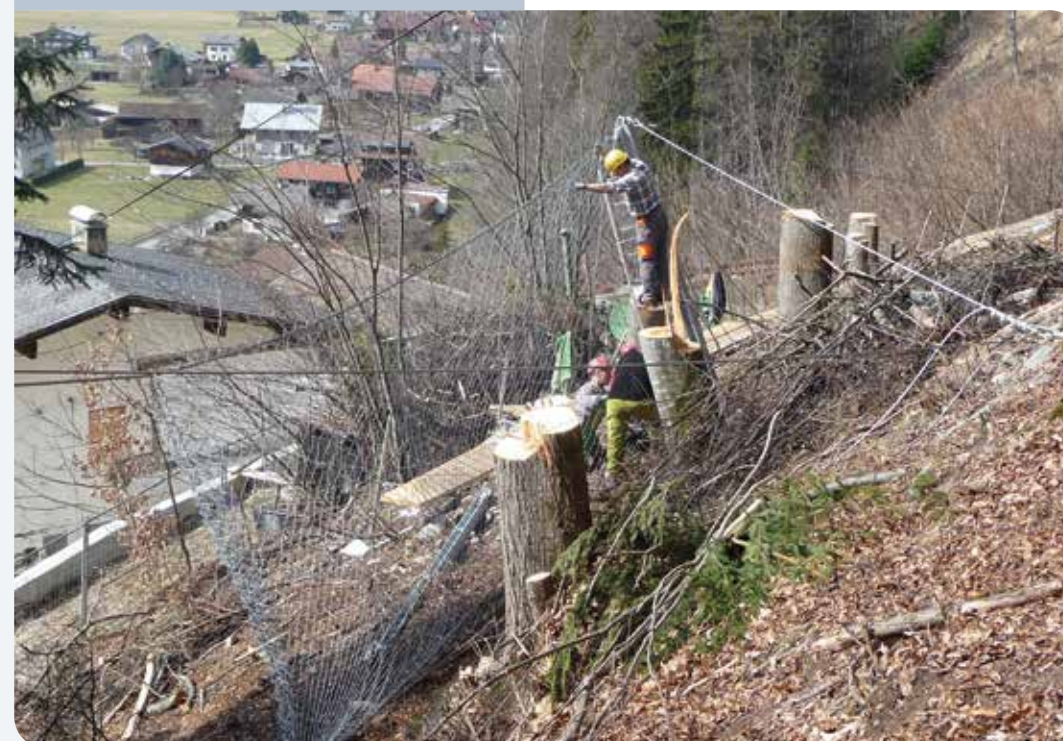
Abbildung 1: Steinschlagschutznetz im Bauzustand

Figure 1: Rockfall protection net under construction

Ein Betonklotz mit den Abmessungen L/B/H = 1,0 m/1,0 m/0,5 m löste sich ca. 200m oberhalb der Verbauung und durchschlug das Steinschlagschutznetz mit einer Energie von 162 kJ.

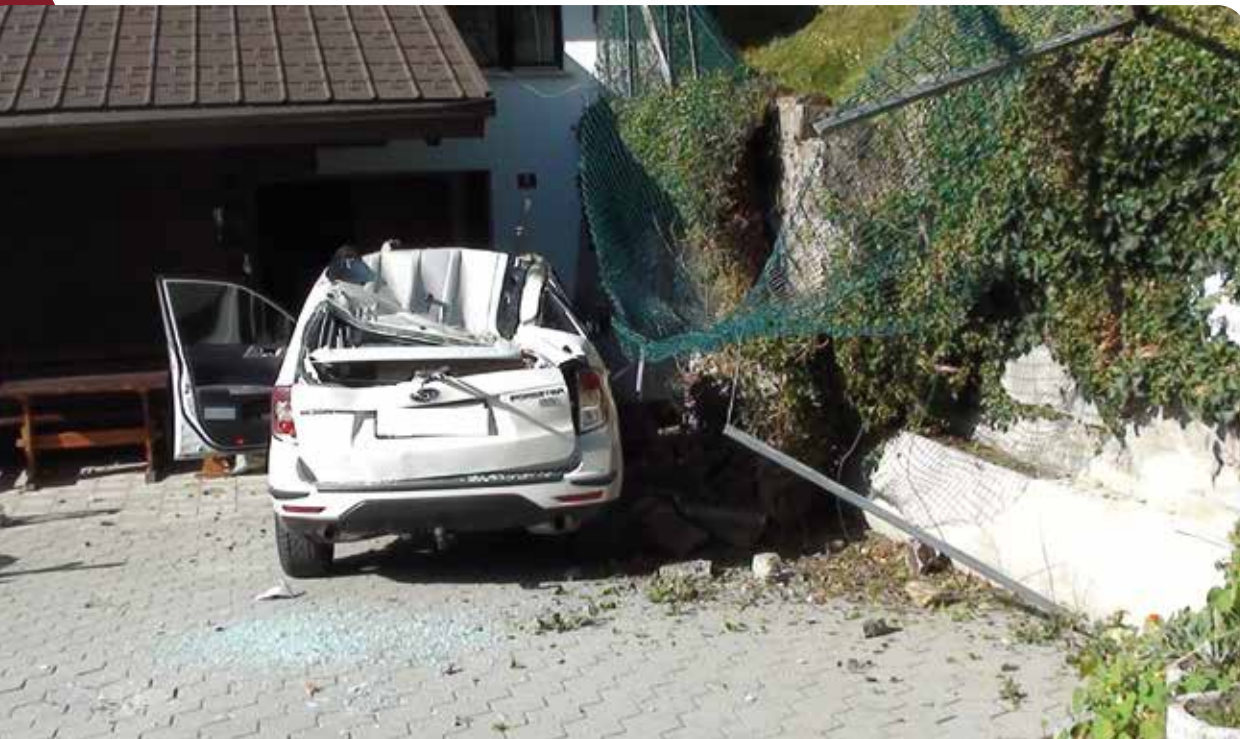
Abbildung 2: Totalschaden am Kfz (Foto: Tschugmell)

Figure 2: Total damage to the vehicle (Photo: Tschugmell)

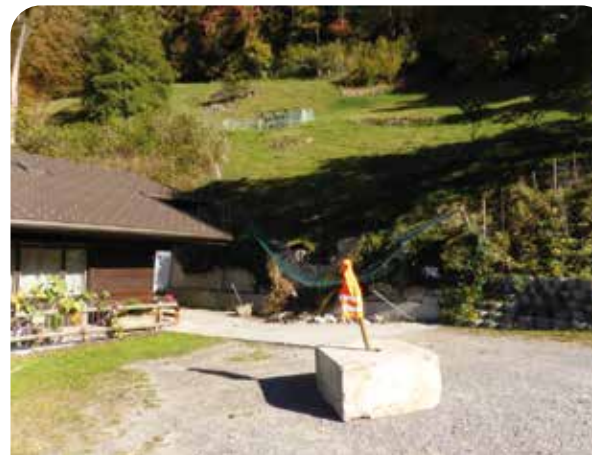
Abbildung 3: Der abgestürzte, 0,5 m³ große Betonblock (Foto: Tschugmell)

Figure 3: The fallen 0,5 m³ concrete block (Photo: Tschugmell)

Der Hersteller begründete das Versagen der Anlage mit eher trägen Bremsen, möglicher Rotationsenergie und den scharfen Kanten des Betonblocks, die nicht der Form des Prüfblockes entsprachen.

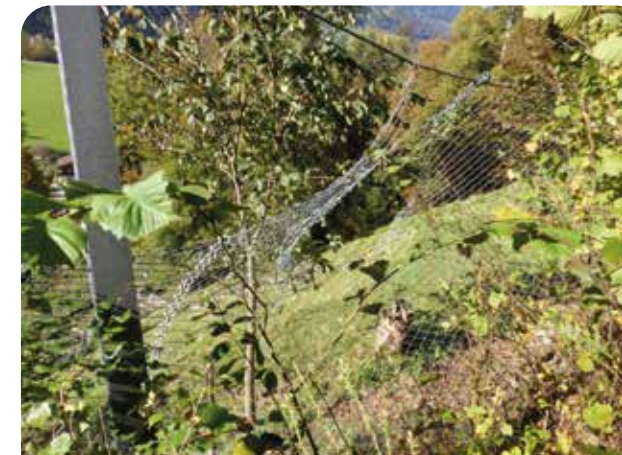
Abbildung 4: Das vom Betonblock durchgestanzte Loch im Netz (Foto: Tschugmell)

Figure 4: The hole punched through the net by the concrete block (Photo: Tschugmell)

Dazu ist festzuhalten, dass der Block das Gitter in 2 m Höhe 3 m entfernt von der Stütze durchschlagen hat (siehe Abbildung 4). Die Bremsen wurden nur minimal ausgelöst und die Energie konnte folglich nicht entsprechend umgewandelt werden.

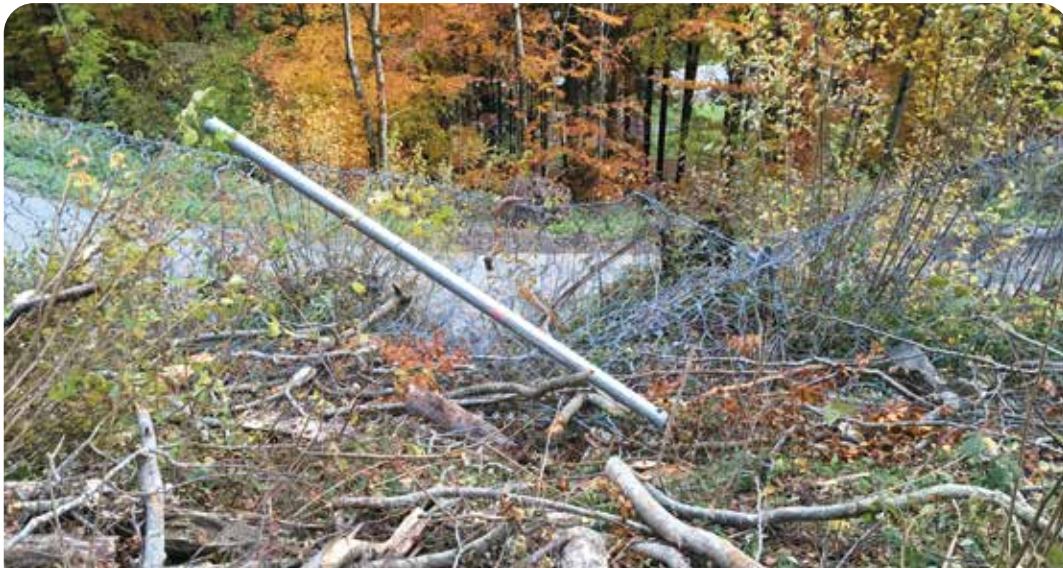
Abbildung 5: Am linken oberen Bildrand ist die durch Bohrungen geschwächte Bruchstelle des Stützenkopfes zu sehen

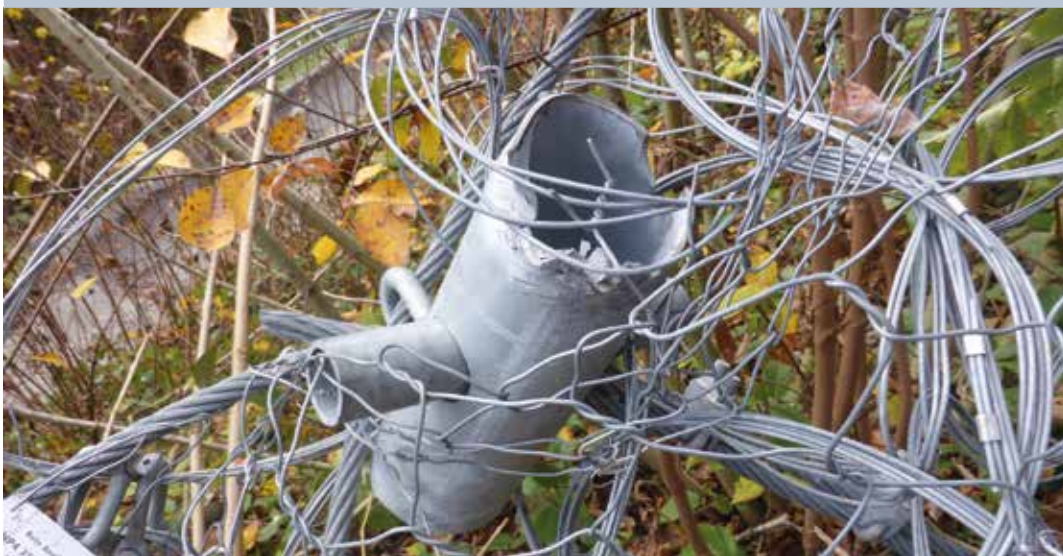
Figure 5: In the top left corner of the picture the fracture point in the column head, weakened by the drill holes, is visible

Abbildung 6: Durch die hohe Belastung auf das obere Tragseil wurde der Stützenkopf abgerissen

Figure 6: The head of the column was torn off due to the high load on the upper suspension cable

Der Wurzelstock einer Buche löste sich einige Zeit nach der Aufarbeitung eines Windwurfes. Dabei wurde das Netz getroffen. Durch den Aufprall wurde die Stütze im Bereich der befestigten Rückhalteseile abgerissen, wodurch sie keine Funktion mehr übernehmen konnten (Abbildung 4 und 5). Der Wurzelstock überrollte das Netz, stürzte über die darunterliegende Straße weiter in den angrenzenden Wald, wo er zwischen Bäumen liegen blieb.

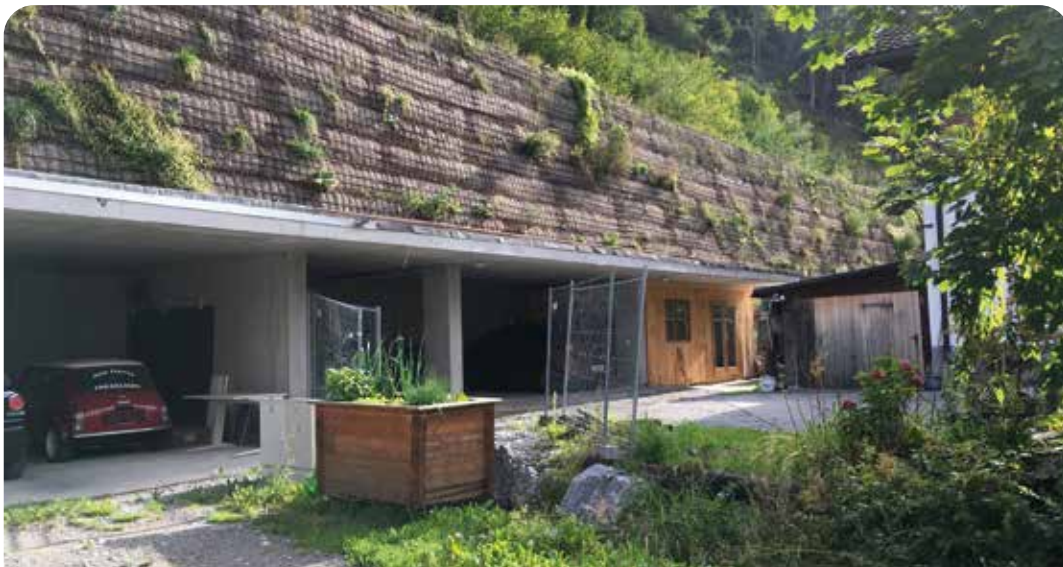
Abbildung 7: Damm aus bewehrter Erde mit einer Wirkhöhe von 4 m und 1.200 kJ Bemessungsenergie – die Garage wurde vom Grundeigentümer mit entsprechender Bemessung zuvor errichtet

Figure 7: Reinforced earth dam with an effective height of 4 m and 1.200 kJ rated energy - the garage was previously built by the owner considering the appropriate dimensions

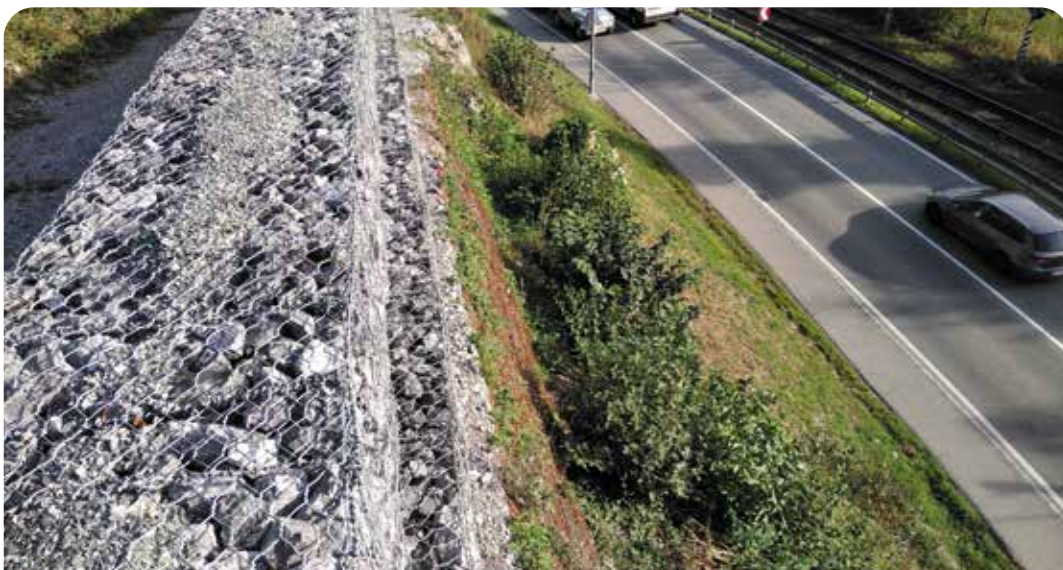
Abbildung 8: Gabionen-Damm mit Unterkonstruktion in bewehrter Erde

Figure 8: Gabion dam with substructure in reinforced earth

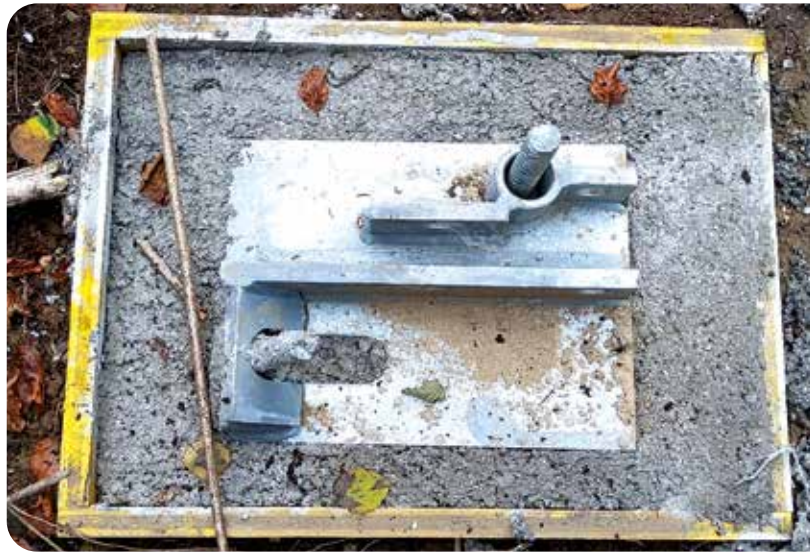
Abbildung 1: Beispiele für die Verwendung von Mikropfählen bei Schutzbauten; Stützenfundament (oben); Seilanschlagpunkt bergseitiger Abspanner (unten)

Figure 1: Examples of the use of micropiles for protective structures; lower foundation (above); rope anchor point of a step-down transformer on the hillside (below)

Ankerfundamentes (vgl. Abbildung 1 oben) in den Untergrund einleiten zu können. Zum anderen dienen diese auch, um die Lastableitung an den Seilen und Abspannern dieser Schutzbauten zu ermöglichen. Hierzu werden druck-, zug- und wechsellastbeanspruchte Mikropfähle verbaut, welche zudem durch eine Querkraftbeanspruchung beaufschlagt werden können.

Letztere leiten die in den Abspannern – nach Kraftdissipation durch eventuell vorhandene Bremsen – eingeleiteten Zugkräfte in den Untergrund (vgl. Abbildung 1 unten) ab. Die Lasten für beide Arten an Mikropfählen entstehen dabei rein bemessungstechnisch aus der Ereignislast, welche beispielsweise im Zuge eines Steinschlagereignisses anfällt. Diese Lasten sind im Regelfall durch eine große dynamische (schlagartige) Bandbreite gekennzeichnet, welche aus dem Impuls des Ereignisfalles resultieren.

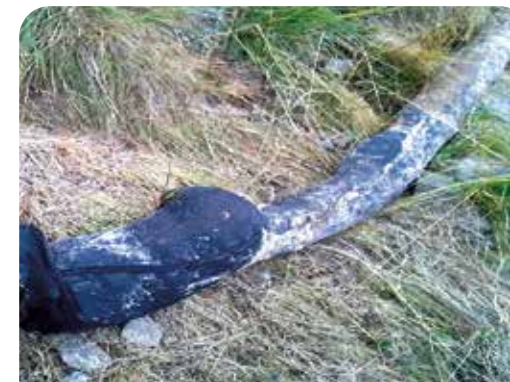
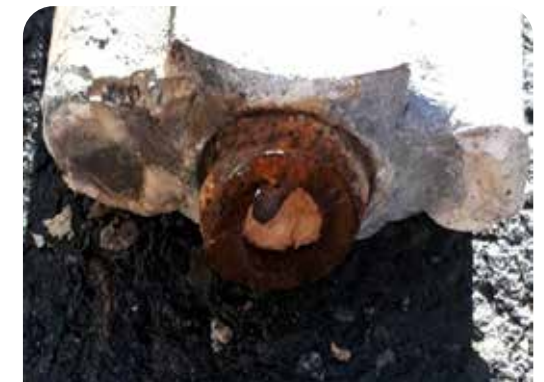
Abbildung 2: Beispiele für tragfähigkeits- und gebrauchstauglichkeitsrelevante Schäden an Mikropfählen; Ausziehen eines Mikropfahles (links); Bruch eines Mikropfahles im Kopfbereich in Folge eines Treffers (rechts)

Figure 2: Examples of relevant damages to micropiles; pulled out micropile (left); break of micropile at the top as a result of a direct hit (right)

Auf Grund ihrer Nutzung und Beanspruchung kann bei Mikropfählen generell zwischen zwei Schadensarten unterschieden werden. Der Verlust der äußeren Tragfähigkeit eines Mikropfahles (Ausziehen) im Zuge eines Ereignisfalles (vgl. Abbildung 2 links) stellt eine Schadensart dar. Ein Beispiel hierfür ist die fehlende Berücksichtigung von Ankerstrümpfen bei der Bemessung der Pfahltragfähigkeit, sowie zu konservativ abgeschätzte charakteristische Bodenkennwerte, welche zudem nicht durch Pfahlprobelastungen validiert wurden. Ebenso kann die Verwendung von für den Baugrund ungeeigneten Verpressmaterialien oder fehlende Frost- und Taumittelbeständigkeit mittel- bis langfristig zu Schäden am Verpresskörper führen. Weitere Schadensarten beeinflussen die innere Tragfähigkeit (Verformung oder Bruch) eines Mikropfahls (vgl. Abbildung 2 rechts). Ein Beispiel hierfür ist die Überlastung des Pfahlkopfes, welche vorwiegend aus Querbeanspruchungen verursacht wird. Derartige Schäden können aufgrund einer zu gering bemessenen Konstruktion vorliegen oder auch zu Folge planungs- und herstellungsbedingter Mängel resultieren.

Da diese Schäden meist mit einem Ereignisfall im Zusammenhang stehen, sind derartige Schadensbilder im Zuge einer entsprechenden Kontrolle, beispielsweise der Begutachtung nach einem Extremereignis, erkennbar und können entsprechend visuell beurteilt und bewertet werden. Im Regelfall sind derartige Schäden mit einer Neuerichtung des Mikropfahles verbunden.

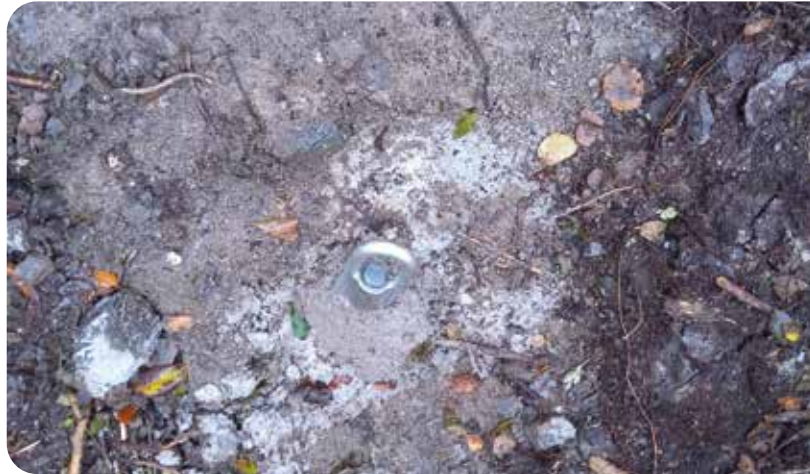
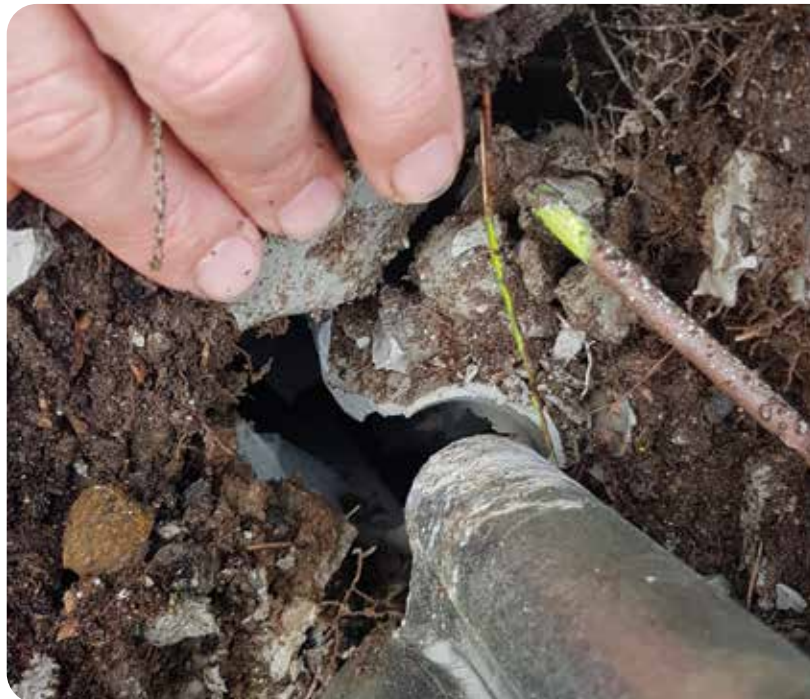
Abbildung 3:
Schäden und Mängel aus der Herstellung von Mikropfählen; Unzureichende Beweglichkeit des Anschlusspunktes (oben); Herstellungsmangel des Verpresskörpers im Kopfbereich (unten)

Figure 3:
Damages and defects from the production of micropiles; inadequate mobility of the connection point (above); manufacturing deficiency on the top of the grout body (below)

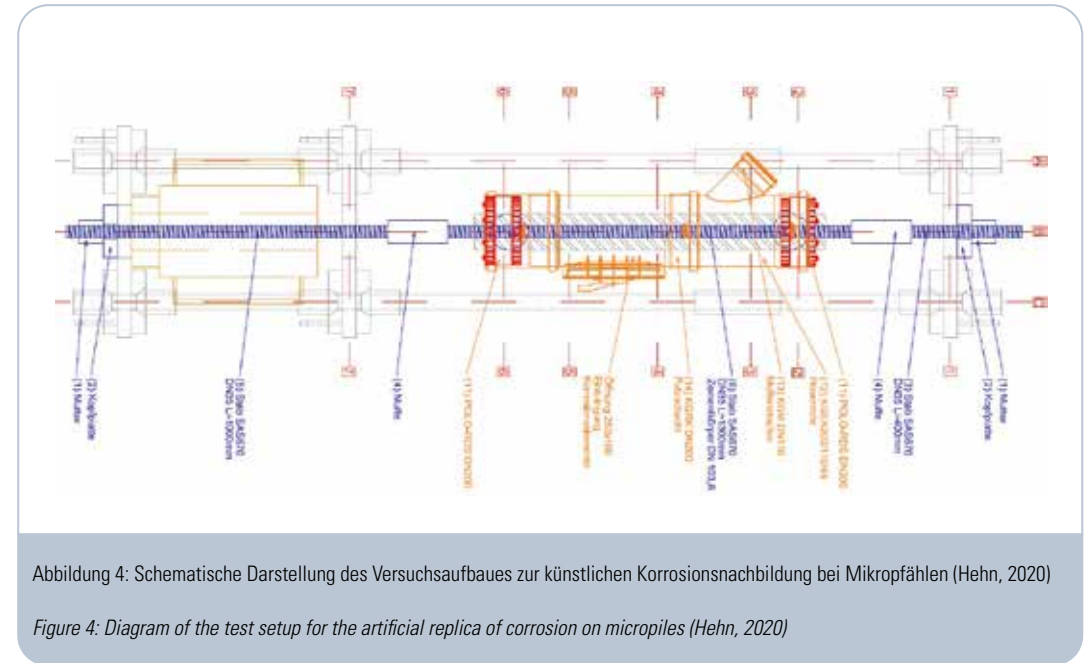
Abbildung 4: Schematische Darstellung des Versuchsaufbaues zur künstlichen Korrosionsnachbildung bei Mikropfählen (Hehn, 2020)

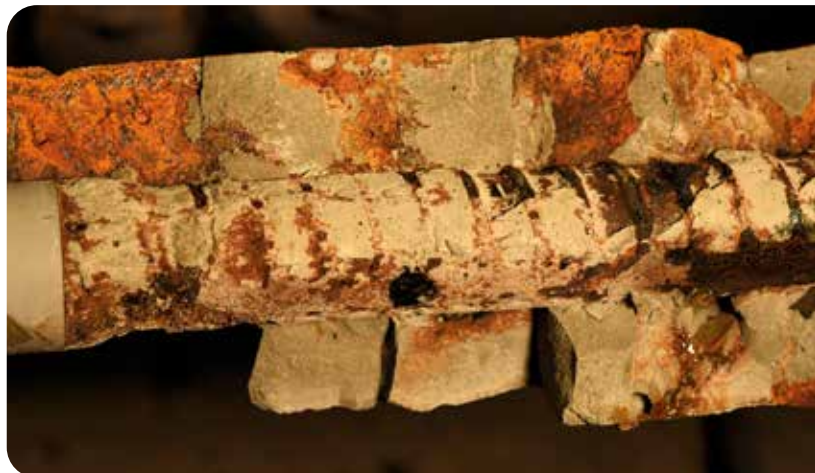
Abbildung 5:
Künstliche
Korrosionsnachbildung
an Mikropfählen; blankes
Tragglied (oben), verzinktes
geschädigtes Tragglied
(unten)

Figure 5:
Artificial replica of
corrosion on micropiles;
bare supporting element
(above), galvanised
damaged supporting
element (below)

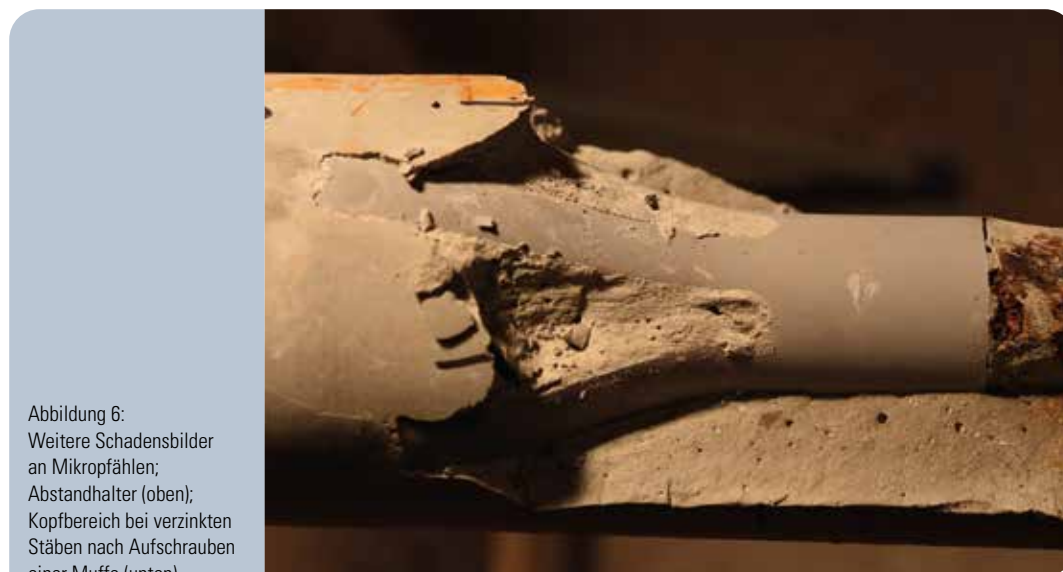
Abbildung 6:
Weitere Schadensbilder
an Mikropfählen;
Abstandhalter (oben);
Kopfbereich bei verzinkten
Stäben nach Aufschrauben
einer Muffe (unten)

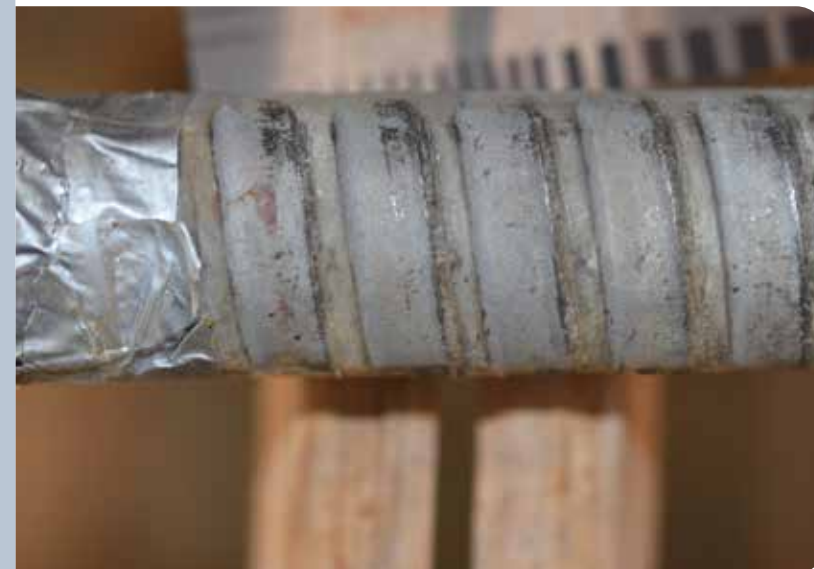
Figure 6:
Other pictures of damages
to micropiles; spacer
(above); top of galvanized
rods after unscrewing a
sleeve (below)

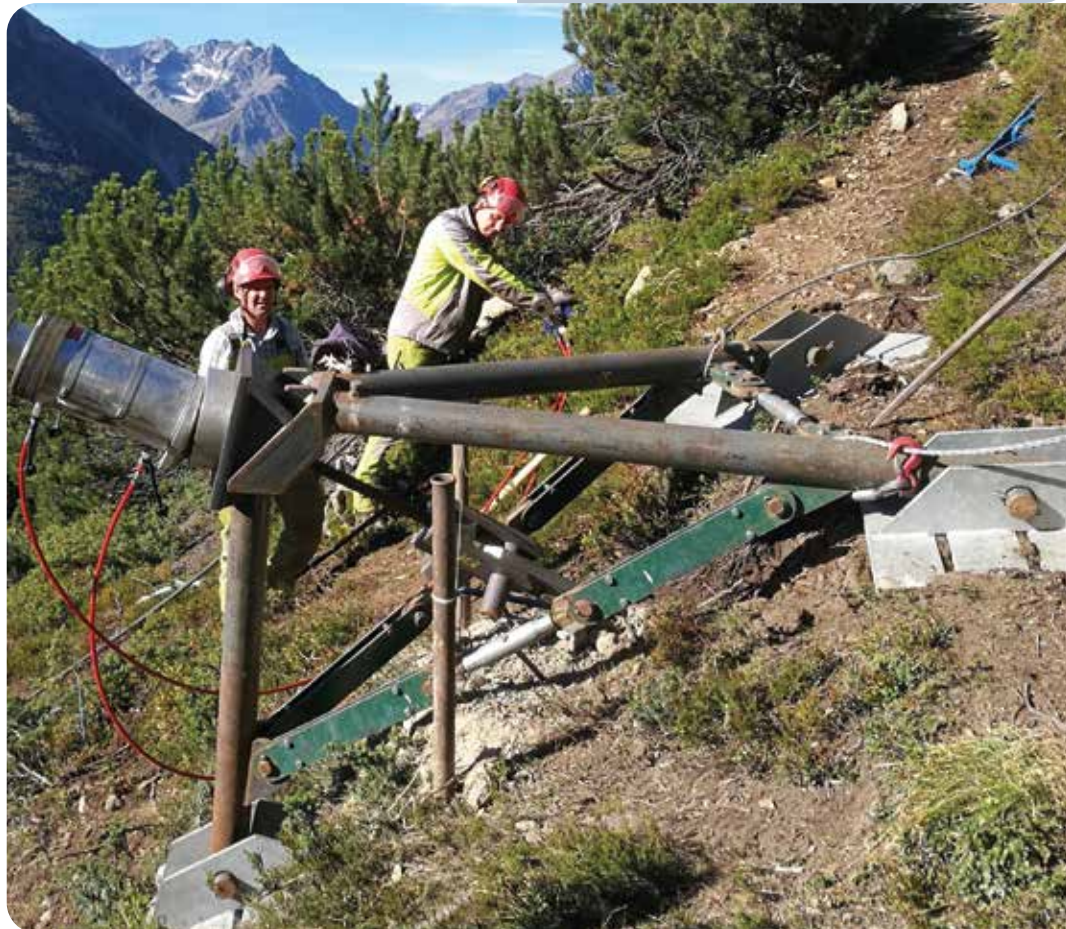
Beispiele für derartige Prüfungen sind in Abbildung 7 zu erkennen. Das obere Bild zeigt hier den Standardfall einer derartigen Prüfung, bei welcher in einem entsprechenden Abstand zur Achse des Mikropfahles (vgl. ÖNORM EN 14199) Widerlager zu errichten sind. Diese sind erforderlich, um die durch eine Presse und einen Pressenaufsatz aufgebrauchte Prüflast in den Untergrund einleiten zu können. Zudem sind hierzu Lastverteilungseinrichtungen (meist in Form von Stahlträgern) erforderlich und es sind entsprechende Wegmess-einrichtungen anzubringen, um die Verformungen des Zugstabes (als Abbruch- oder Prüfkriterium) erfassen zu können. Mit der Durchführung einer derartigen Prüfung sind jedoch oftmals eine Vielzahl an Herausforderungen, wie die Errichtung der Widerlager oder deren Verformung zufolge der Prüflastaufbringung, verbunden.

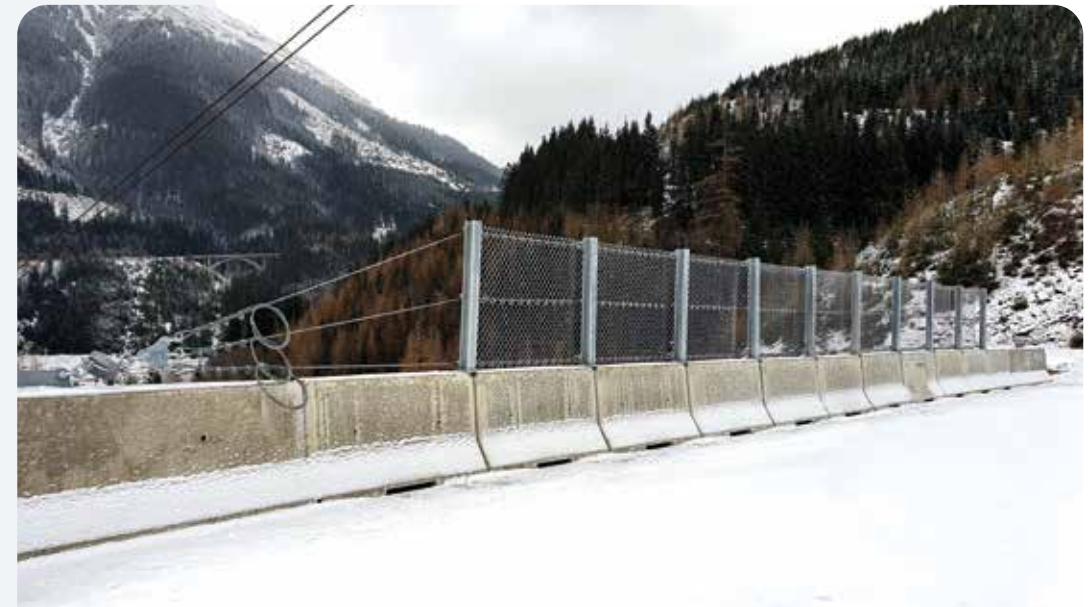
Abb. 1: Verbaureihe auf dem Testgelände am steirischen Erzberg

Fig. 1: Rockfall barrier at the test site on the Styrian Erzberg

Die Betonelemente werden durch Stahlstützen mit einer speziellen Verbindungskupplung verbunden. Die Abfangstruktur besteht aus einem Diagonalthochleistungsgitter (DHG), einem oberen und unteren Tragseil und einem Mittelseil, welche seitlich gebremst und verankert sind.

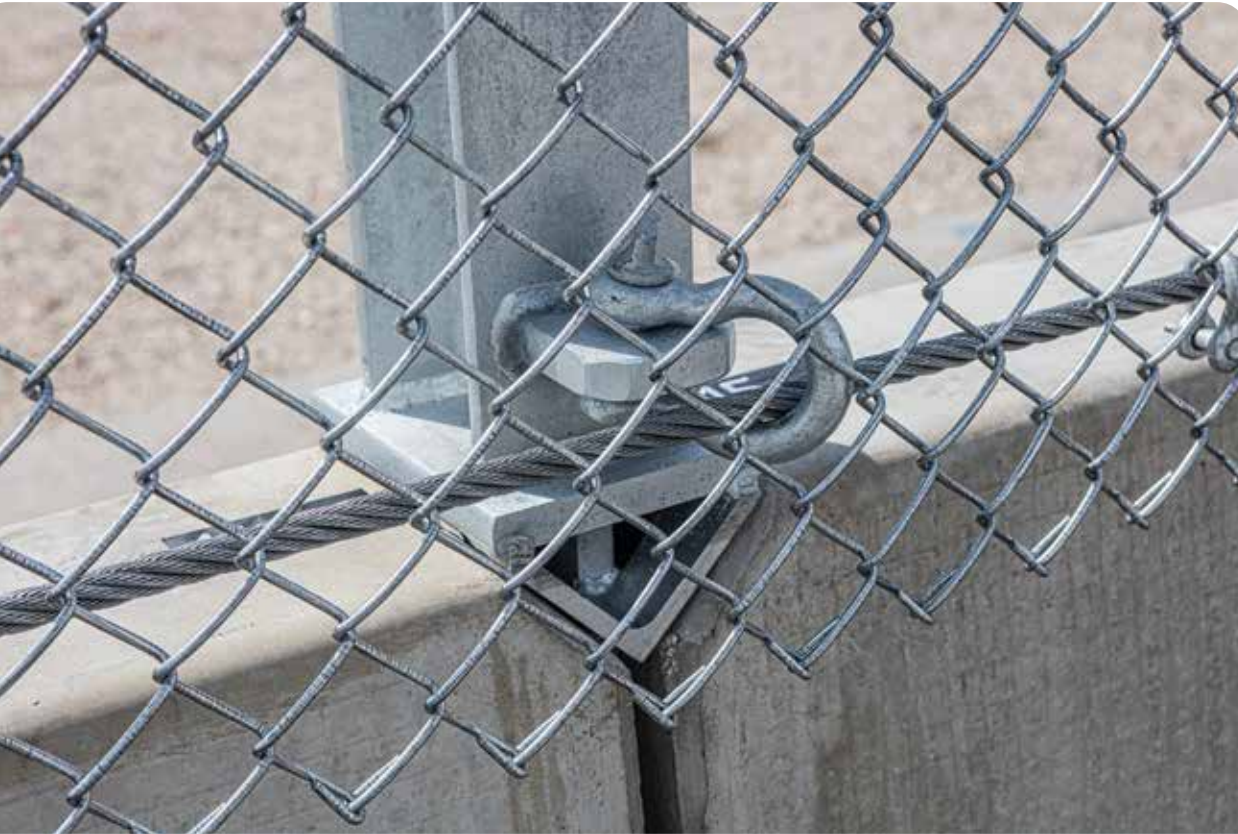
Abb. 2: Steherdetail mit Seilführung und Kupplung

Fig. 2: Post with rope guidance and connection detail
