Wildbach- und Lawinenverbau

Steinschlag

ISBN: 978-3-9504924-1-5
85. Jahrgang
Juni 2021
Heft Nr. 187

Zeitschrift für Wildbach-, Lawinen-, Erosions- und Steinschlagschutz
Journal of Torrent, Avalanche, Landslide and Rock Fall Engineering

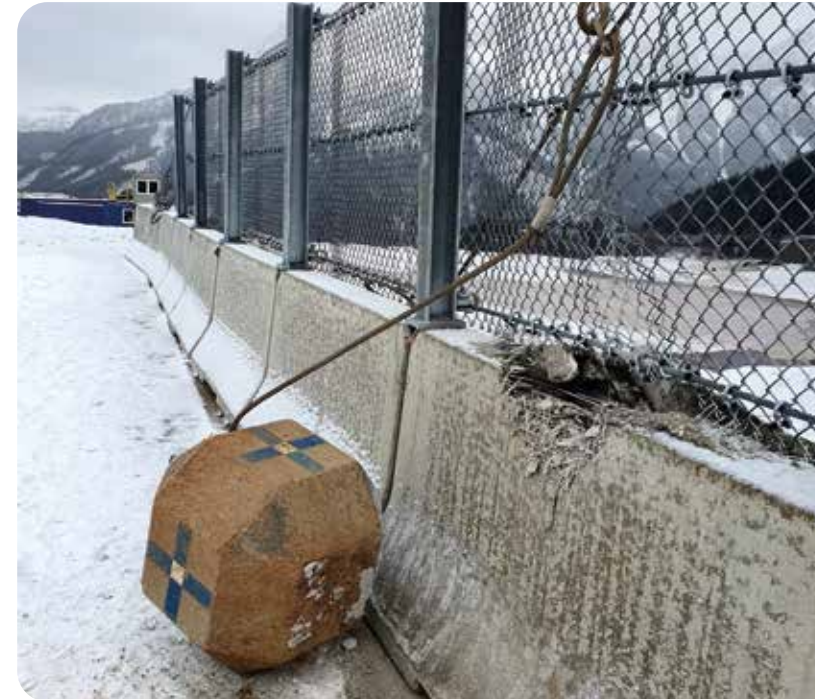
Abbildung 3: Testversuch in die Betonleitwand

Figure 3: Energy impact on concrete substructure

den die Betonelemente geprüft. Hier wurde das Augenmerk darauf gelegt, mit dem Wurfkörper die ungünstigste Position, den oberen Bereich des Betonelementes, zu treffen. Der Wurfkörper hatte eine Masse von 532 kg und eine Impactgeschwindigkeit von 20,66 m/sek., dies entspricht 74 km/h und bedeutet einen Eintrag kinetischer Translationsenergie von 114 kJ. Die maximale Systemverformung der Betonelemente betrug in horizontaler Richtung 23 cm. Durch die spezielle Textilarmierung konnte ein gefährliches Abplatzen von Betonsplintern komplett verhindert werden.

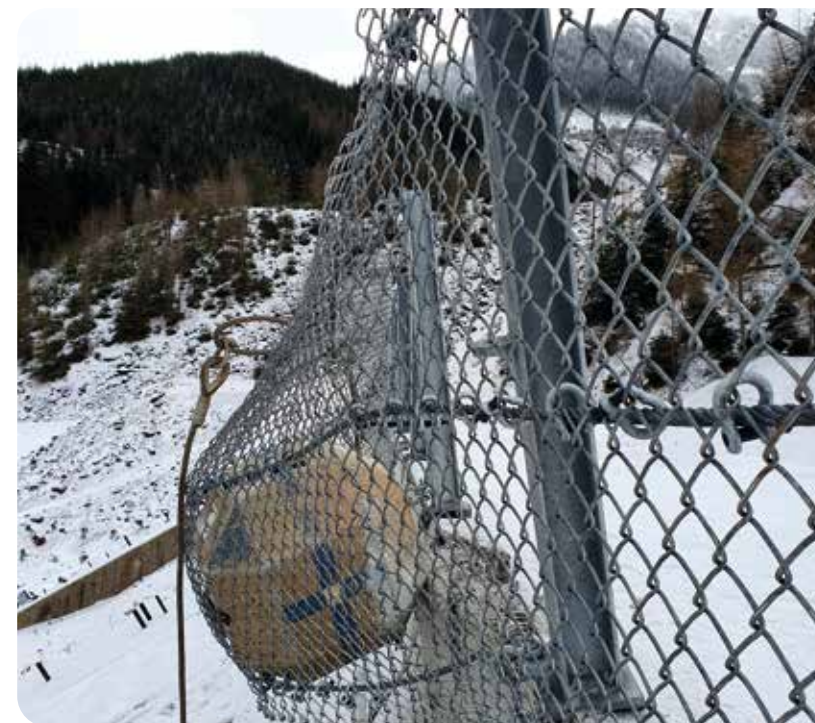
Abbildung 4: Testversuch in den Netzverbau

Figure 4: Energy impact on superstructure

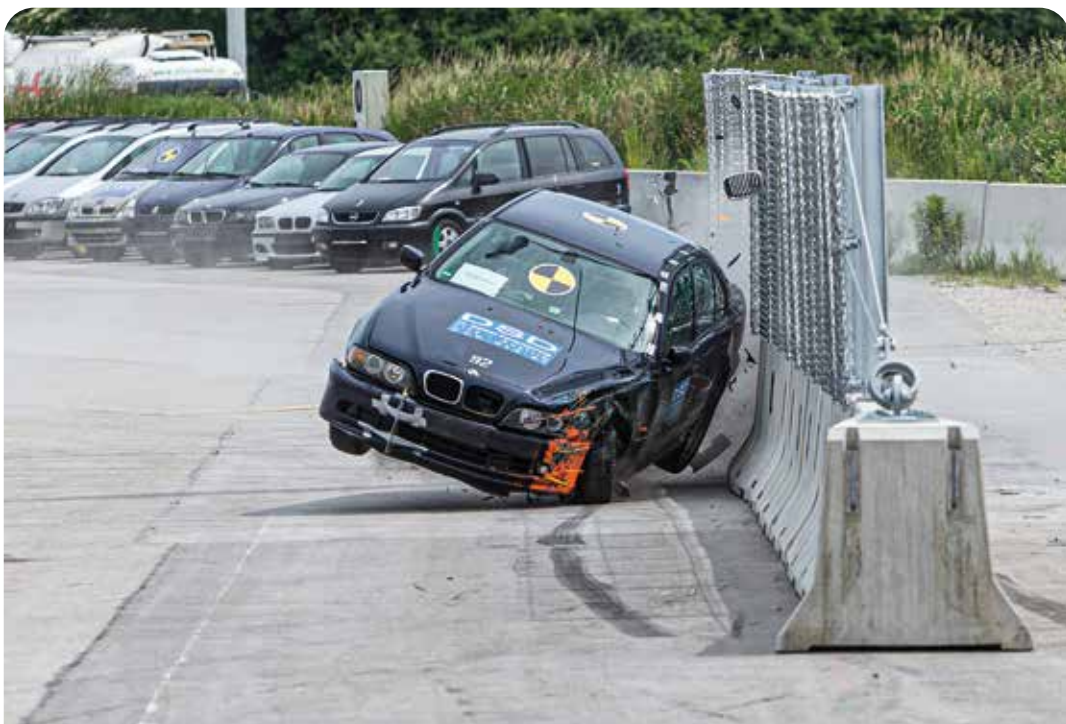
Abb. 5: Erfolgreicher TB32 Anpralltest am Versuchsgelände in Allhaming

Fig. 5: Successful crash test TB32 at test site in Allhaming

Um die Fahrzeugrückhaltewirkung des TS-100-MOBIL sicherzustellen, wurde das System nach ON EN 1317 am Testgelände in Allhaming geprüft. Dieser Versuch wurde von der TU Graz (Institut für Fahrzeugsicherheit) überwacht. Bei dem durchgeführten Anpralltest (TB32) wurde ein PKW mit einer Geschwindigkeit von 110 km/h in einem Winkel von 20° gegen das Schutzsystem gefahren. Das TS-100-MOBIL erfüllte alle Anforderungen und ist mit folgender Rückhaltstufe ausgestattet: N2 / W4 / B. Der Wirkungsbereich betrug 1,26 m (W4), was einer dynamischen Verschiebung des Schutzsystems von 0,56 m entspricht. Die Mindestaufstelllänge beträgt 40 m. Eine Endverankerung ist in diesem Einsatzbereich nicht erforderlich.

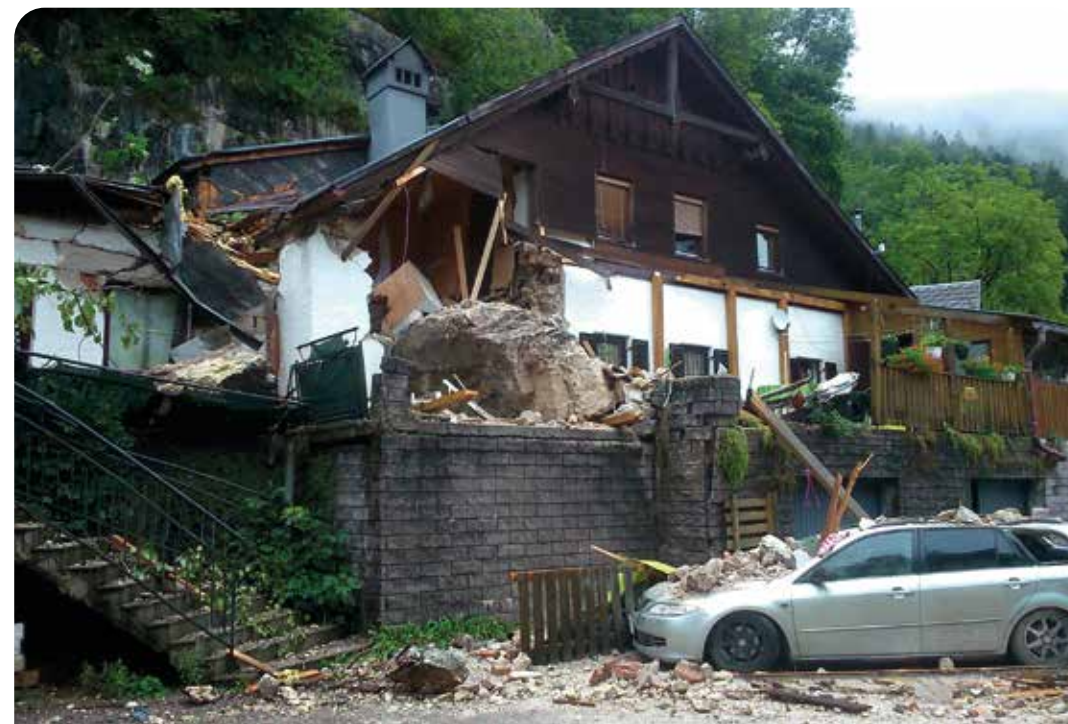
Abb. 6: Teilweise zerstörtes Wohngebäude nach Felssturz, größter Einzelblock mit ca. 10 m³

Fig. 6: Partly destroyed building after rockfall, largest single block with approx. 10 m³

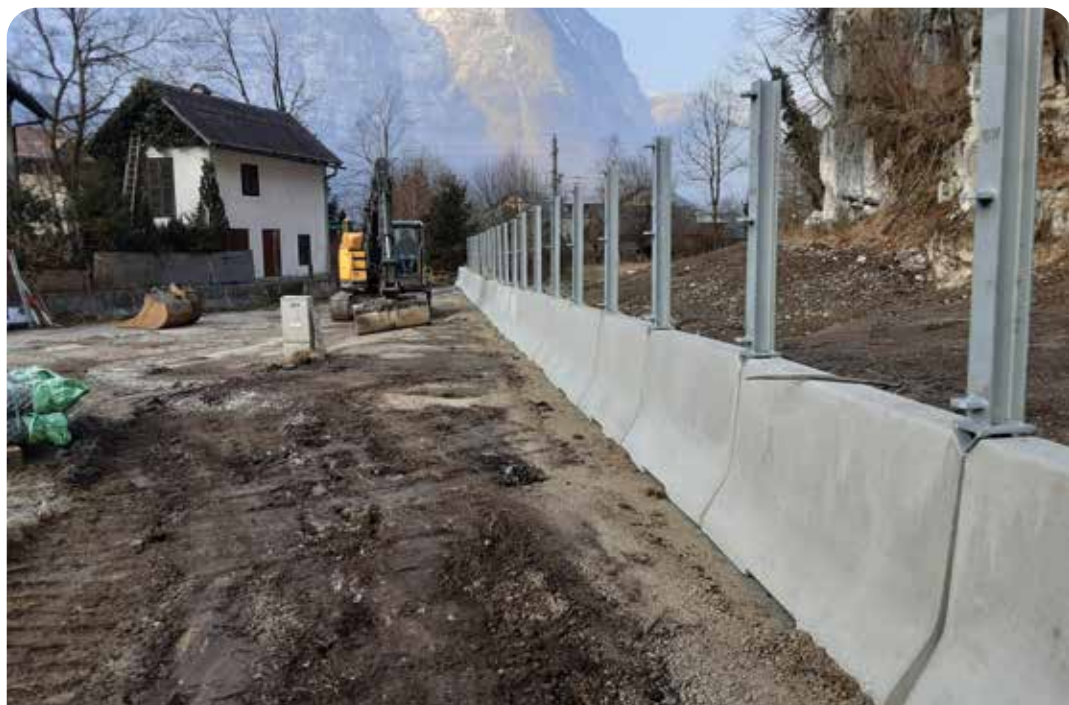
Abb. 7: Versetzen der Betonelemente und gleichzeitige Montage der Stahlstützen

Fig. 7: Location of the concrete elements and simultaneous assembly of the steel columns

Der Schutzzaun wurde in mehreren Teillieferungen mittels LKW und Tandem-Hänger zur Baustelle transportiert. Die Befahrbarkeit für dieses Transportmittel sollte gegeben sein. Besonders zu beachten ist das Einzelgewicht von 4,5 t der beiden Abspannelemente. Es ist von Vorteil, die Betonelemente gleich vom Transporteur an der Einbaustelle versetzen zu lassen.

In unserem Fall war dies aufgrund des fehlenden Unterbaus nicht möglich. Zur Herstellung der Feinplanie und Durchführung der Montagearbeiten verwendeten wir einen 14 t-Bagger. Das Einheben der Betonfertigteile stellte für diese Baggergröße keinerlei Probleme dar. Im Zuge der Versetzarbeiten stellte sich heraus, dass der Untergrund sehr eben ausgeführt werden

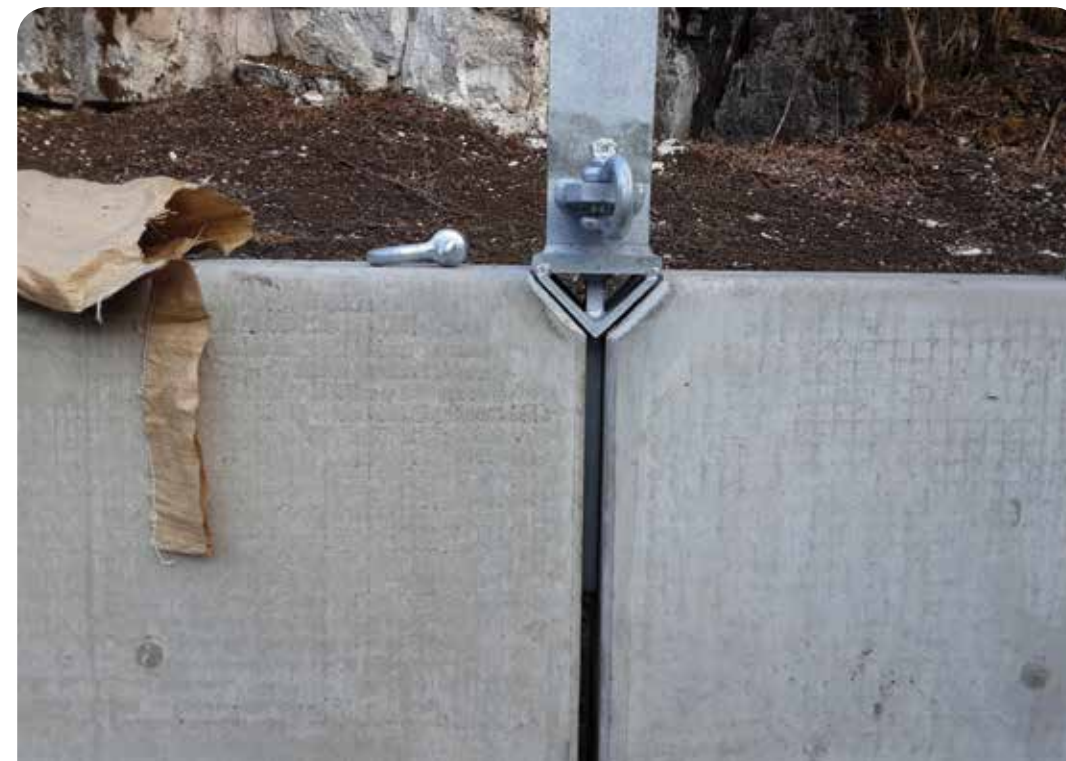
Abb. 8: Verbindung der Betonelemente und gleichzeitige Verankerung der Stahlstützen über Kupplungen – Spaltmaß 2,0 cm

Fig. 8: Connection between the concrete elements and simultaneous anchoring the steel columns with couplings – size of gap 2,0 cm

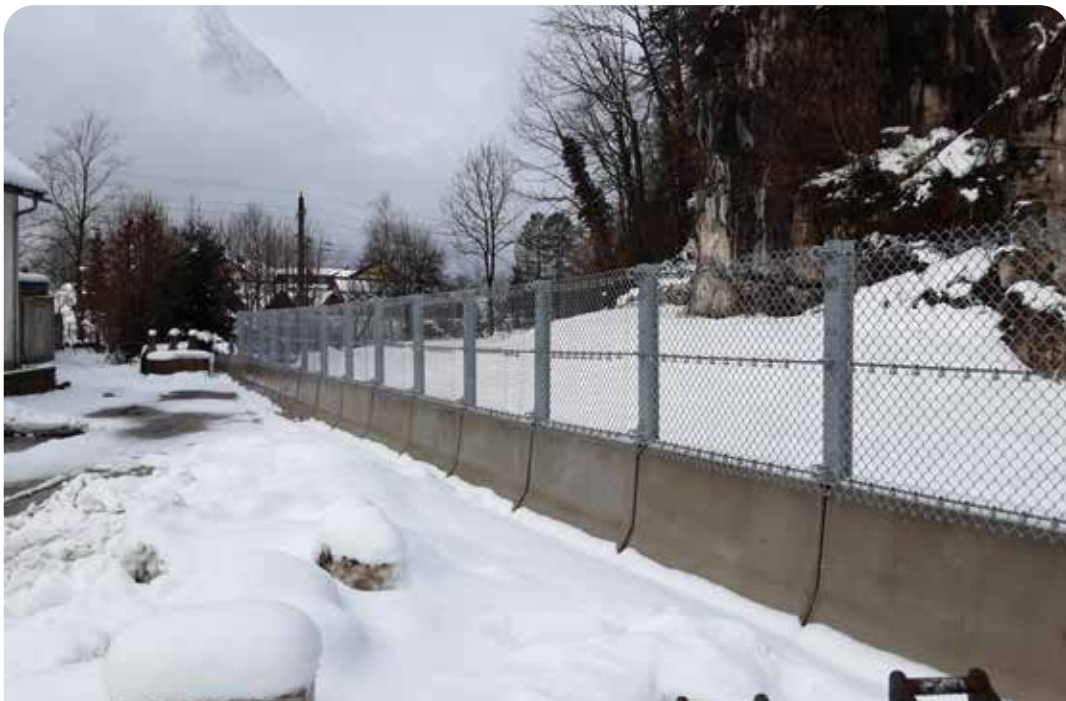
Abb. 9: Fertig montiertes Steinschlagschutzsystem

Fig. 9: Finished rockfall barrier

Mit dem mobilen Steinschlagschutzsystem der Firma Trumer Schutzbauten ist es möglich, in kurzer Zeit ein definiertes Schutzniveau zu gewährleisten, da die aufwendige Verankerung im Untergrund nicht notwendig ist. Idealerweise befindet sich der Montageplatz unmittelbar an einer Straße bzw. auf befestigtem und ebenem Untergrund. Dies reduziert erheblich die Vorbereitungsarbeiten und erleichtert die Versetzarbeiten. Das Versetzen der Betonelemente sowie die Netzmontage lassen sich in sehr kurzer Zeit bewerkstelligen.

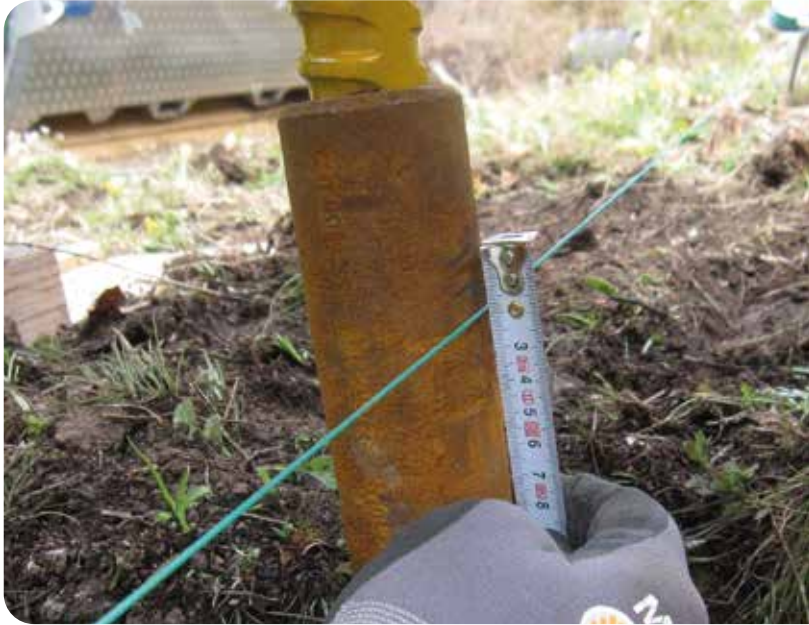
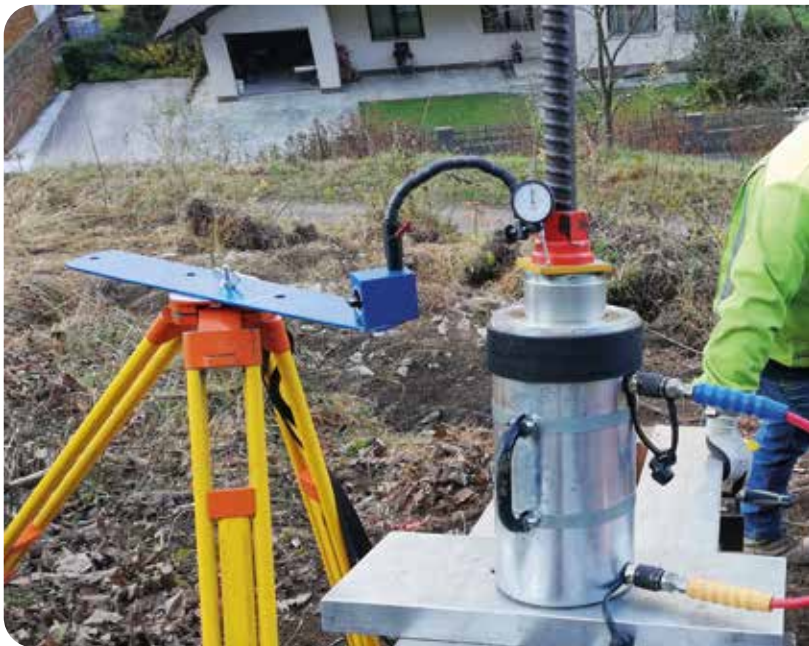
Abbildung 2:
Die zwei am häufigsten eingesetzten Methoden zur Bewegungsmessung: Messschnur orthogonal zum Zugerät (Bild oben), Stativ mit Messuhr (Bild unten)

Figure 2:
The two most frequently used methods of movement measuring: measuring cord orthogonal to the pulling device (picture above), tripod with dial gauge (picture below).

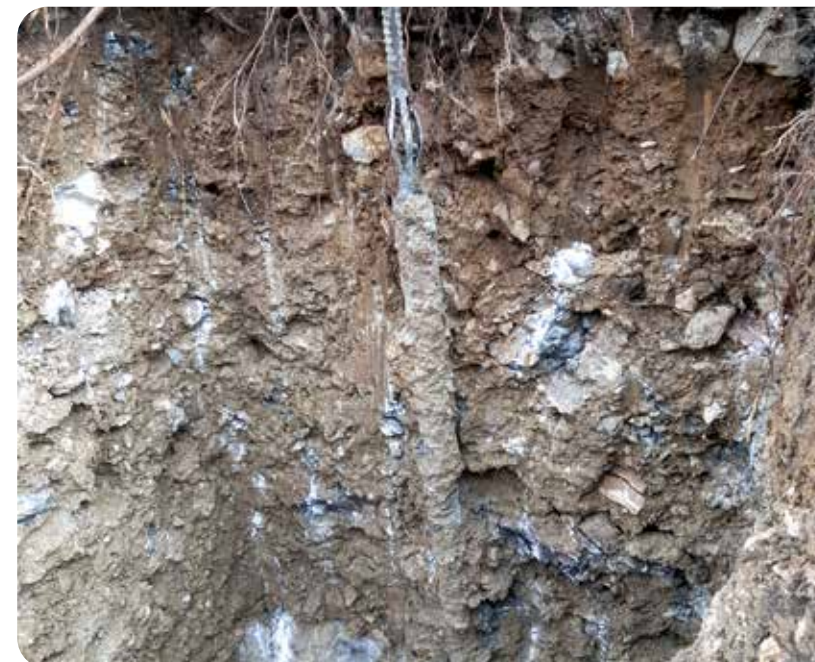
Abbildung 3: Mittels Bagger freigelegter Probemikropfahl der Bodenkatgorie Bindiger Schotter (GU)

Figure 3: Trial micropile of the soil category cohesive gravel (GU) uncovered by means of an excavator

- Schotter eng- bis weitgestuft (GE / GW)
- Bindiger Schotter (GU)
- Lehmiger Schotter (GT)
- Lehm (U, T)
- Fels (Kalk / Hauptdolomit)

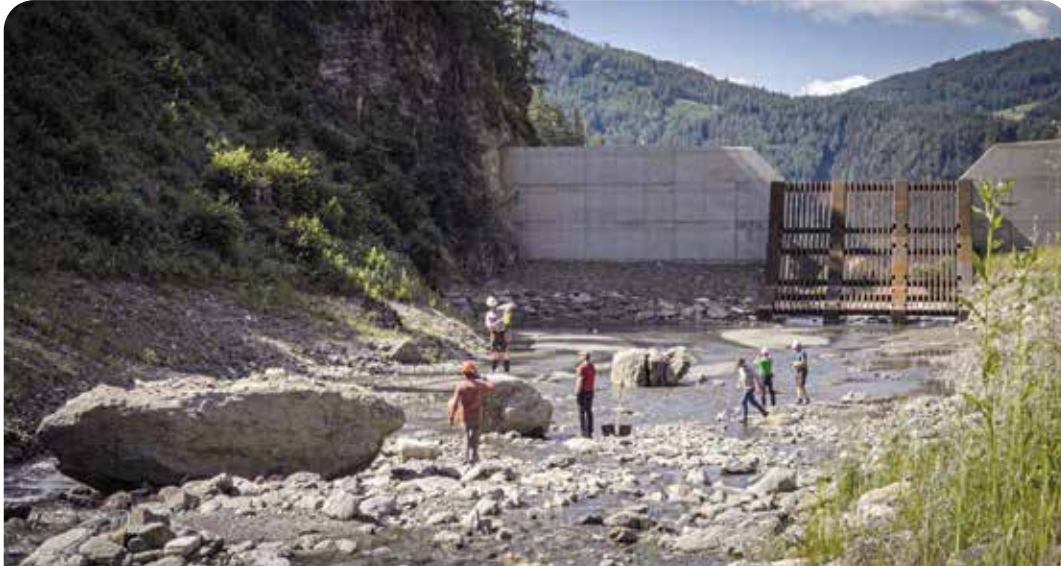
Abbildung 2: Anwendungsbereich EBBOSburst (Haberhorn, 2020)

Figure 2: EBBOSburst - Field of application (Haberhorn, 2020)

Besonders im Tiefbau ergeben sich große Einsparungspotentiale, da das unangenehme, laute, langwierige und teure Schremmen einfach ersetzt werden kann. Das bedeutet einen großen Zeitgewinn, weniger Belastung durch Lärm, Abgase und Staub und große Einsparung beim Maschineneinsatz. Anstatt großer und teurer Bagger mit Hydromeisseln reicht ein kleiner Bagger mit Anbau-Bohrlafette vollkommen aus.

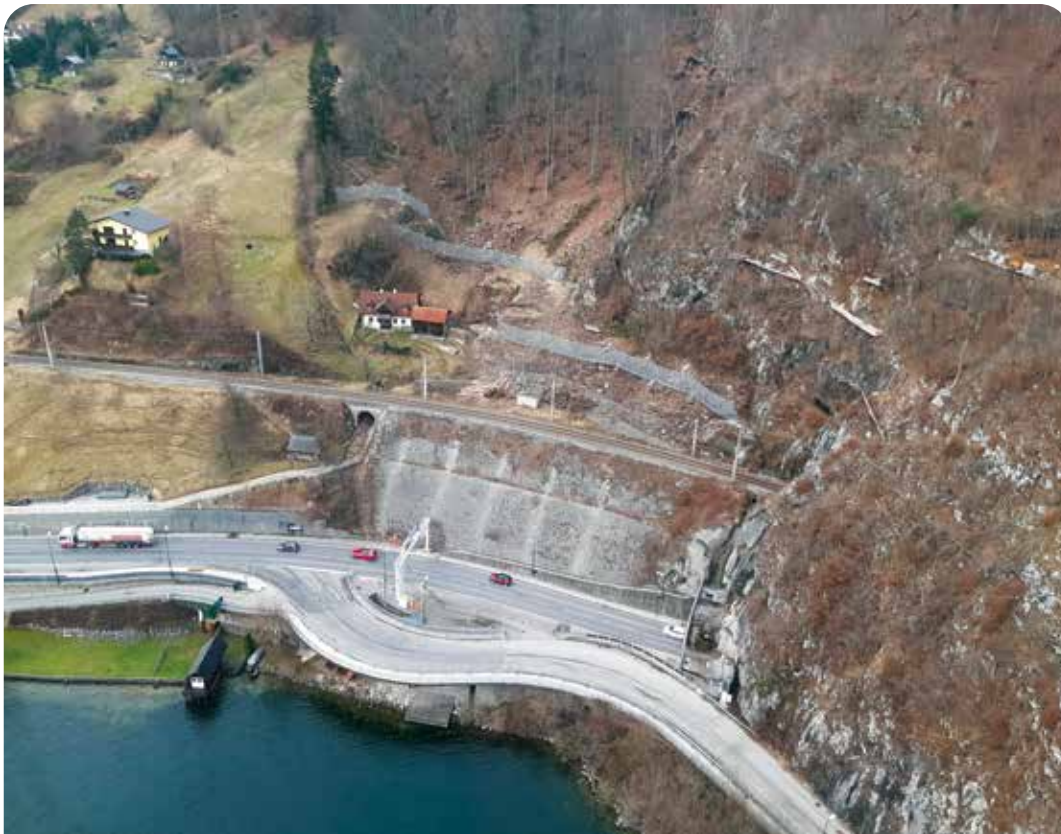
Abbildung 2: Luftaufnahme des ersten Bauabschnittes im Bereich des Ortsteiles Siegesbach mit den Tunnelportalen der Salzkammergutstraße und der ÖBB Bahnlinie sowie der Ortszufahrt nach Traunkirchen

Figure 2: Aerial view from the first construction phase in the area of the district Siegesbach including the tunnel portals of the B145 and the ÖBB railway track as well as the access road to Traunkirchen

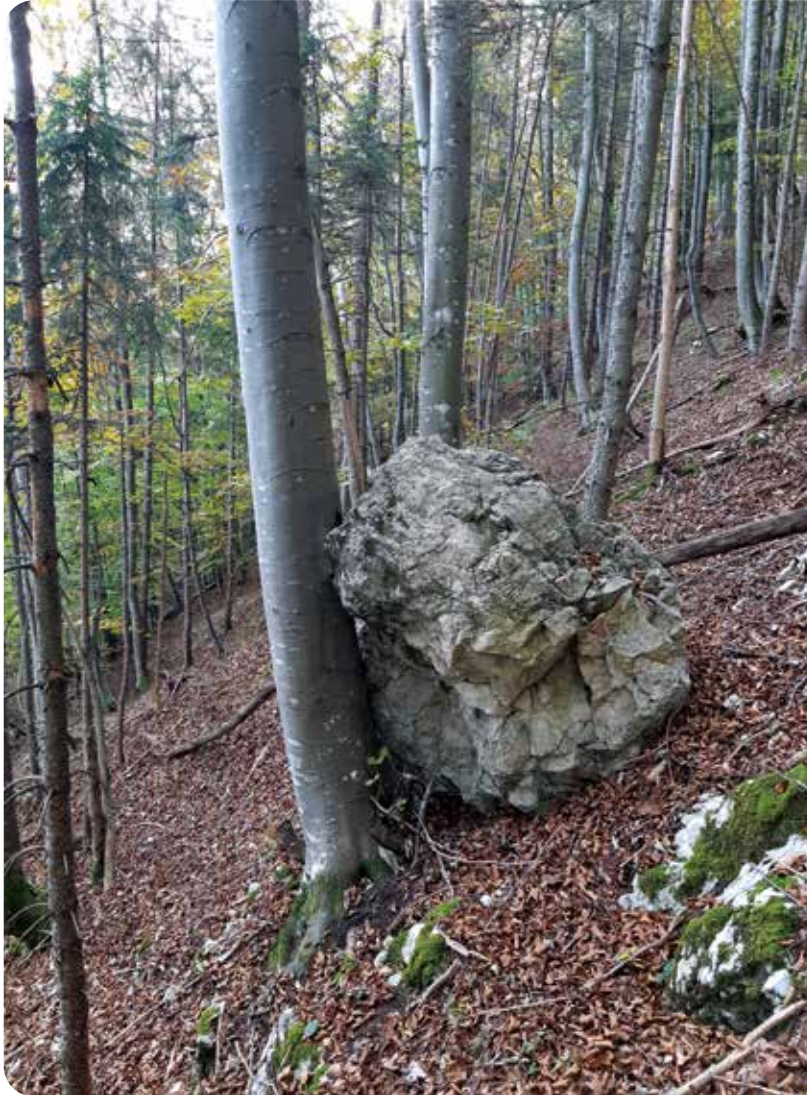
Abbildung 3:
Aus den stark verwitterten Felswänden im Wald lösen sich größere Blöcke und bedrohen den Ortsteil Siegesbach und die unterliegenden Infrastrukturanlagen

*Figure 3:
Big massive rocks dissolve from the heavily weathered rock faces and threaten the district Siegesbach and the underlying infrastructural facilities.*

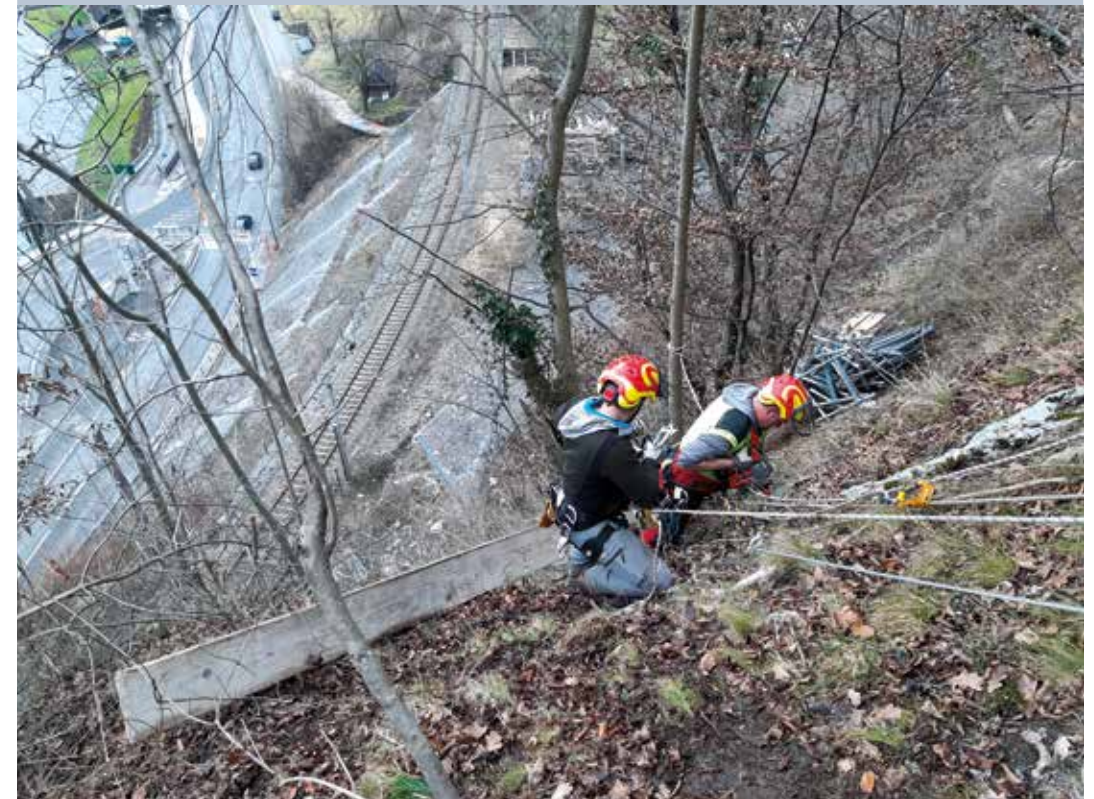
Abbildung 4: Errichtung des provisorischen Zugangsweges zur geplanten Steinschlagschutzverbauung.

Figure 4: Construction of a temporary access way to the planned rockfall protection structures

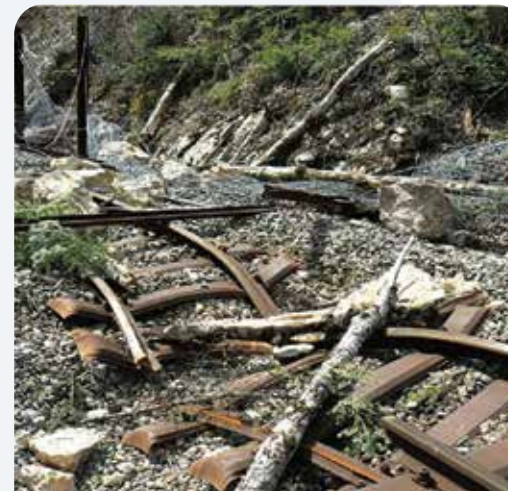
Abbildung 2: Steinschlag vom 15. März 2008, der die Bahntrasse der CJ über eine Länge von 140 m komplett zerstört hat (MFR Géologie-Géotechnique SA).

Figure 2: Rockfall of March 15th 2008, which completely destroyed the CJ railway line over a length of 140 m (MFR Géologie-Géotechnique SA).

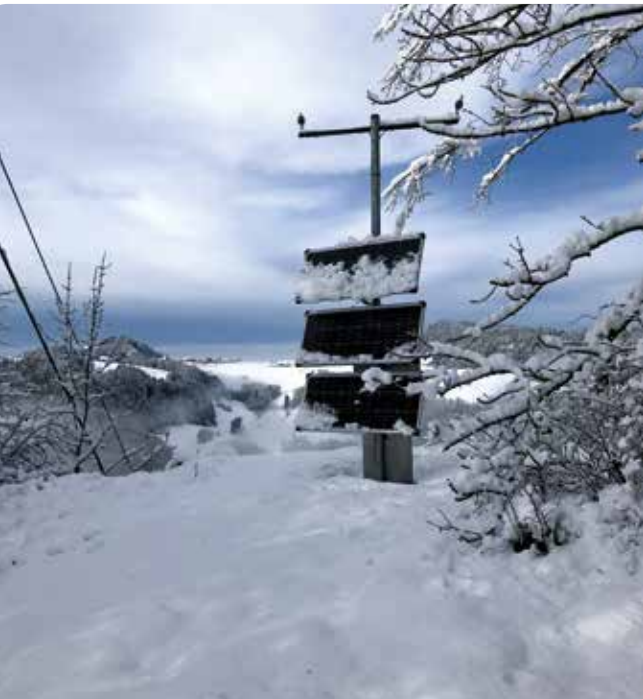
Abbildung 3:
AarteLink Gateway Standort 1 im Südosten der Tabeillon-Schlucht auf 890 m.ü.M. Das Kommunikationskabel am linken Bildrand gehört nicht zur Anlage. Es überspannt auf einer Länge von 550 m die 200 m Tiefe Schlucht, an deren Nordrand die Steinschlagschutznetze liegen. Der Standort bedient 2 Bereiche à 39 und 37 Geosensoren mit je einem AarteLink-Gateway und je einem Transceiver. Die Insel-Stromversorgung erfolgt über Photovoltaik und Akkumulatoren. Der Fernzugriff des Monitors erfolgt über GSM/4G Gateways mit redundanter Netzanbindung über zwei verschiedene Telecom Carrier.

Figure 3:
AarteLink Gateway site 1 to the south-eastern of the Tabeillon Gorge at 890 m.a.s.l. The communication cable on the left edge of the picture is not part of the installation. It spans the 200 m deep gorge over a length of 550 m, at the northern edge of which the rockfall protection nets are located. The site serves 2 areas of 39 and 37 geosensors each with an AarteLink gateway and a transceiver each. The island power supply is provided by photovoltaics and accumulators. Remote access to the monitor is via GSM/4G gateways with redundant network connection via two different telecom carriers.

- 154 Geosensoren (Abbildungen 6 – 8)
- 4 AarteLink Gateways an 2 Standorten (Abbildungen 3 und 4)
- 4 Alarmunits Light mit 24 Drehlichtern (Abbildungen 5 und 9)
- 1 Alarmunit Extern
- Zugang zum extern gehosteten AarteLink Monitor

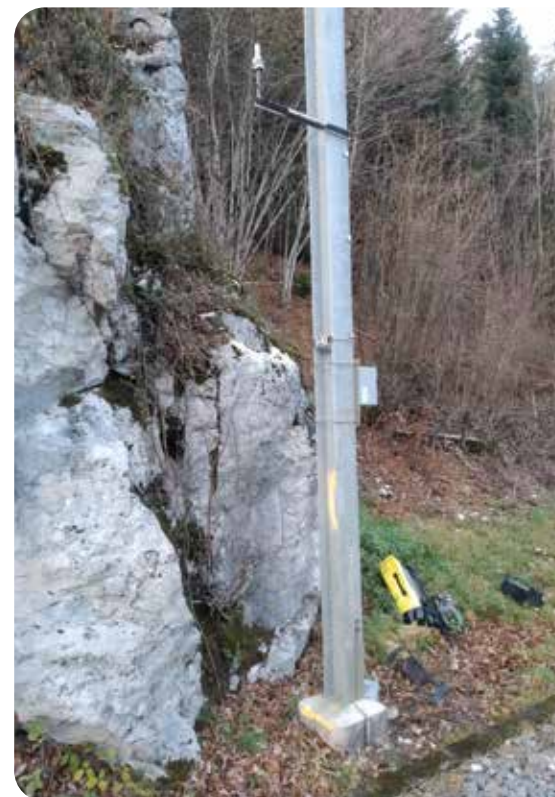
Abbildung 5:
Alarmunit light montiert an einem Fahrleitungsmast. Sie empfängt Funksignale vom Gateway und löst die Warnsignale (Drehlichter) aus. Dieser Anlageteil wird ebenfalls durch Photovoltaik gespeist.

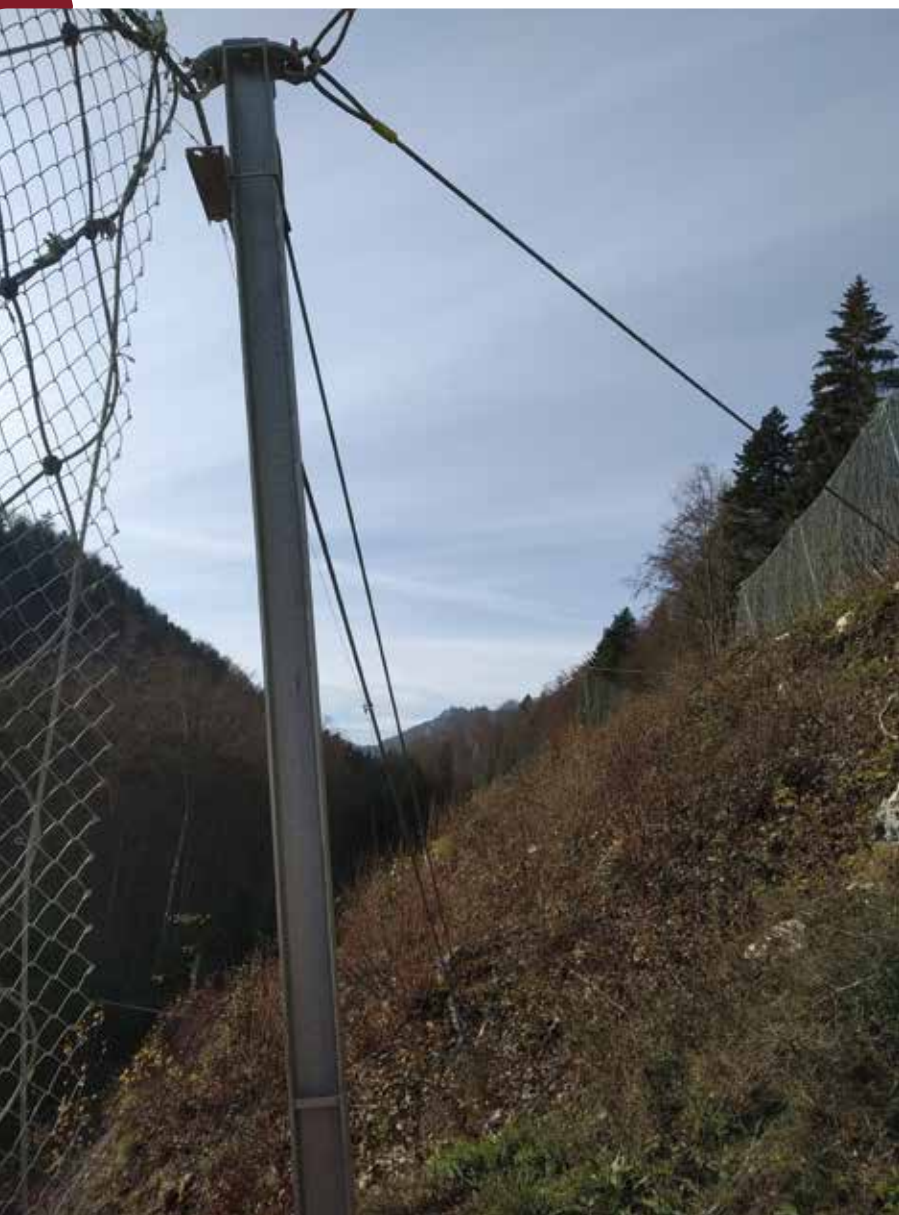
Abbildung 6:
Geosensor am Rand einer Steinschlagschutznetzstütze auf Montagewinkel. In diesem Fall konnte der Sensor nicht auf der Mastspitze montiert werden, da diese durch die Abspannseile belegt ist. Das linke Auszugsseil überwacht das Netzfeld, das Rechte die Seilbremse. Der Geosensor kommuniziert per Funk mit dem Gateway. Er läuft Batterie betrieben.

Figure 6:
Geosensor on the edge of a rockfall protection net support on mounting bracket. In this case, the sensor could not be mounted on the top of the mast because it is occupied by the guy ropes. The left extension rope monitors the net field, the right one the rope brake. The geosensor communicates with the gateway via radio. It runs on battery power.

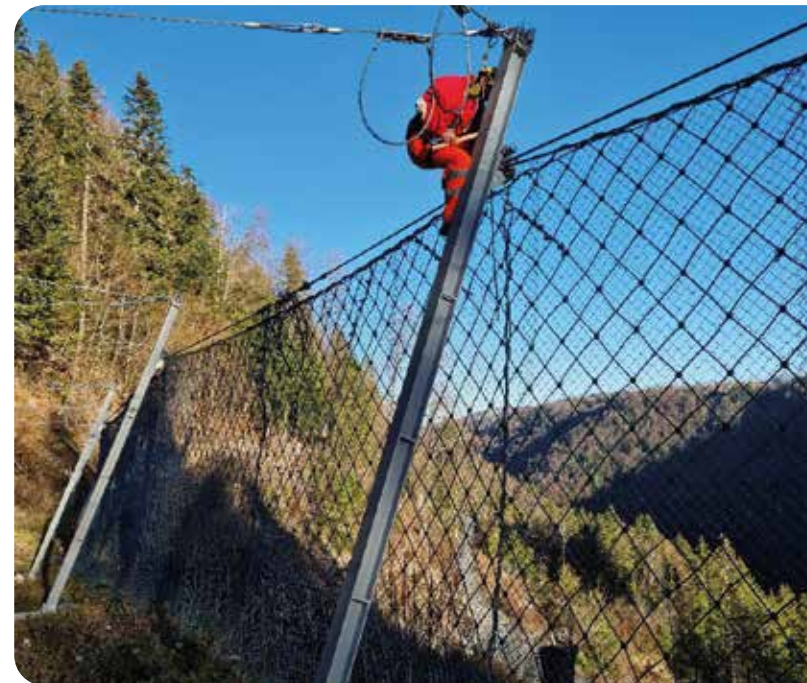
Abbildung 7:
Geosensor auf einer Stütze in der Netzmitte. Bei der Anlageabnahme werden einzelne Sensoren vor Ort im Verbund der ganzen Alarmkette getestet.

Figure 7:
Geosensor on a support in the centre of the network. During system acceptance, individual sensors are tested on site in conjunction with the entire alarm chain.

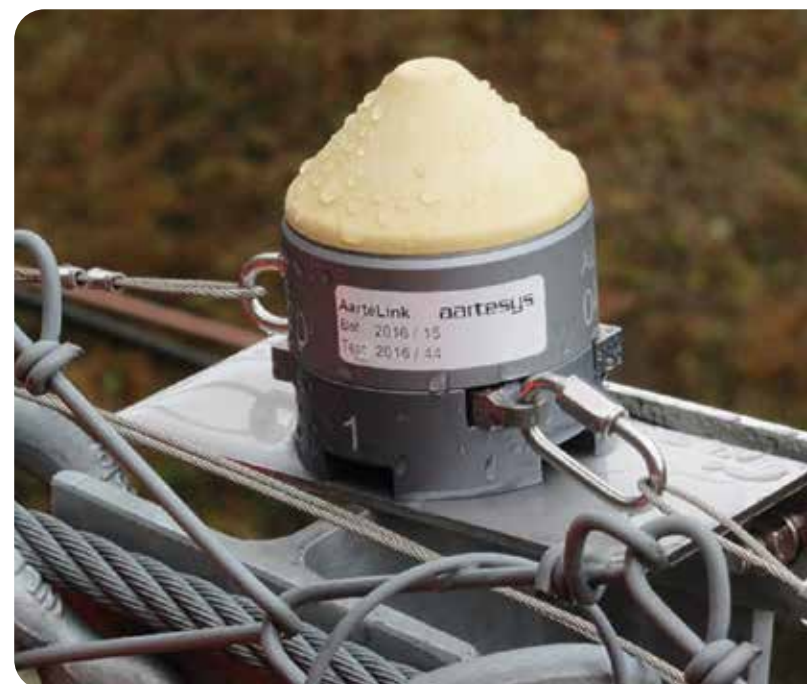
Abbildung 8:
Geosensor auf Netzstütze Detailaufnahme.

Figure 8:
Close-up of Geosensor on net support.

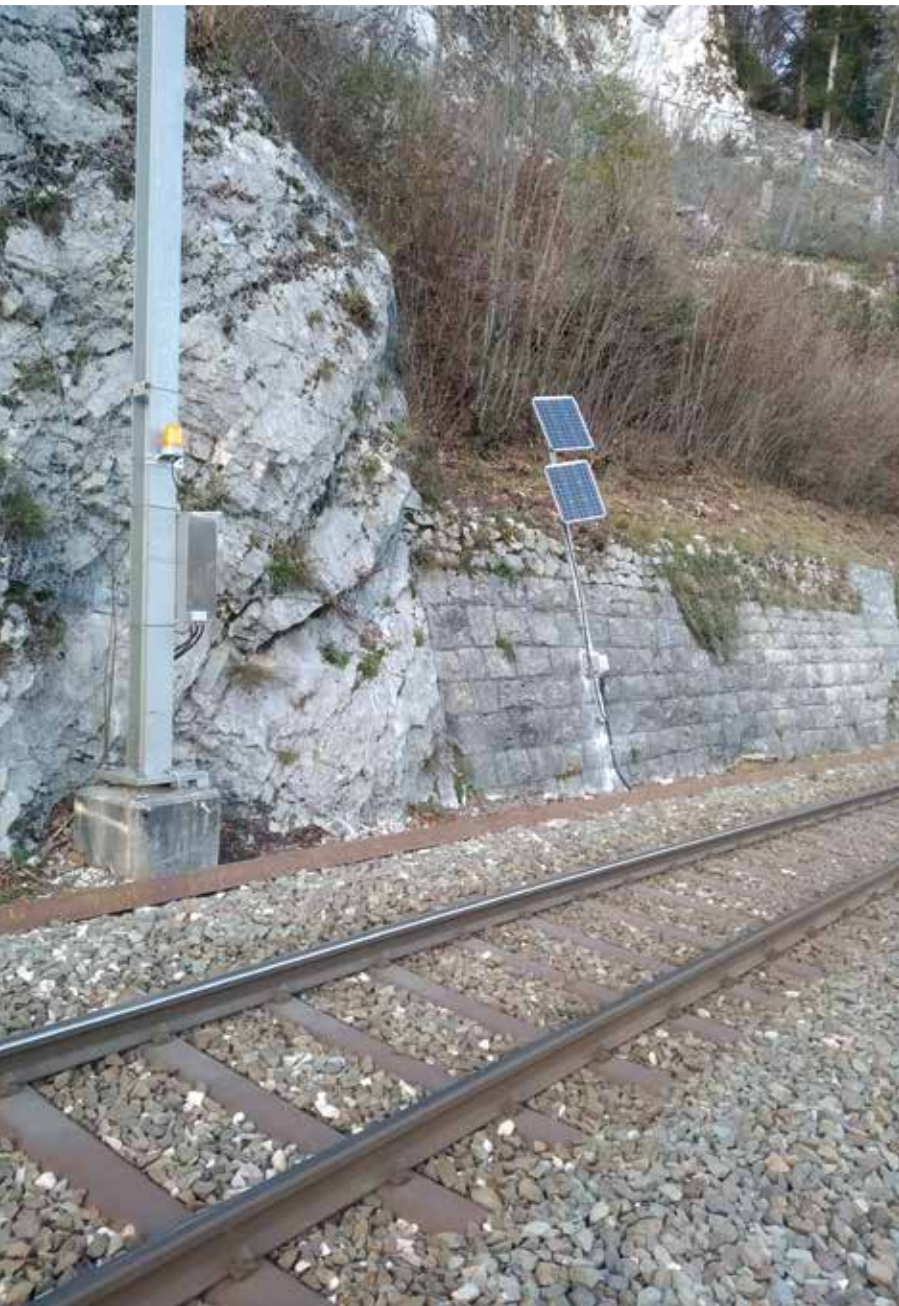
Abbildung 9:
Warnlicht am
Fahrleitungsmast montiert.
Bei einem entsprechenden
Ereignis wird der
Lokführer gewarnt. Die
Speisung erfolgt ab einer
Solarstromversorgung mit
Puffer-Batterie.

Figure 9:
Warning light mounted on
the catenary mast. In the
event of a corresponding
event, the locomotive driver
is warned. The power is
supplied from a solar power
supply with buffer battery.

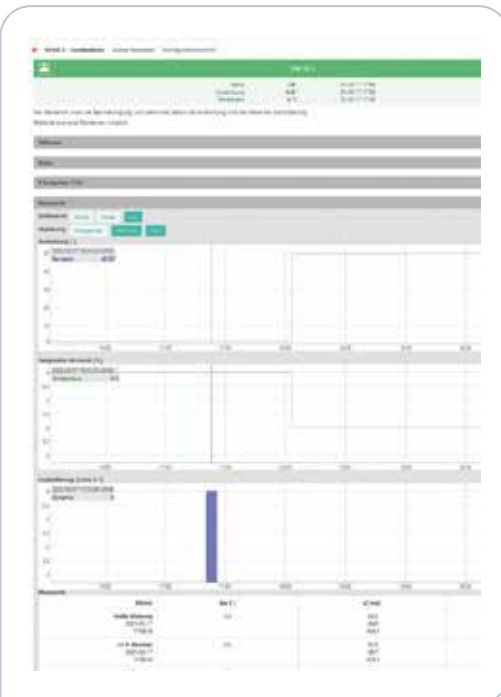
Abbildung 11:
Ausschnitt Messwerte eines einzelnen Geosensors (Mobile App)

Figure 11:
Detail of measured values of a single geosensor (mobile app)

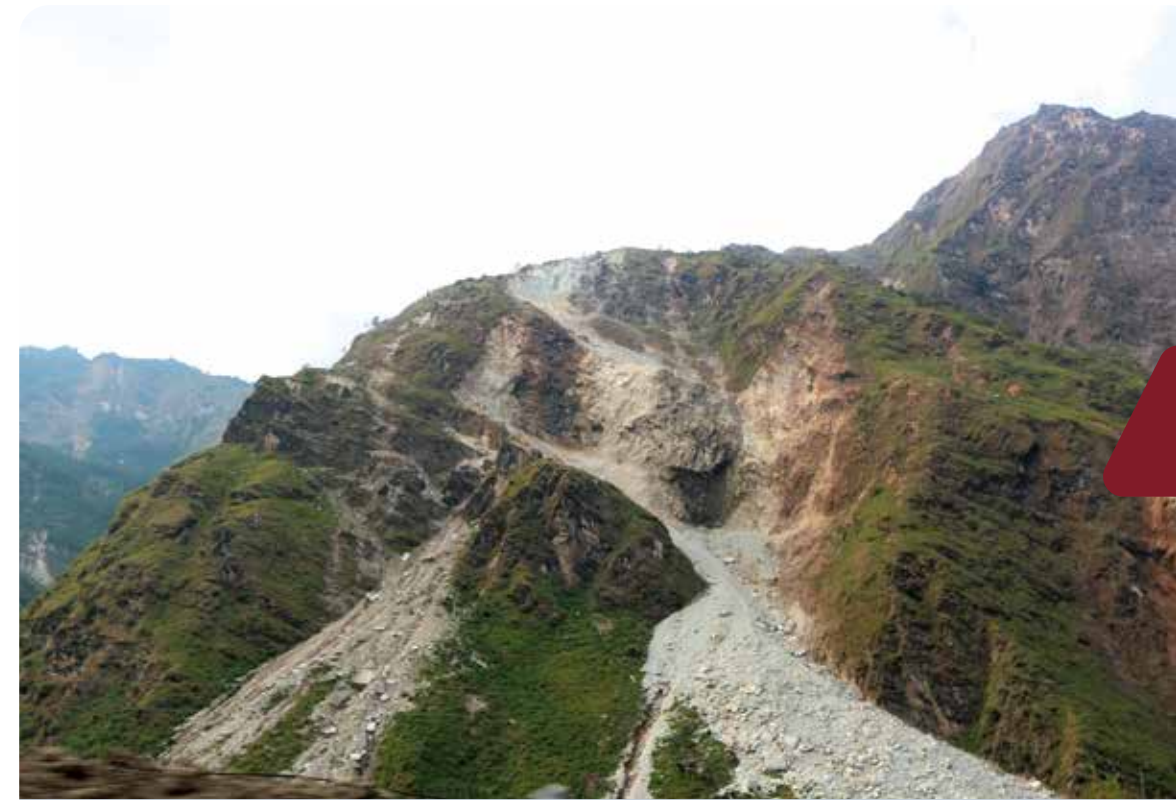
Abbildung 2: Entlang des Bhote Koshi Flusses wurden hunderte durch das Erdbeben verursachte Sturzprozesse registriert.

Figure 2: Hundreds of earthquake-induced rockfall events have been observed along the Bhote Koshi River.

nicht nur durch das Erdbeben selbst, sondern auch durch die infolge von Erschütterungen ausgelösten Sekundärprozesse wie Steinschlag und Hangrutschungen (sogenannte Multi-Gefahren oder Kaskadeneffekte, Kappes et al., 2012), siehe Abbildung 2. Wenige Monate nach den verheerenden Erdbeben begründete die Firma Trumer Schutzbauten GmbH aus Salzburg eine durch die Austrian Development Agency unterstützte Wirtschaftspartnerschaft mit einem nepalesischen Ingenieurbüro, um neueste Technologien und Lösungen zum Schutz vor Steinschlag für die Betroffenen bereit zu stellen. Nach der Schulung und Ausbildung zweier nepalesischer Ingenieure in Österreich für die Planung und die Montage von Steinschlagschutzsystemen in Nepal konnten im November 2015 die Detailplanungen für Schutzmaßnahmen vor Ort beginnen.

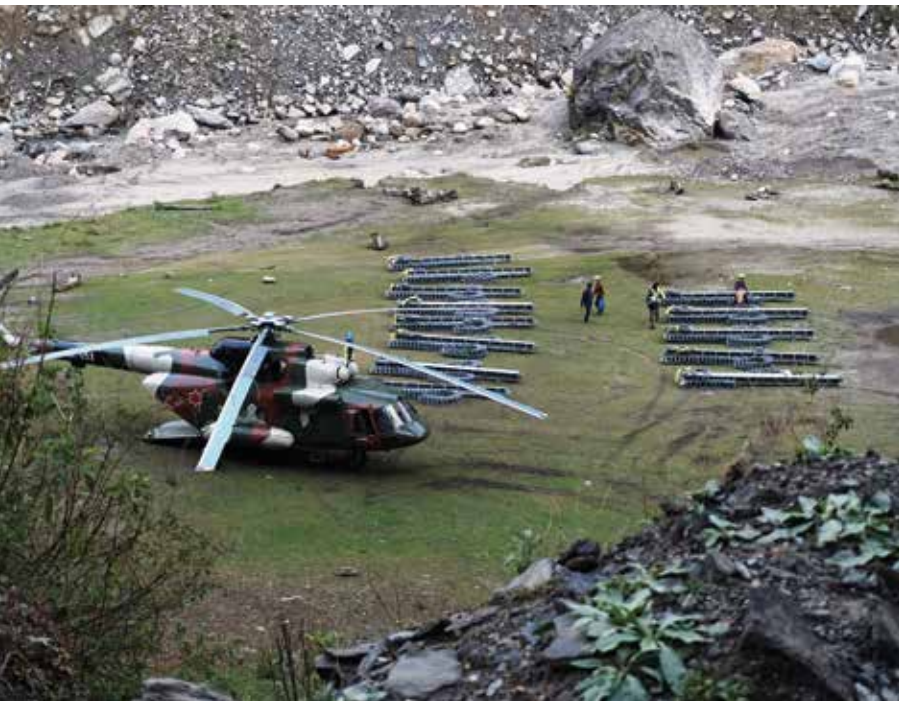
Abbildung 3:
Vorbereitungen zur
Helikoptermontage der
Steinschlagschutzsysteme
mit einer russischen Mil
Mi-17 Transportmaschine
der nepalesischen Armee

*Figure 3:
Preparation for the
helicopter installation of the
rockfall protection barriers
with a Russian Mil Mi-17
machine operated by the
Nepali Army*

transportiert werden mussten. Die ersten flexiblen Steinschlagschutzsysteme Nepals, mit einer Energieklasse zwischen 2.000 und 3.000 kJ wurden oberhalb des Bhote Koshi Wasserkraftwerkes auf einer Länge von 430 Metern mittels Helikoptermontage installiert (Abbildung 3). Beides, die Verwendung der bis zu 5,5 m hohen Schutznetze sowie die Montage mittels Helikopter wurden in Nepal erstmals durchgeführt. Hierzu bedurfte es einer langen Planung, zahlreichen behördlichen Sondergenehmigungen und intensiven Wissenstransfers aus Österreich. Mithilfe dieser Maßnahme konnte das Wasserkraftwerk, welches die Energieversorgung von zehntausenden nepalesischen Haushalten ermöglicht, wieder den regulären Betrieb aufnehmen (Abbildung 4).

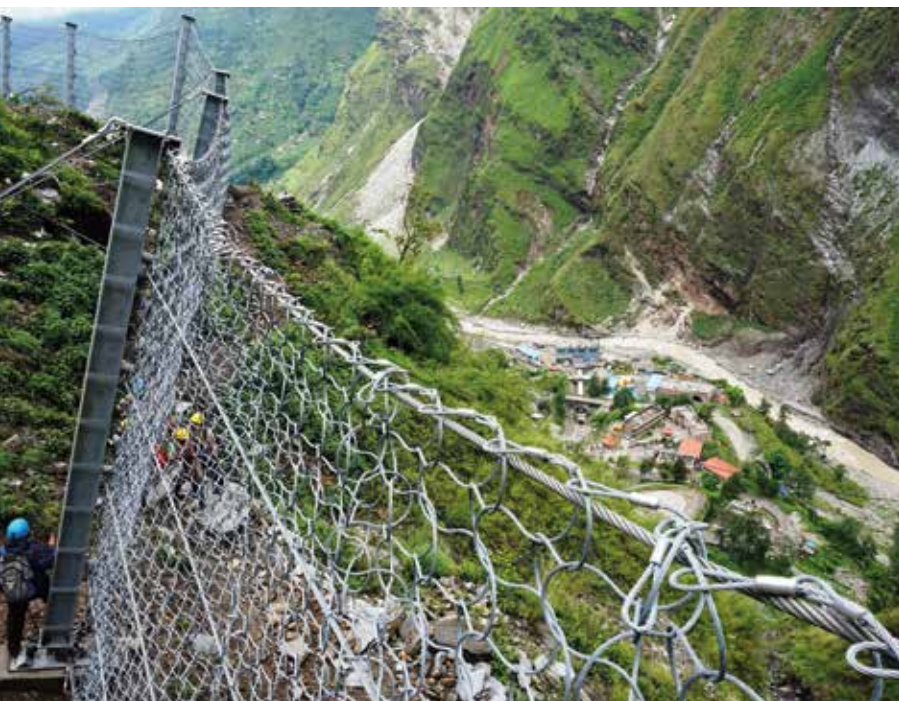
Abbildung 4:
Fertiggestellte
Schutznetze vom Typ
TSC-3000-ZD oberhalb des
Wasserkraftwerkes

*Figure 4:
Completed protection
barriers of the type
TSC-3000-ZD above the
hydropower plant*

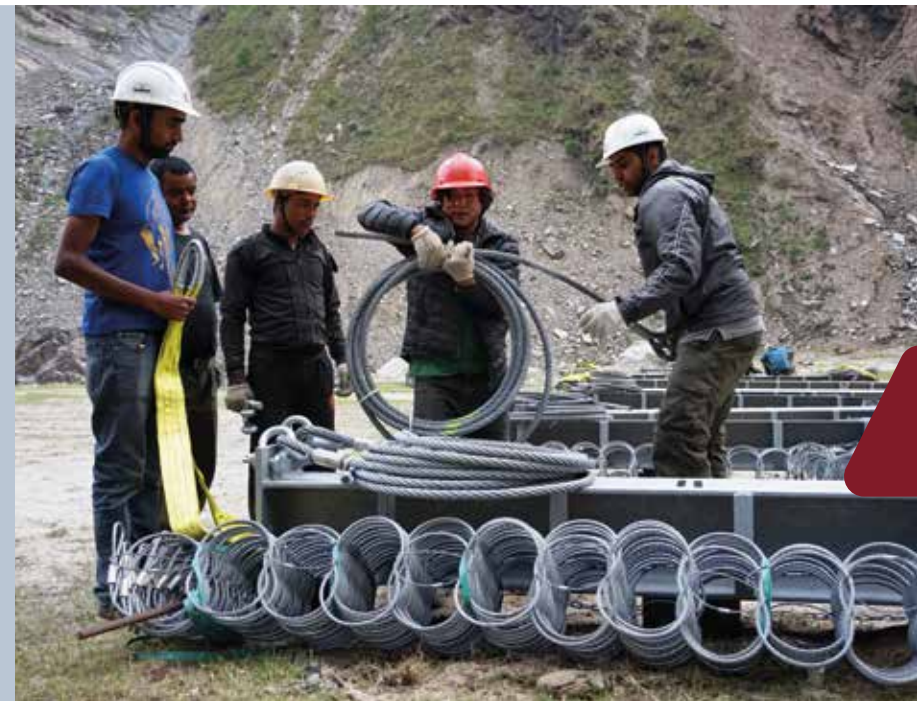
Abbildung 5:
Vorbereitung der Stütze und
der Omega-Netzpakete für
die Helikoptermontage durch
das Montageteam.

*Figure 5:
Preparation of the post
and Omega-Net panels for
helicopter installation by the
construction team.*

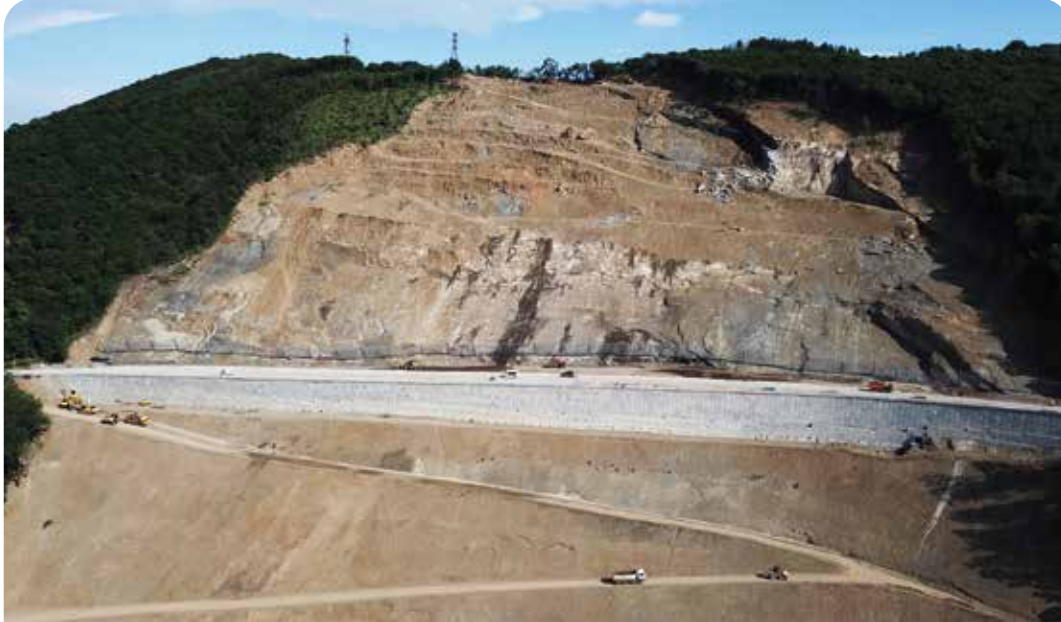
Abbildung 6: Ablösebereich der Felsgleitung mit neu errichteter Straße

Figure 6: Detachment zone of the rockslide with new build road

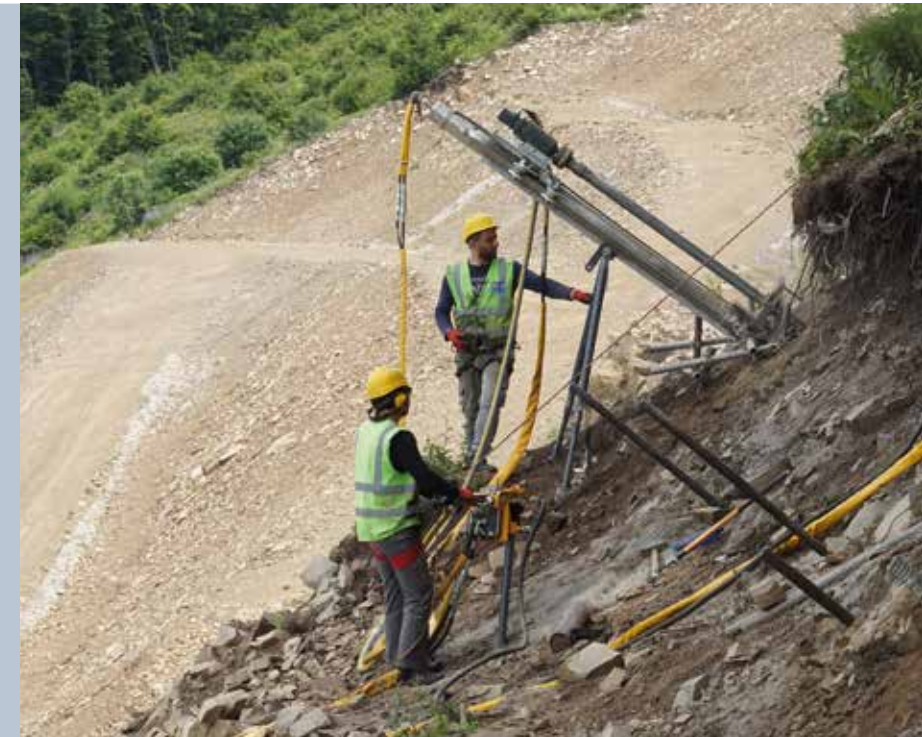
Abbildung 7: Bohrarbeiten zur Stabilisierung der Abbruchkante der Felsgleitung

Figure 7: Drilling for stabilisation works along the detachment zone of the rockslide

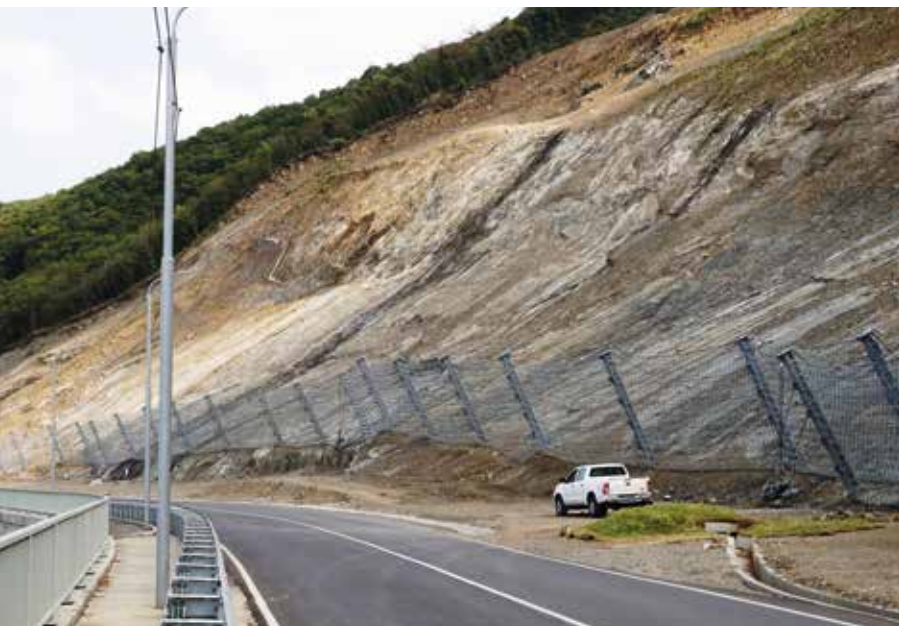
Abbildung 8:
Steinschlagschutzsystem
TSC-3000-ZD (3.000 kJ)
entlang der neu errichteten
Straße nach Tiflis

Figure 8:
Rockfall protection system
TSC-3000-ZD (3,000 kJ)
along the new build road
to Tbilisi
