Wildbach- und Lawinenverbau

Steinschlag

ISBN: 978-3-9504924-1-5
85. Jahrgang
Juni 2021
Heft Nr. 187

Zeitschrift für Wildbach-, Lawinen-, Erosions- und Steinschlagschutz
Journal of Torrent, Avalanche, Landslide and Rock Fall Engineering

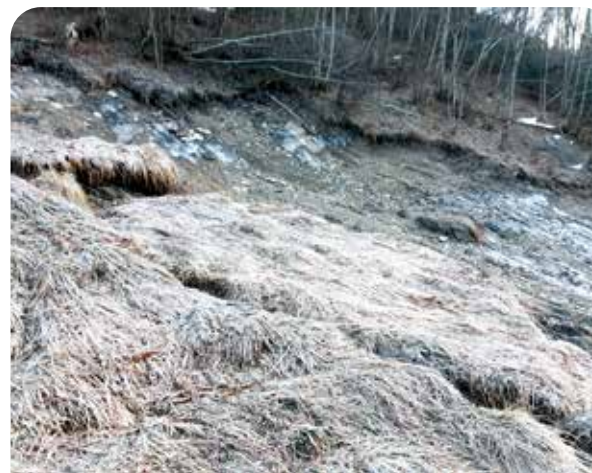
Abbildung 2: Anbruchflächen oberhalb der Siedlung

Figure 2: Starting zone above the settlement

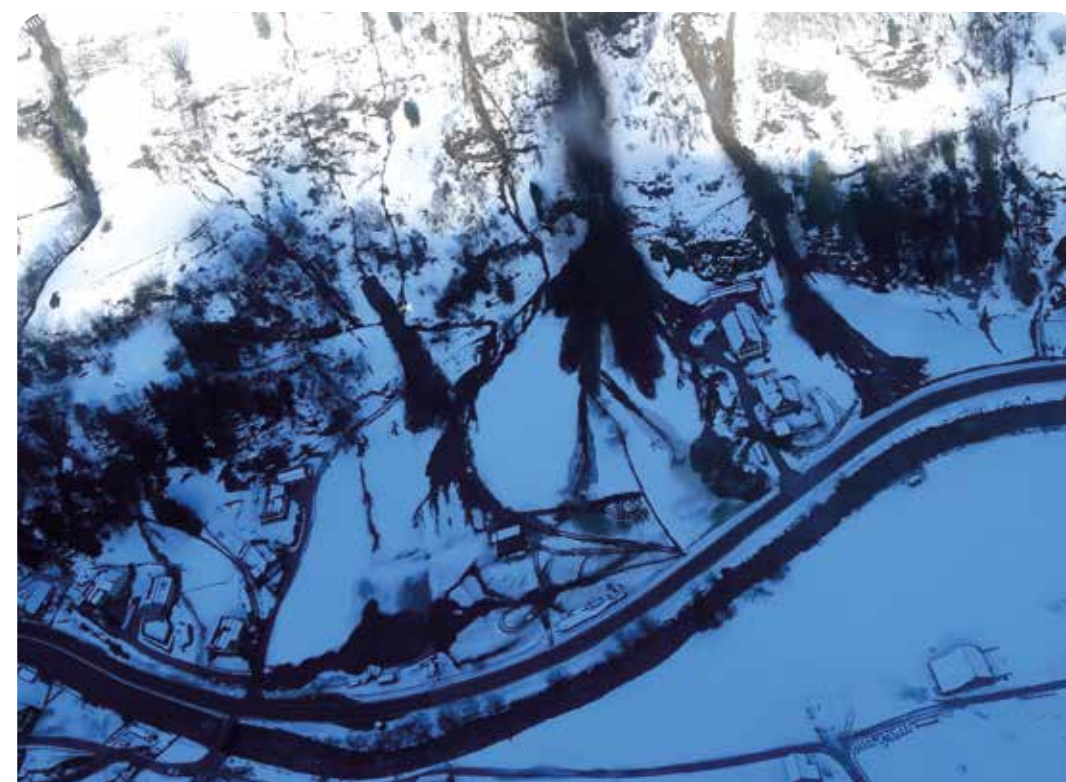
Abbildung 3: Hangmurenprozesse am Südhang

Figure 3: shallow landslide processes on the southern slope

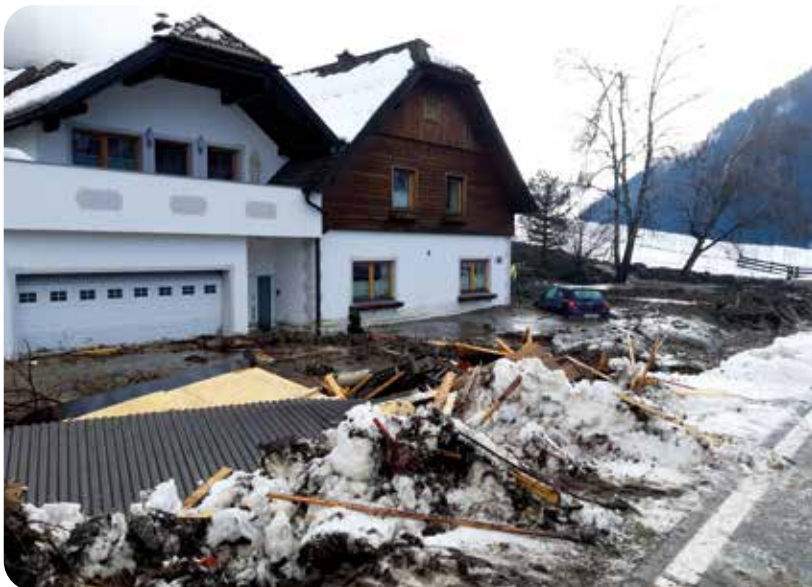
Abbildung 4:
Schäden an Gebäuden und
Carports bzw. Autos

Figure 4:
Damage to buildings and
carports or cars

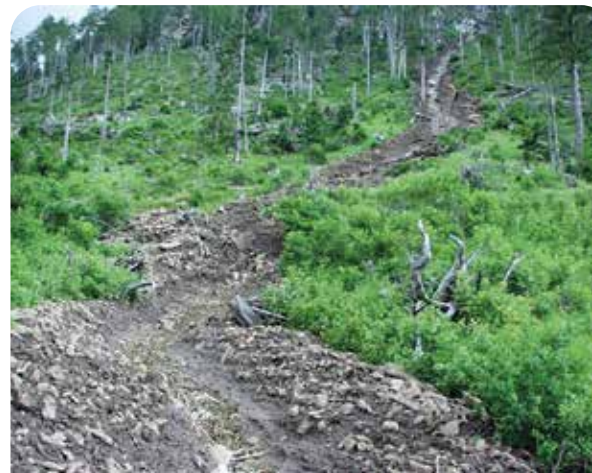
Abbildung 5: Hangmure am 20.06.2009 – Hammer/Gemeinde Mauterdorf

Figure 5: debris slide at 20.06.2009 - Hammer/ Mauterdorf

gen sind diese Netze in der Lage zumindest den ersten Impact zurückzuhalten. Die Erfahrung hat gezeigt, dass die Wirkung des Netzes – bedingt durch das flexible System mit den Bremsselementen und Pendelstützen – danach nicht mehr in voller Wirkungshöhe gegeben ist. Beispiele dafür sind aus den Jahren 2009 (Steinschlagschutznetz FWP Hammer, Abbildung 5) und 2019 (Steinschlagschutznetz FWP Zickenberg, Abbildung 6) bekannt.

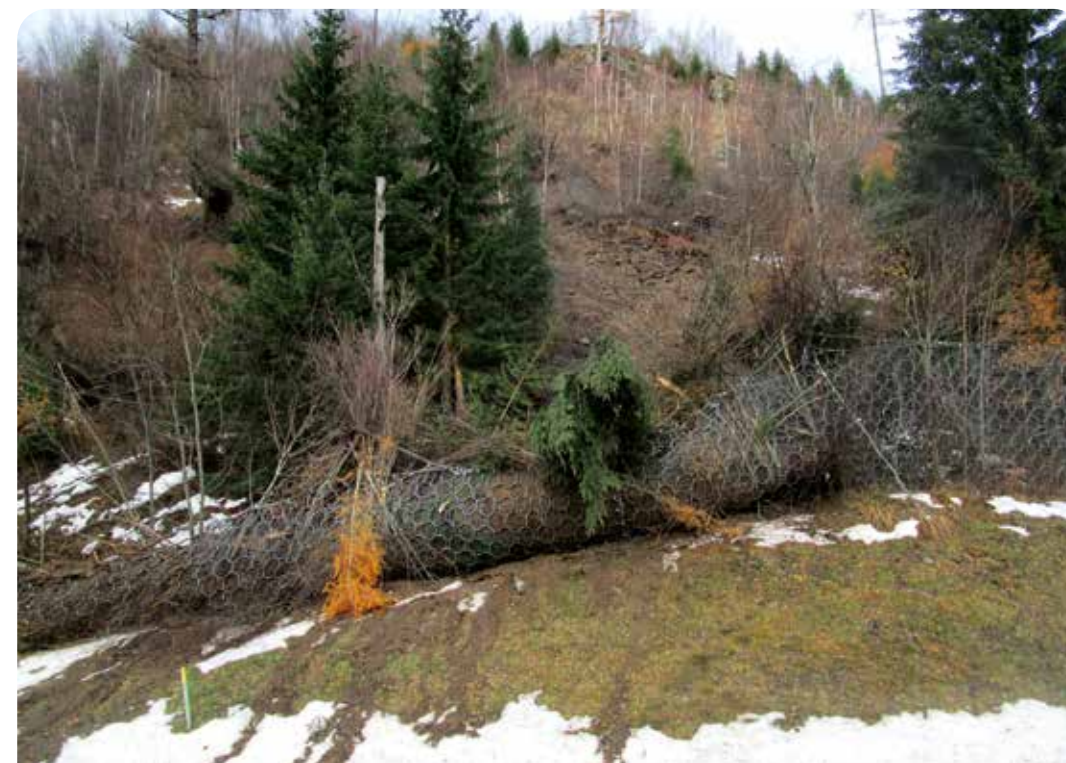
Abbildung 6: Flachgründige Rutschung im November 2019 – Zickenberg/Gemeinde Muhr

Figure 6: shallow landslide in November 2019 - Zickenberg/ Muhr

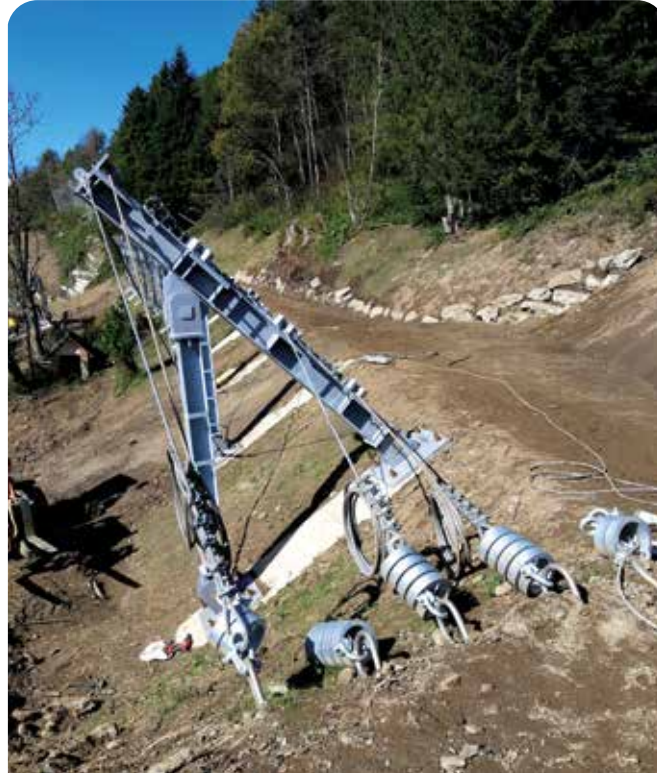
Abbildung 7:
Murbremsetz

Figure 7:
debris catcher

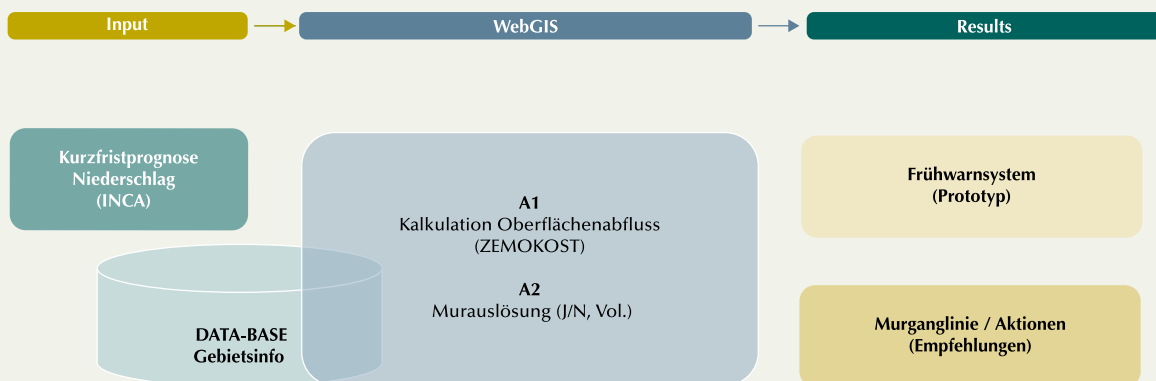
Abbildung 1: Schema des in INADEF entwickelten Frühwarnsystem-Prototyps

Figure 1: Scheme of the early warning system prototype developed within INADEF

Die Grundidee für die Entwicklung des Frühwarnsystems basiert auf der Kombination von bereits bestehenden, erprobten Ansätzen, die auf einer WEB-GIS Plattform miteinander gekoppelt werden. Die räumliche und zeitliche Prognose der Niederschlagsverteilung liefert das allgemein etablierte Kurzfristprognosesystem INCA der ZAMG (Abb. 1). Das laufend weiterentwickelte Analyse- und Nowcastingsystem liefert auf einem 1-km Raster alle 15 Minuten aktualisierte Prognosen verschiedener meteorologischer Parameter, darunter auch für Niederschlag. Diese basieren auf einer Kombination von Wettervorhersagemodellen (ALADIN, ECMWF) mit aktuellen Messwerten (Stationsdaten, Radar, Satellit) und werden mit Hilfe hochauflösender Geländeinformation verfeinert (ZAMG 2021).

Die Prognose der räumlichen Verteilung von Niederschlagsintensitäten im Ereignisfall ist Input für die Niederschlags- Abflussmodellierung in den Einzugsgebieten. Sie erfolgt im Rahmen von INADEF mit dem am BFW entwickelten (Kohl et al. 2014, Kohl 2011), praxisbewährten (Hübl und Moser 2019) Niederschlags-Abflussmodell ZEMOKOST, das geringe Anforderungen an Computerkapazitäten stellt und daher binnen Sekunden Ergebnisse liefern kann. Die in GIS implementierbare Python Version von ZEMOKOST benötigt grundsätzlich dieselben Eingabe-Informationen, wie die Excel-Version. Neben dem Niederschlag werden für die Modellierung Gebietsparameter wie die räumliche Verteilung der Oberflächenabfluss- und Rauigkeitsbeiwerte (nach Markart und Kohl, 2004) sowie Gerinneparameter (d90) benötigt.

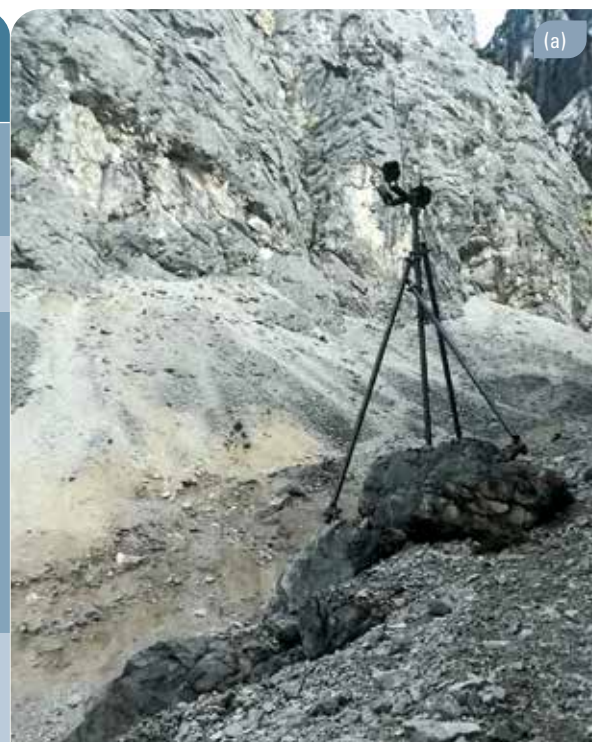
Abbildung 3: Bettelwurfmure, a) Monitoringmessstelle – Mitte, Ausstattung: 2 TCL-Zeitrafferkameras, eine ICUSERVER Wildkamera b) hochgenaues digitales Höhenmodell auf Basis einer UAV-Befliegung im Juni 2020

Figure 3: Bettelwurfmure, a) monitoring site - centre, equipment: 2 TCL time-lapse cameras, one ICUSERVER wildlife camera b) high-precision digital elevation model based on an UAV survey in June 2020

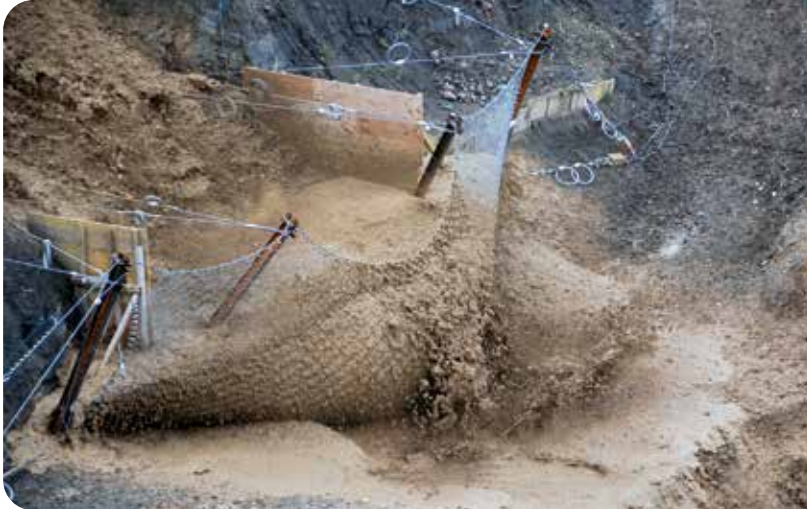
Abbildung 1:
Großfeldversuch der
Hangmurenbarriere in
Veltheim/Schweiz.

*Figure 1:
Large-scale field experiment
of the hillside debris
flow barrier in Veltheim/
Switzerland*

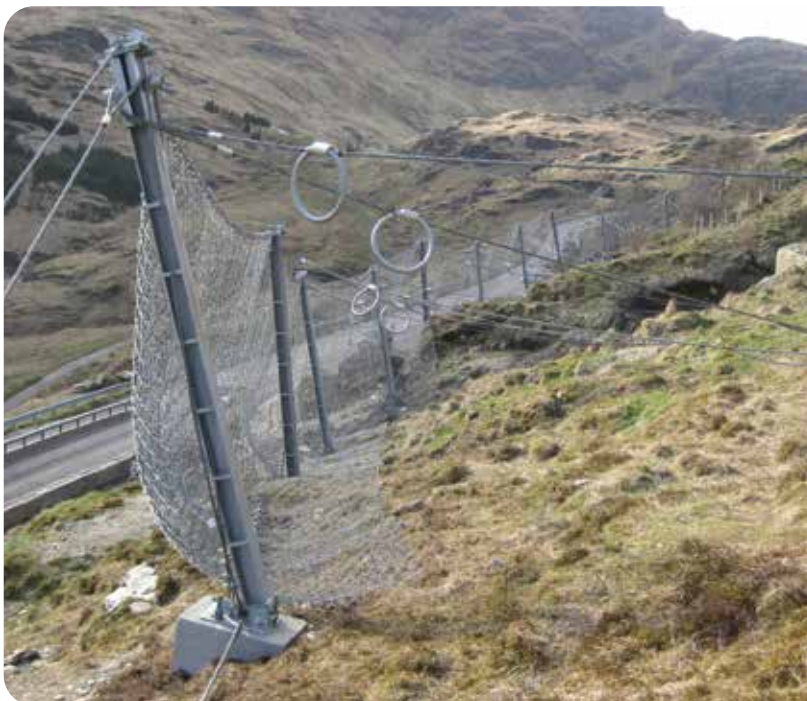
Abbildung 2:
Installierte
Barrieren in "Rest
and Be Thankful"/
Schottland.

*Figure 2:
Installed barriers in "Rest
and Be Thankful"/Scotland.*

in Schottland entlang der Straße „Rest and Be Thankful“ nieder. Das Ereignis wurde von einer Geobrugg Hangmurenbarriere erfolgreich zurückgehalten – die darunterliegende Straße blieb unbeschädigt und war weiterhin befahrbar. Nach

dem Ausräumen von insgesamt 300 m³ Schutt und Geröll und geringfügigen Revisionsarbeiten war die Barriere wieder voll funktionstüchtig.

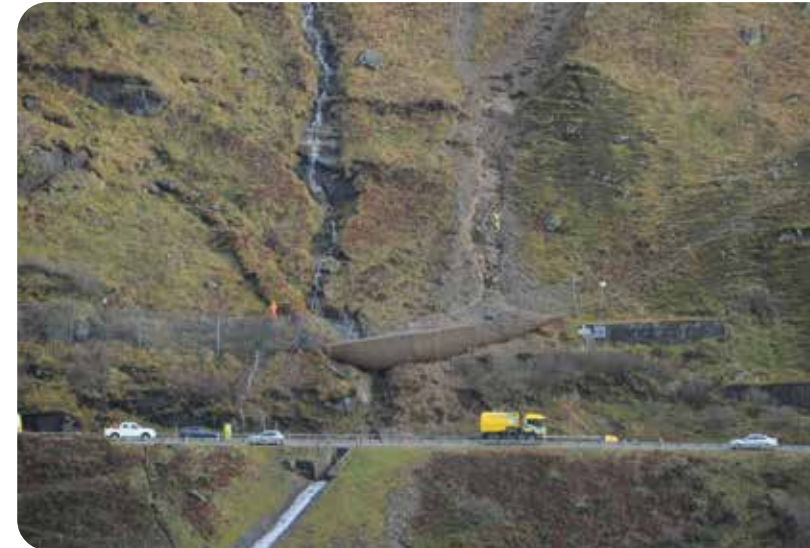
Abbildung 3:
Geobrugg SL-150
Barriere nach dem
Rückhalt einer
Hangmure im Jahr
2015.

*Figure 3:
Geobrugg SL-150
barrier after
absorbing a hillside
debris flow in the
year 2015.*

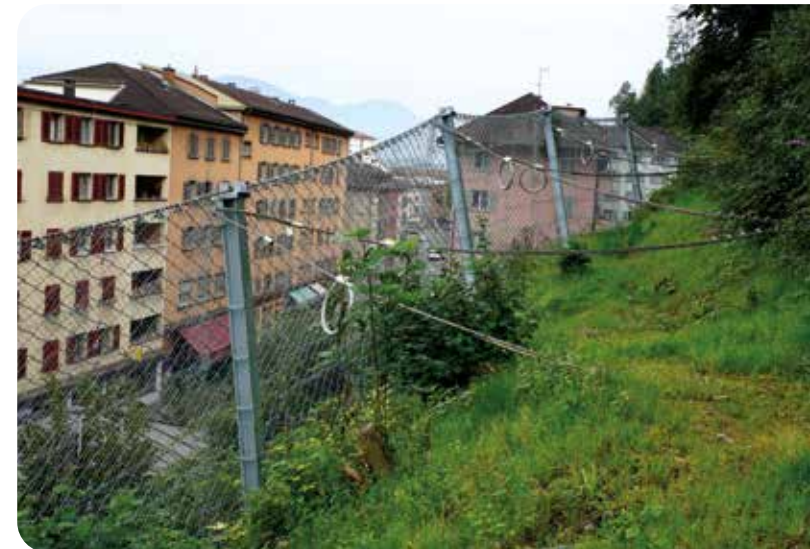
Abbildung 4:
Die
Hangmurenbarriere
lässt sich auch nahe
an Infrastrukturen
installieren.

*Figure 4:
The hillside debris
flow barrier can be
installed near any
infrastructures.*

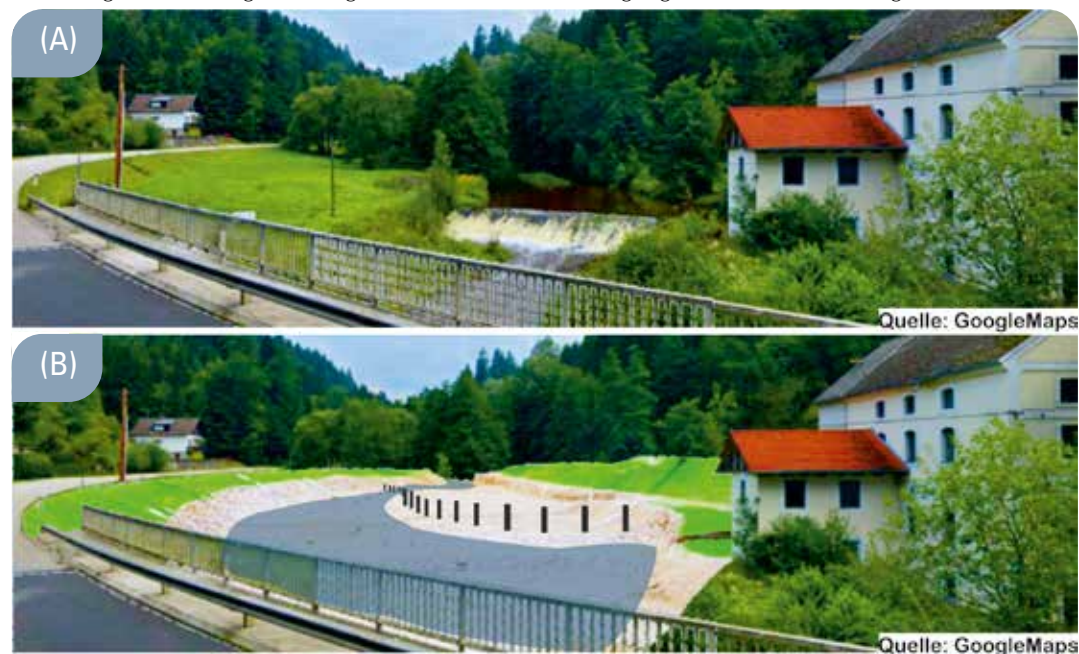
Abbildung 1: (A) Aktuelles Bild mit Blick flussaufwärts auf die Wehranlage in der Naarn im Bereich Gasthaus Kuchlmühle. (B) Geplanter Wildholzrechen im selbigen Bereich (Quelle: In Anlehnung an Hödl, 2021)

Figure 1: (A) Actual upstream view of the weir in the Naarn river in the area of Gasthaus Kuchlmühle. (B) Designed large wood rake in the same area (Source: based on Hödl, 2021)

Daraufhin wurde im Rahmen eines Konstruktiven Projektes von Klinger und Pöchacker (2019) auf dem von der WLW ausgewählten Standort Kuchlmühle ein s-förmiger Rechen, aufgeteilt in Haupt- und Nebenschluss, geplant und die Strömungsverhältnisse mittels Hydro_AS und HEC-RAS simuliert. Der Standort befindet sich 1 km flussaufwärts vom Siedlungsgebiet von Perg, die gewählte Rechenausführung besteht aus 3 m hohen vertikalen Säulen mit einem Durchmesser von rund 50 cm, welche sowohl quer als auch parallel zur Fließrichtung eingebaut werden. Dadurch kann die Wasseraustrittslinie entlang des Rechens im Vergleich zu herkömmlichen Querbauwerken stark verlängert und das Risiko einer kompletten Verlegung samt Überströmung stark reduziert

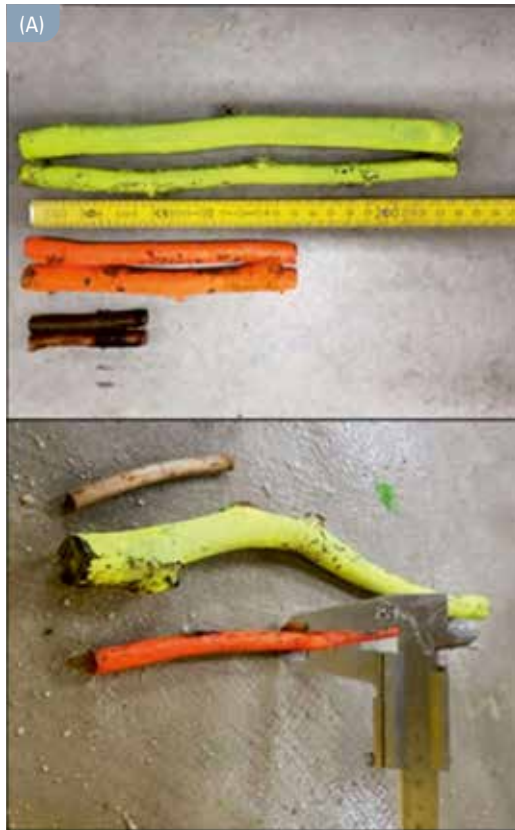
Abbildung 3: (A) Die drei verwendeten Wildholzlängen welche in der Natur einer Länge von 2 m, 4,5 m bzw. 7,2 m entsprechen; (B) Beispiel der Verteilung der verschiedenen Wildholzstücke bei voll verklautem Rechen; (C) Auffangbehälter nach dem Modell zur Auswertung der Durchlässigkeit des Rechens

Figure 3: (A) The three used large wood dimensions, which in reality correspond to a length of 2 m, 4.5 m and 7.2 m respectively; (B) Example of the distribution of the various pieces of wood in fully clogged rake; (C) Collecting container to evaluate the effectivity of the rake

des Modells zugegeben. Die maximale Wildholzfracht beim HQ100 belief sich im Modell auf rund $12,3 \text{ dm}^3$ (in Natur rund 333 Festmeter) die über die Eigenschaften des Einzugsgebietes geschätzt wurden. Bei einem angenommenen „bulk factor“ von drei ergibt das eine Wildholzfracht von rund 1.000 m^3 . Das Wildholz wurde in 3 Längen (in Natur 2 m, 4,5 m und 7,20 m) mit einer Dichte von rund $0,91 \text{ g/cm}^3$ eingebracht (Abbildung 3).

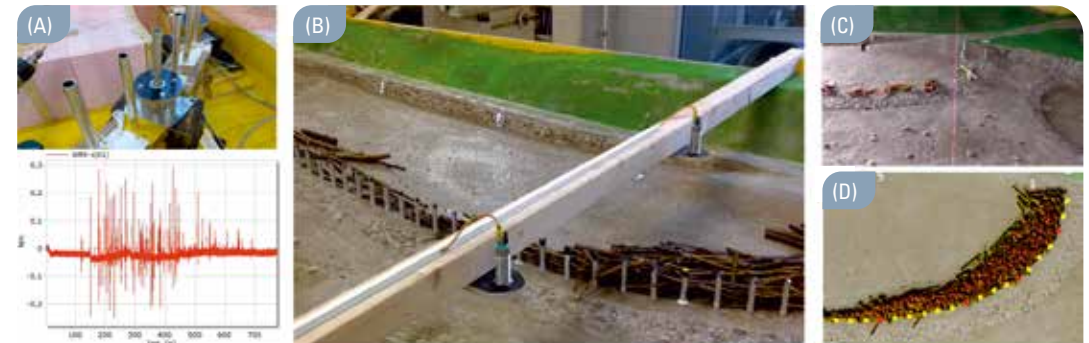
Abbildung 4: (A) Rechenelement mit Dehnmessstreifen, darunter sind Rohdaten der Aufnahme ersichtlich. (B) Ultraschall zur Messung des Wasserspiegels. (C) Laser zur Erfassung der Kubatur der Holzablagerung. (D) Höhenmodell der Ablagerung

Figure 4: (A) Element of the rake with resistance strain gauge and an example of the received raw data. (B) Ultrasonic measurement of the water level. (C) Laserscanner to get the cubature of the large wood deposition. (D) DOM of wood deposition

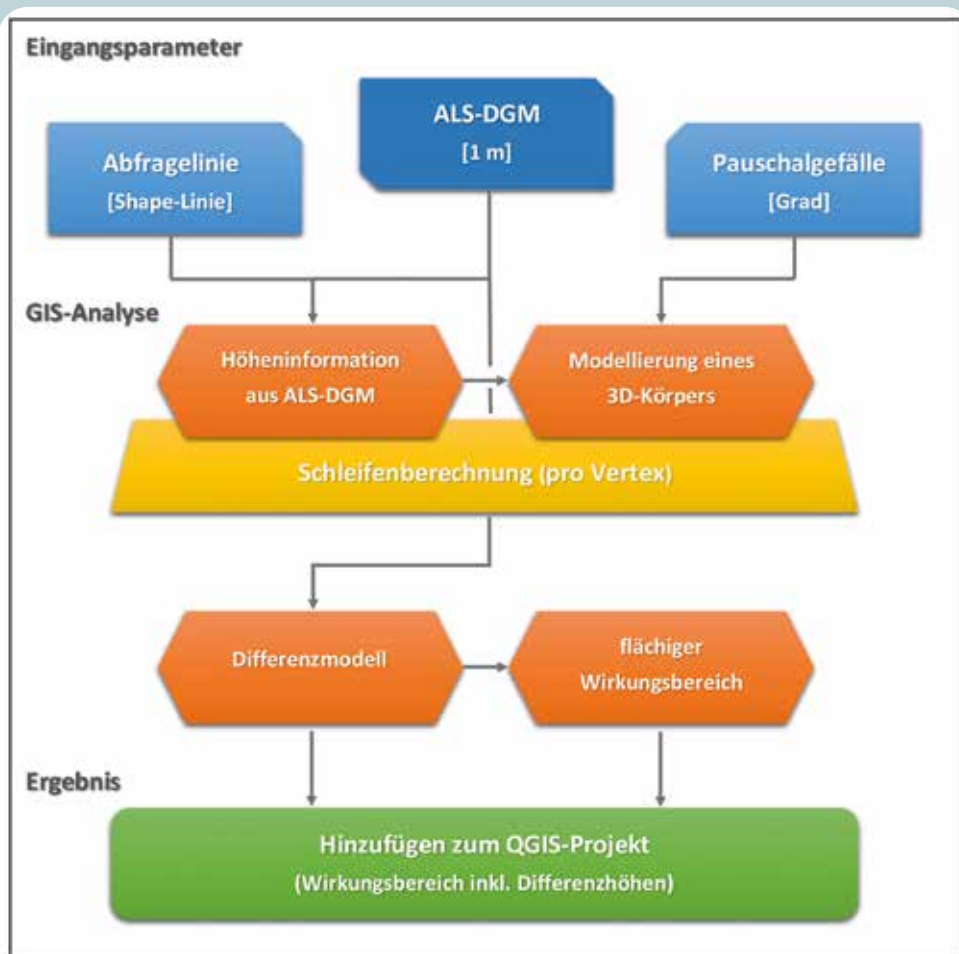
Abbildung 1: Schematische Darstellung des GIS-basierenden Pauschalgefälleansatzes

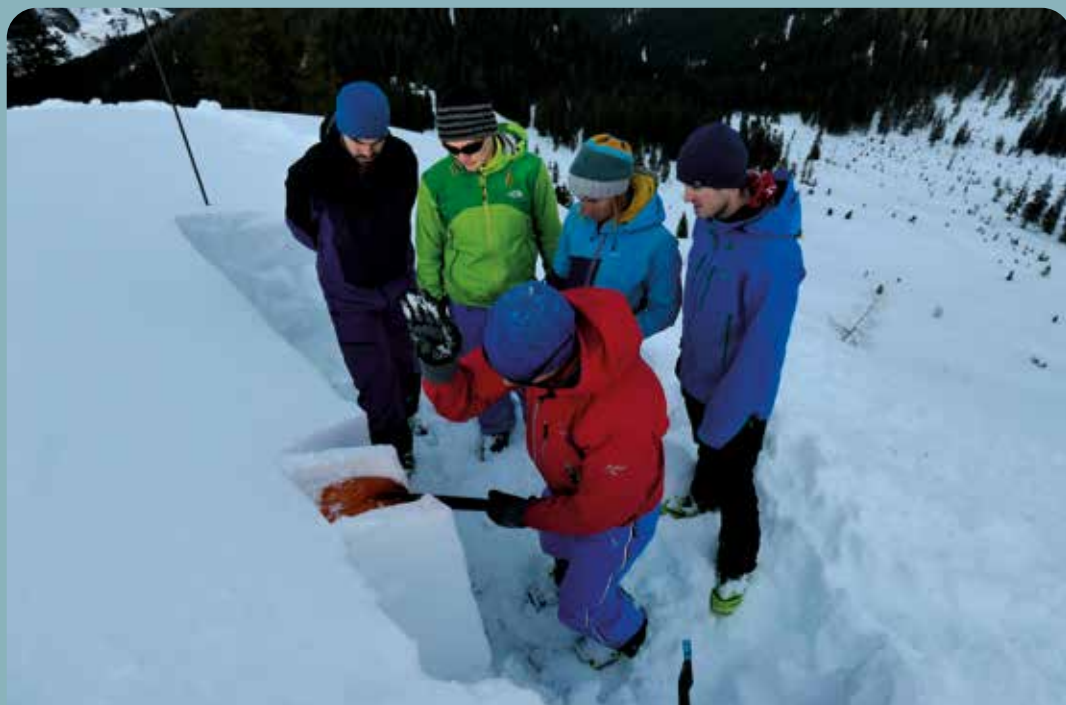
Abbildung 1: Der Kompressionstest (Canadian Avalanche Association, 2016; Foto: Barbara Hinterstoisser).

Aufgrund der begrenzten zeitlichen Ressourcen während des Betriebs verwenden SkiführerInnen häufig kleinskalige Stabilitätstests wie den Schaufeltest und den Kompressionstest (Abb. 1). Bei diesen beiden Tests wird jeweils ein kleiner (schaufelgroßer), freigelegter Schneeblock von hinten bzw. von oben mithilfe einer Schaufel händisch belastet. Das Testergebnis liefert ein Maß für die Stabilität der Schneedecke an genau diesem einen Ort. Von besonderem Interesse ist jedoch die Repräsentativität des

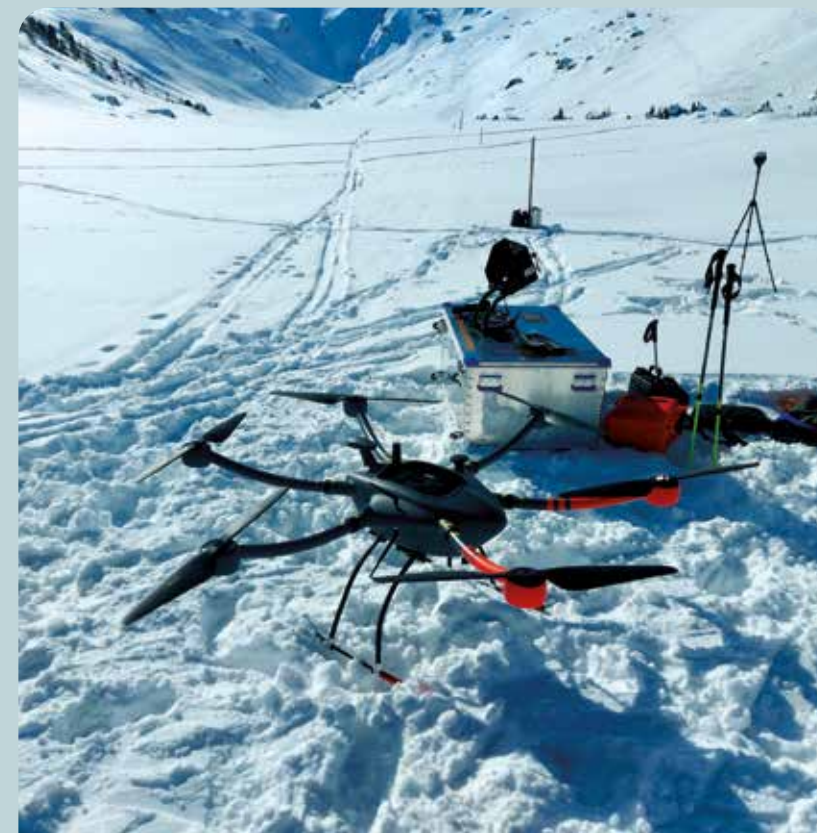
Abbildung 1: Höhenarbeit Sprengdrohne, Transportkiste und Steuerung (9. März 2021, Stefan Lindner – BFW).

Figure 1: Höhenarbeit avalanche blasting drone with transport box and controls (9. March 2021, Stefan Lindner – BFW).

Die Firma Höhenarbeit hat eine spezielle Drohne entwickelt, behördlich zertifiziert und patentiert, mit welcher es möglich ist, im hochalpinen Gelände künstlich Lawinen auszulösen (Abb. 1). Die Drohne wurde eigens für Einsätze unter widrigsten Witterungs- und Sichtbedingungen in großer Höhe kon-

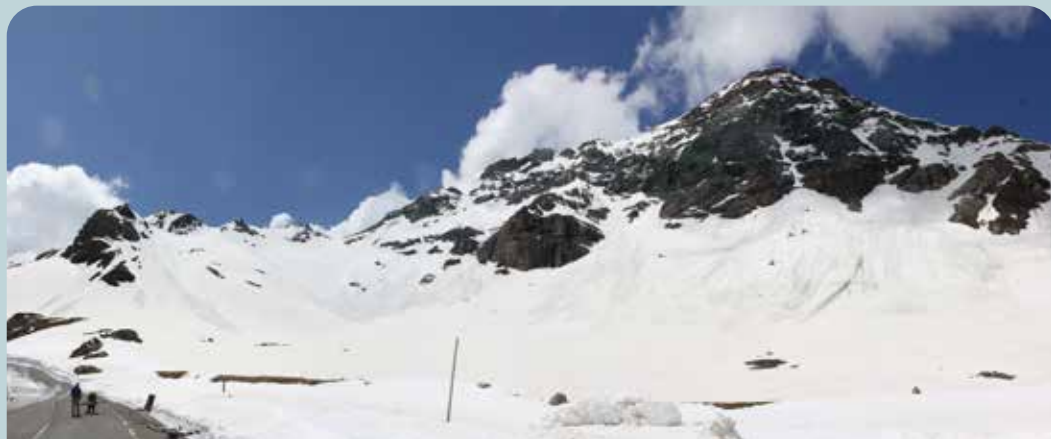
Abbildung 2: Kampagne zur Sprengung und Kartierung von Lawinen an der Großglockner-Hochalpenstraße im Bereich Brennkogelkar am 18. Mai 2020 (Marc Adams – BFW).

Figure 2: Avalanche blasting and mapping campaign at the Großglockner High-Alpine Road near Brennkogelkar on 18. May 2020 (Marc Adams – BFW).

Im Laufe der zwölfmonatigen Projektdauer wurden insgesamt fast 10.000 Drohnenluftbilder in drei Untersuchungsgebieten erhoben: Großglockner-Hochalpenstraße (Abb. 2), Hinteres Wattental und Filzmoos. Dabei wurde eine Fläche von rund 4,5 km² abgedeckt. Die photogrammetrische Prozessierung dieser Luftbilder ermöglichte die Erstellung von hochauflösenden Geländemodellen und Orthophotos mit wenigen Zentimetern Bodenauflösung. Wiederholte Befliegungen derselben Fläche mit und ohne Schneeeauflage
