Renate Illmann

Die Felsenkeller in Egloffstein – ein erhaltenswertes Kulturdenkmal

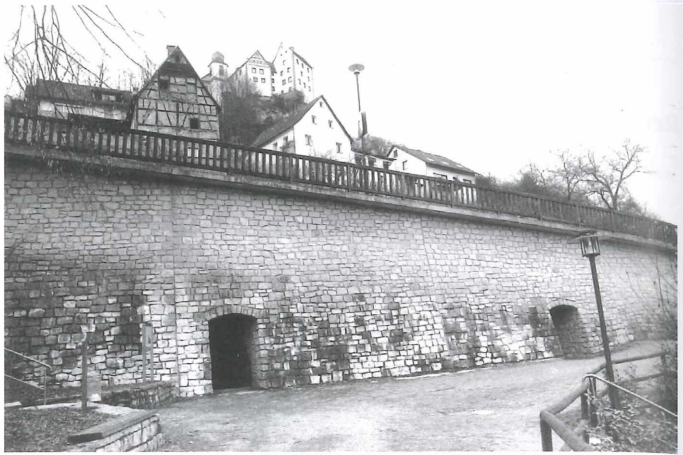
Abb. 2: Die beiden unteren Eingänge des Kellersystems

sie durchmißt nämlich den Eisensandstein, der in diesem Bereich in zwei Etagen von Kellern durchzogen wird. Die Eingänge der oberen Keller lagen am hangseitigen Straßenrand; sie sind leider alle hinter der Straßbegrenzungsmauer verschwunden. Ein kurzer Stichweg führt auf der Talseite zum Fuß der gewaltigen Stützmauer, auf der die Fahrbahn ruht; hier finden sich die zwei Eingänge ins untere Kellersystem (Abb. 2). Sie weisen, so wie die Front der Stützmauer, nach Osten.

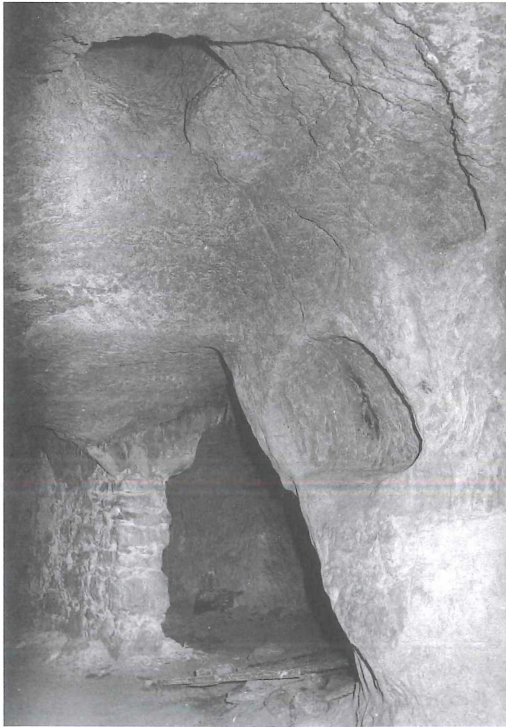
Abb. 4 (links): Seitenraum zu Keller Nr. 2; im Hauptgang (vorn) Luftschacht, Deckennut und Lichtnische.

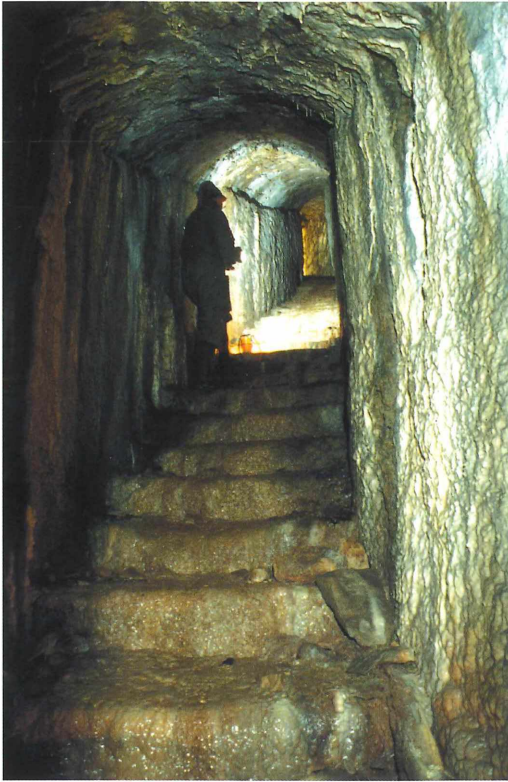
Abb. 8: Treppe (Kellerhals) zur Zehntscheune, mit Sinterbildungen

der Wasseranfall ist so stark, daß Wände und Stufen eine dicke Sinterschicht tragen und vom Gewölbe kleine Tropfsteine herabhängen (Abb. 8). Das Wasser sammelt sich in dem Raum am Fuß der Treppe, wo die Tiefe mit den Jahreszeiten um ca. 40 cm schwankt, wie man an der Wandfärbung sieht. Die Feuchtigkeitsverhältnisse in diesem Treppenbereich dürften mit dem Durchstreichen von Discitestonschichten zusammenhängen, welche den Dogersandstein überlagern.

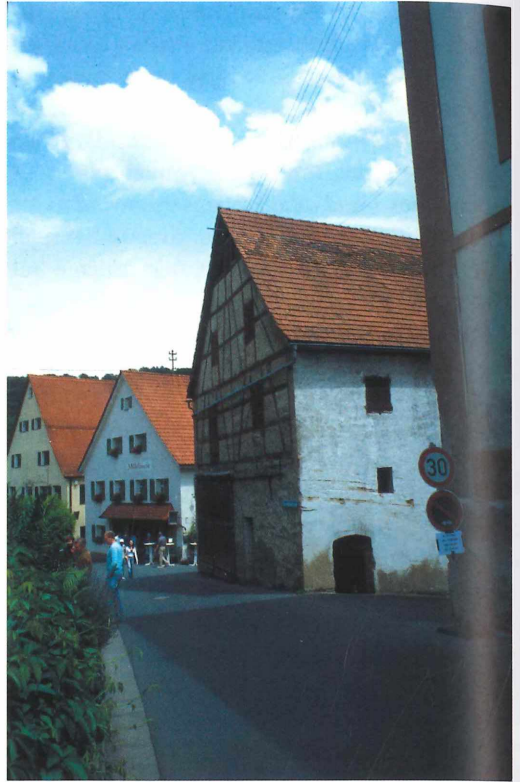
Abb. 9: Zehntscheune mit oberem Kellereingang

Außerhalb der Türfassung mit der Zahl 1780 liegt wiederum ein kleines Podest, von dem aus nach links eine Türöffnung in einen gemauerten Gewölbekeller von 4 m Breite und 6 m Länge führt, der allerdings am Ende verfallen und mit allerlei Unrat angefüllt ist. Eine Treppe von 14 Stufen erreicht schließlich den Ausgang in der Seitenwand der Zehntscheune (Abb. 9).

Die Höhendifferenz zwischen Kellereingang und oberem Treppenende beträgt 15m. Der Kellerbereich, zu dem die Treppe hinabführt, müßte die Nr. 1 sein. Nach Aussage von Frau Elli Häfner, ehemalige Besitzerin von Nr. 2, war früher eine Tür bei dem schmalen Durchgang hinter den beiden Faßlagern. Andererseits finden sich 17 m entfernt von der Treppe an der schmalsten Stelle des Kellerganges Mörtelspuren an der Decke, als ob hier früher einmal eine Trennmauer gewesen wäre. Die Aufteilung der Keller 1 und 3 ist ohnehin etwas unklar, wie sich aus der Besprechung der Archivalien noch ergeben wird.

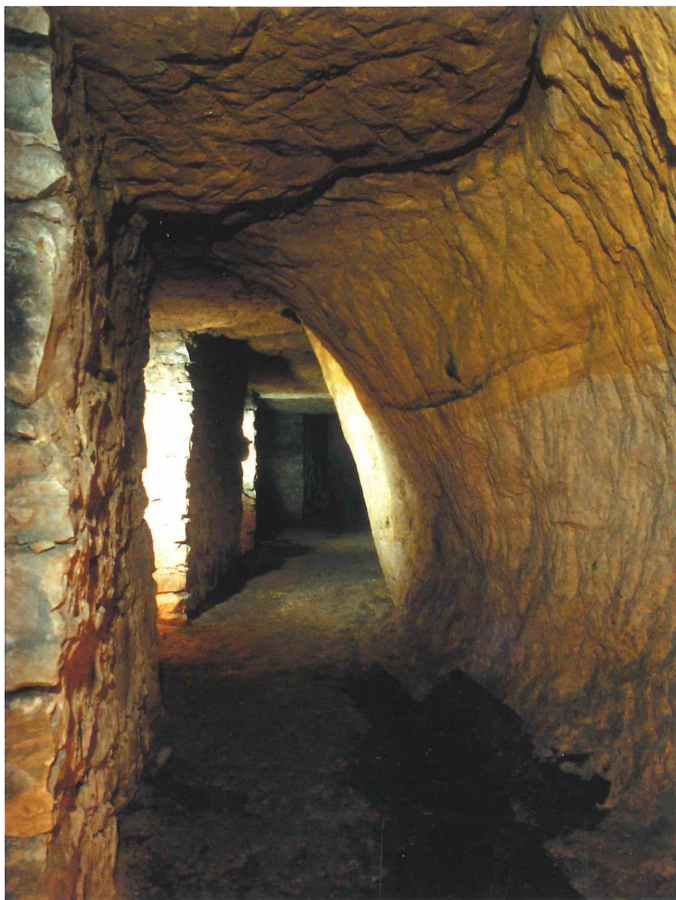
Abb. 12: Kellergang Nr. 3, Blick nach Nord, mit Stützmauern; an Decke und Wand verschiedenfarbige Sandsteinlagen, mit dünnem Tonbändchen in Wandmitte

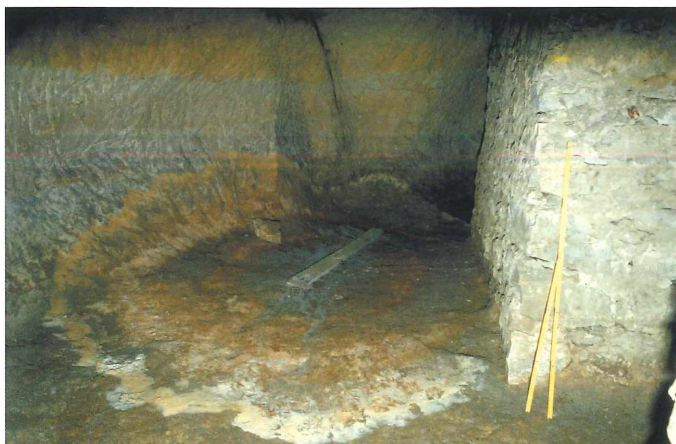
Abb. 13: Pilzgeflecht in Keller Nr. 3

– unten weiß, oben gelb – ist hier besonders schön ausgeprägt (vgl. Abb. 33, 34). Hinter den beiden ersten Stützmauern hat sich, von einem am Boden liegenden Brett ausgehend, ein Pilzgeflecht von über 2 m Durchmesser ausgebreitet (Abb. 13). Stellenweise liegen in dem Gang noch die Überreste eingelagerter Kartoffeln. Auch hier verweisen zwei Inschriften „1941“ auf die Bauzeit der Stützmauern. An verschiedenen Stellen der Decke ist mit Ruß der Name des Besitzers „Strauß“ angeschrieben.

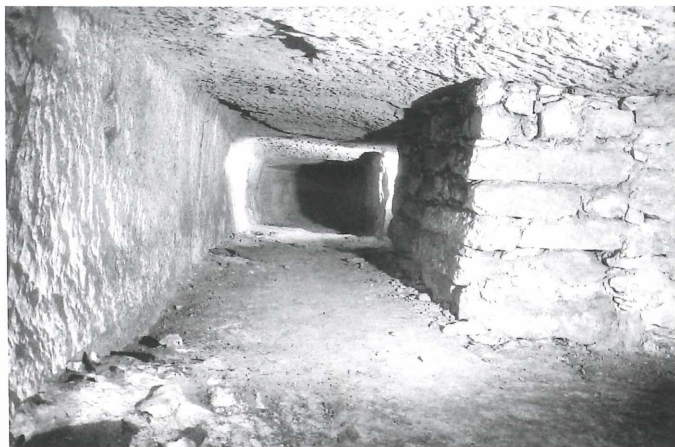
Abb. 16: Keller Nr. 7, Zyklopenmauer im Inneren; dahinter die Gangteilung

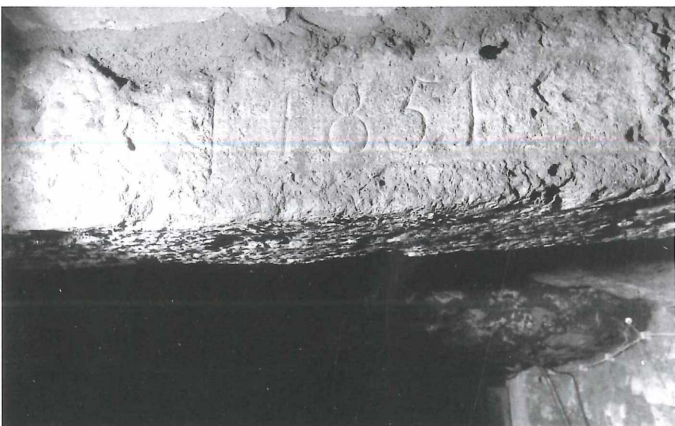
Abb. 18: Gravierung auf dem Türsturz des nördlichen Kellereinganges

Wenden wir uns nun zum nördlichen der beiden Eingänge am Kellervorplatz bei Haus Nr. 18, der sich 12 m rechts vom südlichen Eingang befindet. Nach 3 m Stahlbetontunnel überspannt ein Türsturz den Gang, in welchem die Jahreszahl „1851“ (Abb. 18) eingraviert ist. Direkt rechts dahinter sind ein neuzeitlicher Elektroverteilerkasten und ein Hydrant eingebaut, welche die Infrastruktur zum jährlich Ende Juli abgehaltenen Kellerfest liefern. Der Gang geht 8 m geradeaus und stößt dort auf die Tür von Keller Nr. 11 (vgl. Abb. 20). Die rechte Wand wird von einer Mauer gebildet, in der eine Tür zu einem kleinen Kellerabteil führt, welches von den Bewohnern des Hauses Nr. 18 genutzt wird. Die linke Wand ist Felsgestein. Nach einer Nische unbekannter Zweckbestimmung ragt von links her eine kurze Ziegelmauer bis zur Gangmitte herein. Dahinter ist ein vermauerter Durchbruch, der durch eine Lücke Einblick in den Keller Nr. 10 gewährt. Vor der Holztür von Nr. 11 knickt der Gang nach rechts ab und endet nach 7 m an einer Mauerung.

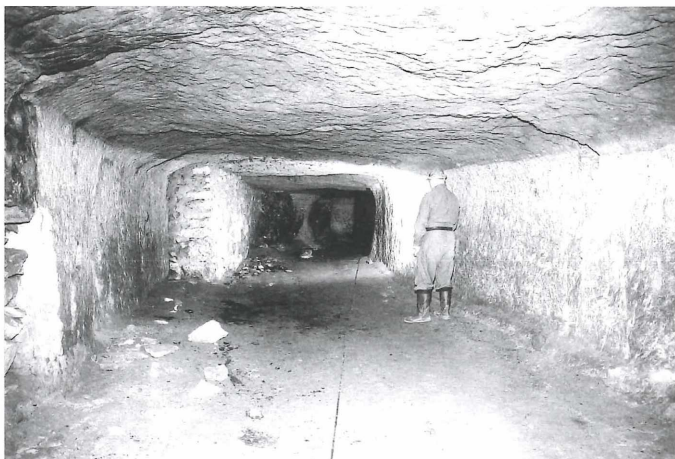
Abb. 19: Hauptraum in Keller Nr. 11. Links Stützmauerwerk, ganz hinten ehemaliger (vermauerter) Durchbruch zu Nr. 9

Der Keller Nr. 11 beginnt mit einem 1 m schmalen, 4 m langen, beidseitig gemauerten Gang und tritt dann in den Fels ein, wo er nach 6 m bei 2 m Breite auf eine Mauerung mit ausgesparter Türöffnung trifft, hinter der sich der Keller mit 4 m Breite und 20 m Länge fortsetzt (Abb. 19). Am Anfang des schmälere Ganges

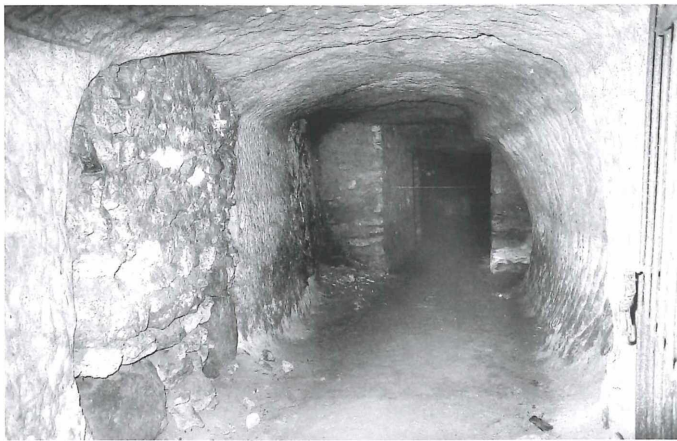
Abb. 21: Eingangsbereich von Keller Nr. 12 mit den alt vermauerten Durchgängen auf der linken Seite

zu Keller Nr. 12. Der Gang geht 20 m schnurgerade hinein bis zu einem gemauerten Mittelpfeiler, wobei die Breite kontinuierlich von 2 auf 4 m zunimmt. Nach 2 bzw. 5 m vom Eingang sind in der linken Wand alt vermauerte Öffnungen (Abb. 21), deren zweite wir bereits in Nr. 11 von der anderen Seite gesehen haben. Entlang der Wände folgen zwei Paar Stützmauern. Auf der ersten linken ist auf einer glatt gestrichenen Fläche „gebaut 1941“ eingekratzt, auf der zweiten – diesmal in Sütterlinschrift – „Kriegsjahr 1941“. Bei dem Mittelpfeiler (Abb. 22) knickt der Gang leicht nach links ab und legt bis zum Ende weitere 20 m zurück. Die Breite bleibt bei 4m; jedoch weicht die rechte Wand in zahlreiche Nischen zurück, die an Klüften angelegt sind. Auf den letzten 16 m teilt eine mittige Stützmauer mit zwei Durchgängen den Raum.

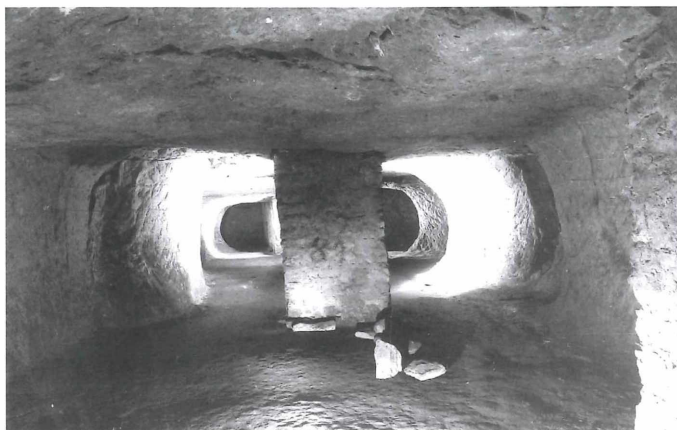
Abb. 22: Keller Nr. 12, Gang mit Stützmauerwerk

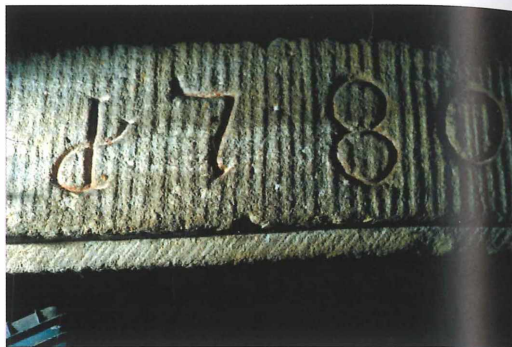
Abb. 27: Gravierung auf dem Türsturz der Treppe zu Keller Nr. 1, welcher beim Bau des „Witwenpalais“ neu angelegt wurde

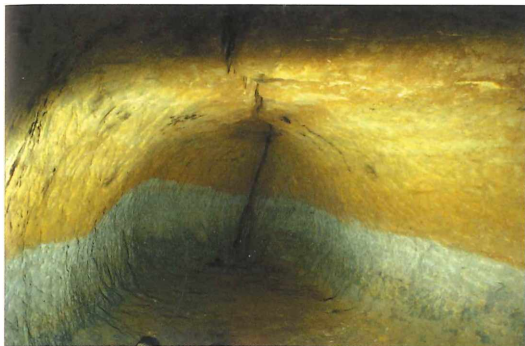
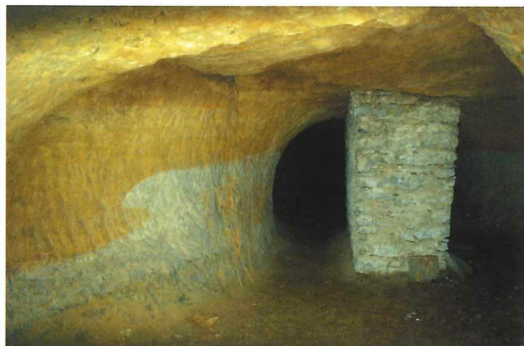
Abb. 33, 34: Farbigeit der Sandsteinlagen am Ende von Keller Nr. 3 (südlicher Bereich)

Wie schon erwähnt, zeichnet sich der Sandstein in den Egloffsteiner Kellern durch eine augenfällige Farbigeit aus (Abb. 33, 34). Diese reicht vom Tiefbraun der hangenden Decke in den Eingangsbereichen über hellere Brauntöne an den tiefer im Inneren liegenden Decken – an die sich zum Liegenden hin sattes Dunkelgelb anschließt, welches nach

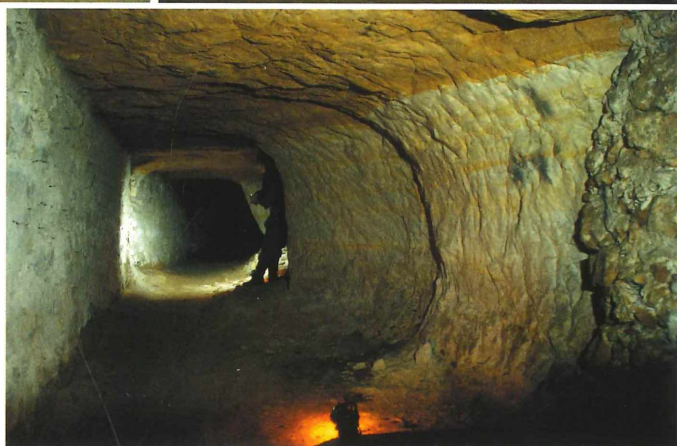
Abb. 35: Im nördlichen Bereich (hier Keller Nr. 9) dünnt die gelbe Schicht aus und löst sich in Streifen auf.

unten hin aufhellt und sich schließlich in Streifen auflöst (Abb. 35) – bis zu grauweißem Sand im Sohlenniveau. Zudem variiert die Schichtdicke in dem Sinne, daß die dunkelgelbe Komponente von ca. 1 m im Süden des Systems auf einen cm-breiten Streifen im Norden ausdünn. Zur näheren Charakterisierung wurden einige Schlämm- und Absetzversuche (Abb. 36-38) sowie Trockensiebungen mit Proben von verschiedenen Punkten vorgenommen. Die Entnahmestellen sind im Grundrißplan (Abb. 3) eingezeichnet.

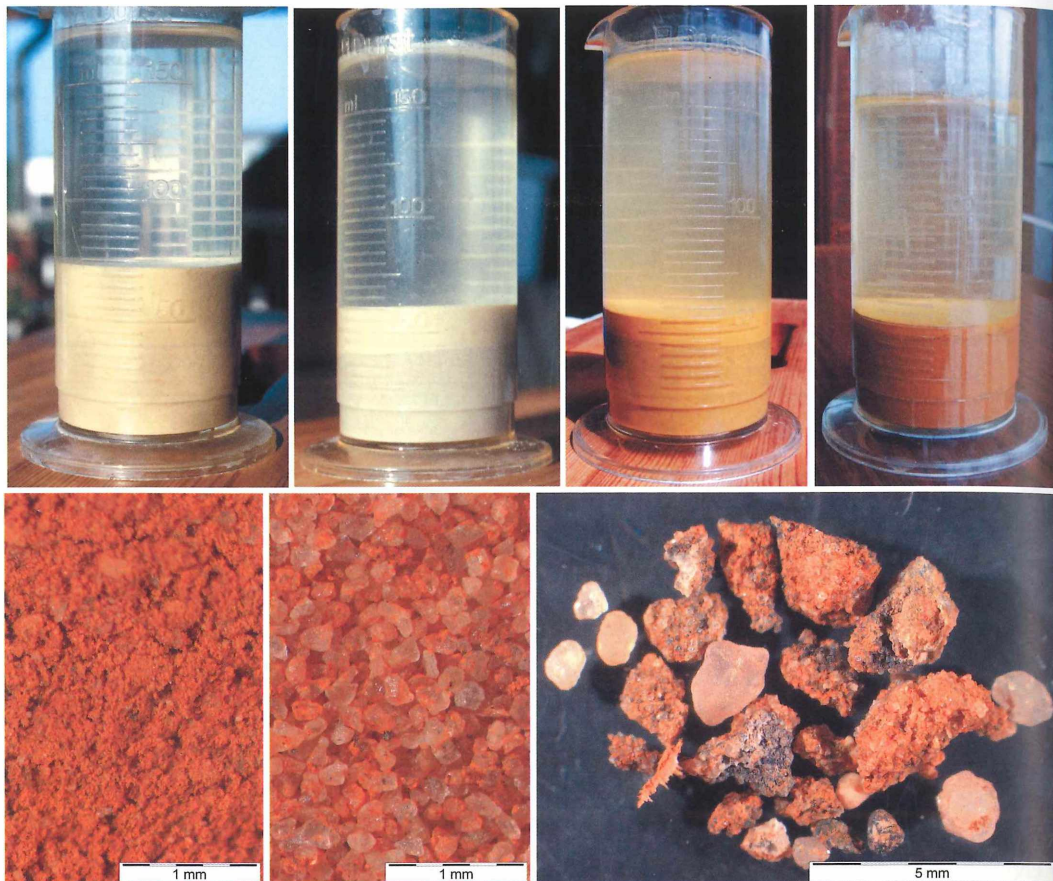
Abb. 36 (oben): Absetzversuche mit verschiedenfarbigen Sandsteinarten; v.l.n.r. 12 weiß, 3E weiß, 3E gelb, Eg braun; Abb. 37 (unten): Die Komponenten des dunkelbraunen Sandsteins unter dem Mikroskop (Eg)

Für die Absetzversuche wurde eine jeweils gleiche Menge der Proben geschlämmt und das Absetzverhalten in einem Meßglas beobachtet. Dabei wurde nur in eine sich sofort absetzende Grobfraktion und eine sich nach längerer Zeit einstellende Feinfraktion unterteilt. Hierbei fiel auf, daß bei den weißen Proben sich das Wasser rasch klärte, aber der Feinanteil sehr langsam „zusammensackte“, während bei den gelben Proben der sich zunächst absetzende Feinanteil rasch kompakt wurde, während sich im Wasser noch lange eine Trübe hielt. Der Volumenanteil der Grobfraktion (%) und die Verdichtung der Probe (g/ml) sind im beigegebenen Diagramm (Abb. 38) gegenübergestellt. Daraus ergibt sich,

Die weißen und gelben Sandsteine sind schwach gebunden und lassen sich sehr leicht abkratzen. Der dunkelbraune Sandstein (Abb. 37, 39) erwies sich anhand der Salzsäureprobe als kalkhaltig. Einer der Kellerbesitzer bezeichnete ihn als „sehr hart“. Aufgrund dieser Eigenschaft bildet er durchweg die Kellerdecken; man hat sich entlang dieser widerständigen Schicht so weit nach unten gegraben, daß die entstehenden Kellergänge bequem be-

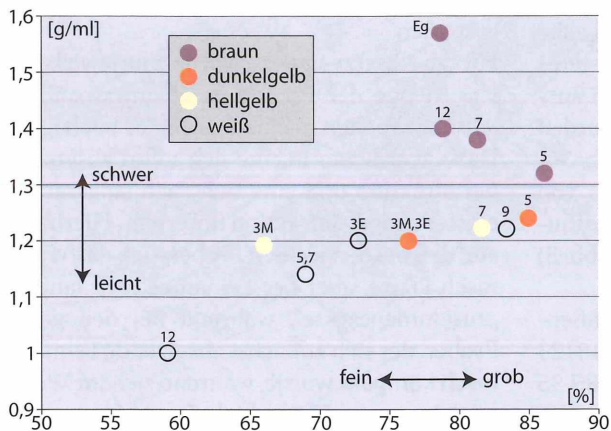
Abb. 38: Eigenschaften der verschiedenen Sandsteinarten; Kürzel der Entnahmestellen gemäß Abb. 3

daß die weißen Proben nach „leicht“ tendieren, während die braunen das andere Ende der Skala einnehmen. Die gelben liegen im Mittelfeld.

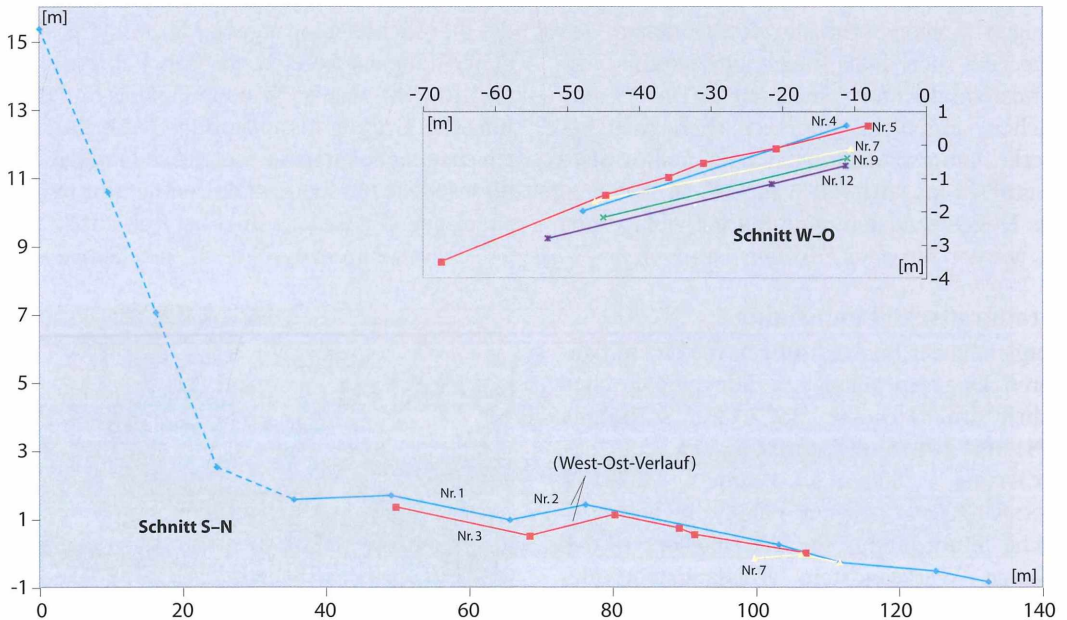
Abb. 40: Höhenverlauf der Kellersohlen (Absinken von Süd nach Nord und von Ost nach West)

gangen werden konnten. Anhand des im Diagramm dargestellten Höhenverlaufes der Kellersohlen (Abb. 40) - die ja den Verlauf der Kalksandsteinschicht abbilden - sieht man, daß letztere von Süd nach Nord leicht (ca. 3 gon) und von ONO nach WSW etwas stärker (bis 5 gon) einfällt. Obwohl im Kellerinneren hart, verwittert der Kalksandstein doch im Einflußbereich des Außenklimas. So konnte im südlichen Kellereingang neben einigen Handstücken (Dichte 2,26) auch loses Probenmaterial aus der Decke gebrochen werden. Die intensive Färbung und die Schwere deuten auf einen hohen Eisengehalt hin (vgl. Abb. 37, 38).

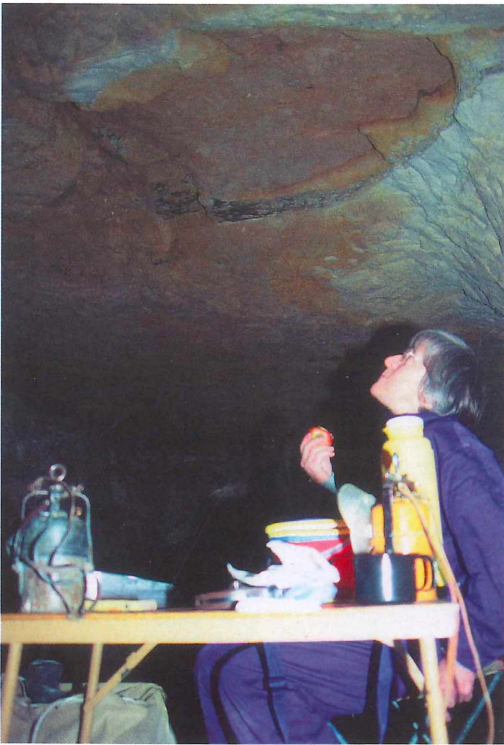
Abb. 41: Schaliger Verbrauch an einer Kellerdecke. Foto: Erich Wunderlich

Schwächezone beteiligt ist, oder - bedingt durch Gebirgsdruck - schaligem Verbruch mit Gewölbebildung (Abb. 41). Wenn auch das Gestein nicht ausgesprochen gebankt ist, so entstehen doch horizontale Strukturen durch die wechselnde Beschaffenheit der verschiedenfarbigen Komponenten. Auch treten an

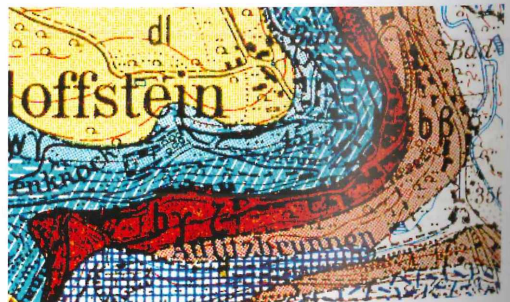
Abb. 42: Ausschnitt aus der Geologischen Karte 6233 Ebermannstadt

Discitesschichten überlagert wird. Die erste wäre in Form unserer dunkelbraunen Kalksandsteinschicht vorhanden; die letzteren – welche von den verschiedenen Autoren teils zu Dogger beta, teils zu gamma gestellt werden – schließen mit einer Mächtigkeit von 8-10 m nach oben an die Dachbank an. Sie sind oft tonig ausgebildet und wären somit für die Feuchtigkeit im Kellerhals verantwortlich. Diese Verhältnisse korrelieren auch gut mit der Darstellung in der geologischen Karte, wo die beta-/gamma-Grenze die Felsenkellerstraße im südlichen Kellerbereich quert (Abb. 42).

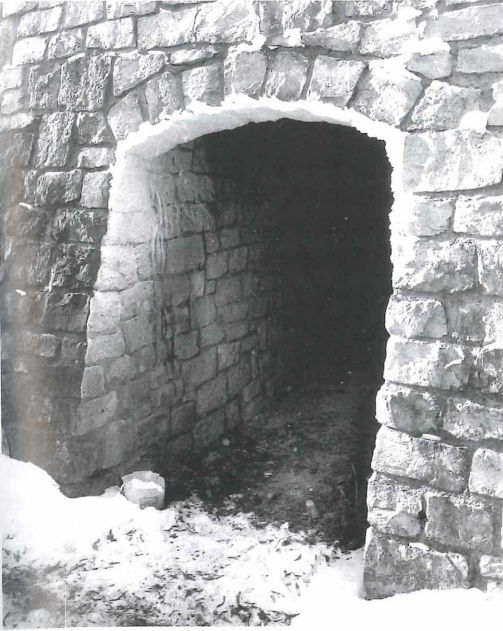
Abb. 43: Rauhreifbildung am nördlichen Kellereingang, verursacht durch die infolge statischer Bewetterung austretende warme, feuchte Luft

Neben der anfangs geschilderten dynamischen Bewetterung aufgrund der Öffnungen in verschiedenen Höhenlagen findet in den Kellern auch eine statische Bewetterung der Art statt, daß aufgrund des leichten Gefälles vom Eingang weg sich ein „Eiskellereffekt“ einstellt, indem kalte Luft entlang dem Boden „hineinfällt“ und die wärmere, feuchte Luft aus dem Inneren verdrängt, so daß diese unterhalb der Decke nach außen streicht. Bei Frost führt dies zu einer reizvollen Rauhrefbildung an der Wölbung des nördlichen Einganges (Abb. 43). Im südlichen Eingangsbereich vor den Kellern Nr. 9 und 10 sieht man im Winter Wandeis und eine hübsche Gruppe Eisstalagmiten (Abb. 44), die gleichzeitig auf starken Sickerwassereintritt an dieser Stelle hindeuten. Die Temperatur in den abgelegeneren Kellern sinkt bei Außenfrost auf 5-7°C; im „Durchzugsbereich“ der Gänge von

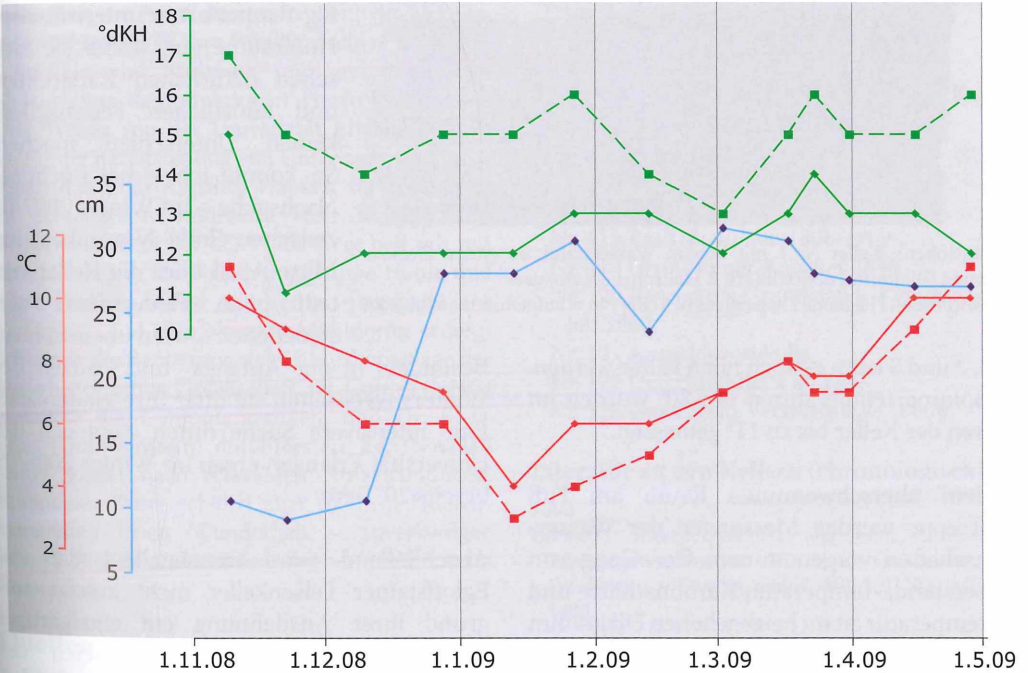
Abb. 45: Zeitlicher Verlauf der Kennwerte des Wassers in der Wasserkammer von Nr. 1. Blau = Wasserstand; rot = Wassertemperatur; rot gestrichelt = Lufttemperatur; grün = Wasserhärte Keller; grün gestrichelt = Wasserhärte Waschbrunnen
