Das Sozial- und Kulturprojekt Virunum/Zollfeld 2004

Konservierungs- und Restaurierungsmaßnahmen im Amphitheater von Virunum

REGINA BARLOVITS

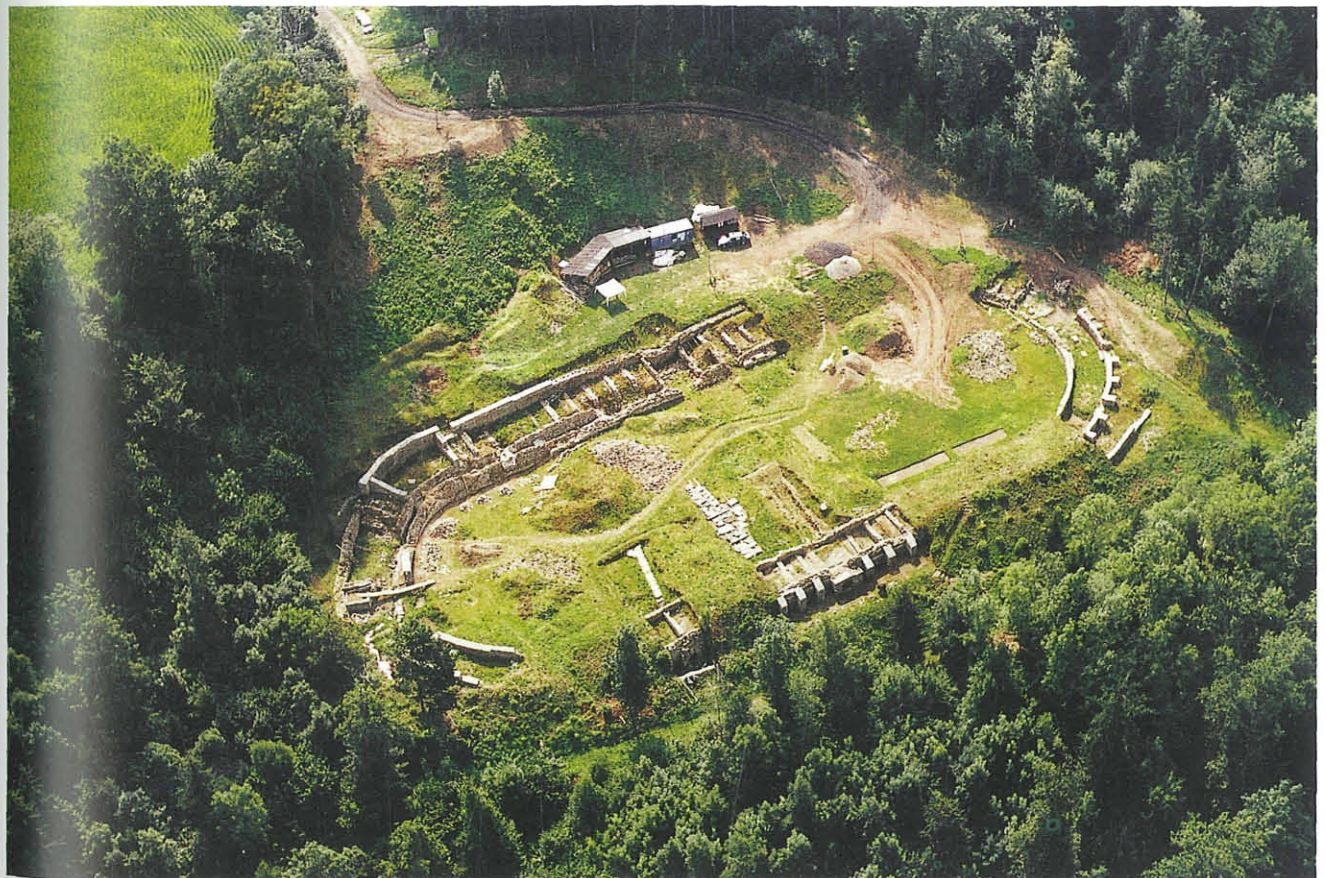
Abb. 1: Amphitheater von Virunum, Luftbild, August 2004. Aufn. S. Tichy

Die bei Beginn des Projektes „Virunum/Zollfeld 2004“ vorgefundene Situation im Amphitheater von Virunum, KG St. Michael am Zollfeld, MG Maria Saal (Abb. 1) wurde bei ersten Begehungen fotografisch festgehalten. Dabei erschwerte der meterhohe Wildwuchs den Zugang. Die aufgehenden Mauern des Amphitheaters waren nach Abschluss der Grabungs- und ersten Konservierungsarbeiten 2001 größtenteils mit Bautextilien und Kunststoffplanen abgedeckt worden. Einige Überreste von Fundmaterial der Jahre 1998–2001 befanden sich noch im Areal. Mehrere Fundkisten Eisenschlacke, Holz- und Schichtproben konnten in einem aufgebrochenen Baucontainer sicher gestellt werden⁴.

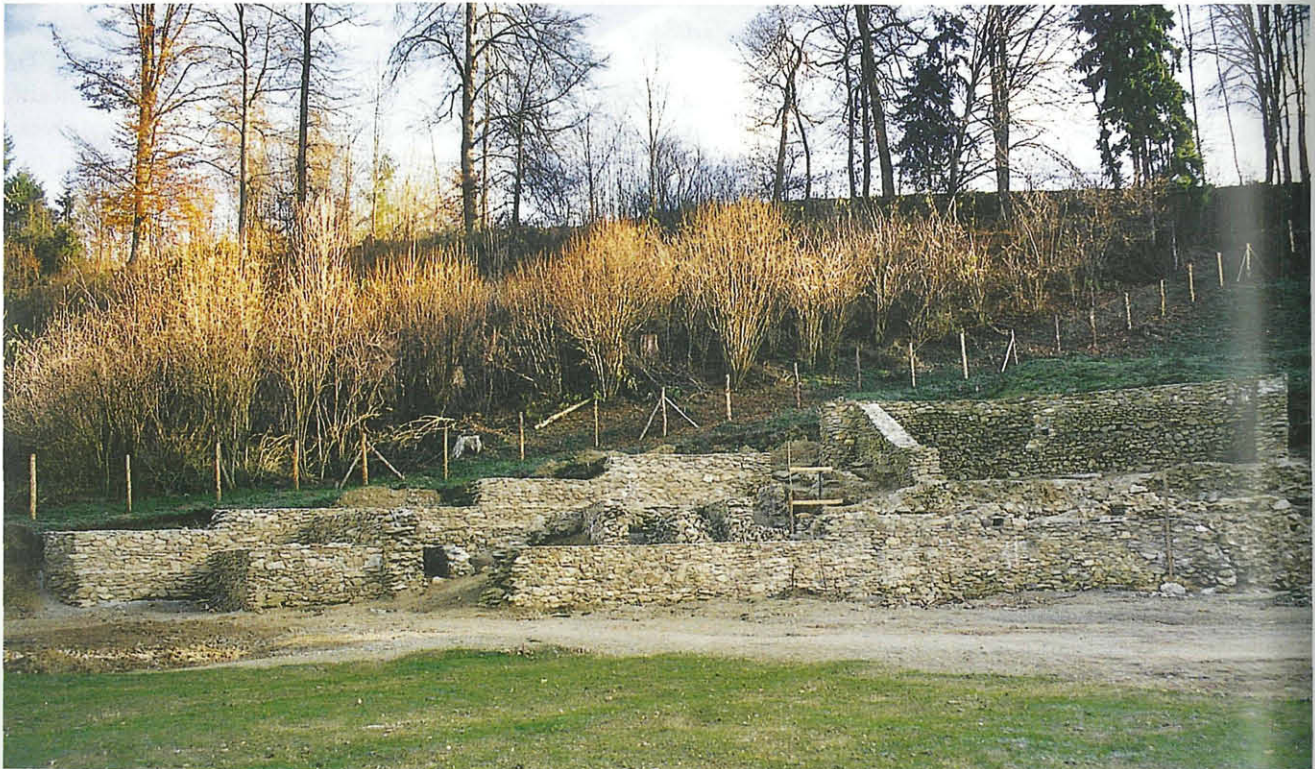
Abb. 2: Restaurierungsbestand 2004. Gesamtansicht des konservierten Teiles des nördlichen, nordöstlichen bzw. östlichen Zuschauerraumes des Amphitheaters. Blick aus Südwesten. Aufn. R. Barlovits

Bei der Restaurierung des inneren Mauerrings M 1 der Cavea im Ostteil des Nordtores zeigte sich die Mauer derart stark aufgebrochen, dass eine Abtragung teils bis auf Bodenniveau bzw. zur Fundamentoberkante erforderlich war. Sie wurde auf der ursprünglichen Breite von 0,9 m von Ost nach West bis auf eine Gesamthöhe von 1,5 m neu aufgezogen (Abb. 2).

Der an den äußeren Mauerring der Cavea anschließende massive Sockel an der Ostseite des Nordtores wurde 1 m hoch saniert (Abb. 2). Der Einbau (mit den ursprünglichen Maßen von 3,4 m x 2,3 m x 1,1 m) stellt den östlichen Torabschluss dar. In der ausgebrochenen Sockelfläche zeichneten sich noch deutlich abgemauerte Schalen, die mit kleinen Bruchsteinen und Mörtel hinterfüllt waren, ab. Ein dreistufiger Aufbau¹⁰ ließ sich jedoch nicht mehr erkennen, weshalb auch bei der Rekonstruktion auf eine Abtreppeung des Sockels verzichtet wurde.

Im RA II wurde der innere Mauerring M 1 in der Nordost-Kurve bis auf annähernd 2 m Höhe wieder errichtet (Abb. 2). Dabei sind im Abstand von 3 m zwei bei den Abräumarbeiten abgetragene antike Abflusslöcher (0,35 x 0,25 m) im Mauerring rekonstruiert worden, bei denen es sich einst um Sickeröffnungen für das in der Cavea anstehende Wasser gehandelt haben musste.

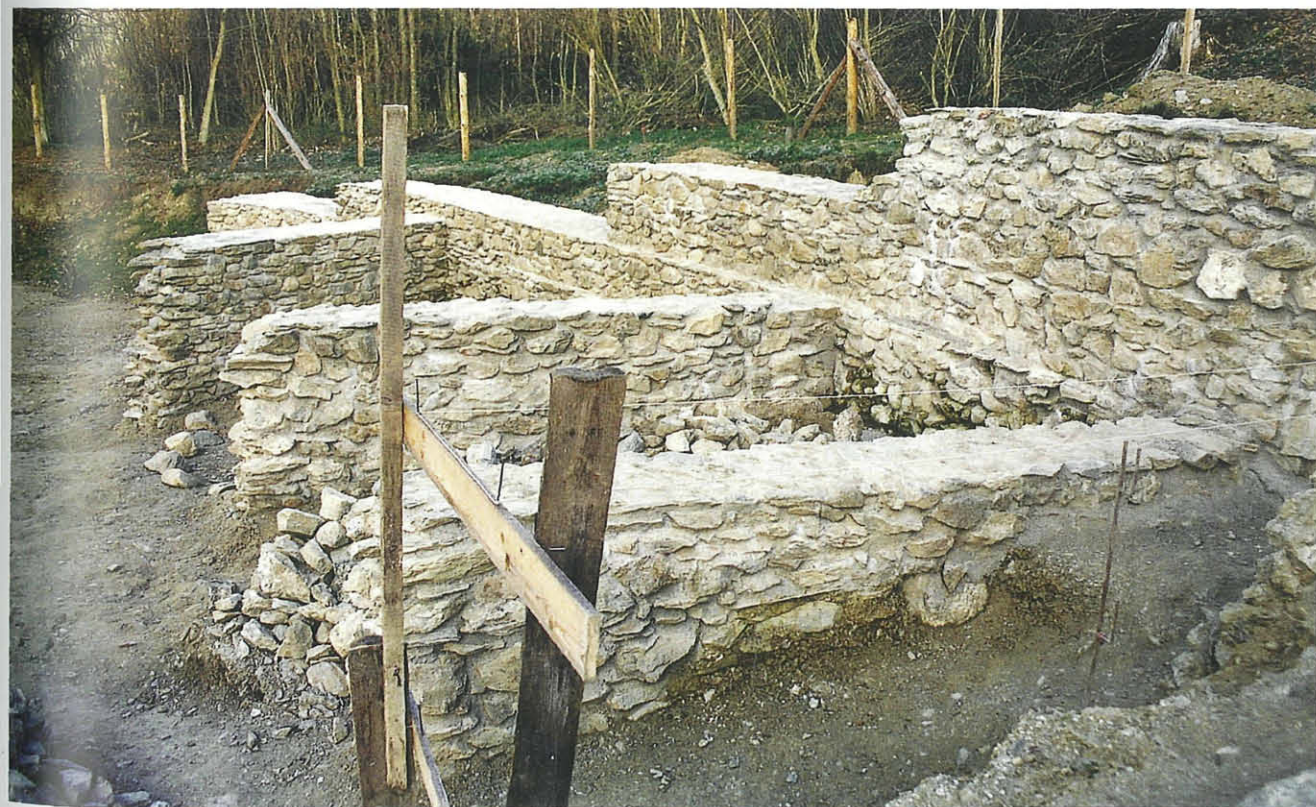
Abb. 3: Nordost-Cavea. Die äußere Caveamauer M 3 und die Radialmauern R 1 bis R 4. Blick aus Osten. Aufn. R. Barlovits

zur inneren Caveamauer hin infolge des in einer späteren Bauphase eingezogenen Kanals 3 antik ausgebrochen. Sie wurde in ihren losen Teilen bis auf 0,8 m im südlichen und 1,2 m im nördlichen Stück über dem Boden abgetragen, bis zur Höhe von 0,8 m ab der Sockeloberkante wieder errichtet und damit in der Höhe der Radialmauer R 4 beim Zugang 3 angegliedert (Abb. 3).

Die Gestaltung der äußeren Caveamauer M 3 erfolgte dem natürlichen Geländeanstieg des Hanges entsprechend abgestuft. In ihrem 1,4 m hohen Teilstück zum Nordtor und in der zweiten Stufe vom Sockel bis zur Radialmauer R 2 bleibt sie im Fundamentbereich. Ab der R 2 stellt die Mauer aufgehendes Mauerwerk nach und erreicht im mittleren Bereich der Nordost-Cavea eine Höhe von bis zu 2 m. Die Radialmauern setzen auf Höhe der im Neubestand verdeutlichten Fundamentoberkante an (Abb. 3).

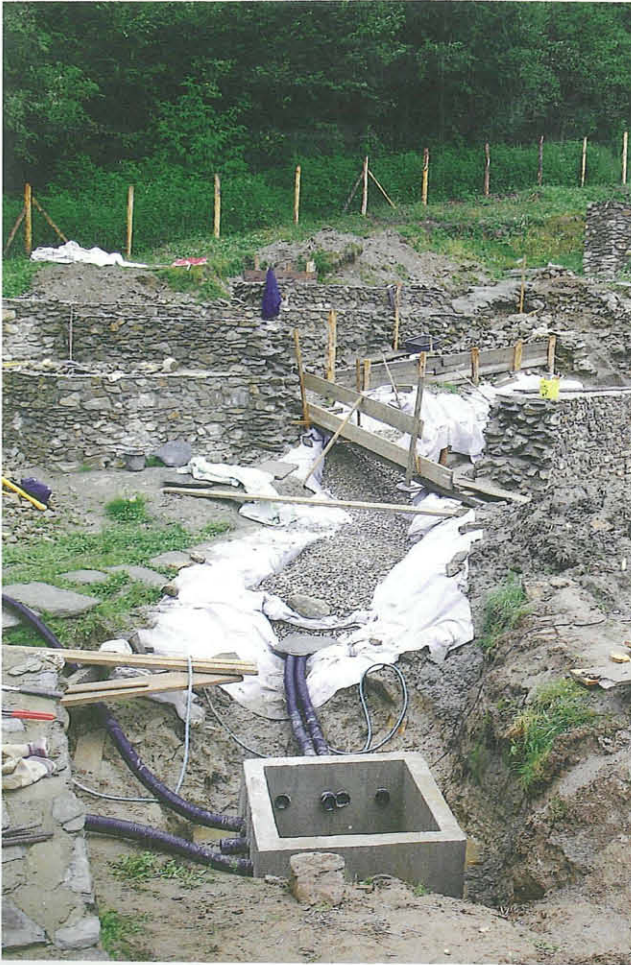
Abb. 5: Drainagierungen und Sammelschacht im Bereich Nordtor. Blick aus Südwesten. Aufn. R. Barlovits

Eine weitere Drainage wurde in der Nordost-Cavea im Ringkanal zwischen der M 1 und der M 2 ab dessen Durchbruch in die Arena ausgelegt und mit Schutt aufgefüllt. Der Ringkanal wird dadurch wie in der Antike zur Ableitung des Hang- und Regenwassers aus dem Zuschauerbereich genutzt. Er führt das Wasser über Drainagen, die in der Nordost-Cavea entlang der Fundamente der Mauern M 1 und M 2 auf ca. 20 m

Länge verlegt wurden (Abb. 5; PLAN II, Kanal 5), zum Sammelschacht im Nordtor. Ein über dem antiken Kanaldurchlass zwischen M 1 und M 2 eingefügter Schacht ermöglicht Wartungsarbeiten (PLAN II, Detail IV).

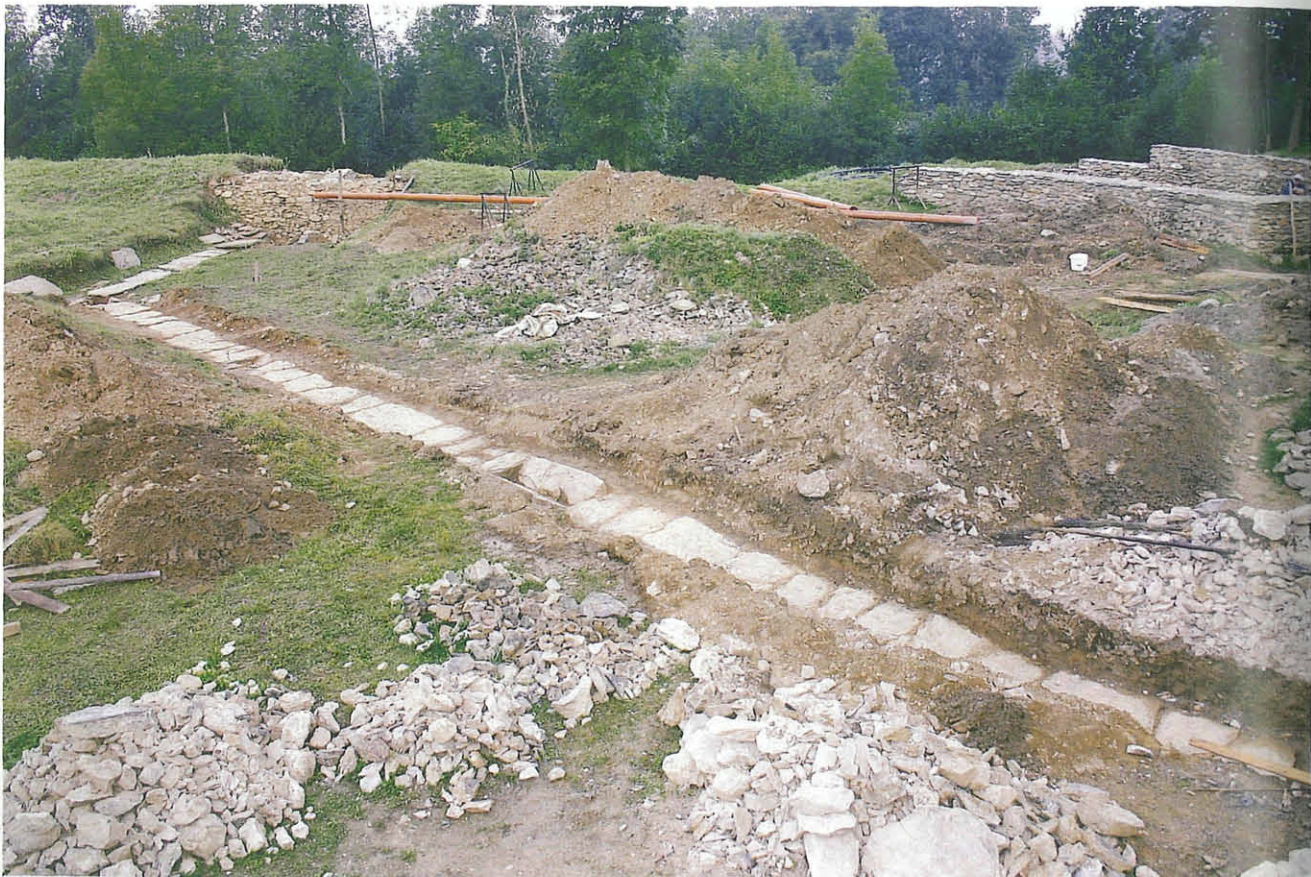
Die Kanäle lagen nur 0,2–0,5 m unter dem Humus der Arena (Kote 495,00–494,40 m). Sie sind durchschnittlich 0,8 m breit und um die 0,5 m tief. Die 0,4–0,45 m hohen und 0,3 m breiten Kanalwände bestehen aus vier sorgfältig in den Lehm gesetzten Lagen mittelgroßer, flacher Bruchsteine, wobei die unterste Lage im Kanal 1 und 2 bis auf 0,05 m vorspringt und das auf diesem Niveau zunehmend lehmigere Material die Kanalsole darstellt. Die Sohlenhöhe des Kanals 2 liegt vor der Einbindung in die Caveamauer M 1 auf Kote 493,36 m und vor der Einmündung in den Kanal 1 auf Kote 493,38 m. Der Kanal fällt damit kaum merklich ($0,057^\circ$) nach Südwesten hin ab. Auf ca. 2,5 m westlich vom Schluss mit Kanal 2 wurde im Kanal 1 West nach Ausnehmen der sandig-

Abb. 7: Das antike Kanalsystem in der nördlichen Arena. Blick aus Nordosten. Im Vordergrund der Kanal 2. Aufn. R. Barlovits

Die Freilegung eines Teiles des antiken Kanalsystems in der nördlichen Arena (Abb. 7) erfolgte im Zuge der Anlage moderner Entwässerungskanäle, die

das Problem des anstehenden Hang- und Quellwassers für das nördliche Amphitheater lösen und so den vorgenommenen Mauersanierungen eine solide Basis bieten. Für die Drainagen wurden der westliche Teil des die Arena von Osten nach Westen durchschneidenden antiken Kanals 1 sowie der von ihm abzweigende, nach Nordosten laufende antike Kanal 2 wieder verwendet. Der bei den Grabungen 2000 angeschnittene Kanal 2 ist dabei auf seiner gesamten Länge untersucht worden.

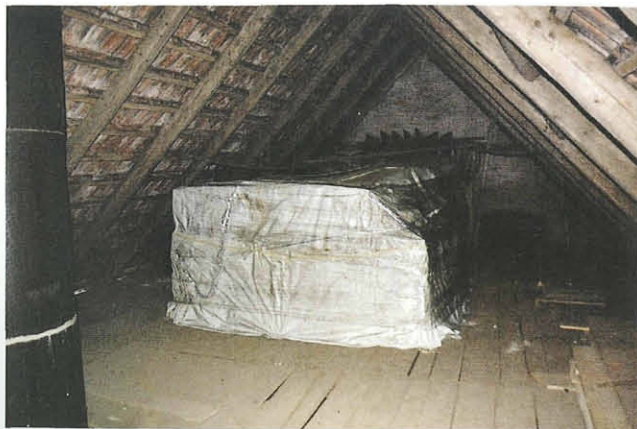
Abb. 8: Die versiegelten Funde der Grabungskampagnen 1998–2001 im Amphitheater von Virunum, November 2004. Aufn. R. Barlovits

Frau Mag. Julia Polleres. Bei 25 der insgesamt 112 Stücke fehlte die Angabe der Fund- oder Inventarnummer gänzlich oder war nicht zu entziffern²⁴. Angesichts des Fehlens einer vollständigen Funddokumentation mussten sich die weiteren Depotarbeiten auf eine Bestandsaufnahme der sonstigen Materialgruppen beschränken. Diese wurde in einem Zeitraum von zwei Monaten von Herrn Mag. Anlauf vorgenommen. Das nach der Durchsicht von 109 Kisten mit Keramik (darunter 4 Kisten mit Terra Sigillata und 2 Kisten mit Öllampen), 7 Fundsäcken mit Glasfunden, 5 Kisten mit Eisennägeln und Eisenteilen, 3 Kisten mit Steinfinden und Materialproben, 51 Kisten mit Tierknochen und 69 Kisten mit bemalten und unbemalten Verputzfragmenten und der Aufnahme der darin enthaltenen Fundsäcke (durchschnittlich um die 30 bis 100 pro Kiste) erstellte Bestandsverzeichnis kann erst nach Erhalt aller ausständigen Fundlisten endgültig auf etwaige Fehlbestände geprüft werden. Die Arbeiten im Funddepot konnten Ende Oktober abgeschlossen werden. Die Fundkisten wurden von den Herren W. Gruden, J. Schuller und L. Todorovic ordnungsgemäß verschlossen, verwahrt und versiegelt²⁵ (Abb. 8). Die von Dr. Jernej retournierten Fundschachteln blieben in ebenfalls versiegeltem Zustand²⁶ in den Depoträumen auf dem Anwesen Toff.
