### 3.9 Die Lastabtragung im vollendeten Bau der dresdner Frauenkirche.

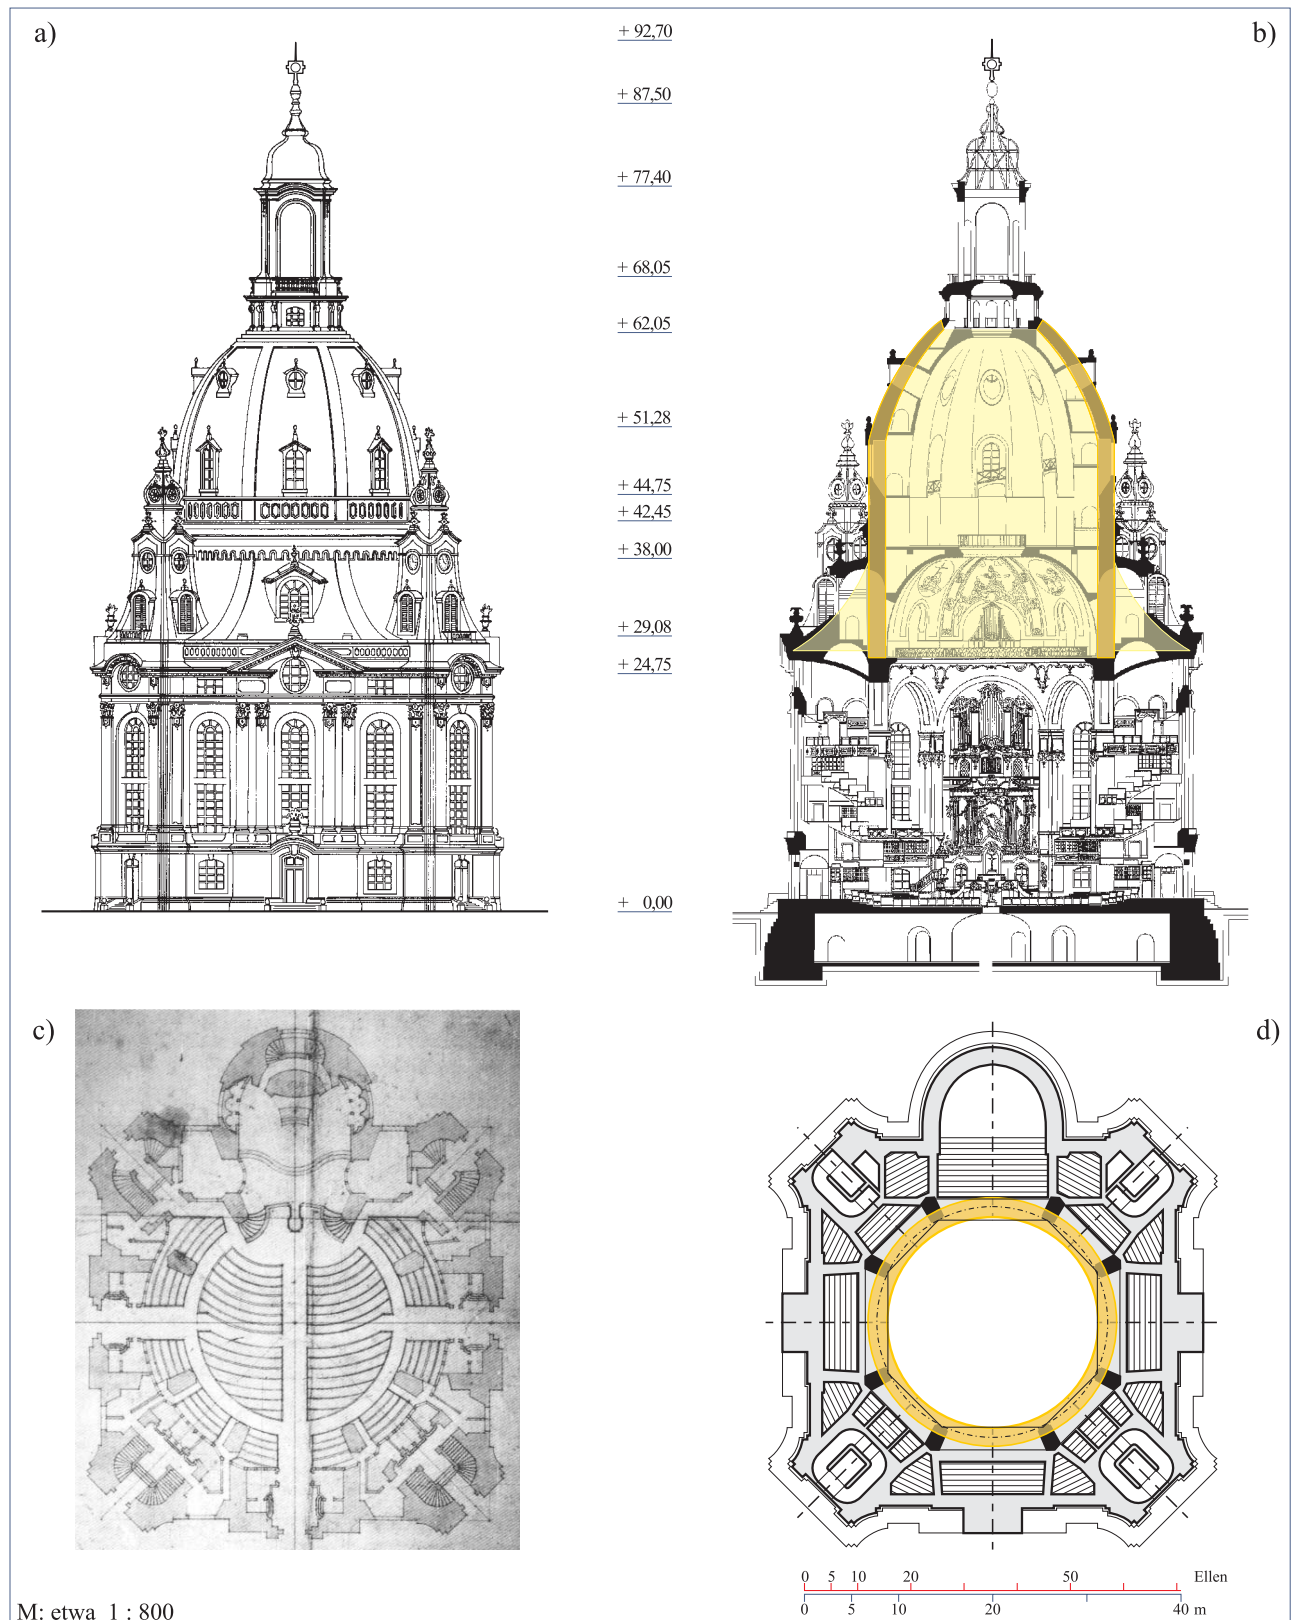
Bild 3.9.1: Der letztendlich nach der ausgeführten Planung von GEORGE BÄHR errichtete Bau der dresdner Frauenkirche mit der Laterne nach der Planung von JOHANN GOTTFRIED FEHRE und JOHANN GEORG SCHMIDT.

- a) Ansicht von West.
- b) Querschnitt.
- c) Grundriß.
- d) Horizontalschnitt am Fuß der Hauptkuppel.
