Blasen auf Radialwellendichtringen

Eine immer häufigere Schadensursache

Von Dr.-Ing. Frank Bauer und Professor Dr.-Ing. habil. Werner Haas
Universität Stuttgart, Institut für Maschinenelemente (IMA) | www.ima.uni-stuttgart.de
Der Beitrag wurde im 11th EDF/Pprime Workshop [13] auf Englisch erstveröffentlicht.

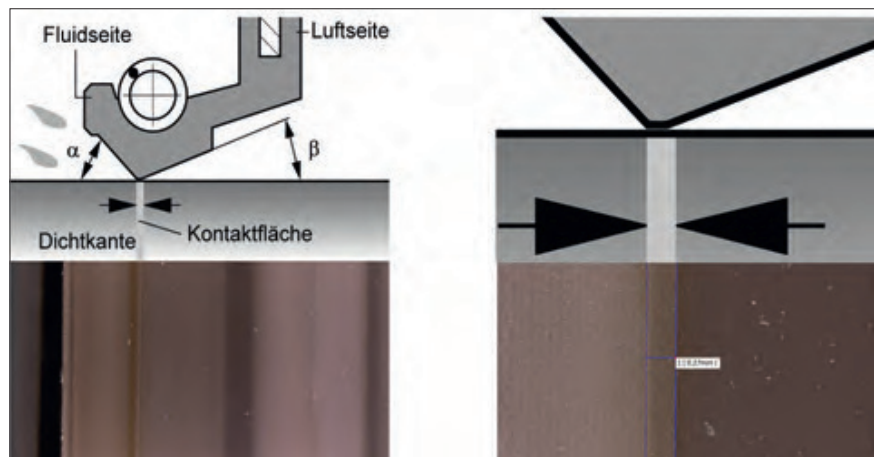
Bild 6: Optimal gleichmäßig und fein verschlissene Dichtkante in der Draufsicht (Bild: Universität

Im **Bild 6** ist ein Beispiel in zwei Vergrößerungen einer perfekt eingelaufenen Dichtkante (FKM) nach einem 240-h-Dauerlauf mit einer Ölsumpftemperatur von 120 °C und einer Umfangsgeschwindigkeit von 13,5 m/s dargestellt.

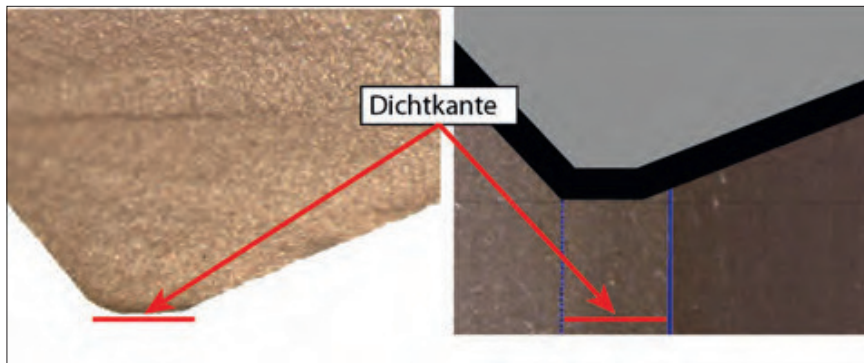
Bild 7: Querschnitt durch die weiche Dichtkante und Vergrößerung des Bildes 6 rechts, Schadenmechanismen

Im **Bild 7 links** ist der Querschnitt der Dichtkante und in **Bild 7 rechts** nochmals eine Vergrößerung aus **Bild 6 rechts** dargestellt. Es sind keinerlei Fehler oder Schäden und nicht einmal eine unkritische Verfärbung erkennbar. Vielmehr hat die Oberfläche die gleiche Struktur neben der Dichtkante – elastisch und verformbar.
