TITANZINK AUF DEM DACH WEISSROSTGEFAHR

- ▶ WISSEN SCHAFFT FORTSCHRITT®
- ▶ **GWP WHITE PAPER WST 001**
- ▶ **AUTOREN**

In diesem white paper zeigen wir Ursachen, Analysen und Abstellmaßnahmen gegen den Weissrost.

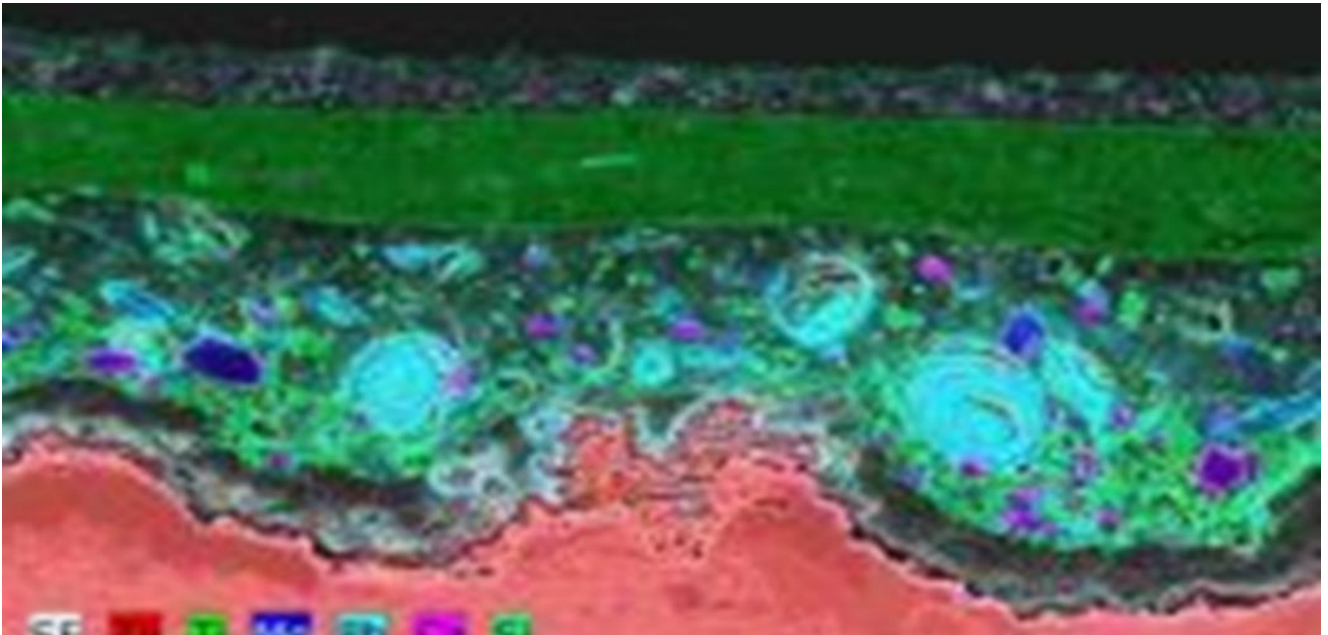
Das Titelbild zeigt einen materialografischen Schliff durch ein korrodiertes und später mehrfach beschichtetes, 100-jähriges Zink-Blech.

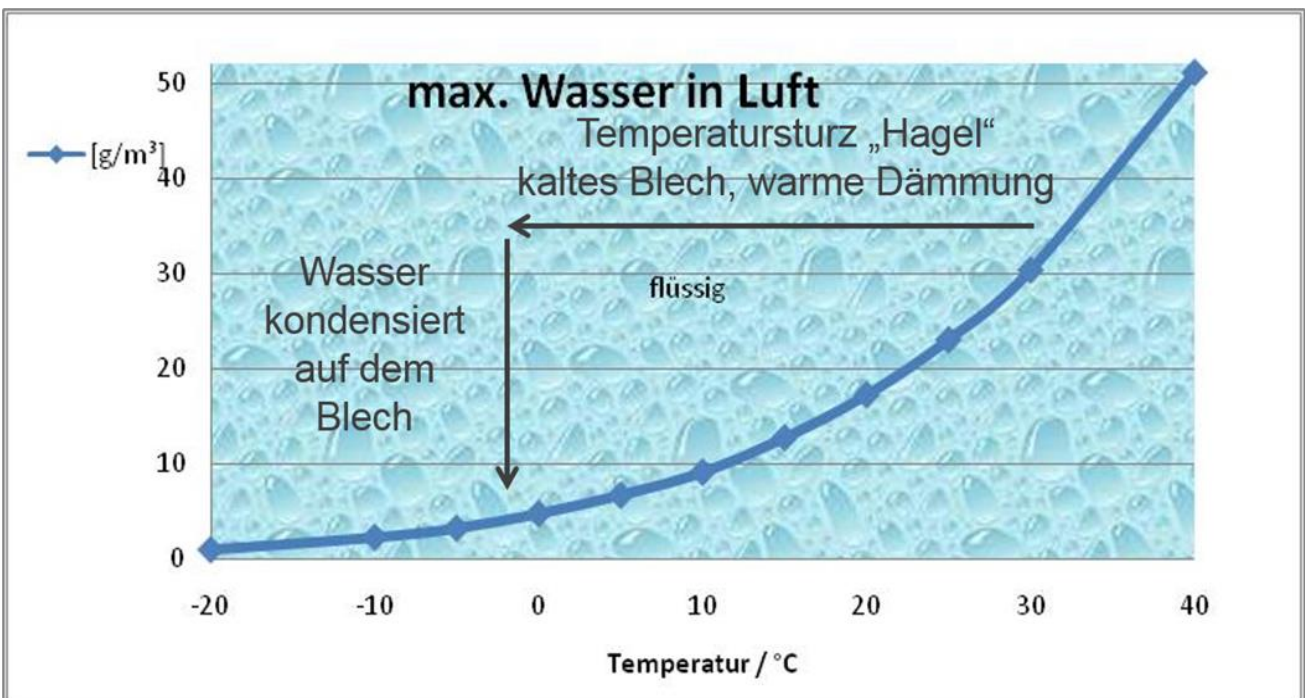
Abbildung 10: Zusammenhang Temperatur / Luft / Wassergehalt

- ▶ Beispiel: Volumen 5 L, ΔT 30 \rightarrow 0 °C ergibt ca. 3 Tropfen Wasser oder einen Wasser-Film von 14 μm^2
