Dränagen unter der Asphaltabdichtung des Main-Donau-Kanals

Drainage Layers underneath the Asphalt Lining of the Main-Danube-Canal

Dipl.-Ing. (FH) Ines Fuchs, Bundesanstalt für Wasserbau

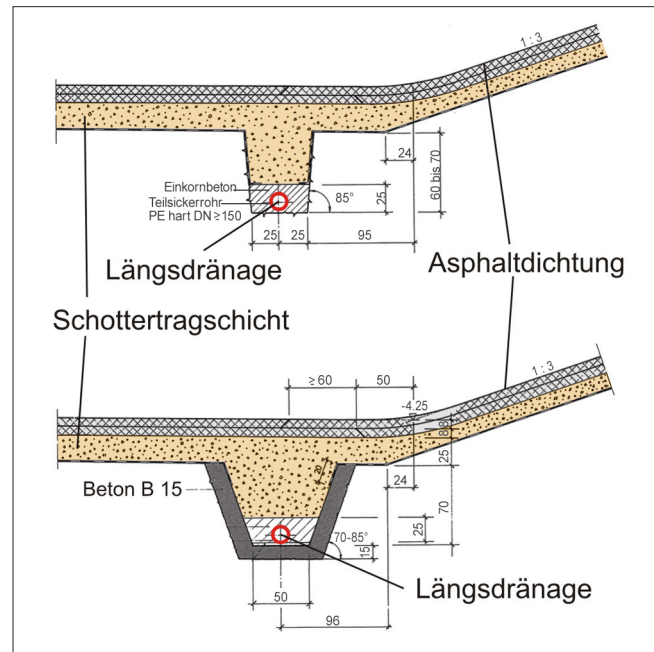
Bild 1: Längsdränagen am kanalseitigen Böschungsfuß im Bereich bindiger (oben) und nichtbindiger (unten) Böden

Figure 1: Longitudinal drainage layer along the toe of the canal slop in the range of cohesive soil (above) and non-cohesive soil (below)

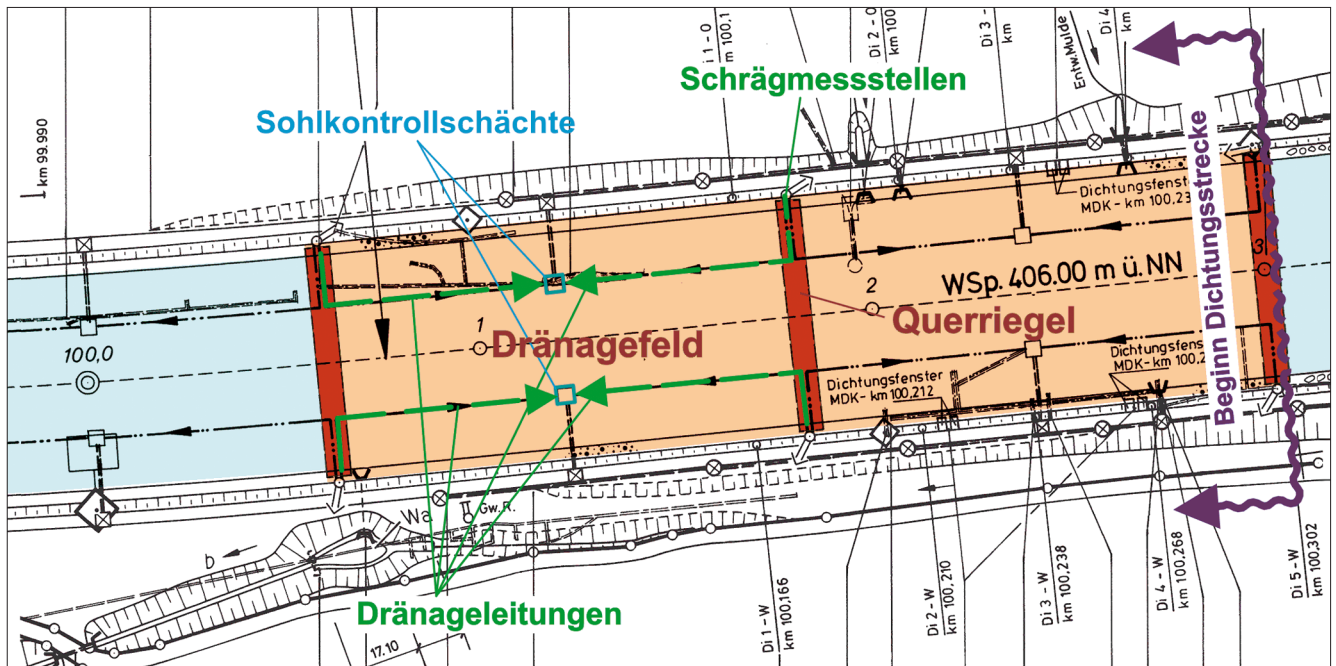
Bild 2: Dränagesystem
Figure 2: Drainage system

durch Querriegel voneinander getrennt, die im Bereich der Kanalsole bis 1,0 m unter die Dichtung reichen. Unterhalb der wasserseitigen Böschungen reichen diese Querriegel bis max. 0,60 m unter die Dichtung. Die Breite der Querriegel variiert je nach Untergrund zwischen 0,60 und 1,00 m. Bild 2 zeigt eine Darstellung des beschriebenen Dränagesystems.

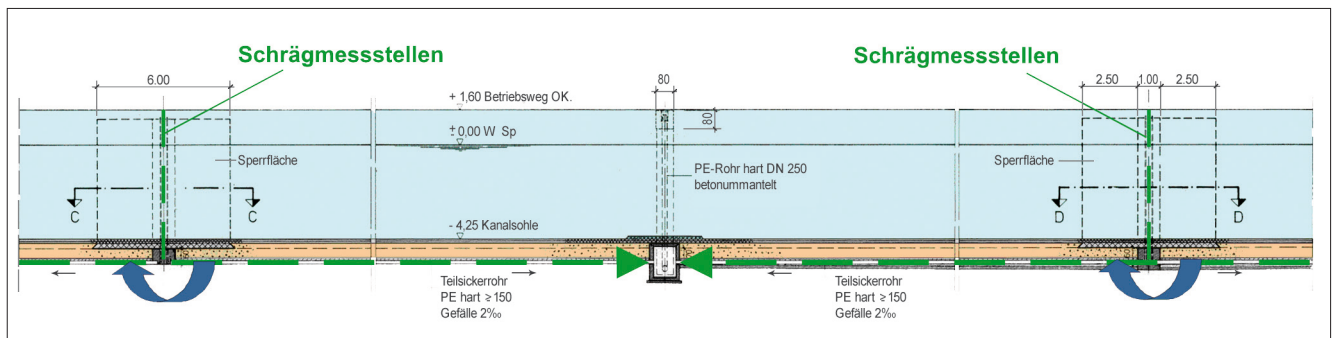
Bild 3: Längsschnitt Dränagesystem
Figure 3: Longitudinal section of the drainage system

Die Messungen der Grundwasserpotenziale in der Schottertragschicht erfolgen jeweils an den Enden der Drainagefelder über die 2-Zoll-Rohre der Sohlröhrnagenentlüftung. Diese Rohre, die im Folgenden als Schrägmessstellen bezeichnet werden, sind in den Beton der Querriegel am Ende jedes Drainagefeldes eingebettet und an die am wasserseitigen Böschungsfuß verlaufenden Längsdränagen angeschlossen. Auf beiden Kanalseiten existieren in den Querriegeln jeweils zwei unabhängig nebeneinander angeordnete Schrägmessstellen, durch die die Grundwasserpotenziale in den Drainagefeldern links und rechts des Querriegels getrennt erfasst werden. Das Grundwasserpotenzial wird dabei aus der Messung des Abstandes von der Oberkante der Schrägmessstellen bis zum Grundwasserstand in der Messstelle unter Berücksichtigung der Neigung ermittelt. In Bild 3 ist der Längsschnitt dieses Dränagesystems dargestellt.

Sowohl eine Unter- als auch eine seitliche Umströmung der Querriegel (Sperrflächen) über die Schottertragschicht ist auf Grund ihrer geringen Einbindetiefe möglich. Liegt die Schottertragschicht im Bereich durchlässiger Böden oder porösen Sandsteins bzw. schließt an diese an, erfolgt eine Umströmung der Querriegel über diese Schichten.

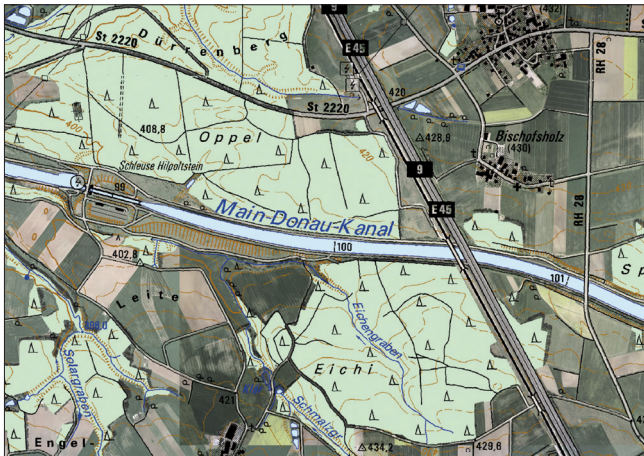
Bild 4: Geländetopografie Dichtungsstrecke 1
 Figure 4: Topography of lining stretch 1

Die Dichtungsstrecke 1 (siehe Bild 4), beginnend am Oberen Vorhafen (OVH) der Schleuse Hilpoltstein, befindet sich in einer Hanglage. Der Geländeeinschnitt liegt auf der Ostseite des Kanals (linke Kanalseite). Die Kanalwestseite befindet sich bis ca. km 100 in einer Dammlage. Ab km 100 steigt das Gelände auf der

Kanalwestseite wieder an. Am luftseitigen Dammfuß verläuft auf dieser Seite der Mörtelgraben, der beim Bau des MDK verlegt wurde und als Vorfluter für die am Dammfuß befindlichen Fußdränagen fungiert.

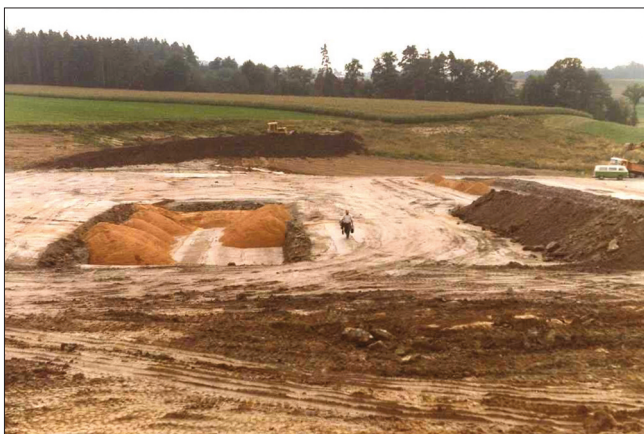
Bild 5: Herstellung von Entwässerungstreifen
 Figure 5: Construction of drainage stretches

westseite sowie Pfahldränagen eingebaut, die in eine Dränageleitung am luftseitigen Dammfuß entwässern. Diese Dränageleitung hat Anschluss an den am Dammfuß verlaufenden Mörtelgraben. Anschließend wurden zwischen Kanalkilometer 99,570 und 99,825 neun Entwässerungstreifen mit einer Breite von 10 m und einer Dicke von 0,75 m in das Planum der Dammaufstandsfläche eingearbeitet. Diese, im Bild 5 dargestellten Entwässerungstreifen, schließen an die Schottertragsschicht unter der Asphaltdeckung an und entwässern ebenfalls über die Dränageleitung in den Mörtelgraben.

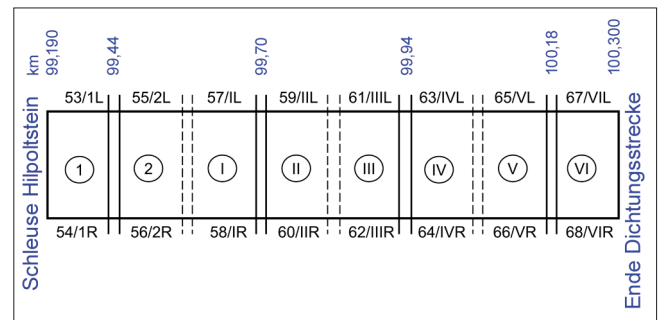
Bild 9: Systemskizze von Dichtungsstrecke 1

Bild 9 zeigt eine Systemskizze der Dichtungsstrecke 1, in der die Untergliederung des Streckenabschnittes in 8 durch Querriegel voneinander getrennte Drainagefelder dargestellt ist. Die amtsseitigen Bezeichnungen der Drainagefelder (1 bis VI) sowie die zugehörigen Schrägmessstellen (53/IL bis 68/VIR) und Kilometrierungen sind eingetragen.

- Anfang 1994 hat in den Dränagefeldern I bis V und 2 eine deutliche Erhöhung des Grundwasserpotenzials unterhalb der Asphaltabdichtung stattgefunden, dessen Ursache aber nicht eindeutig geklärt werden konnte. Die Messungen in den Schrägmessstellen 65/VL, 66/VR, 63/IVL und 64/IVR der Dränagefelder IV und V zeigen einen Grundwasserstandsanstieg bis auf Höhe des Kanalwasserstands. Hier ist davon auszugehen, dass infolge aufgetretener Undichtigkeiten in der Asphaltabdichtung ein Potenzialausgleich zwischen dem Kanal- und Grundwasser in der Schottertragschicht stattgefunden hat. Die Grundwasserstände in den Schrägmessungen der Dränagefelder III (61/IIIL, 62/IIIL), II (59/IIIL, 60/IIIR), I (57/IL, 58/IR) und 2 (55/2L, 56/2R) stiegen in diesem Zeitraum ebenfalls deutlich an, jedoch nicht bis auf Höhe des Kanalwasserstands. Außerdem weisen diese Grundwasserstandsganglinien auch nach dem Anstieg einen deutlichen Gang auf, der durch einen jahreszeitlich unterschiedlichen Grundwasserzustrom vom Hang verursacht wird. In den genannten Dränagefeldern bestand auch nach dem Grundwasserstandsanstieg kein Potenzialausgleich zwischen Grund- und Kanalwasser, so dass hier von einer noch intakten Kanalabdichtung auszugehen ist. Wahrscheinlich wurde der Grundwasserstandsanstieg in den Dränagefeldern 2 und I bis III durch Unter- und Umströmung der Querriegel nach Dichtungsleckagen in den Dränagefeldern IV und V und den dort hervorgerufenen Grundwasserstandsanstieg verursacht.

überdruck ist im Bild 12 qualitativ dargestellt. Die in den Dränagefeldern IV, V und VI mit Sicherheit vorhandenen Leckagen in der Kanaldichtung werden auf diese Schadensursache zurückgeführt.

Zur Reduzierung des Grundwasserpotenzials im Dränagesystem und damit der Gefahr eines Dichtungsaufbruchs könnten Ableitungen aus dem Dränagesystem zum luftseitigen Dammfuß hergestellt werden. Dies wird jedoch nicht empfohlen, da durch diese Ableitungen bei Dichtungsleckagen eine direkte hydraulische Verbindung zum Kanalwasser hergestellt würde. Bei größeren, unerkannten Leckagen würde das zum Auslaufen der Kanalhaltung und zu einer Beeinträchtigung der Dammstandsicherheit führen. Aus diesem Grund sind die im Bereich des OVH existierenden Entwässerungsschichten bei der Dammspektion über die vorhandenen Dränageausläufe zu beobachten und die zugehörigen Schrägmessungen auszuwerten.
