**Betreiber:** e-regio GmbH & Co.KG  
**Stauanlage:** Steinbach - Talsperre

## Sicherheitsbericht 2019 Teil B

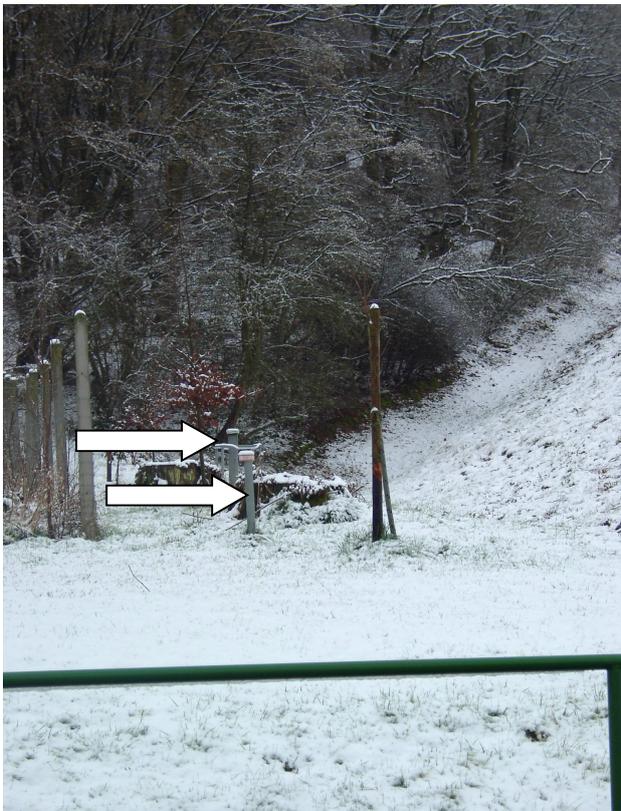
Abbildung: Brunnen GB 2L und GB2 am luftseitigen Dammfuß

Die Korrelation zum Niederschlag an sich ist aus dem Vergleich zwischen Niederschlags- und Wasserstandsspitzen der Ganglinien nachvollziehbar, eine direkte Funktion zwischen der Größe des Niederschlags und der Höhe des Wasserstands im Brunnen lässt sich im Berichtsjahr aus dem gegenüber Vorberichten ähnlich ausfallendem Bestimmtheitsmaß von  $R^2 = 0,0021$  mathematisch – statistisch nicht mehr nachvollziehen.

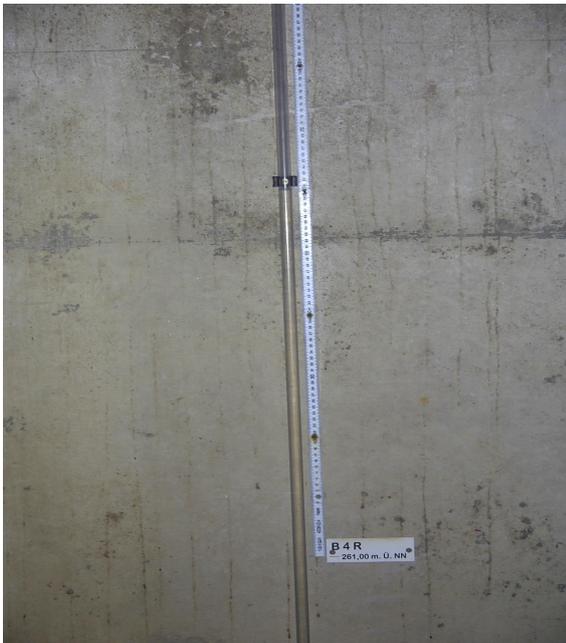
#### GB4 L / GB 4 R

Die Brunnen GB 4 sind als geschlossene Piezometer im Grundablaßkanal ausgebildet und erfassen als Horizontalbohrung jeweils die Dammaufstandsflächen links und rechts des Grundablaßkanals. Die Wasserstände werden hierbei nicht über Manometer, sondern über transparente Schlauchleitungen im Kontrollgang abgelesen.

Aufgrund ihrer Lage in der Dammachse sind sie somit neben dem Brunnen GB 1 auf der Dammkrone die einzigen hydrometrischen Messpunkte, die Wasserstände im Dammkörper luftseitig der alten Lehmdichtung registrieren.

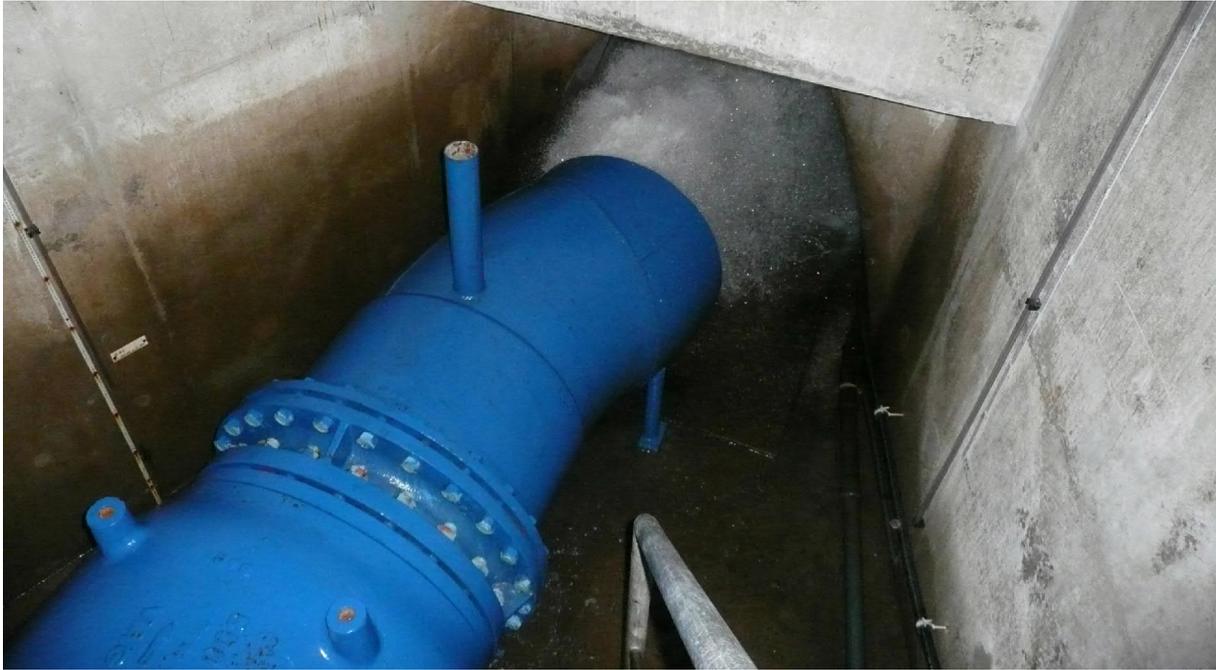
Der in Vorjahren beobachtete Zusammenhang zwischen dem Anstieg des Wasserstandes und der Betriebsdauer des Grundablasses ließ auf einen einem tendenziell stärkeren Wasserdurchtritt zwischen Entlastungskanal und Dammkörper schließen. Ursache hierfür dürften in erster Linie die nicht mehr vollständig funktionsfähigen Dichtungen zwischen den einzelnen Bauabschnitten des Kanals, insbesondere im Basisbereich der unter der Kanalsohle liegenden Entnahmeleitung, sein. Die Feststellungen seit dem Berichtsjahr 2011 belegen, dass die Fugenabdichtungen im Sohlbereich des Kanals offensichtlich in einem besseren Zustand sind, als im Bereich der Kämpfer, da nur bei höheren Abgaben durch den Grundablass Einflüsse auf die Wasserstände im Dammkörper sichtbar werden. Eine Öffnung des Grundablasses bis zu 5 % ist daher nach wie vor als unbedenklich zu bewerten.

Im Berichtsjahr erfolgten Öffnungen des Grundablasses bis 7 %.

Abbildung: Grundablass in Betrieb

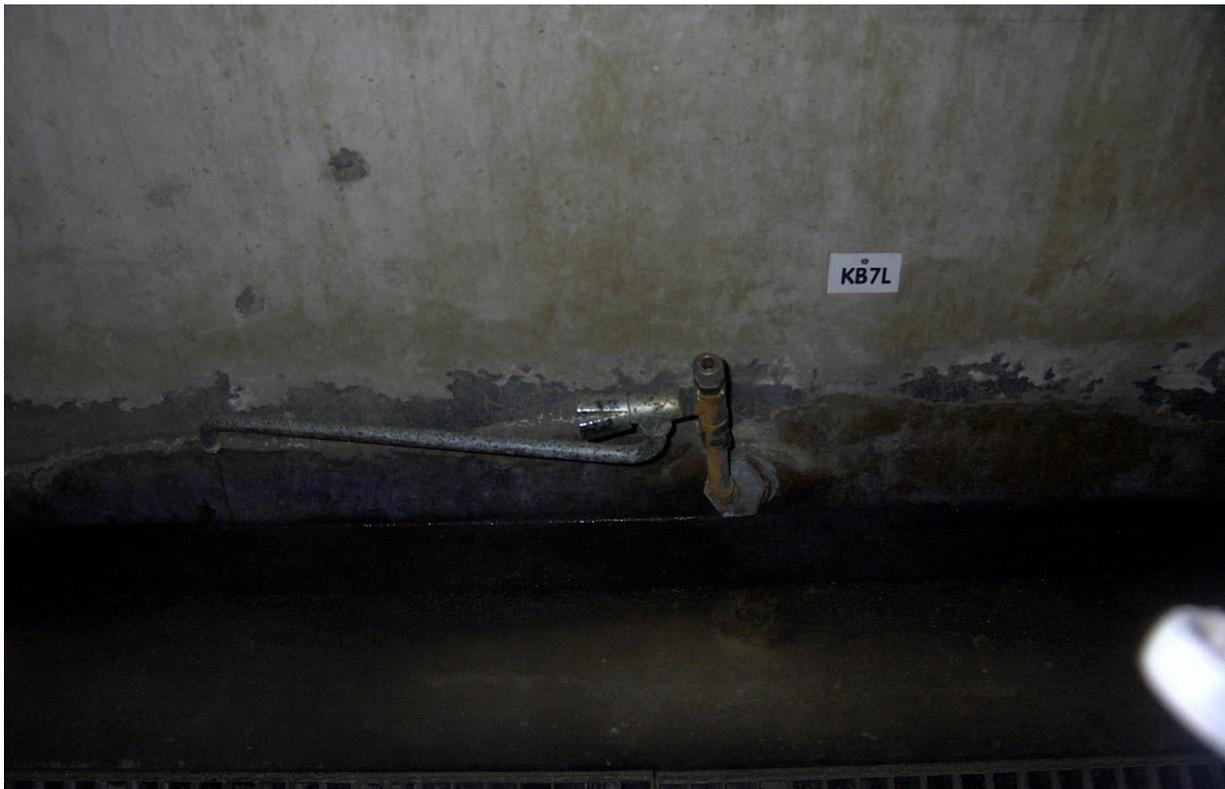
Signifikant ist der im Vergleich zu den tieferliegenden Meßstellen nach wie vor hohe Wasserstand bei KB 10 L (Block 29). Dominant ist an dieser Messstelle nicht mehr der Beckenwasserstand, sondern unverändert der Einfluss des Kluftwassers aus dem rechten Hang oberhalb der Sperrenstelle. Dieser Zufluss führt luftseitig ebenfalls zum hohen Wasserstand im Brunnen GB 5. Allerdings spiegelte sich das im Berichtsjahr 2016 bei GB 5 festgestellte Maximum nicht in den Messwerten von KB 10L wieder, so dass daraus gefolgert werden konnte, dass die Ursache für den erhöhten Brunnenwasserstand nicht im Bereich des Absperrbauwerks sondern im erhöhten Grundwasserzutritt über die Klüfte des Billiger Quarzits lag. Im Berichtsjahr zeigten sich keine Messwerte, die dieser Bewertung entgegensprachen.

Abbildung: Sohlenwasserdruck – Messstelle KB7L mit Manometer – Schnellschlussadapter

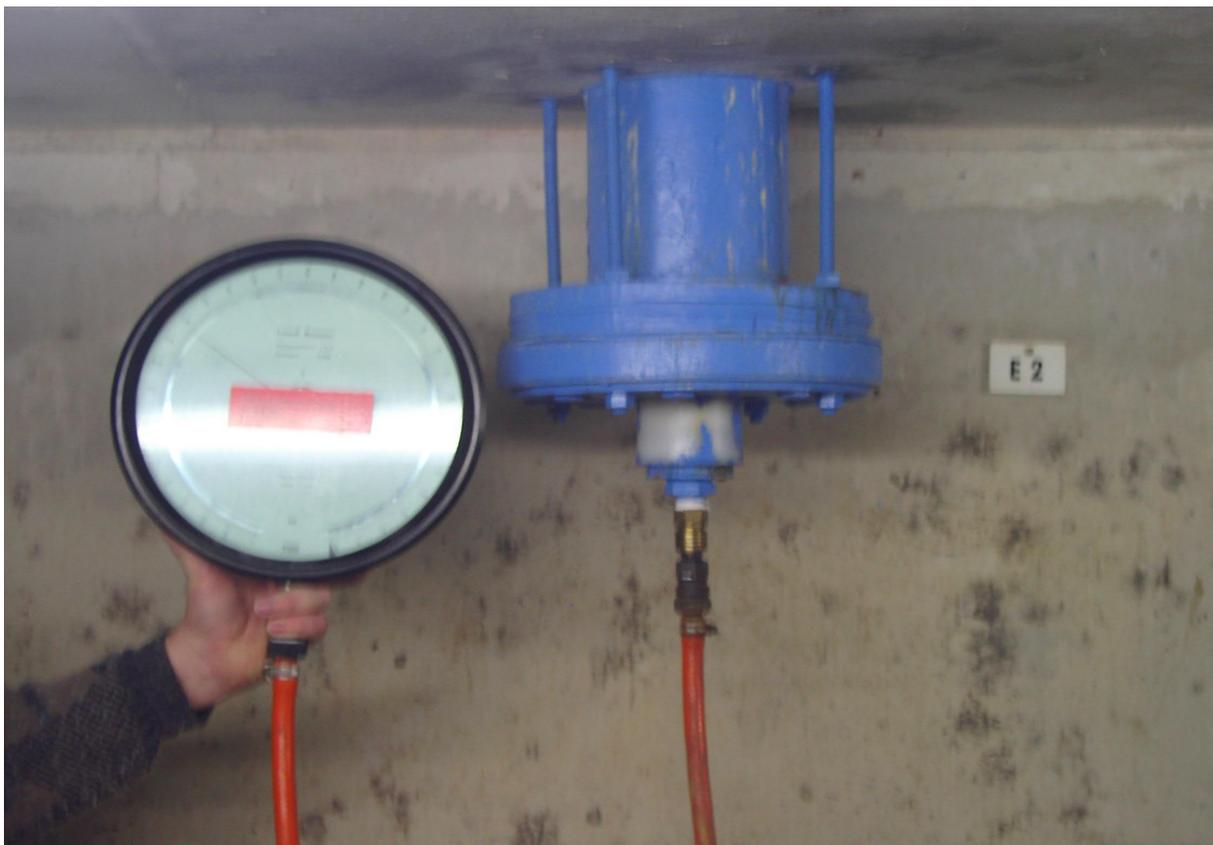
Die Abminderung des Staudruckes beträgt rd. 65 - 67 %, so dass hier das geplante Ziel einer Beschränkung auf 40 % des Beckenwasserstandes deutlich erreicht wird. Die Trendlinien zeigen hierbei eine kontinuierliche Wirkungsverbesserung der abdichten Systeme des Staudamms an.

Abbildung: Wasserdruck – Messstelle im Entnahmebauwerk

Die Messstellen zeigen keine sicherheitsrelevanten Auffälligkeiten.

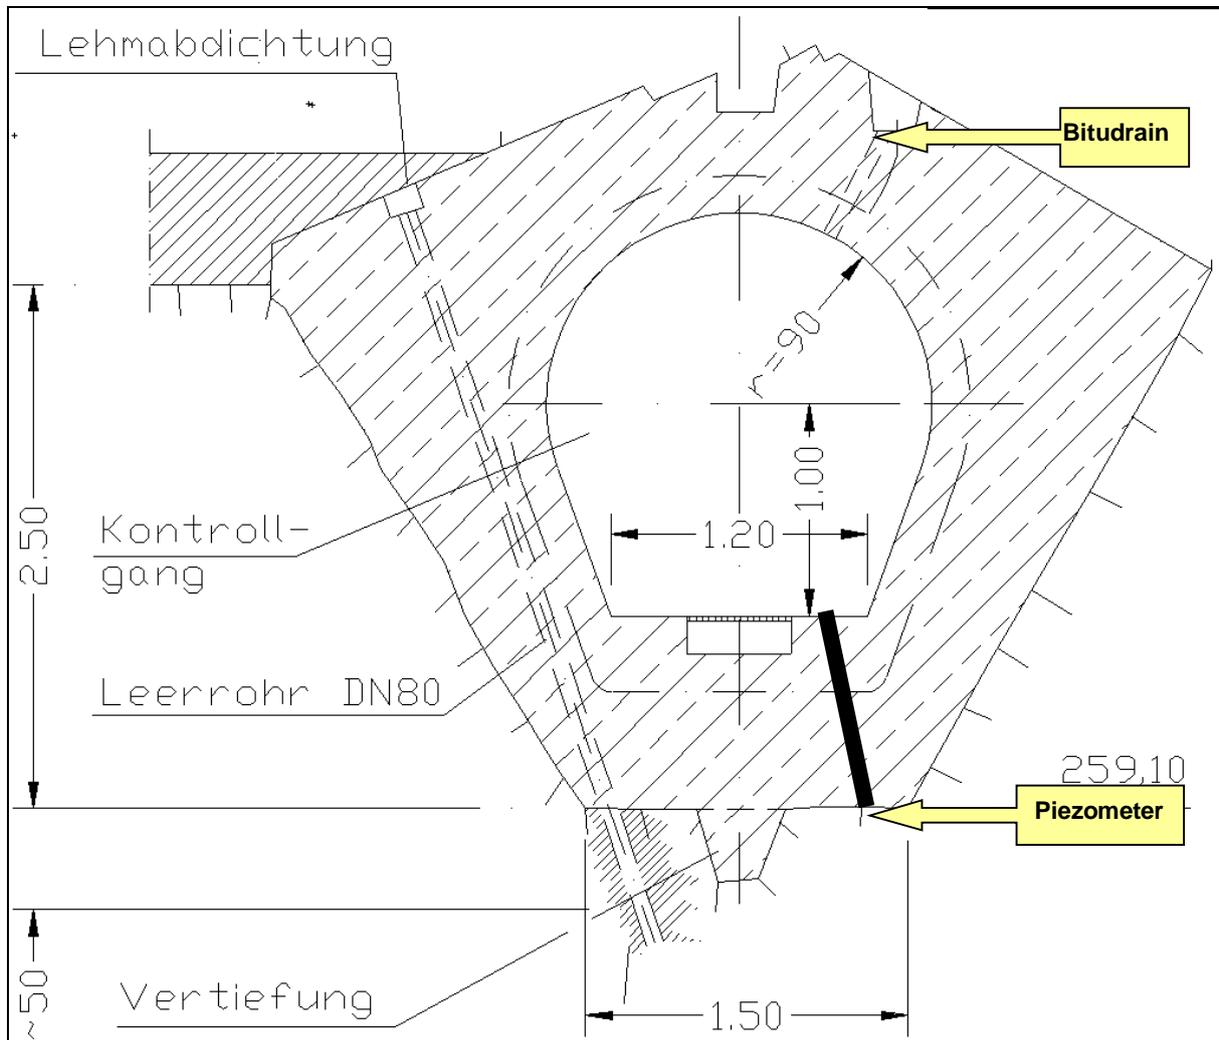
Im Berichtszeitraum fällt lediglich wiederum die Messstelle, wie auch schon in den Vorberichten beschrieben, in Block 23 aus dem Rahmen; hier zeigt die Ganglinie in Diagramm Nr. 52 einen atypischen Verlauf, der sich auch in der Langzeitbetrachtung auf Diagramm Nr. 60 deutlich erkennen lässt. Die Ganglinie hatte sich erstmals im Winter 2008 vom Stauspiegelverlauf abgekoppelt und zeigte ca. 3 Jahre lang ein Eigenleben mit einem sprunghaften Verlauf. Ursache hierfür war möglicherweise eine Feinteilumlagerung, die zu einem Verstopfen,

d.h. zu einer Druckminderung führt. Im Berichtszeitraum 2012 hat sich der Verlauf der Messwerte wieder an den Verlauf der übrigen Messstellen angepasst, um sich im Betrachtungsabschnitt 2015 wiederum abzukoppeln. Im Berichtsjahr ist das abweichende Verhalten allerdings weniger ausgeprägt als in den Vorjahren.

Abbildung: Anordnung Bitudrain und Piezometer

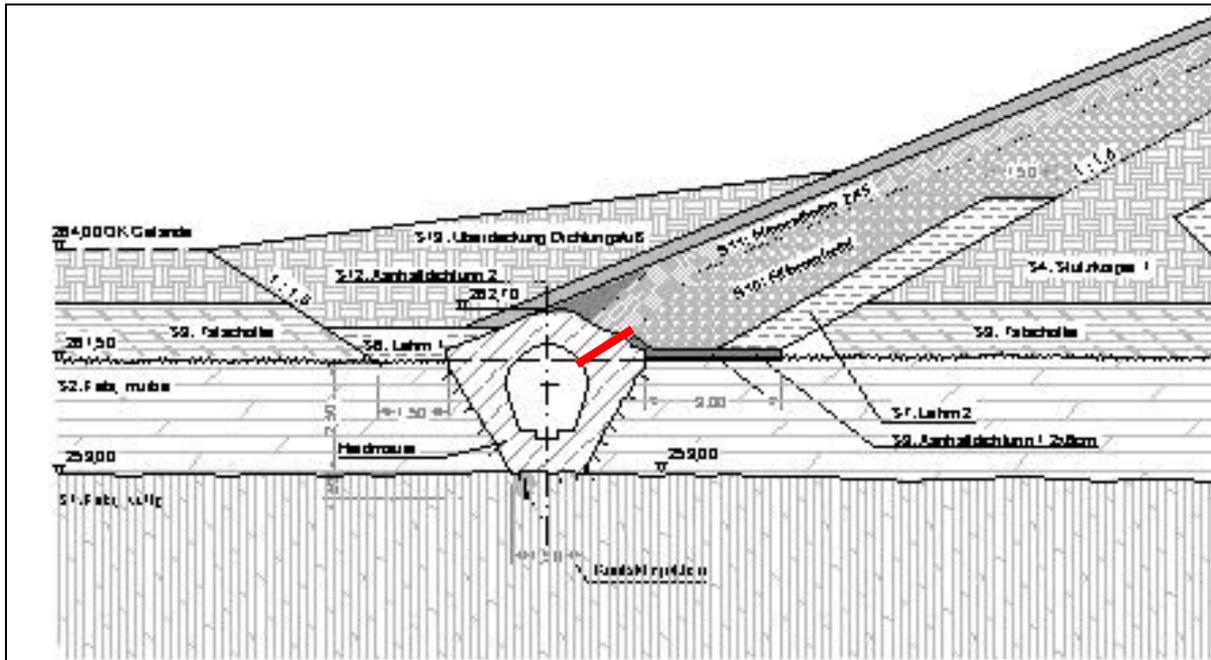
Abbildung: Anordnung der Entspannungsbohrung zwischen den Dichtungen

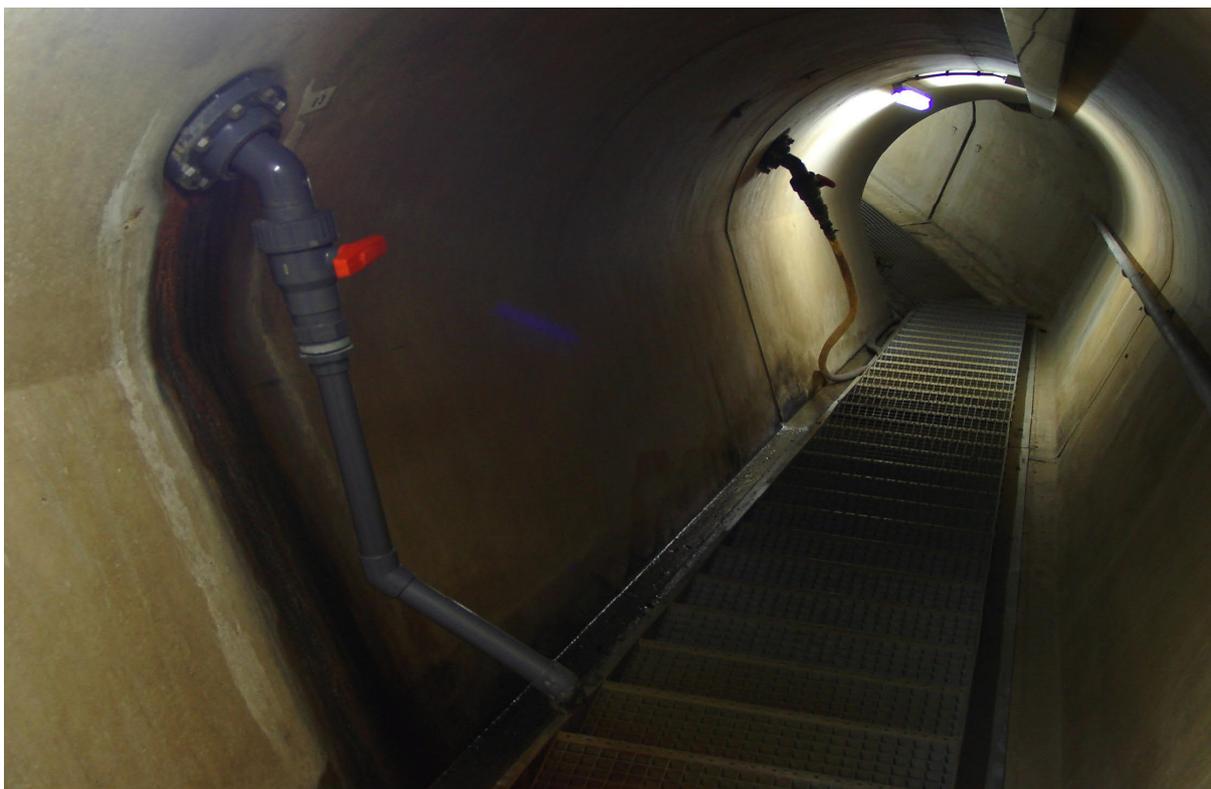
Abbildung: Herdmauer – Kontrollgang mit Entspannungen (geschlossen)

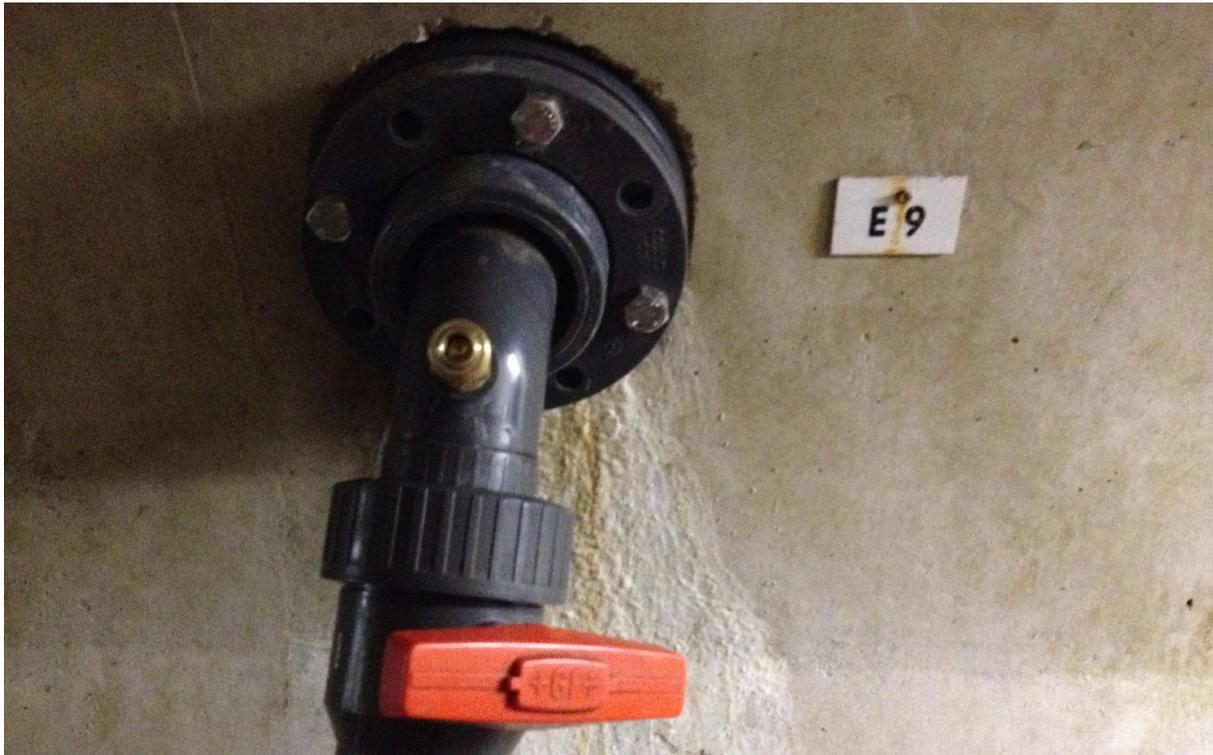
Abbildung: E9 mit Manometeranschluss

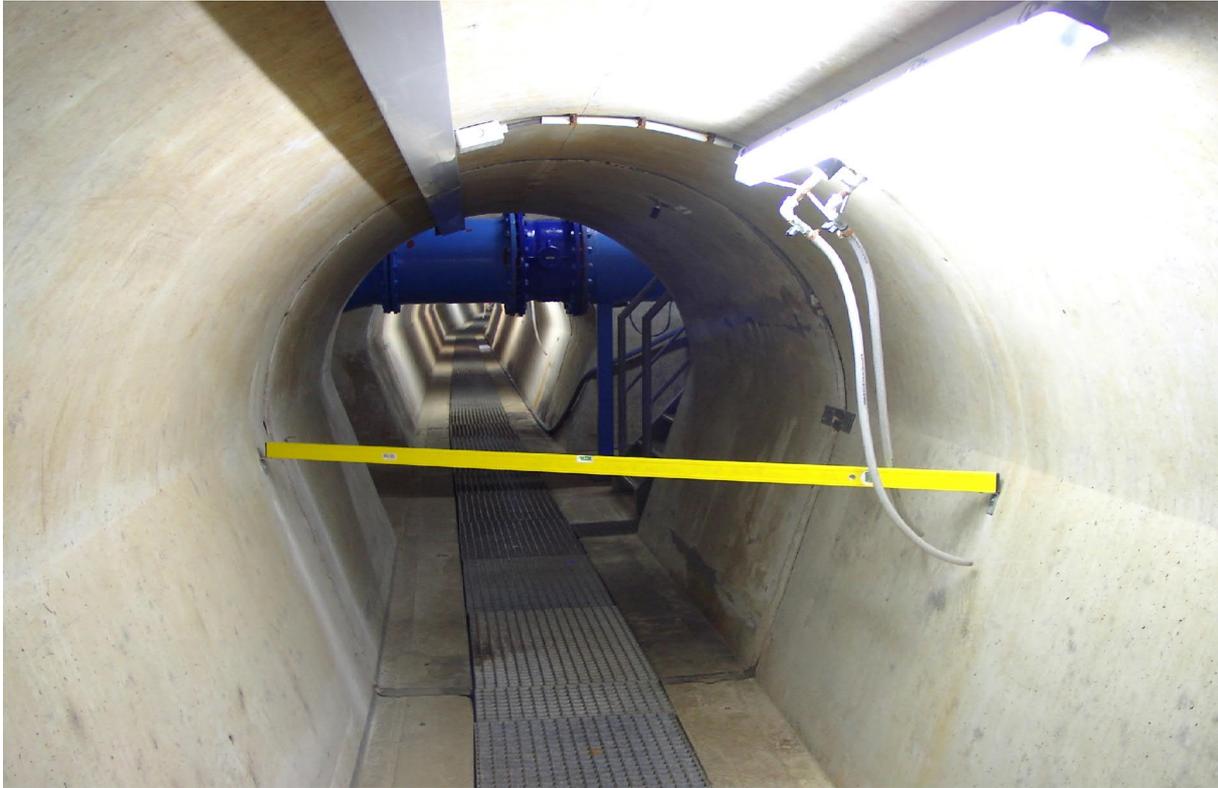
Abbildung: Verformungskontrolle in der Herdmauer mittels Messmarken und Wasserwaage

Abschließend werden die Betonbauwerke durch Höhenbolzen in z.T. räumlicher Anordnung verformungsmäßig überwacht. Die im Berichtsheft der Stauanlage aufgeführten Messwerte vom 26.10.2018 sind allesamt unkritisch und bewegen sich im Bereich zwischen -0,3 und +0,6 mm und somit im Rahmen der Messtoleranz.
