**11. SYMPOSIUM
EXPERIMENTELLE UNTERSUCHUNGEN
VON BAUKONSTRUKTIONEN**

Ultraschalluntersuchung von Baukonstruktionen

Dr.-Ing. Sebastian Schulze

Hupfer Ingenieure Bauwerksuntersuchungen GmbH, Hamburg

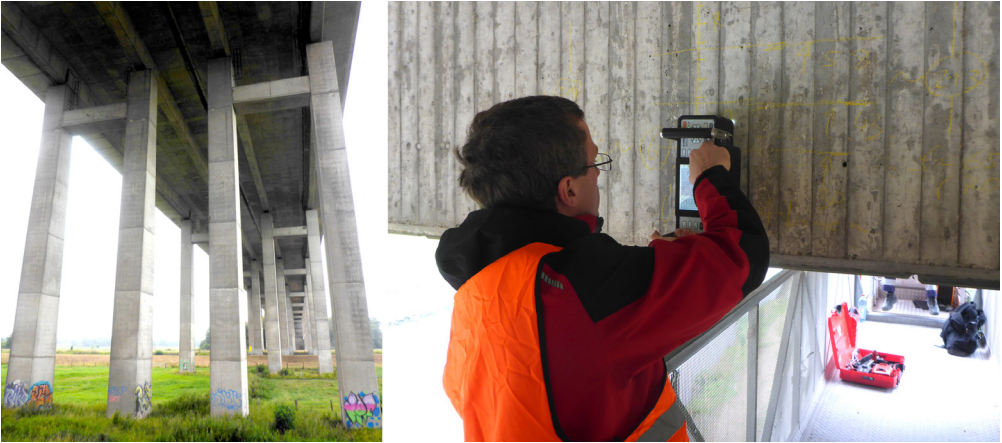
Für die Huntebrücke bei Oldenburg (Bild 6, links) ist vom Land Niedersachsen aufgrund von Tragfähigkeitsdefiziten ein Ersatzneubau geplant. Beim Bestand sowie beim Neubau handelt es sich um jeweils zwei Teilbauwerke, die während der geplanten Bauzeit wechselseitig für die Verkehrsführung beider Fahrrichtungen genutzt werden können, um Sperrzeiten zu vermeiden [5].

Bild 6: Untersichten der untersuchten Spannbetonbrücke und Messung an einem der Plattenbalken

Die Untersuchung wurde von einem Brückenuntersichtgerät aus vorgenommen, stichprobenartig nahe den Hoch- und Tiefpunkten der Spannliedführung der Längsträger (Bild 6, rechts).
