Rainer Barthel, Helmut Maus, Matthias Jagdfeld, Christian Kayser

**Untersuchung und Instandsetzung des Langhaus-Regelquerschnittes am
Hohen Dom zu Augsburg**

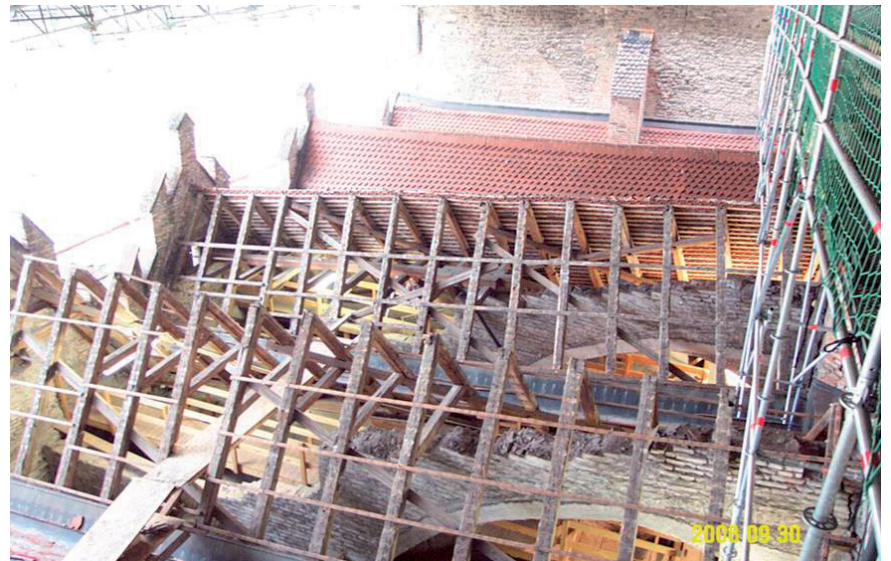
Abb. 4: Blick auf die unter den Pultdächern der Seitenschiffdachwerke verborgenen Strebebögen (hier: Südseite)

Zur Aufnahme des Horizontalschubs der Hauptschiffgewölbe wurden unter den Dachwerken der Seitenschiffe von außen nicht sichtbare Strebewerke (Abb. 4) errichtet. Diese setzen sich aus folgenden Bestandteilen zusammen (Abb. 5):

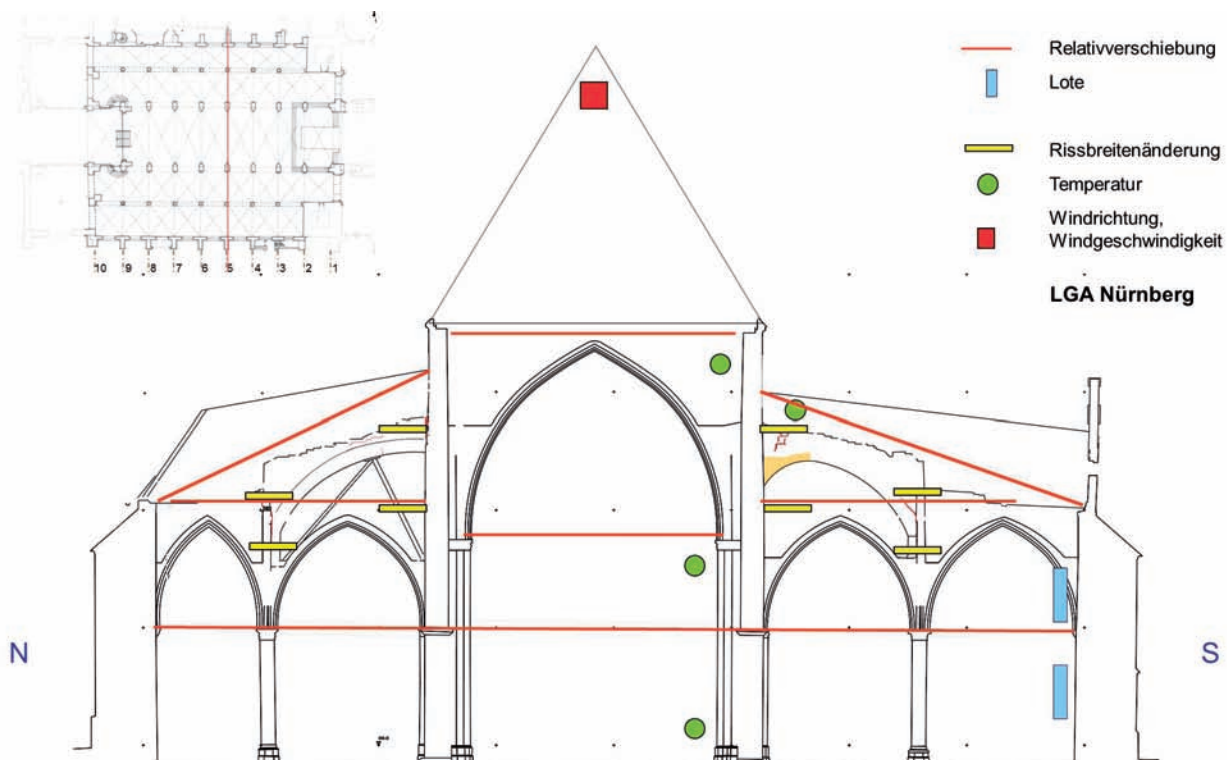
Abb. 14: Übersicht über die in Zusammenarbeit mit der LGA Nürnberg umgesetzten Monitoringsysteme

Zur Beurteilung der Standsicherheit sowohl der Strebebögen als auch des Gesamtquerschnitts waren Informationen über Veränderungen der Verformungen insbesondere über eine eventuelle Zunahme der Pfeilerneigungen erforderlich. Daher wurde zusammen mit dem Bauherrn und den Denkmal-Fachbehörden beschlossen, in einer repräsentativen Achse des Langhauses ein Messsystem zu installieren, das die Relativverschiebungen wichtiger Querschnittspunkte sowie deren Absolutverformungen über einen längeren Messzeitraum dokumentiert. Zur Installation des Messsystems wurde die Achse 5 gewählt, weil hier der Langhausquerschnitt weder auf der Südseite noch auf der Nordseite durch Anbauten wesentlich verändert wurde. Die Konzeption und die Installation erfolgte 2004 durch die LGA Bautechnik GmbH Abt. BBMT-Bauüberwachung in Nürnberg und wurde im Februar 2005 in Betrieb genommen (Abb. 14). Mit insgesamt 13 Seilzug-wegaufnehmern wurden Relativverschiebungen gemessen, die messtechnische Anbindung an den Baugrund erfolgt mittels zwei an der nördlichen Außenwand

installierten Loten. Zusätzlich wurden die Breiten von je zwei markanter Risse auf der Nord- und der Südseite überwacht, sowie die Temperaturen im Innenraum, im Dachraum des Hauptdaches und auf der Außenseite der nördlichen Obergadenwand aufgezeichnet.

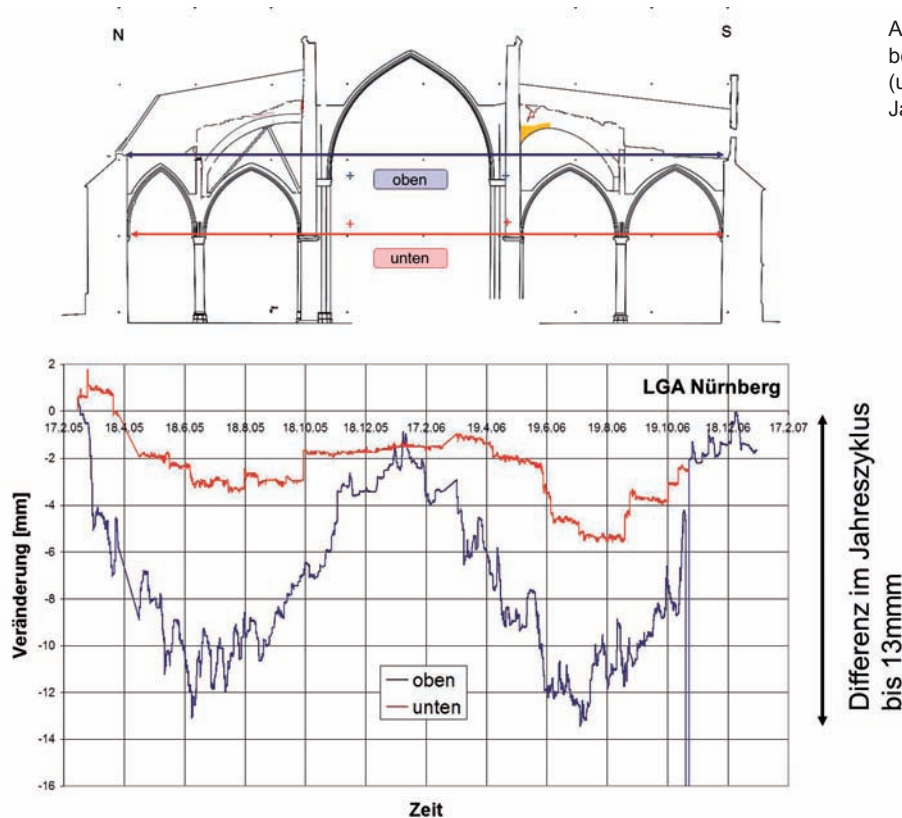
Die Auswertungen der Messungen zeigte, dass ein deutlicher Zusammenhang zwischen den jahreszeitlichen Temperaturschwankungen und den Bewegungen des Baukörpers besteht:

Mit der sommerlichen Zunahme der Temperaturen gegenüber der Nullmessung im Winter vergrößern sich auch die Verschiebungen gegenüber dem Ausgangszustand. Es war besonders zu erkennen, dass der nördliche Strebebogen im Sommer eine Verschiebung nach oben erfährt und sich im Winter wieder nach unten bewegt. Diese Tatsache deckte sich mit der Beobachtung, dass die unter den Bögen des nördlichen Seitenschiffes eingebauten A-Böcke im Winter belastet sind und im Sommer dagegen keine Lasten aufnehmen. Nach einer mehrjährigen Messphase zeigte sich, dass die jahreszeitlichen Verformungen nicht wieder vollständig zurückgehen (Abb. 15). Eine vollständige Bewertung der Verformungen und des Einflusses der durchgeführten Maßnahmen (s.u.) wird jedoch erst zukünftig nach einem langjährigen Messzyklus möglich sein.

Abb. 15: Messprotokoll für die Bauwerksbewegungen am Gesamtquerschnitt (unten und oben) im Verlauf von zwei Jahren

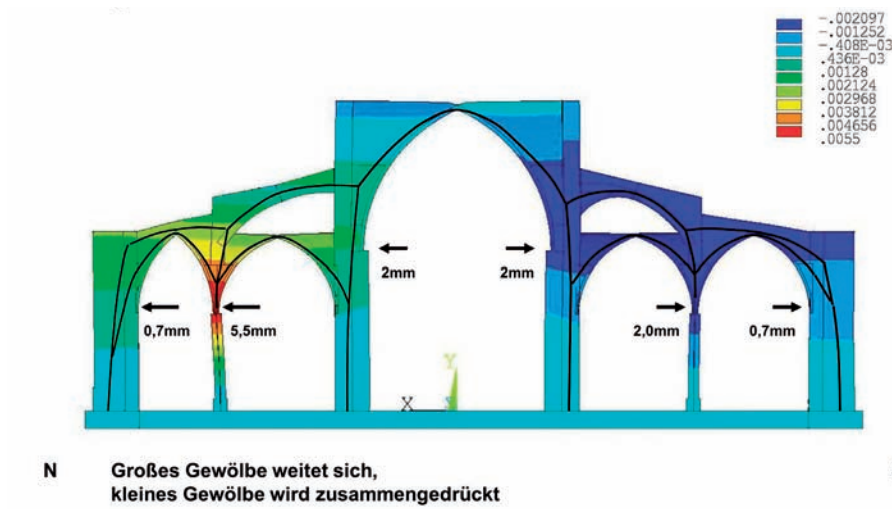
Abb. 18: Ergebnisse der statischen Berechnungen mit eingezeichneter Stützlinie zur Verdeutlichung des Lastflusses beim Lastfall Eigengewicht

In den Strebebögen im Norden und im Süden bildet sich jeweils eine Stützlinie aus, die an der Obergadenwand nahezu horizontal startet. Oberhalb der Mittelpfeiler wird der Horizontalanteil der Strebenkraft von der Übermauerung über dem äußeren Seitenschiff auf die außenliegenden Wände mit den Strebepfeilern übertragen. Der Lastfluss ist in Form einer Stützlinie in Abb. 18 qualitativ dargestellt.

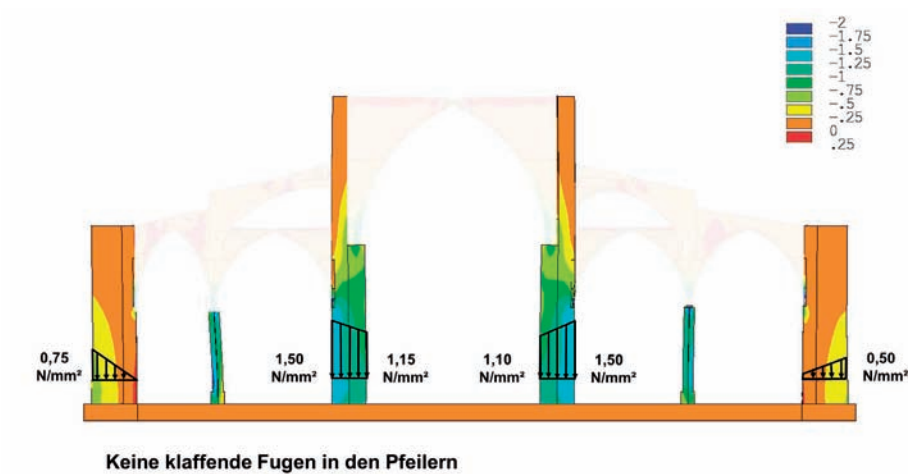
Abb. 20: Ergebnisse der statischen Berechnungen: Druckspannungen in Wänden und Pfeilern beim Lastfall Eigengewicht
