pc_met für VFR/IFR-Flieger

Wetterbedingte Flugunfälle – eine „schonungslose“ Analyse!

AERO 2019 Friedrichshafen

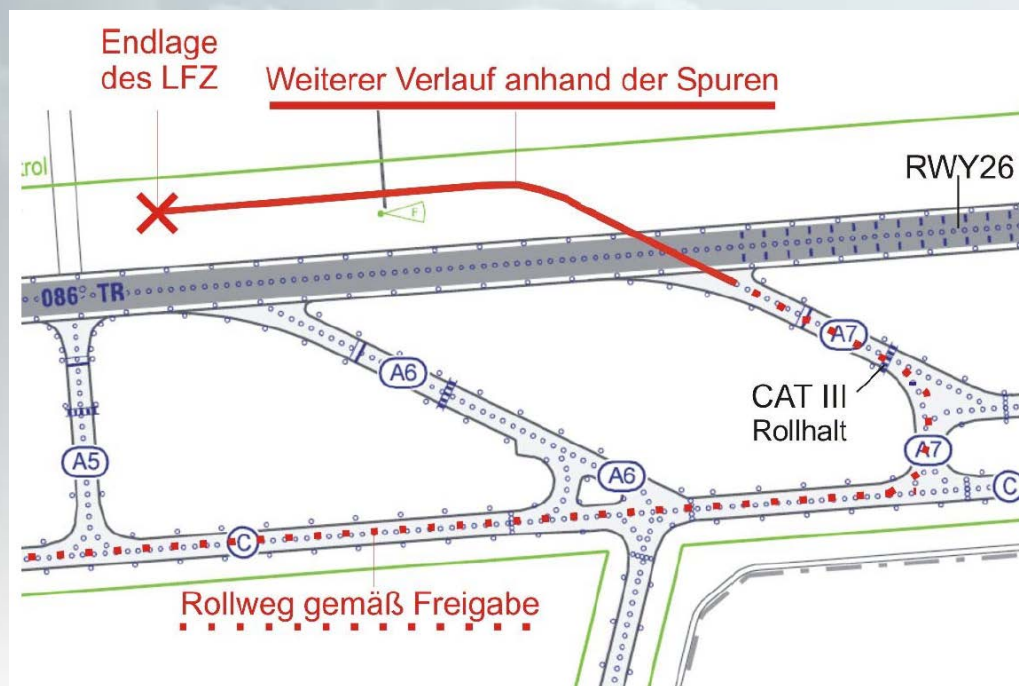
Beispiel 1 : Unfallhergang

- 08:35 Rollfreigabe vom Vorfeld zur Piste 26
Rollfreigabe zur Piste 26 über N, W1 und C zum Rollhalt CAT III
- 08:45 Freigabe zum Rollen auf Piste 26 und etwas später Startfreigabe
- 08:46 Pilot meldet, dass er von der Piste abgekommen ist

- ***Starker Nebel, auch sehr flacher, kann die Sicht während des Rollens erheblich einschränken.***
- ***Ohne lokale Kenntnisse des Flugplatzes mit seinen Rollwegen und Startbahnen kann bereits der Rollvorgang zur Startpiste bei Sichten unter 100 m „böse“ enden.***
- ***Keine Scheu, den Towerlotsen nochmals nach der eigenen aktuellen Position zu fragen. Falscher Ehrgeiz ist nicht angebracht.***

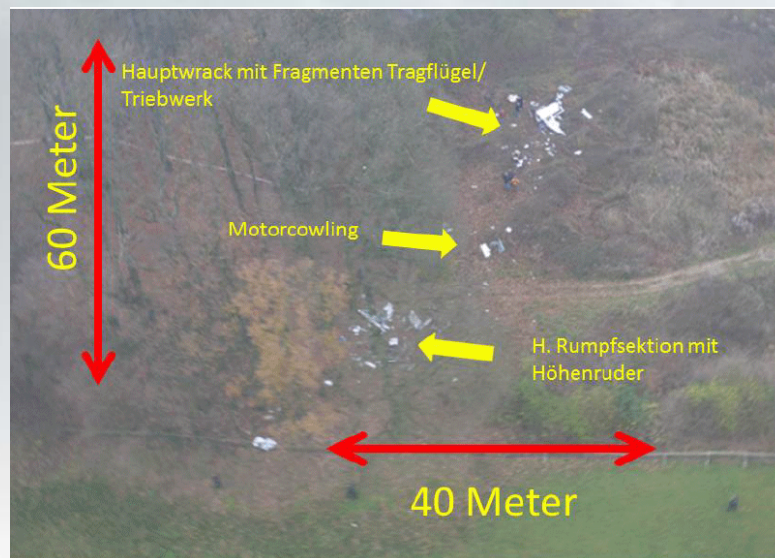
Beispiel 2a : Unfallhergang

- **12:46 UTC Start zu einem gemeinsamen Rundflug mit einem Bekannten**
- **Direkt nach dem Start wurde eine Nebelwand erkannt.**
- **Beim Einflug in den Queranflug plötzlich IMC-Bedingunegn in 450 ft Flughöhe**
- **Verlust der Orientierung innerhalb kürzester Zeit**
- **Kollision mit Bäumen beim Versuch, die Maschine abzufangen**

- ***Wenn sich Nebelfelder am Platz erst kürzlich aufgelöst haben, dann sollte man in näherer Platzumgebung immer noch mit Nebelresten rechnen.***
- ***Aktuelles Satellitenbild hinzuziehen (begrenze Auflösung max. 1 km beachten).***
- ***Webcams in der Umgebung zusätzlich ansehen.***
- ***Gewappnet sein: Wer die Gefahr kennt, für den ist sie nur halb so groß!***

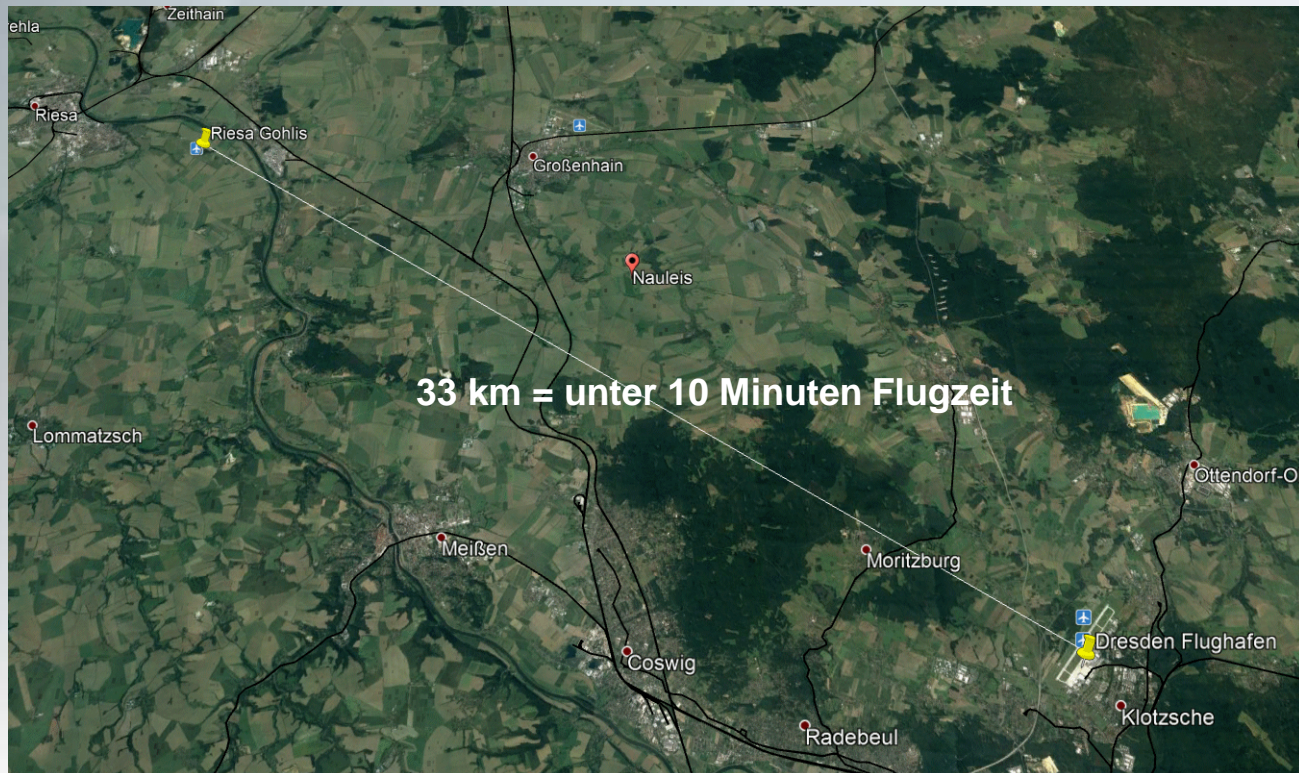
Beispiel 2b : Unfallhergang

- *Transfer von 2 Fluggästen von Dortmund nach Dresden*
- *16:06 Weiterflug zum Heimatflugplatz nach Sonnenuntergang (special VFR)*
- *16:11 Ende Radar-Track in einem kräftigen Schneeschauer nach 20 km*

- **Der Pilot stand unter Zeitdruck, da Start 10 Min nach Sonnenuntergang**
- **Keine Wetterberatung bei DWD, keine Spuren in pmet**
- **Es handelte sich um einen neuen Überlandflug mit Verpflichtung einer neuen Wetterinformation.**
- **Zum Zeitpunkt des Abflugs herrschten**
 - **in Dresden bereits leichte Schneeschauer mit Sichten um 4 km.
Erste Wolkenfetzen in 600 ft**
 - **am Zielort starke Schneeschauer mit 300 m Sicht. 5 cm Schneebelag auf der Piste**
- **Tipp: Nie den Fehler machen, bei marginalen Wetterbedingungen sich nicht ausreichend zu informieren – auch bei sehr kurzen Flügen!**

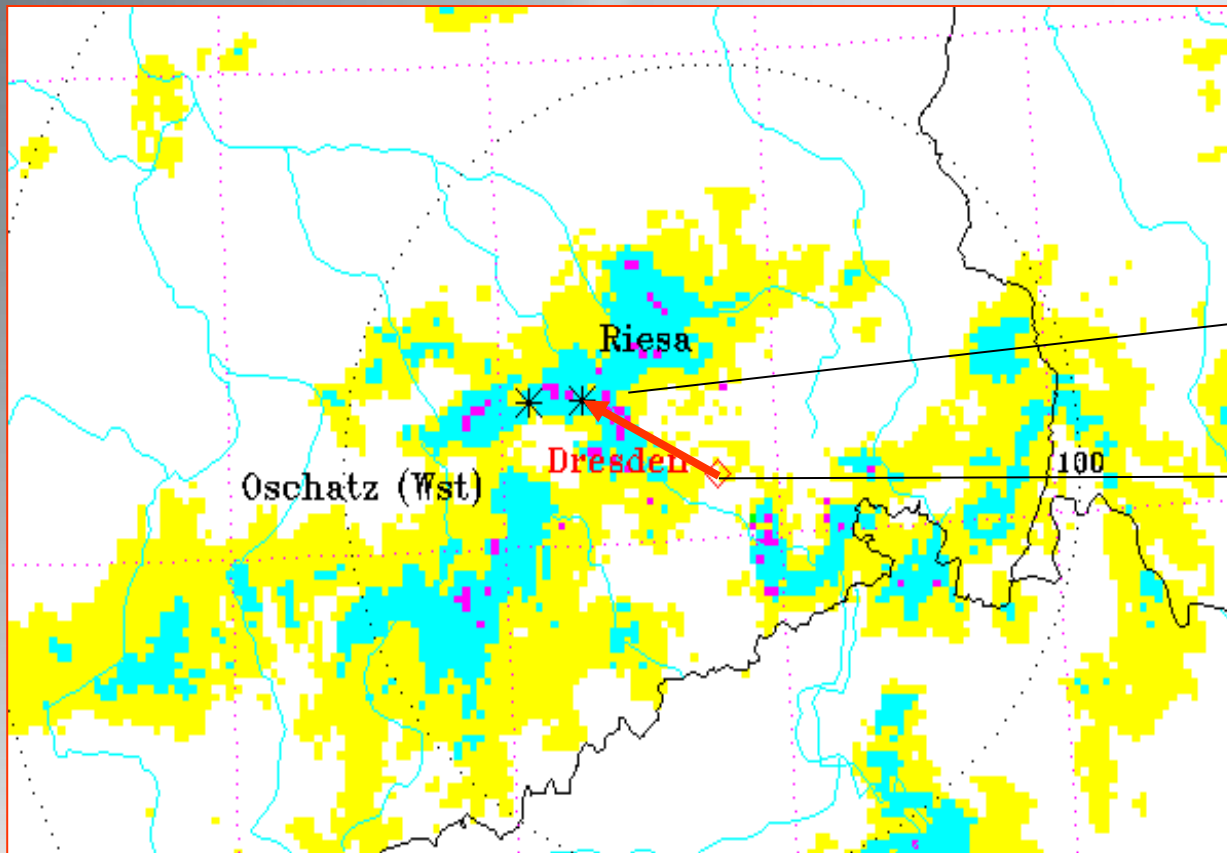
- kräftige Schneeschauer
- keine VMC-Bedingungen

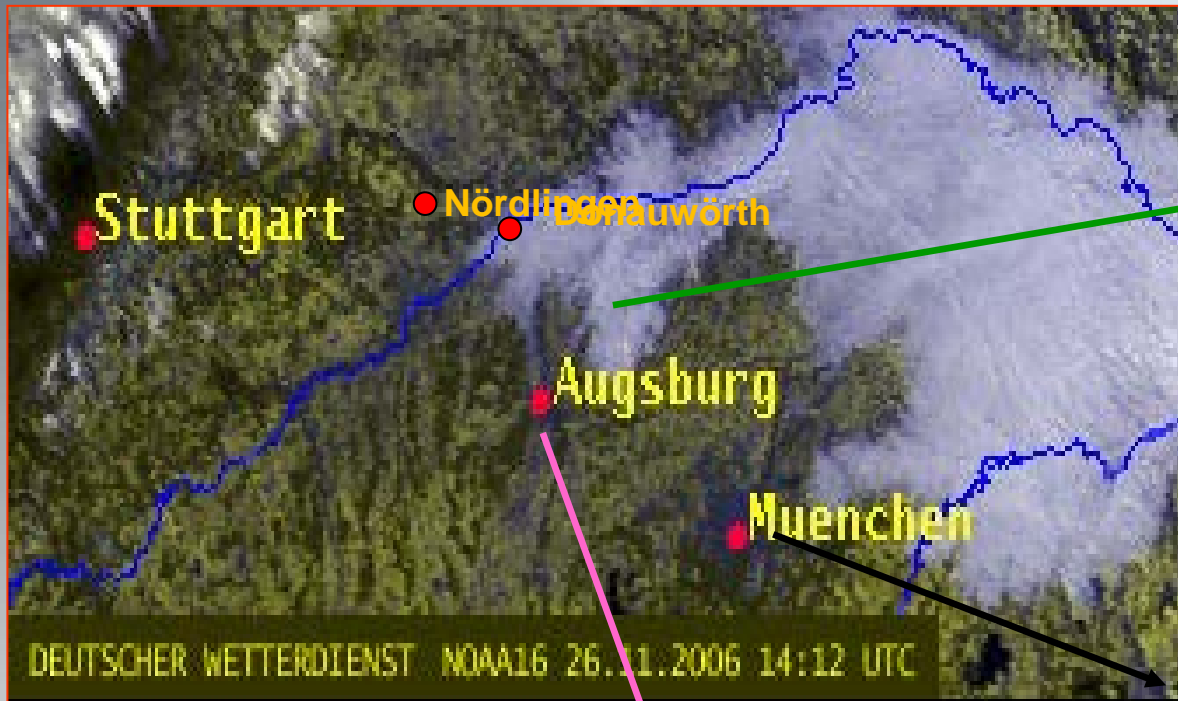
Nebelgebiete nordöstlich von Augsburg

- **26.11.2006 (Rieden, östlich v. Augsburg)**
- Im Landeanflug auf den Flughafen Augsburg kollidierte das LFZ (Glasair SHA) bei schlechten Sichtverhältnissen im Sinkflug mit Bäumen, obwohl CAVOK-Bedingungen in Augsburg gemeldet wurden.
- Laut Zeugenaussagen plötzlich einsetzender „heftiger Nebeleinbruch“ im Unfallgebiet östlich von Augsburg.
- Herbstliches Hochdruckwetter mit Nebel in den Donauniederungen sowie in weiten Teilen Niederbayerns. Im Alpenvorland verbreitet CAVOK-Bedingungen.
- Ein ähnlich gelagerter Unfall ereignete sich am 01.03.2012 beim Anflug einer Cessna Citation 750 beim Anflug auf Egelsbach und am 13.01.2014 beim Anflug im Nebel auf Trier Föhren
- Muster: IFR-taugliches Flugzeug landet auf einem VFR-Platz ohne Anflughilfen (Y-Flugplan)

- ***Nebel im Landeanflug kann bei Sichtflug ohne Instrumentenanflughilfen eine ernstes Problem sein.***
- ***Der Nebel im Donautal und seinen Seitentälern (Lech) war bei Abflug bekannt.***
- ***Der Entschluss nach Nördlingen zu fliegen war von der Wettersituation gar nicht verkehrt!***

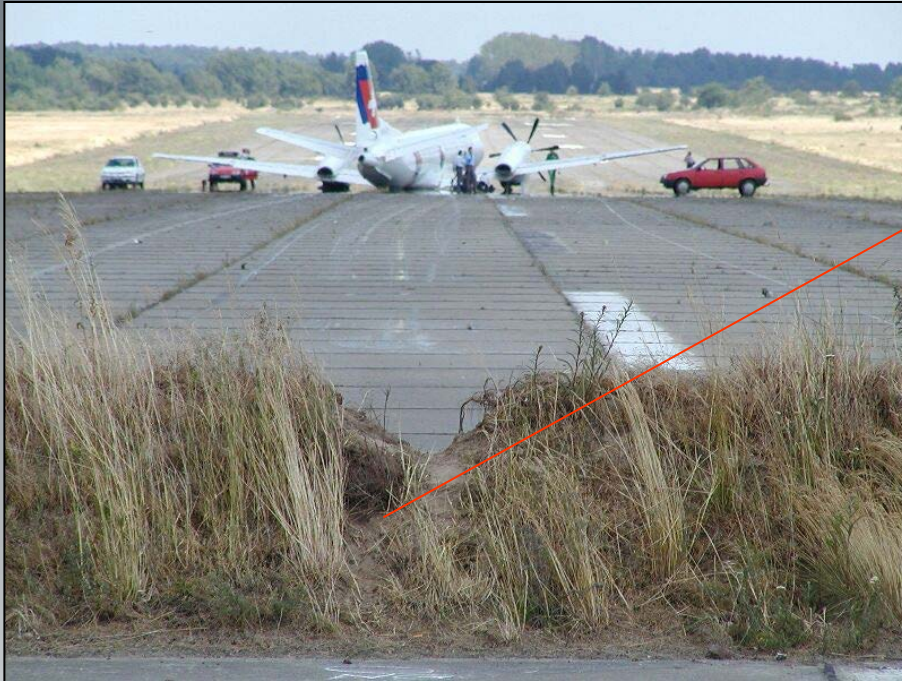
Beispiel 5 : Unfallhergang (Ursache)

- Die Gewitterfront erfasste gegen 18.30 UTC mit heftigen Unwettern den Raum Berlin. Nordöstlich von Berlin ebenfalls einsetzende heftige Gewitteraktivität.
- Auf Vorschlag der Flugsicherung erfolgte aufgrund der Wetterlage und sich abzeichnender Treibstoffprobleme des LFZ ein Landeanflug auf den SLP Werneuchen.
- Im Ausrollvorgang kollidierte das LFZ mit einem niedrigen, quer über die Betonpiste aufgeschütteten Erdwall. (*Untersuchung des Unfalls durch die BFU wurde erst 2010 abgeschlossen*).

- **Die Wetterlage eindeutig, daher hat die Crew auch 570 kg Kerosin als „Extra Fuel“ getankt.**
- **Die Entscheidung in der Warteschleife Lübeck müssen hinterfragt werden. Folgende Alternativen standen zur Verfügung:**
 - Erneuter Anflug auf Hamburg
 - Anflug eines der Standardausweichflughäfen (EDDW und EDDV)
 - Abfrage des FMS (Flight Management System) nach weiteren, geeigneten Ausweichflughäfen (NAV-Display)
 - Kontaktaufnahme mit OCC der DFS (Operation Control Center) und Bitte um Unterstützung
 - Anfrage beim Fluglotsen nach geeigneten Alternativen
- **Die Besatzung entschied sich gegen einen von der Flugsicherung angebotenen Anflug auf die Piste 33 in Hamburg und gegen Bremen, wählte stattdessen Hannover.**
- **Angesichts des Frontverlaufs war das keine gute Entscheidung!**

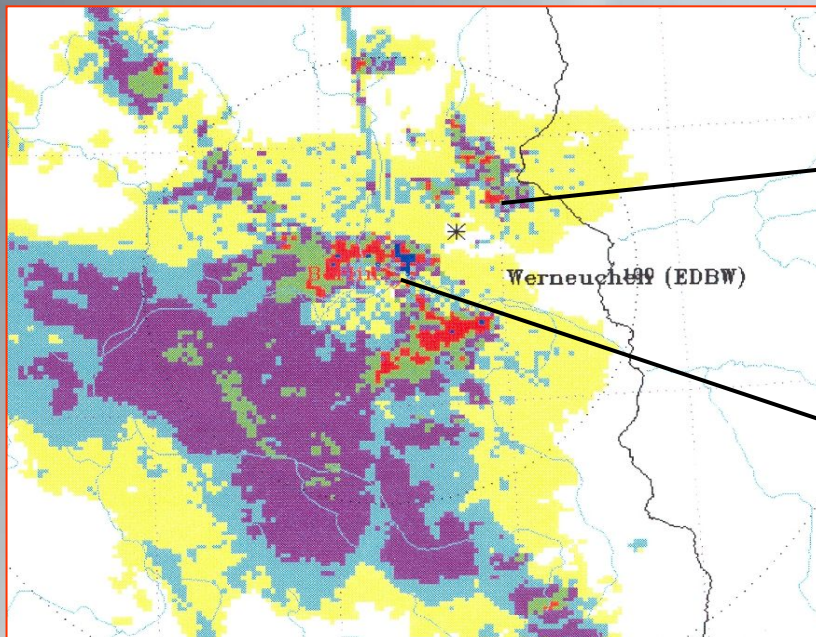
Radarbild von 18.45 UTC

Gewitterzellen in der Umgebung von Werneuchen

In Berlin-Tegel (EDDT) werden gegen 18.36 UTC bei +TSRA **Windspitzen von 64 Knoten (Bft 12)** registriert !

Flieger-Weisheit:
Lande niemals **VOR** einem aufziehenden Gewitter!

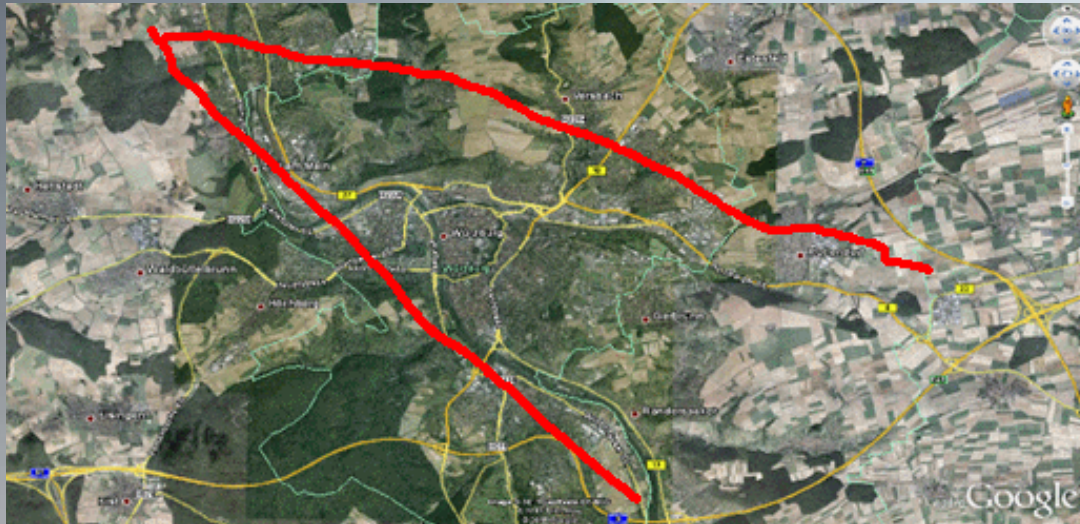
- Track eines Heißluftballons am selben Tag 26.08.2011 bei Würzburg
- Die trockene Konvergenzlinie bewirkte eine Windscherung von 150 Grad
- Vorsicht im Landanflug vor Gewittern vor vertikalen Windscherungen
