Forschungsbericht

Anschlusskanäle und Grundleitungen

- Schäden, Inspektion, Sanierung -

Gelsenkirchen, Dezember 2005

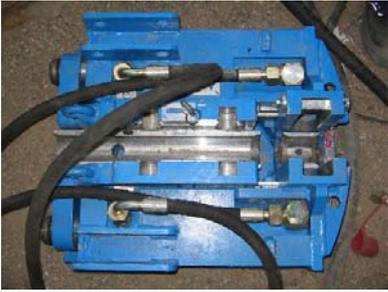
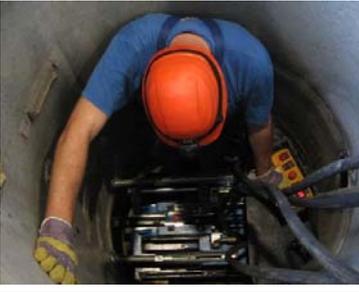
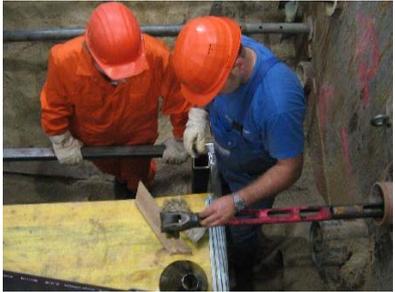
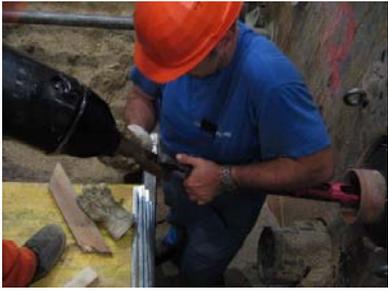
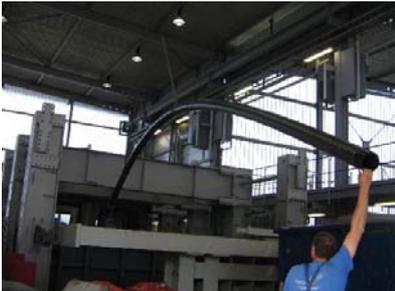
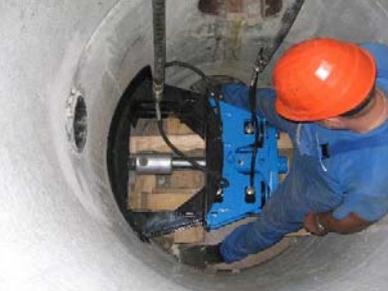
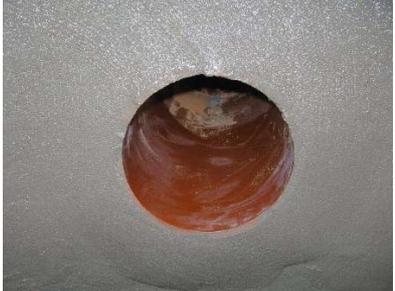
Abb. 23: Verfahrensablauf beim Einsatz der Berstmaschine Grundoburst

Berstmaschine	Vorschub des Schnellklingengestänges	Schnellklingengestänge in der Startbaugrube

Verbindung mit dem Berstkopf	Rohreinzug in der Startbaugrube	Kontrolle des Rohres beim Einzug

Einzug des Berstkopfes in den Schacht	Bergung des Berstkopfes	Wiederhergestellter Schachtanschluss

Die Inspektion zeigte einen optisch mängelfreien, geradlinig verlaufenden Kanal. Die Dichtheitsprüfung wurde bestanden. Die Messungen zeigten ein Gefälle von ca. 2,4 % und eine maximale horizontale Abweichung von der Solllinie zwischen Start- und Zielpunkt von ca. 18,4 cm, wobei davon ausgegangen werden kann, dass

die Abweichungen der vorher durchgeführten Bohrung (vgl. 4.2.5.4) beim Bersten aufgenommen wurden. Der Einzug des PE-HD Rohres zerstörte das „Altrohr“ aus PVC, welches längs aufgerissen oder in zahlreiche Einzelteile zersplittert wurde. Die Begutachtung des PE-HD-Rohres zeigte keine signifikanten Veränderungen, z. B. Riefenbildung (vgl. [39]).

Eingesetzt wurde das statische Berstverfahren Grundoburst der Tracto-Technik GmbH. Zunächst wurde die Berstmaschine Grundoburst in den Schacht eingebaut und fixiert. Das Berstgestänge wurde durch das „Altrohr“ aus PVC DN 150 vom Schacht zur Startbaugrube geschoben. Hierzu wurde ein sogenanntes QuickLock-Schnellklinkengestänge verwendet, bei dem die kurzen Einzelelemente des Gestänges durch Einklinken verbunden werden. In der „Baugrube“ wurde das Führungskaliber des Berstgestänges abmontiert. Der Berstkopf mit Aufweitkopf und angehängtem Neurohr aus PE-HD DN 150 wurden mit dem Berstgestänge verbunden. Das 12 m lange Neurohr wurde mit dem Gestänge eingezogen (statischer Rückzug). Beim Zurückziehen des Gestänges zerstörte der Berstkopf das „Altrohr“ und der Aufweitkopf verdrängte dabei die entstehenden Scherben in den umgebenden Boden. Der Aufweitkopf vergrößerte hierbei gleichzeitig den Altrohrquerschnitt. Nachdem das Neurohr am Schacht angekommen und die Berstmaschine entfernt worden war, wurde der Schachtanschluss mit PU-Schaum und Mörtel wiederhergestellt. Nachfolgende Abb. 23 stellt den Verfahrensablauf und die Schachtanbindung dar.

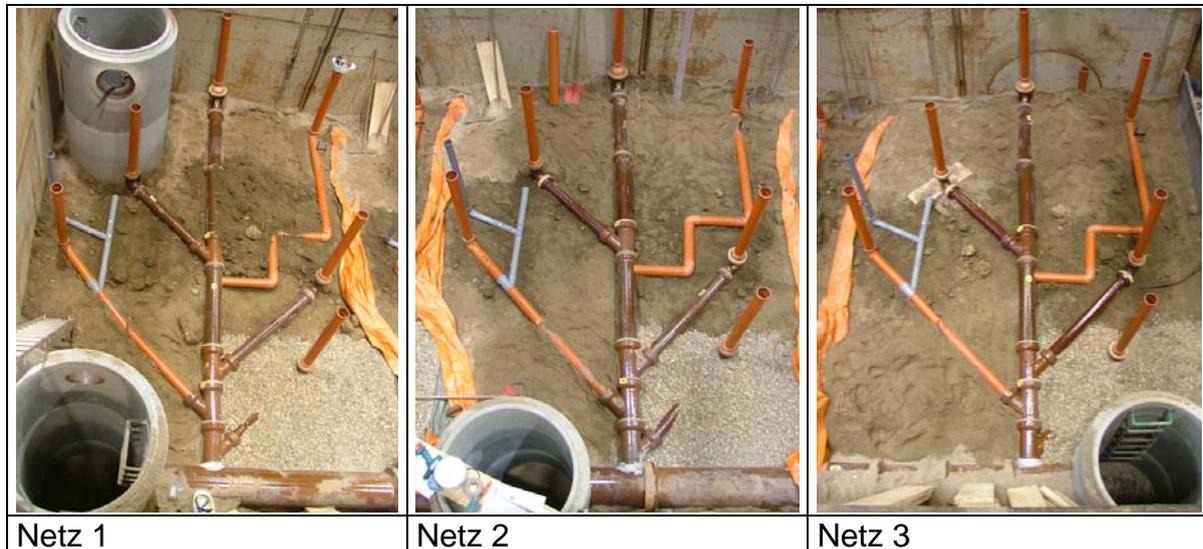
Abb. 25: Netz 1 bis 3 im Großversuchsstand (mit Schacht als Netzzugang vor Bodeneinbau)

In die Leitungen jedes Netzes wurden folgende Schäden bzw. Mängel eingebracht: Vertikale Muffenversätze, Längs- und Querrisse, Scherbenbildungen, ein Unterbogen, eine einragende Leitung, eine vertikale Verformung Stanzlöcher und Ablage-

rungen. Der Anschlusskanal wurde durch eine Mörtelummantelung nicht fachgerecht an den Hauptkanal angeschlossen. Aus allen PVC-Rohren wurden die Dichtungen entfernt (siehe 3.2.2: Abb. 10). In Abb. 25 sind die Netze dargestellt.
