Die Instandsetzung des Blauen Turms in Bad Wimpfen

Aktuelle Forschung an Kulturdenkmalen

Tagungsband zum Kolloquium am
17. Mai 2019 in Bad Wimpfen

Herausgeber: Materialprüfungsanstalt Universität Stuttgart

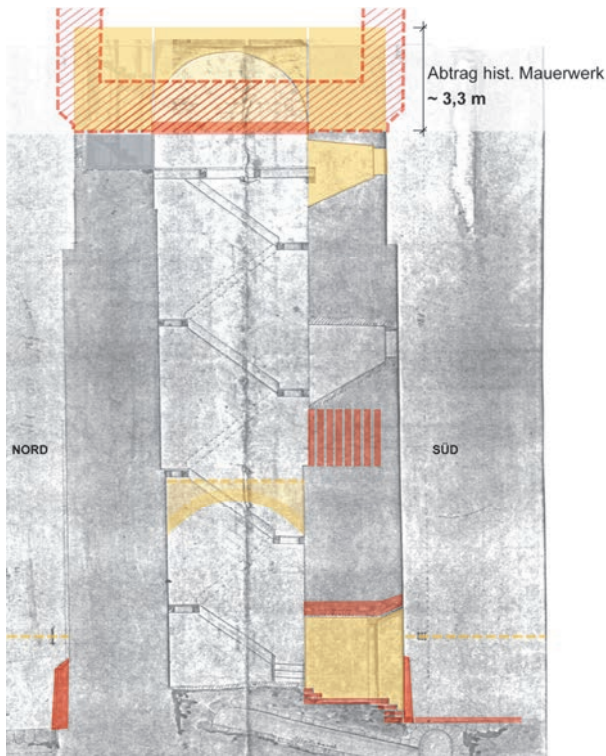
Bild 11 Umbauten am mittelalterlichen Turmunterbau im Zuge der Wiederherstellung 1851/52. Bestand= grau / Abbruch= gelb / Neubau= rot.

Wie schon bei Misselbeck berücksichtigt, musste der obere Teil des Bestandsmauerwerks aufgrund von Brandschäden und der jahrelangen Bewitterung des ungedeckten Umganges abgetragen werden.

Im Gegensatz zu den ersten Planungen wurde der Unterbau jedoch nicht wieder aufgemauert: Das großformatige Quadermauerwerk reicht ohne erkennbare Zäsur bis unmittelbar an den neugotischen Aufbau heran, und da keine weiteren Baufugen am Bestand erkennbar sind, kann ein Wiedererrichten des abgetragenen Mauerwerks ausgeschlossen werden, was auch mit den Berichten aus der Wiederaufbauzeit in Deckung zu bringen ist: »Nach Entfernung der verkalkten Steine des Obertheils wurde der noch erhaltene Theil des Thurmes mit einem feuerfesten Gewölbe abgeschlossen und darüber der jetzige Neubau aufgesetzt [...]« [18, S. 174f.]. Erich Scheible nennt für die Arbeiten sogar sehr genaue Maßangaben, laut derer von dem „oberen verkalktem Mauerwerk, welches man zuvor zur Überprüfung seiner Festigkeit an einer Stelle aufgegraben hatte und das nun 13 Fuß [3,25 m] hoch abgebrochen werden sollte, seiner mangelnden Festigkeit wegen einige Fuß mehr entfernt werden mußte« [25, S. 43].

Tatsächlich ergibt sich aus der Überlagerung der historischen Pläne und dem heutigen Bestand, dass die Höhe des staufischen Turmes um mindestens 3,3 m verringert wurde. Dabei verschwand quasi das gesamte oberste Stockwerk »samt der Verstärkungsbogen« [2, S.124], die den zurückversetzten barocken Aufsatz getragen hatten. Der reduzierte Unterbau wurde daraufhin mit der bis heute erhaltenen flachen Gewölbetonne abgeschlossen (vgl. Bild 11).

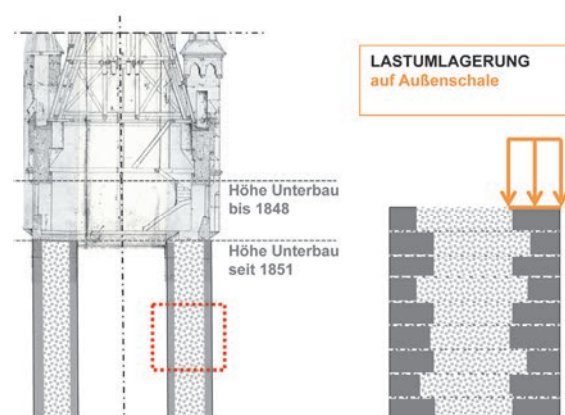
Bild 13 Lasteinleitung in den Natursteinunterbau in Bauphase 4 (nach 1852) (Schemaskizze)

Der Neubau des Turmabschlusses in den Jahren 1851/52 führte also nicht zu einem neuen Erscheinungsbild, sondern auch zu einer genauen Umkehrung der Lasteinleitung: Der neugotische Aufbau wurde nach außen hin bündig auf das Bestandsmauerwerk, mithin also rein auf die äußere Schale aufgesetzt. Ecktürme und Brüstung des Umgangs kragen darüber hinaus, belasten also die Außenschale sogar leicht exzentrisch (Bild 13). Weiterhin leiten die knapp 1m starken Bruchsteinmauern der Türmerstube das Eigengewicht des gesamten Turmaufbaus mit seinem hohen Spitzhelm aufgrund der mittig angeordneten, in einer Nische gruppierten Fenster überwiegend in die Eckbereiche des Unterbaus ein, die damit höher beansprucht sind als die Wandmitte. Eine derartige Lastkonzentration auf die Außenschale und dort wiederum auf die Randbereiche war vor 1848 definitiv nicht vorhanden. Durch die Verwendung von massivem Natursteinmauerwerk und die beträchtliche Höhe der Holzkonstruktion des Turmhelmes erreichte nun auch erstmals das Eigengewicht des Turmabschlusses eine relevante Größenordnung – allerdings nur in Verbindung mit der geometrischen Komponente des Lastabtrages. In vielen historischen Berichten, auch noch im Zusammenhang mit der statischen

Sicherung 1971, wird häufig die »enorme Auflast der Turmkrone« [7, S. 34] von 1851/52 als Ursache der Schäden im mittelalterlichen Natursteinmauerwerk angesehen. Rechnet man jedoch überschlägig das Gewicht des heutigen Aufbaues gegen die Masse des beim Wiederaufbau entfernten historischen Mauerwerks sowie der barocken Substanz, so ergibt sich, dass sich die absoluten Lasten, die der verbliebene Unterbau aufnehmen muss, nicht nennenswert erhöht hatten. Verändert hatte sich – wie schon in den vorangegangenen Bauphasen – also im Wesentlichen die **Lastenleitung**.

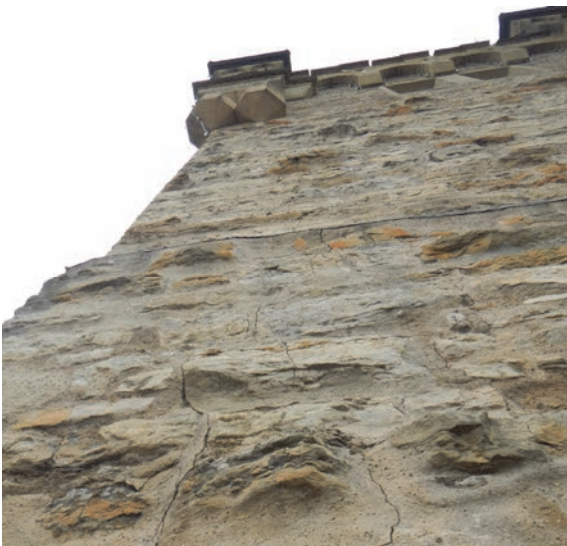
Bild 14 Staufisches Blausteinmauerwerk am Blauen Turm mit teils vorspringenden Bossen

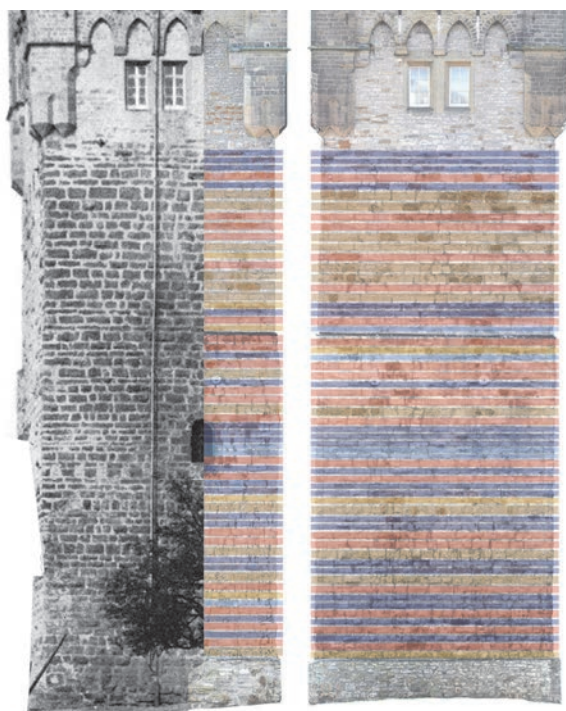
Bild 15 Auswertung der Steinlagen am Turmunterbau. Ostseite (links; in Überlagerung mit einer historischen Fotografie mit noch deutlich erkennbarem Fugenschnitt) und Nordseite (rechts)

Dies bedingte letztlich auch die – statisch relevante – Eigenart der teils erheblich variierenden Einbindetiefen der Schalen in Kernmauerwerk. Während etwa die Außenschale durchschnittlich knapp 50 cm stark ist, finden sich darin eher quaderförmige, 40–45 cm hohe Blöcke, die nur gut 30 cm in die Tiefe reichen und dünne Platten von oft weniger als 15 cm Höhe, aber fast 1 m Tiefe; solche Unterschiede in der Einbindetiefe bestehen auch innerhalb ein und derselben Steinlage.

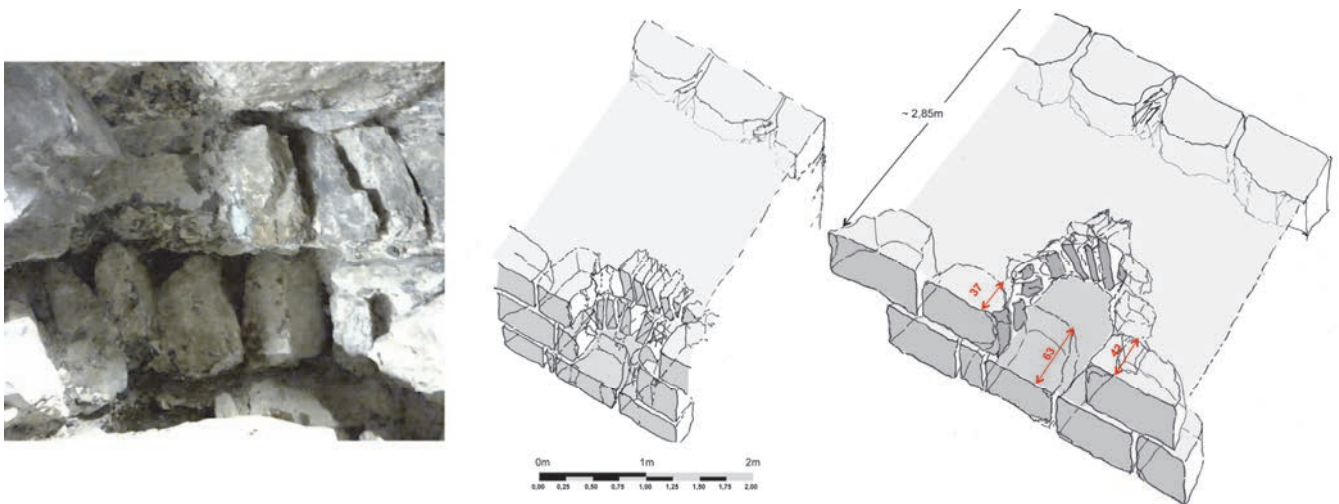
Bild 16 Füllmauerwerk des Blauen Turmes anhand von Befundöffnungen: stehende Steinplatten an einer Öffnung in der Innenschale (links / Mitte) und schräggestellte Steine an einer Öffnung in der Außenschale (rechts)

Von nicht unerheblichem Vorteil war dabei auch, dass für die Ausführung des Füllmauerwerks keine Steinmetze nötig waren, sondern das bloße »Hineinschichten« und Vermörteln von Mauern und sogar von Handlangern ausgeführt werden konnte. Die Füllsteine wurden dabei offenbar nicht einzeln in Mörtel gesetzt, sondern weitgehend »trocken« zwischen die Schalen eingelegt und dann mit einer Schicht eines relativ festen Mörtels glatt abgezogen, der dabei kaum in die Zwischenräume eindrang – eine derartige Mauertechnik für mittelalterliche Füllungen wird von Otto Piper detailreich beschrieben [21, S. 98]. Zwischen vielen der geneigten Steinen ist tatsächlich oft fast kein Mörtel vorhanden. Somit erklärt sich der für die Sanierung äußerst bedeutsame, erhebliche Hohlraumanteil im Mauerwerk teilweise aus dessen Herstellungsvorgang.

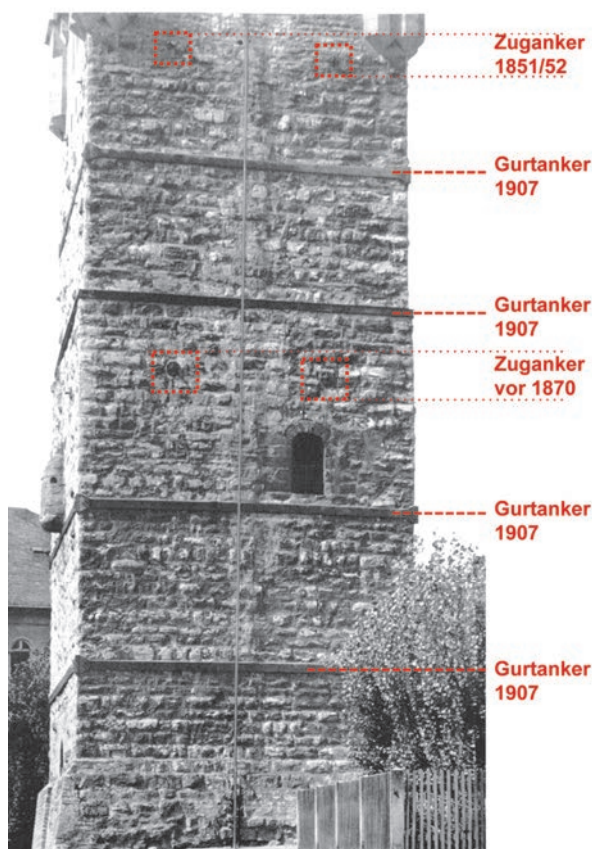
nen Anker mit außenliegenden runden Ankerplatten (vgl. Abb 17). In den 80er Jahren des 19. Jahrhunderts wurde zudem ein erstes »Rissmonitoring« mit Ton- und Glasröhren angebracht, das auf weitere Bewegungen im Mauerwerk schließen ließ. Friedrich Feyerabend berichtet in seinen recht blumig formulierten »Geschichten vom Blauen Turm« von geradezu panikhafte Reaktionen der Wimpfener Bürger; der Türmer wurde wohl Hals über Kopf evakuiert und man schloss bereits Wetten, in welche Richtung der Blaue Turm beim Einsturz wohl fallen würde [28, S. 46f.].

Bild 17 Statische Sicherungen am Turmunterbau nach 1852 [Quelle: Arens 1967, S. 55]

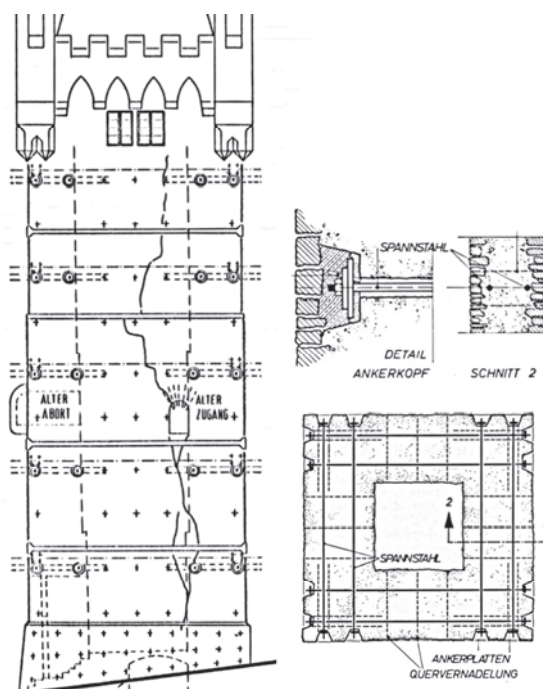
Bild 20 Maßnahmenpläne von Prof. Dr.-Ing. Klaus Pieper zur Instandsetzung des Blauen Turmes, 1971. Ansicht, Grundriss Ankerlagen und Ankerkopfdetail. [Quelle: August Wolfsholz Ingenieurbau GmbH]

Dem Gutachten ist bereits ein recht detailliertes Instandsetzungskonzept beigelegt, das neben der Mauerwerksinjektion und –vernadelung den Einbau doppelter Ankergevierte in 5 Ebenen empfiehlt. Obwohl Befundöffnungen fehlten und stattdessen Erfahrungswerte zum inneren Aufbau des Mauerwerks herangezogen wurden [32, S. 1], schlägt Pieper den verdeckten Einbau der Anker „etwa 40 cm hinter der Wandoberfläche“ [32, S. 6] vor; aus optischen Gründen wie auch als Korrosionsschutz. Die exakt so ausgeführten Spannanker wurden also teils vollständig durch die Außenschale aus massiven Quadern gebrochen und gegen das relativ instabile Füllmauerwerk gesetzt.

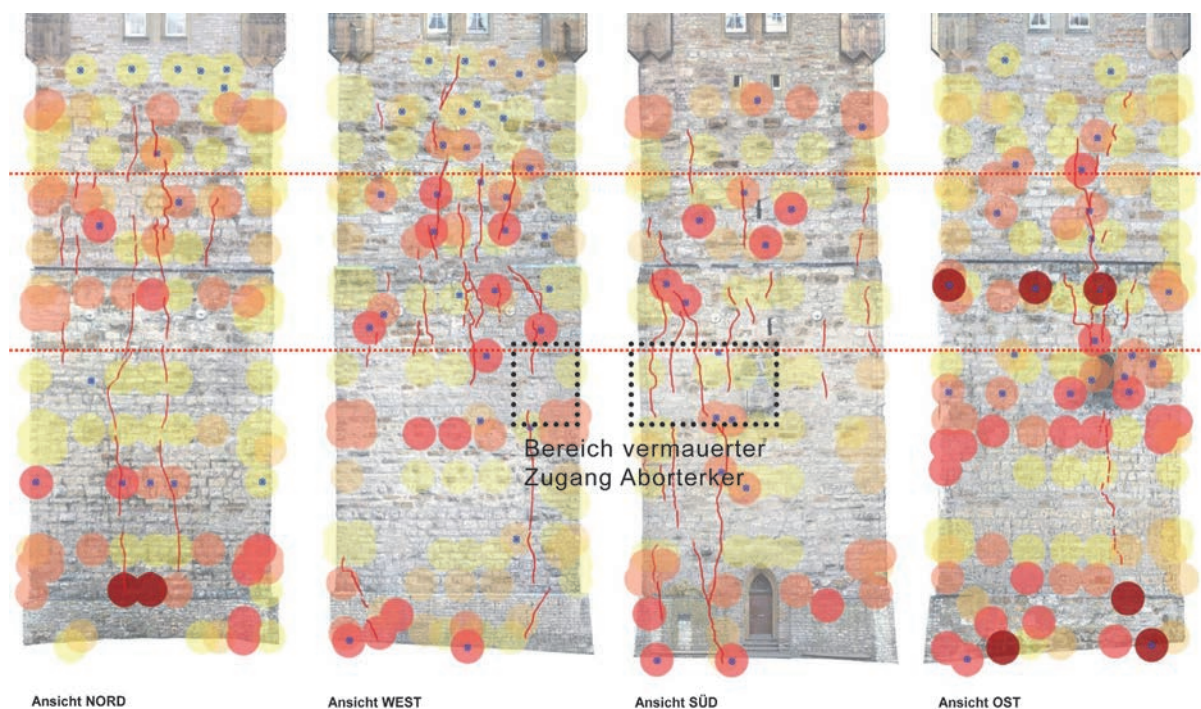
Bild 21 Auswertung der Mauerwerksinjektion mit grafischer Verortung der Injektionsmengen (geringe Menge= gelb / hohe Menge= rot)

der ausführenden Firma August Wolfsholz GmbH umfassend ausgewertet. Neben einer genauen Verortung aller Anker und Vernadelungen anhand aktueller Bildpläne erfolgte eine graphische Analyse der mengenmäßigen Verteilung der Mauerwerksinjektionen, die Rückschlüsse auf die Verteilung der zuvor bestehenden Hohlräume ermöglichte (Bild 21).

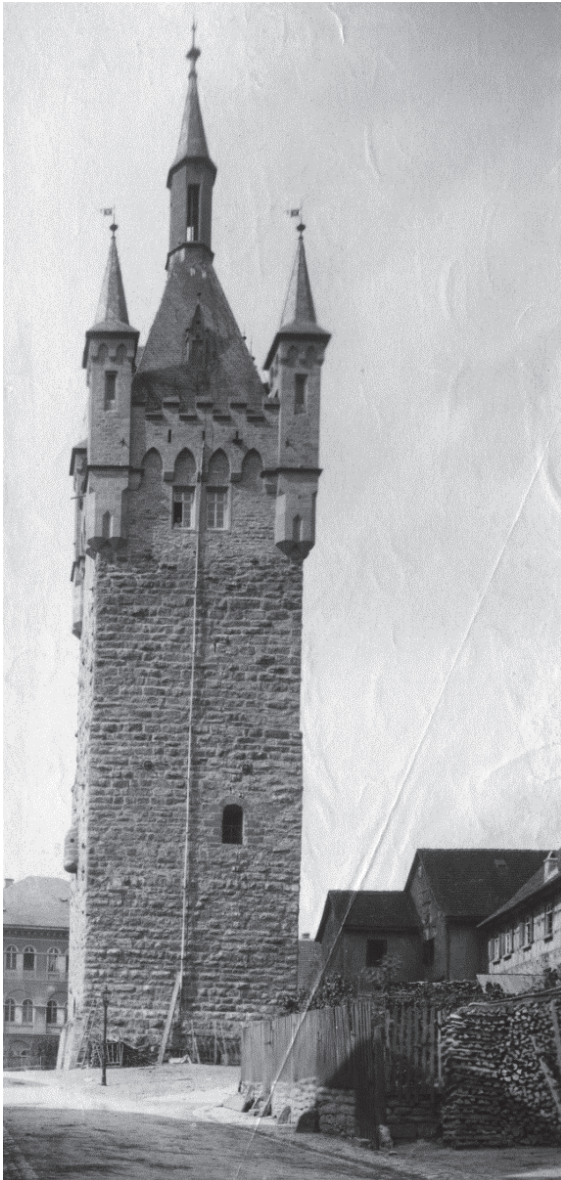
Folgenschwer war dieser Umbau von 1851/52 insofern, als er erheblichen Einfluss auf die Statik des Turms hatte. Schon bald nach dem Umbau entstanden Schäden und Risse im Mauerwerk.

Bild 7 Ostansicht des Blauen Turms mit den vor 1870 über dem ehemaligen Turmzugang eingebauten Zugankern [Altinventar Hessen 1898]

Bereits vor 1870 wurden deshalb auf halber Höhe des Turms zwei horizontale Zuganker eingebaut, deren Ankerkopfplatten auf der Ost- und Westseite des Turms sichtbar waren.

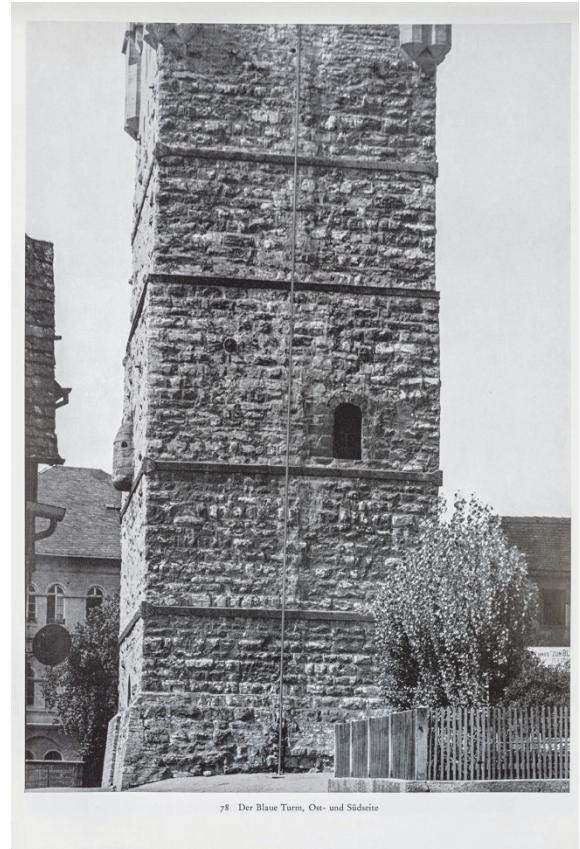
Bild 8 Sicherung des Blauen Turms mit vier eisernen Gurtankern [nach Arens 1967]

Trotzdem schritt das Schadensbild weiter fort, so dass der Turm 1907 mit vier außen sichtbaren, eisernen Gurtankern gesichert werden musste.

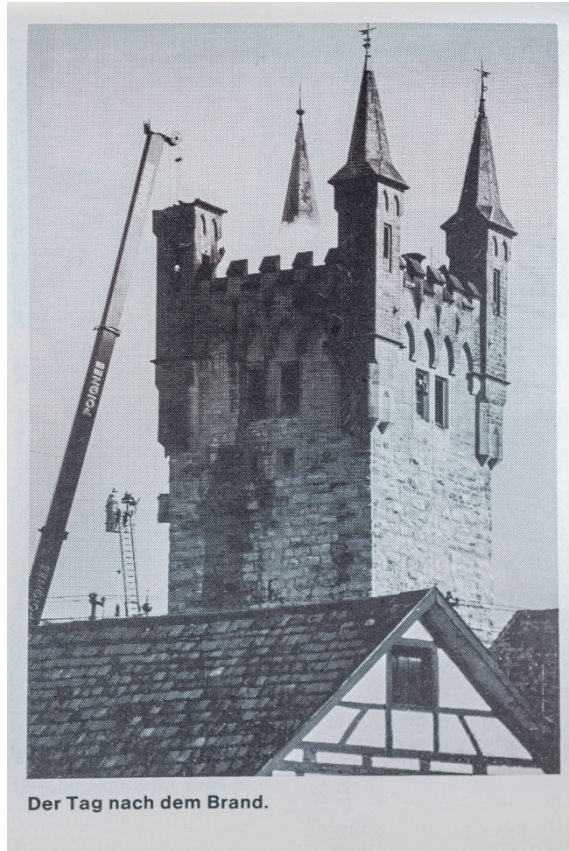
Der Tag nach dem Brand.

Bild 10 Verlust des Turmhelms beim Brand im Mai 1984 [Haberhauer, Regia Wimpina]

Im Mai 1984 zerstörte ein Blitzeinschlag und Brand den Turmhelm zum dritten Mal in der Geschichte. Unter weitgehendem Erhalt der vier Ecktürmchen wurde der Turm repariert und das Dach im Erscheinungsbild von 1851 wieder aufgebaut.

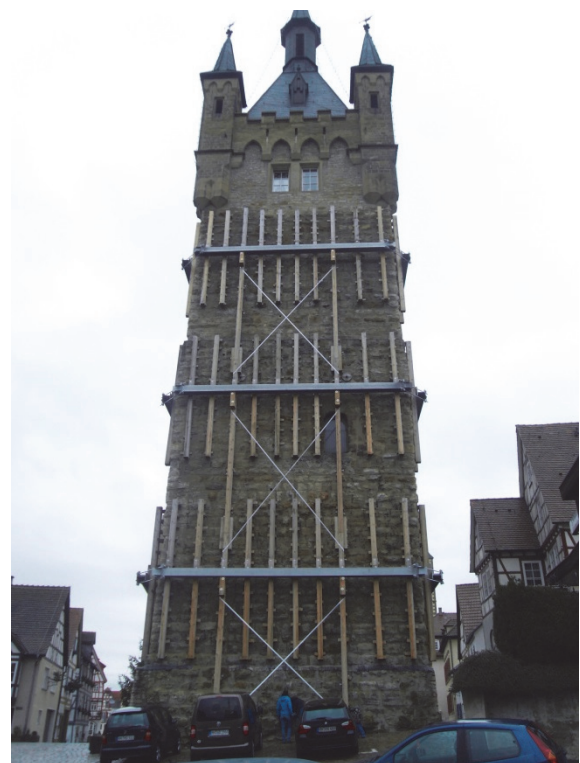
Bild 12 Notsicherung am Blauen Turm mit Stahlkorsett [Barthel & Maus 2014]

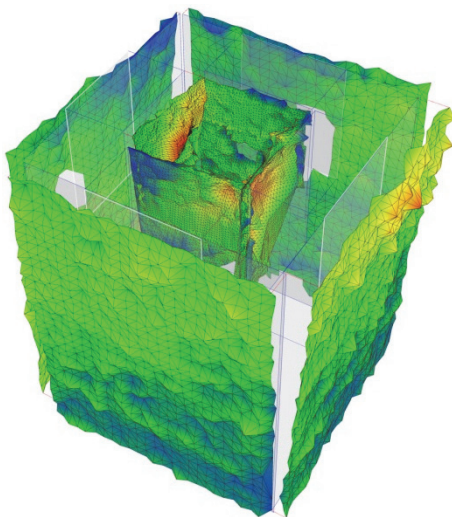
Bild 1 3D-Scanansicht des unteren Turmteils mit inneren und äußeren Verformungen (20-fach vergrößert). Betrachtet aus Nordwesten

Die wesentlichen Erkenntnisse daraus sind: Nord- und Westseite weiten sich vom Sockel ausgehend bis zum Versprung auf halber Höhe deutlich auf. Die größte Ausbeulung des Mauerwerks ist am Versprung der Westseite mit nicht ganz 40 cm zu messen.

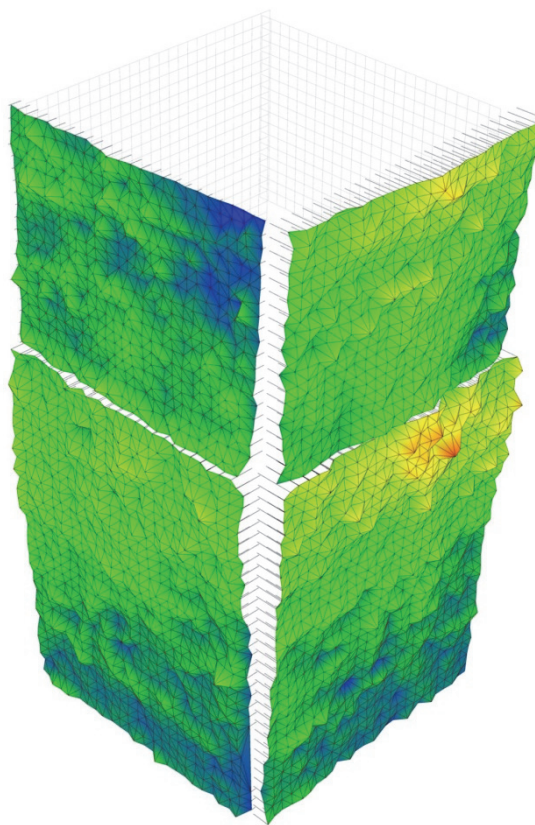
Der obere Teil ist bis auf die Ostseite fast senkrecht errichtet und weniger verformt. Nur die Ostseite neigt sich in der südlichen Hälfte oben nach Westen.

Bild 2 3D-Scan-Ansicht Nord-West mit zusammengefügt unterem und oberem Turmteil (20-fach vergrößert)

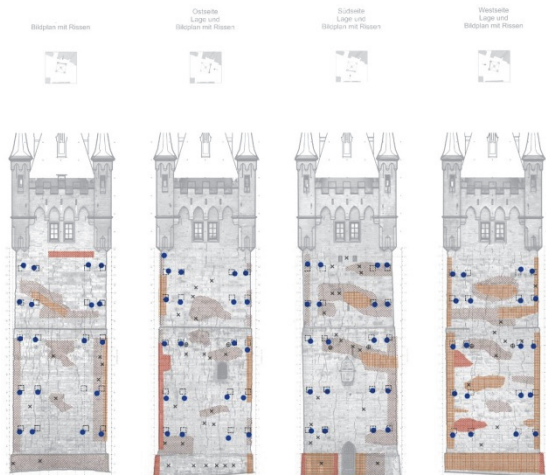
»Ablösungen« und Hohlräume wurden hinter der äußeren Steinschale auf allen vier Seiten und in unterschiedlicher Intensität und Größe gemessen. Zudem wurden die Pieper'schen Ankerplatten eindeutig lokalisiert.

Wichtigste Erkenntnis dieser Untersuchungen: Mehr oder weniger haben sich fast alle vier Eckbereiche vom Kernmauerwerk gelöst.

Bild 3 Georadarwertung

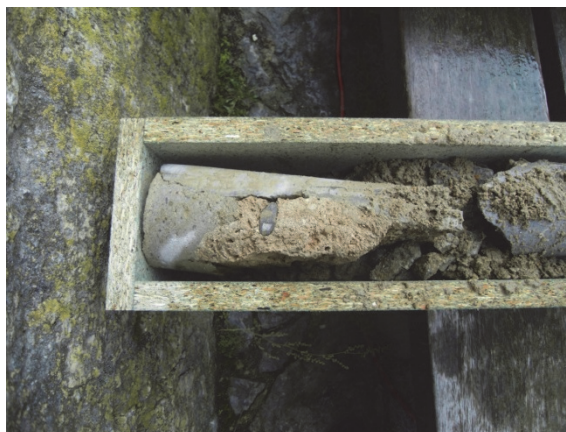
Auffallend waren die – später im Labor qualitativ bestätigten – extrem hohen Druckfestigkeiten des 1971 eingebrachten Spritzfugmörtels.

Bild 5 Überbohrter Spritzfugmörtel aus 1971, ein Kieselstein als Setzhilfe und historischer Setzmörtel in guter Qualität

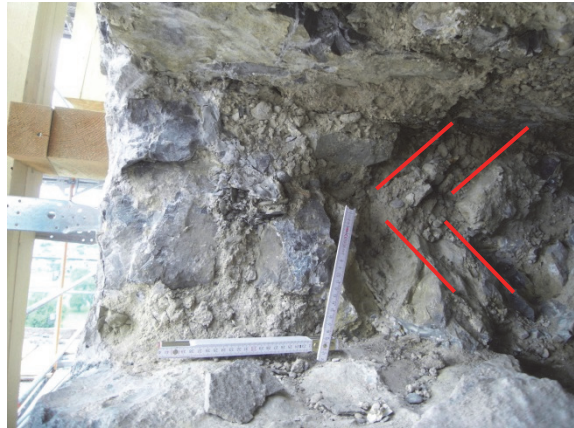
Hinter den Steinen der äußeren Schale sind schrägliegende kleinere Steine verbaut worden. Ähnlich einem »opus spicatum« liegen Bruchsteine im »Fischgrätmuster« sowohl senkrecht zur Außenfläche als auch parallel zur Außenfläche vor. Die Steine in den Öffnungen haben meistens etwas mehr als die halbe Steinhöhe der äußeren Steine und sind jeweils so eingebaut, dass zwei schräge Steinlagen die Höhe der äußeren Steine erreicht. Jede sichtbare äußere Lagerfuge zieht sich flächig über den gesamten Turm. Alle Lagerfugen wurden offensichtlich mit einem Mörtelverstrich glatt gezogen, bis eine neue Steinlage auf die Außenschale gesetzt und das Kernmauerwerk wieder mit unterschiedlich langen – und dadurch mit unterschiedlichen Neigungen versehenen – Bruchsteinen verfüllt wurde.

Dabei wurde oftmals der dabei entstehende Hohlraum zwischen zwei Steinen nicht mit Mörtel verfüllt. Auch hat das Pieper'sche Injektionsgut den Weg dorthin nicht immer gefunden.

Bild 7 Schrägliegende »opus-spicatum«-Steine im Kernmauerwerk

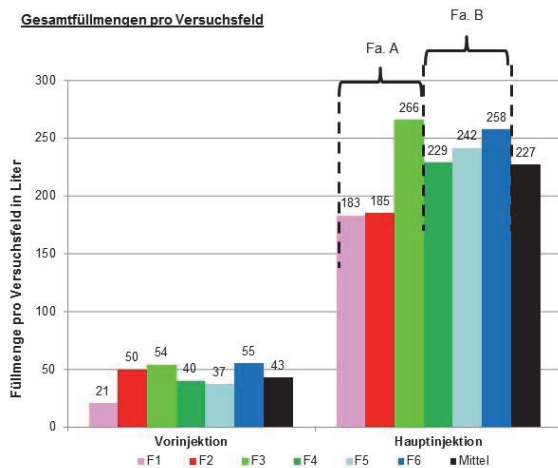
Bild 9 Füllmengen der Vor- und der Hauptinjektion

An Ergebnissen konnte festgehalten werden: Die Füllmengen beim Feinstzement lagen etwa beim 5-fachen Wert der Vorinjektion. Die Versuchsfelder der oberen Ebenen nahmen etwa 35 % mehr Suspension auf als die im Sockelbereich. Das Versuchsfeld im westlichen mittleren unteren Turmteil nahm mit 266 Liter Suspension die größte Einzelmenge auf.

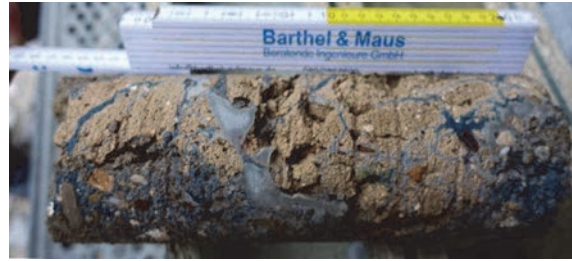
Bild 10 Bohrkern aus dem Versuchsfeld F4 mit historischem Mörtel und Feinstzementsuspension

Anhand der gezogenen Bohrkern im Rahmen der Nachuntersuchung konnte ein Erfolg bei der Fließ- und Eindringfähigkeit festgestellt werden. Die Feinstzementsuspension drang in die feinsten Risse und Hohlräume, es konnten zusammenhängende Bohrkern gewonnen werden.

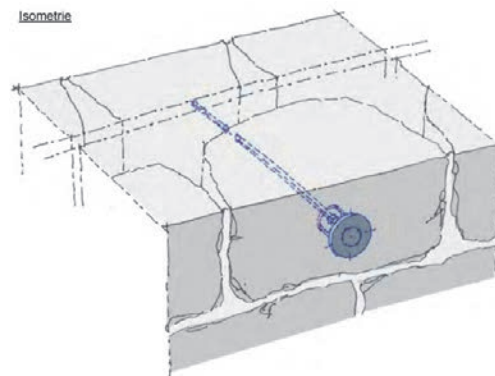
Bild 11 Entwurfsskizze für einen vorspannbaren Nadelankerkopf

Die Nadelankerkanäle werden durch die Steine gebohrt. Aufgrund der Erkenntnis, dass offensichtlich alle Steinlagen beim Erstellen rundum horizontal abgeglichen wurden, bevor weitergebaut wurde, müssen folgerichtig die Bohrungen außen im Stein auch innen im Stein ankommen (sofern nicht eine Stellfuge getroffen wird). Damit lassen sich die Steine gegenseitig zusammenspannen. Die Anspannung erfolgt jeweils von außen mittels gewindebesetztem Nadelankerende. Innen wird die Ankerplatte mit dem Anker verschweißt und in den Stein eingelassen.

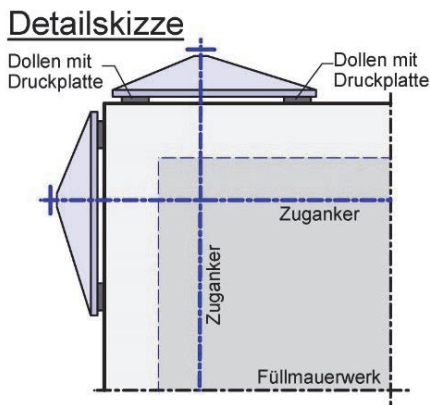
Bild 12 Entwurfsskizze Eckverankerung mit Ankerbarren

Gewählt wurde ein einfeldriger Ankerbarren, der nur an den Enden auf dem Mauerwerk aufliegt und mittels mittig angeordneten Spannankern auf das Mauerwerk gepresst wird. Auf diese Art konnte die Bohrachse deutlich hinter die äußeren Schalensteine gelegt werden. Bei einem Höhenversatz von ca. 10 cm könnten sogar zwei Spannankerlagen am selben Eckstein angebracht werden.

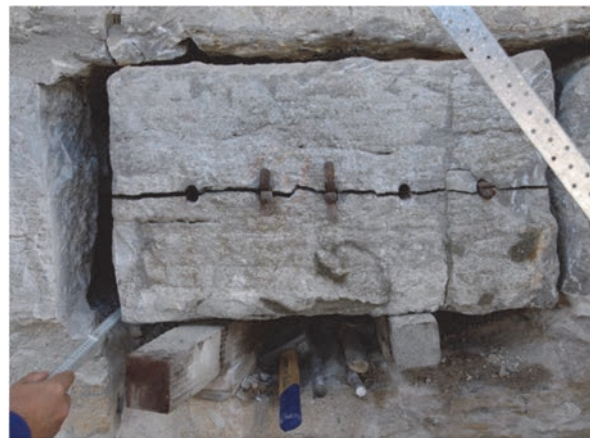
Bild 3 Öffnungsstelle Westseite #1

Die Öffnungsstellen waren dann entsprechend so tief, wie der äußere Stein in das Hinterfüllmauerwerk eingebunden hat.

Auffallend war jedoch, dass in den Öffnungsstellen eine Vielzahl an Steinen der Außenschale oberflächenparallele Risse aufwies. Diese oberflächenparallelen Risse stellten eine weitere Schwierigkeit bei der Beurteilung der Tragfähigkeit des Mauerwerks dar.

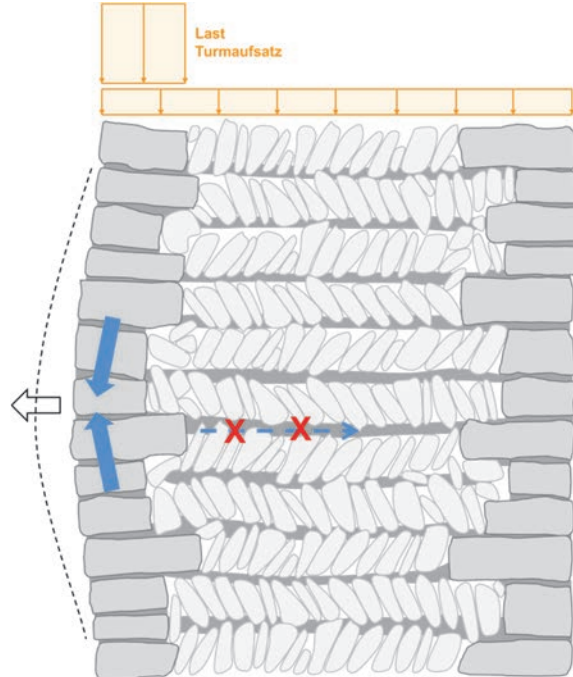
Bild 3 Die Last des Turmaufsatzes von 1851 auf der Außenschale führte zu einer Verstärkung der Verformungen der bereits ausgebeulten Außenschale

Demnach dürfte die Entscheidung richtig gewesen sein, den schweren Turmaufsatz im 19. Jahrhundert nicht auf das Füllmauerwerk zu stellen. Schließlich stellt die Außenschale das demgegenüber deutlich tragfähigere Bauteil dar. Wie die nun durchgeführten Materialversuche und die statischen Berechnungen zeigen, weist das Schalenmauerwerk mit einem intakten Kalkmörtel durchaus eine ausreichende Festigkeit auf, um den schweren Turmaufsatz zu tragen, allerdings nur, wenn ein Ausknicken des relativ dünnen Schalenmauerwerks sicher vermieden wird. Der mörtelarme Mauerkerne konnte hierfür allerdings keine ausreichende Anbindung schaffen, so dass die erhöhte Auflast die unregelmäßig vorverformte Außenschale weiter nach außen drückte (Bild 3).

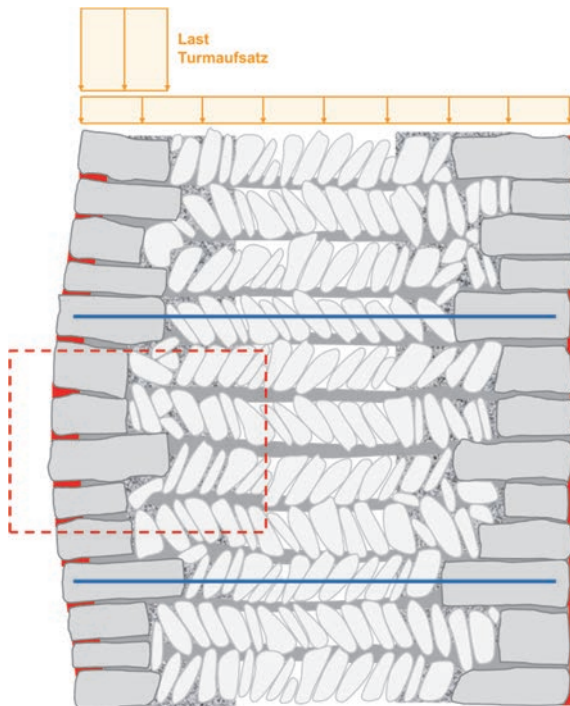
Die im Zuge dieser Maßnahme ausgeführte Neufügung der Außenschale hatte zum Ziel, die Druckfestigkeit der Außenschale zu erhöhen. Dass die Maßnahme mit Kalk-Zementmörtel im Trockenspritzverfahren – also mit, infolge der Aufschlagenergie, hoher Verdichtung - durchgeführt wurde, schaffte allerdings neue Probleme: Zum einen wurde der Feuchtehaushalt ungünstig beeinflusst, da eindringendes Wasser nun durch die weitgehend dichten Fugen nicht mehr austreten konnte. Zum anderen zieht die gegenüber dem historischen Kalkmörtel deutlich steifere Kalk-Zementverfugung gleichsam Lasten an und bedingt somit eine Lastkonzentration auf den äußeren 10 bis 15 cm der Außenschale. Die Lastkonzentration resultiert in hohen Spaltzugspannungen in den Mauersteinen, die im unteren Mauerbereich mit über 3 N/mm² oberhalb der von der MPA Stuttgart im Rahmen der aktuellen Untersuchungen ermittelten Werten [1] liegen (Bild 5). Der 1985 erfolgte Einbau der 260 Tonnen schweren Trümmerdecke, die ebenfalls ausschließlich auf die Außenschale ablastet, hat diesen Effekt zusätzlich verstärkt.

Bild 4 Zustand des Mauerwerks mit Nadelankern, Teilinjektion, Zementverfugung außen und Spritzbeton innen (rot) nach 1971. Gestrichelte Linie: Ausschnitt Bild 5

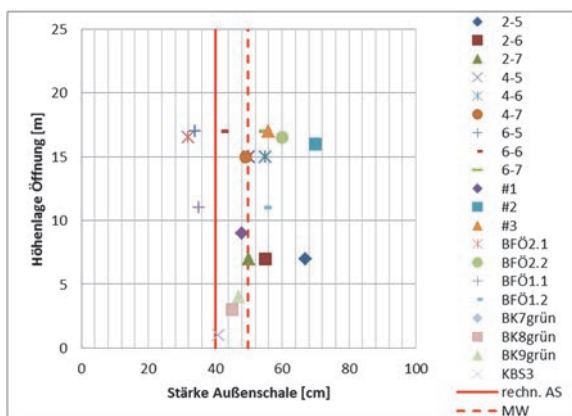
Im Zuge der Voruntersuchungen wurden an den vier Turmseiten insgesamt mehr als 50 Kernbohrungen und Bauteilöffnungen erstellt, die zur Ermittlung der Stärke der Außenschale ausgewertet wurden. Bild 6 zeigt die Auswertung exemplarisch für die Ostseite. Die Stärke der Außenschale schwankt hier zwischen 32 und 70 cm um einen Mittelwert aller Öffnungen von etwa 50 cm.

Bild 6 Auswertung der Stärke der Außenschale auf der Ostseite anhand von Bauteilöffnungen

Eine nennenswerte Korrelation der Schalenstärke zur Höhenlage der Untersuchungsöffnung ist nicht feststellbar. Für die Berechnungen wurde auf der sicheren Seite liegend allseitig eine Stärke der Außenschale von 40 cm angesetzt. Für die Ermittlung der Gesamtwichte des Mauerwerks wurde ein Korrekturfaktor zur Berücksichtigung des demgegenüber höheren Mittelwertes der Schalenstärke eingeführt.

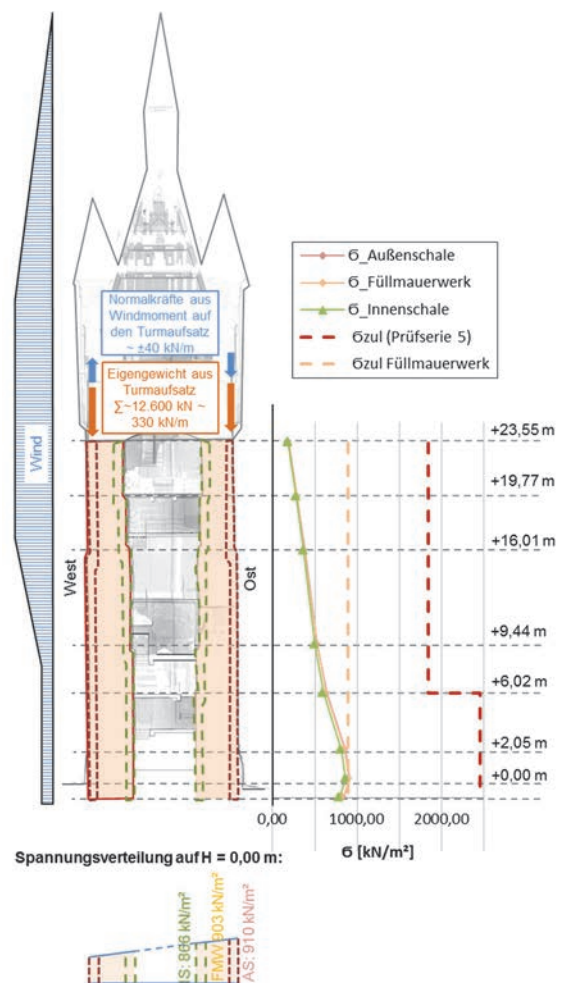
Bild 7 Spannungsverteilung A

Die Spannungsverteilung A berücksichtigt den Extremfall eines maximal ausgelasteten Kernmauerwerks. Sie ergibt sich, wenn zwischen Schalen- und Füllmauerwerk voller Verbund und identische E-Moduli bestehen. In diesem Fall werden etwa 80 % der Last aus dem Turmaufsatz aus der Außenschale in den Mauerkern übertragen. Die Spannungen aus dem Eigengewicht des Turmschaftes und des Aufsatzes sowie aus den angreifenden Windlasten verteilen sich homogen im Mauerwerk. Umlagerungen vom Füllmauerwerk in Außen- und Innenschale (vgl. Bild 1), sind in dieser Spannungsverteilung nicht angesetzt.

Bild 7 stellt die sich daraus ergebenden maßgeblichen Spannungen für die Außen-, die Innenschale und das Füllmauerwerks dar, wobei die Spannungen der Außenschale nahezu identisch mit denen des Füllmauerwerks sind, weshalb die zugehörige Linie verdeckt ist. Die gestrichelten Linien zeigen die jeweils zulässigen Spannungen an. Auf $H = 0,00$ m wird die zulässige Spannung des Füllmauerwerks zu 100 % ausgenutzt. Auf gleicher Höhe beträgt die Auslastung der Außenschale lediglich $910 / 2430 = 38$ %. Gegenüber diesem Spannungszustand liegen demnach erhebliche Umlagerungsmöglichkeiten in Richtung der Außenschale vor.

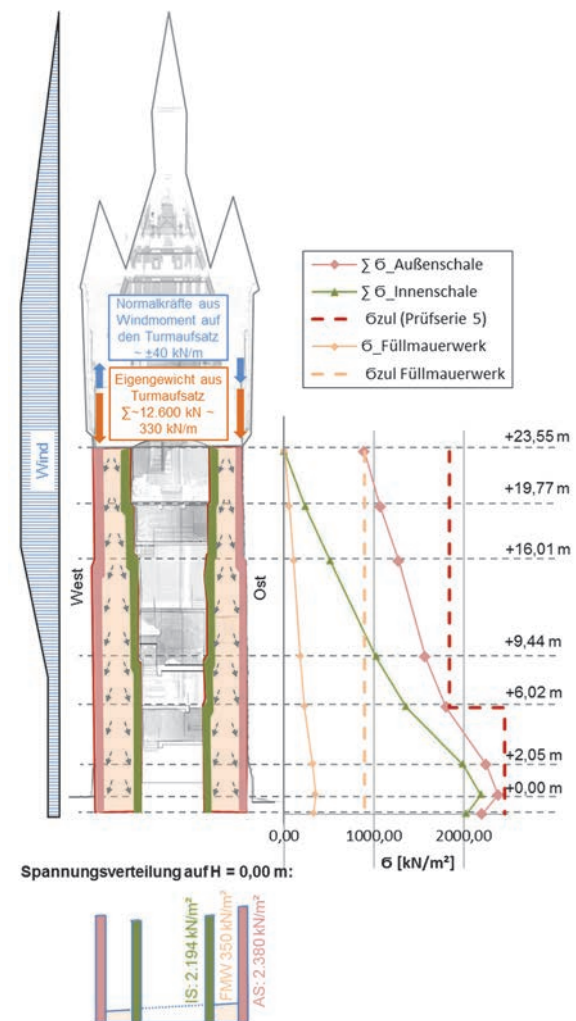
Bild 8 Spannungsverteilung B

Bild 8 zeigt die sich daraus ergebenden maßgeblichen Spannungen für die Außen- und die Innenschale sowie für das Füllmauerwerk über die Höhe des Turmschaftes. Das Füllmauerwerk und die Innenschale sind am Mauerkopf unbelastet, die Spannungen nehmen nach unten hin kontinuierlich zu. Die Außenschale wird mit der Last des Turmaufsatzes beaufschlagt und weist daher bereits am Wandkopf eine Spannung von 925 kN/m^2 auf. Es zeigt sich, dass bei voller Ausnutzung der zulässigen Spannungen in der Außenschale das vergütete Füllmauerwerk noch erhebliche Lastreserven aufweist. Die ermittelten Spannungen betragen hier mit 350 kN/m^2 nur etwa 40 % der zulässigen Spannung. In der unteren Bildhälfte ist die Spannungsverteilung exemplarisch Querschnitt auf $H = 0,00$ m dargestellt.

Die Berechnungen wurden mit zwei Lastfällen durchgeführt. Lastfall 1 berücksichtigt nur das Eigengewicht des Turmschaftes und Lastfall 2 zusätzlich die Last aus dem Turmhelm auf die Außenschale.

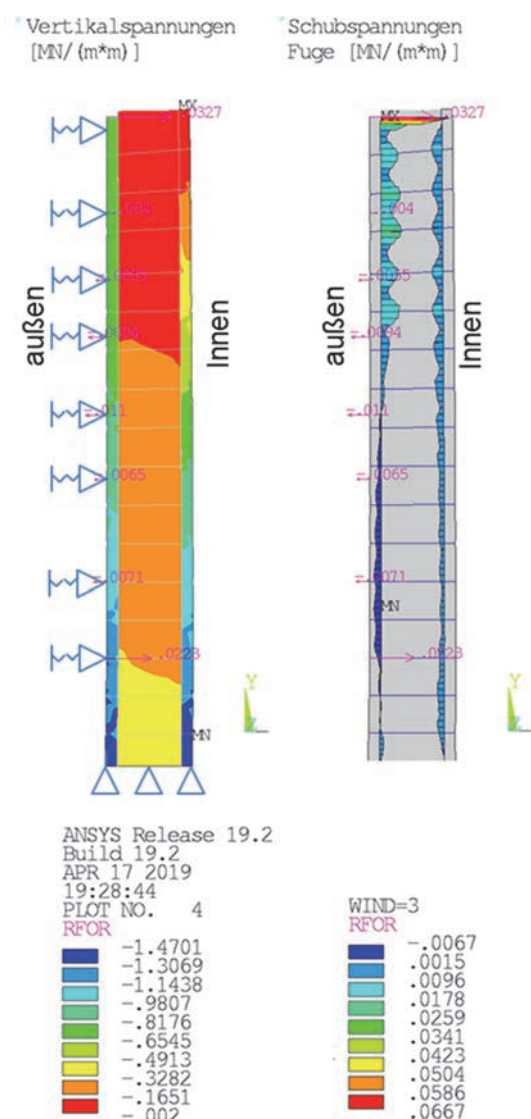
Somit findet im oberen Bereich des Turmes eine Lastumlagerung von der Außenschale in das Füllmauerwerk statt und im unteren Bereich geht – aufgrund der geringeren Steifigkeit des Füllmauer-

werks – wieder ein Teil der Last zurück in die Außenschale. Die Umkehr der Wirkrichtung der Verbundspannungen auf halber Höhe des Schaftes ist in der Darstellung der Schubspannungen in Bild 9 gut zu erkennen. Die Größe der jeweiligen Umlagerungseffekte liegt in der Größenordnung, wie sie bei der Ermittlung der Spannungsverteilungen A und B angenommen wurden. Beide Effekte heben sich jedoch – wie die Parameterstudie zeigt – teilweise auf. Damit ist gezeigt, dass die in Kapitel 3.3.1 dargestellten Spannungsverteilungen die im Mauerwerk erfolgenden Umlagerungseffekte jeweils auf der sicheren Seite liegend abschätzen, die tatsächlichen Spannungen also unterhalb der ermittelten Extremwerte liegen.

Bild 9 Auszug aus der Parameterstudie (Fall 22a), Mitwirkung: Matthias Jagfeld, TFI

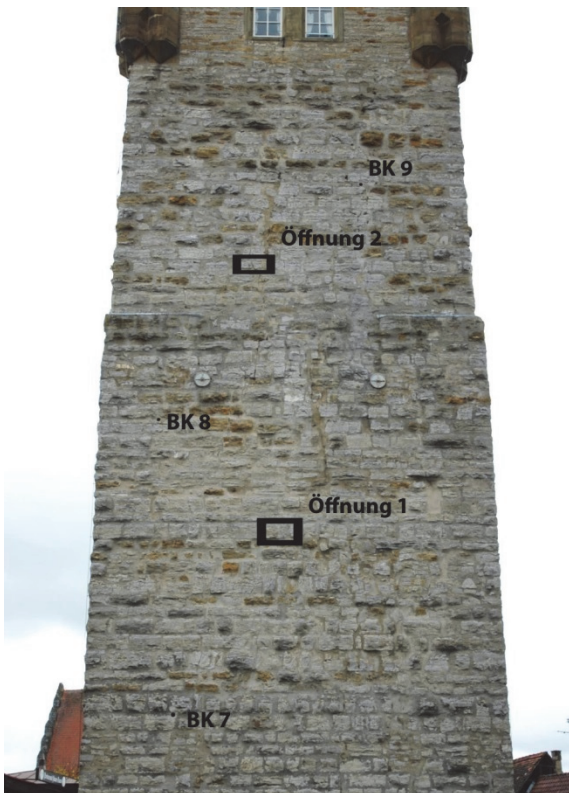
gelegt. Es wurde versucht den Quader durch trockenes Ausräumen von Stoß- und Lagerfuge aus dem Verband zu lösen. Bild 1 zeigt die Lage der Bohrungen und der beiden Öffnungsstellen an der Westseite des Turmes. Es zeigte sich jedoch ziemlich schnell, dass die vorgesehenen Muschelkalkquader nur schwer und in kleinere Einzelstücke zerteilt aus dem Mauerwerk herausgelöst werden konnten. An zwei der Öffnungsstellen der Westseite wurde über die Einbindetiefe hinaus bis in etwa 100 cm Tiefe die Öffnung erweitert. Ziel war zu prüfen, ob sich die Mauerwerksqualität in der Tiefe verändert. In der Öffnungsstelle West 1 wurde ein Kalkstein mit einer Höhe von rund 40 cm und einer Einbindetiefe von etwa 55-60 cm ausgebaut. Der ausgebaut Muschelkalkstein hat eine nach Innen zurückspringende, halbreisförmige Form aufgewiesen, die den historischen Baumeistern die Erstellung schmaler Vertikalfugen ermöglicht hat. Durch die Überarbeitung des Fugennetzes im Jahr 1971 kann dies heute vor Ort nicht mehr erkannt werden. Die Dicke der Lagerfugen sind mit ca. 30 mm in der Außenschale in Bezug zur Steinlänge sehr niedrig.

Bild 1 Lage der Bohrkernentnahmestellen 7 bis 9 und der Öffnungsstellen 1 und 2 an der Westseite

Der Öffnungsstein hat in ca. 10 cm Tiefe einen oberflächenparallelen, von außen zuvor nicht sichtbaren Riss aufgewiesen. Entgegen den Erwartungen konnte der Stein nicht in einem Stück ausgebaut

werden, weil sowohl an der Rückseite als auch im Bereich der Stoß- und Lagerfugen ab etwa der Steinmitte erhebliche Mengen an Injektionsmörtel der Maßnahme von 1971 vorhanden war. Dieser Befund legt einen hohen Anteil von Rissen und Hohlräumen im Kernmauerwerk vor der Maßnahme von Pieper nahe. Eine weitere wichtige Erkenntnis aus dieser ersten Öffnungsstelle ist die grundsätzlich gute handwerkliche Ausführung des Mauerwerks.

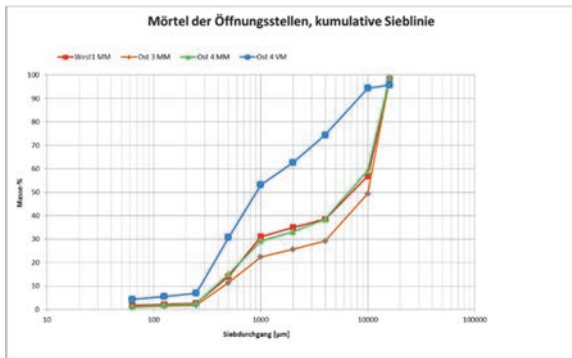
Bild 3 Sieblinie von Mauer- und Versetzmörtelproben der Öffnungsstellen West 1, Ost 3 und Ost 4. VM = Versetzmörtel, MM = Mauermörtel

Hinsichtlich der Korngrößenzusammensetzung gibt es einen deutlichen Unterschied zum historischen Versetzmörtel der Außenschale. Der Versetzmörtel hat ein kleineres Korn bis max. 4–8 mm aufgewiesen, der historische Verfüllmörtel des Kernmauerwerks weist hingegen ein Größtkorn bis zu ca. 32 mm aus flachen Neckarkieseln auf (Bild 3). Alle untersuchten Mauerwerksöffnungsstellen der Innen- und Außenschale weisen folgende Gemeinsamkeiten auf:

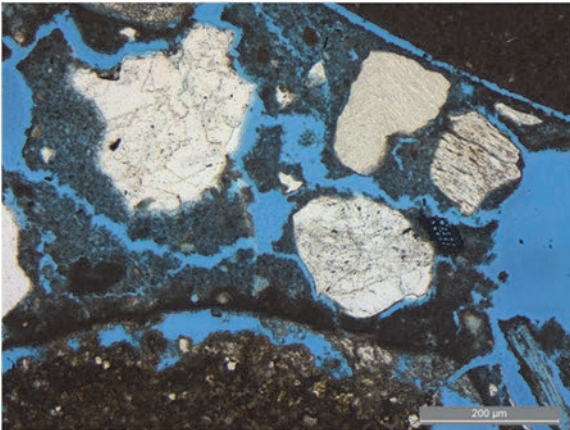
Bild 6 Historischer Mauermörtel aus der Öffnungsstelle West 1 mit starker Auflockerung des Korngefüges. Ablösung des historischen Kalkmörtels vom Injektionsmörtel (unterer Bildrand). Rechts im Bild ist noch die Zellstruktur in einem Holzkohlestückchen (schwarz mit Löchern) zu erkennen

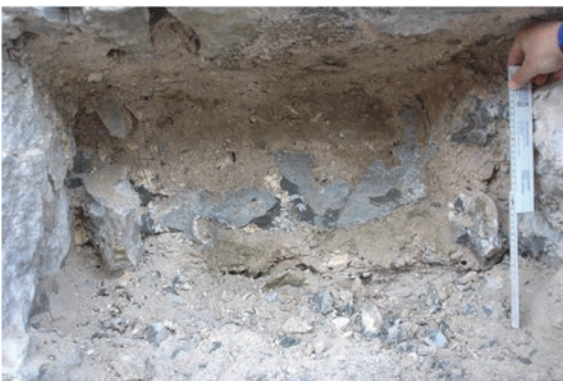
In allen vier Öffnungsstellen der Außenschale wurde viel Injektionsmörtel gefunden. Daraus lässt sich schließen, dass die Sanierung bezüglich der Hohlraumverfüllung erfolgreich war. In den Öffnungsstellen konnten jedoch nach wie vor noch kleinere und größere Hohlräume gefunden werden. Insgesamt ist das Mauerwerk jedoch kompakt und hohlraumarm einzuschätzen (Bild 7 und Bild 9).

Bild 7 Öffnungsstelle West 1: Ansicht nach dem Herausnehmen des Steins mit gut sichtbarem Injektionsmörtel (mittelgrau)

Unterschiedliche Graufärbungen der Injektionsmörtel lassen auf unterschiedliche Wasserzugabe (w/z -Werte) bei der Herstellung schließen, was auch durch Porositätsmessungen mit Hg-Druckporosimetrie bestätigt wurde.

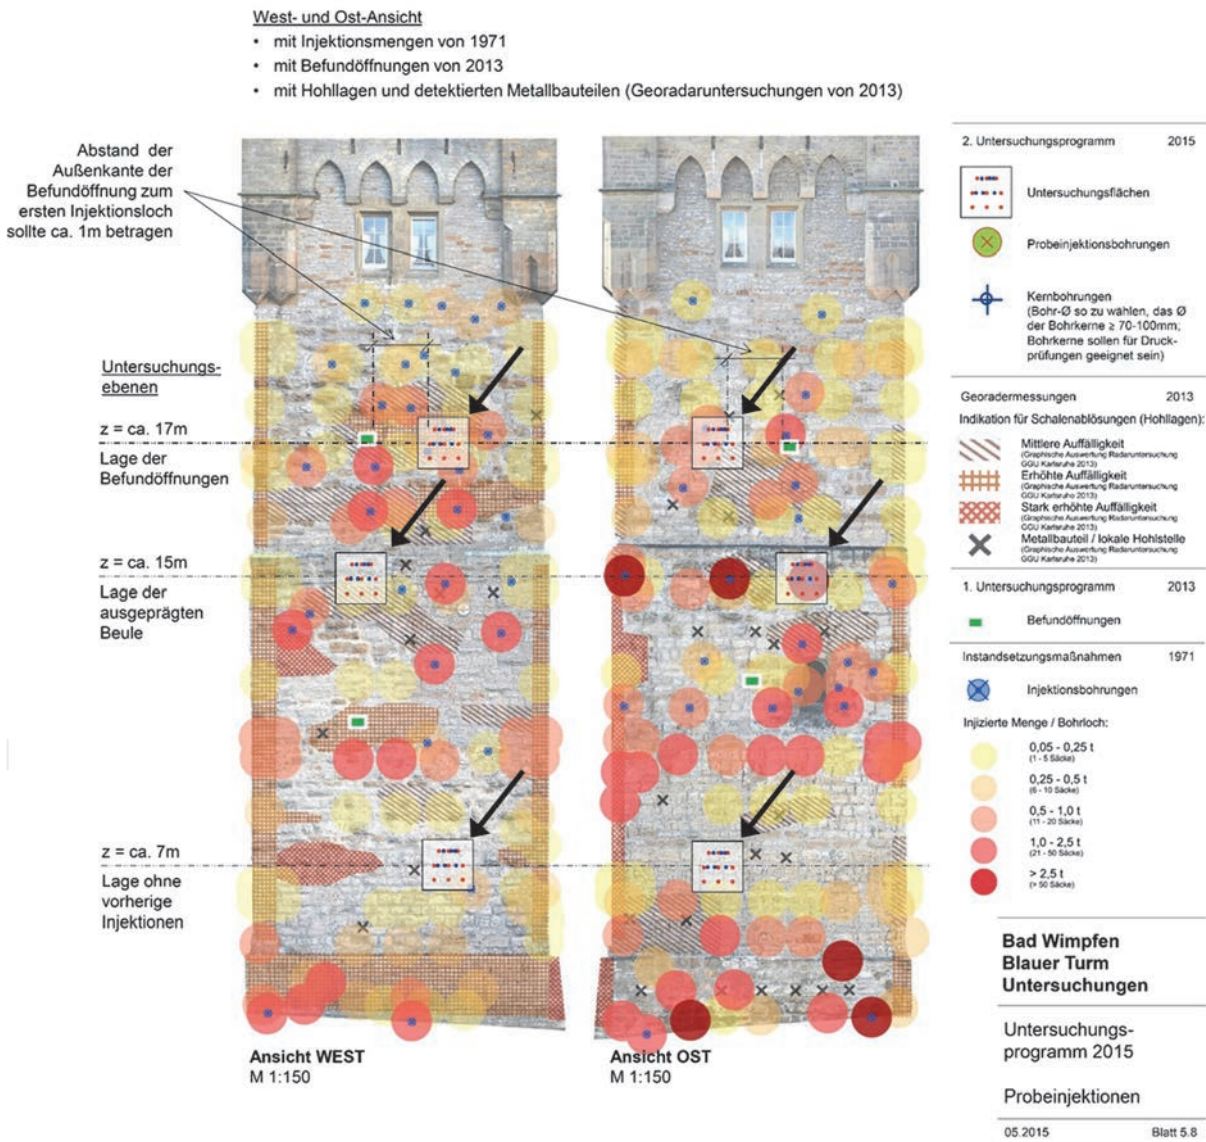
Die Lage der Musterinjektionsfelder ist im Plan von Bild 11 zusammen mit Auswertungen zur Injektionsmenge von 1971 und der bisherigen Voruntersuchungen verzeichnet. Jeweils drei Injektionsmuster wurden an der Westseite und an der Ostseite ausgeführt. Die Musterfelder wurden verteilt über die Höhe angeordnet.

Bild 11 Lage der Musterinjektionsfelder, durch Pfeile markiert (Quelle: Barthel & Maus Beratende Ingenieure GmbH).

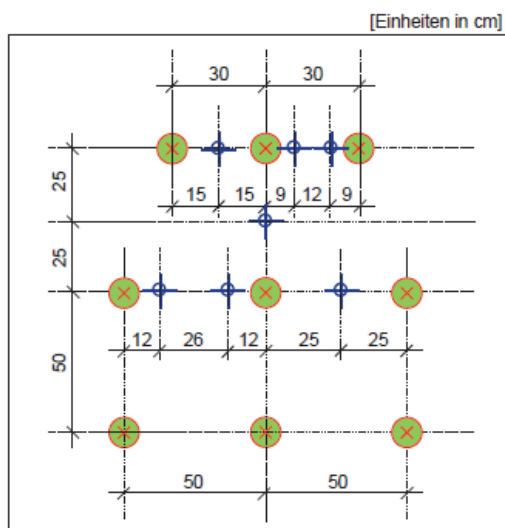
- ⊗ 9 Injektionsbohrungen (Trockenbohrungen, $\varnothing = 30\text{mm}$, $L = 1,5\text{m}$)
 Injektionsmaterial mit vorab bestimmten w/z-Wert
 (→ Firma Dyckerhoff GmbH)
- + 7 Kernbohrungen zur Prüfung der Eindringtiefe
 (Durchmesser der entnommenen Bohrkern $\geq 70 - 100\text{mm}$, in Anlehnung an DIN EN 1926)

Bild 12 Lage der Injektionsbohrungen und der geplanten Kernbohrungen für jedes Musterfeld (Quelle: Barthel & Maus Beratende Ingenieure GmbH).

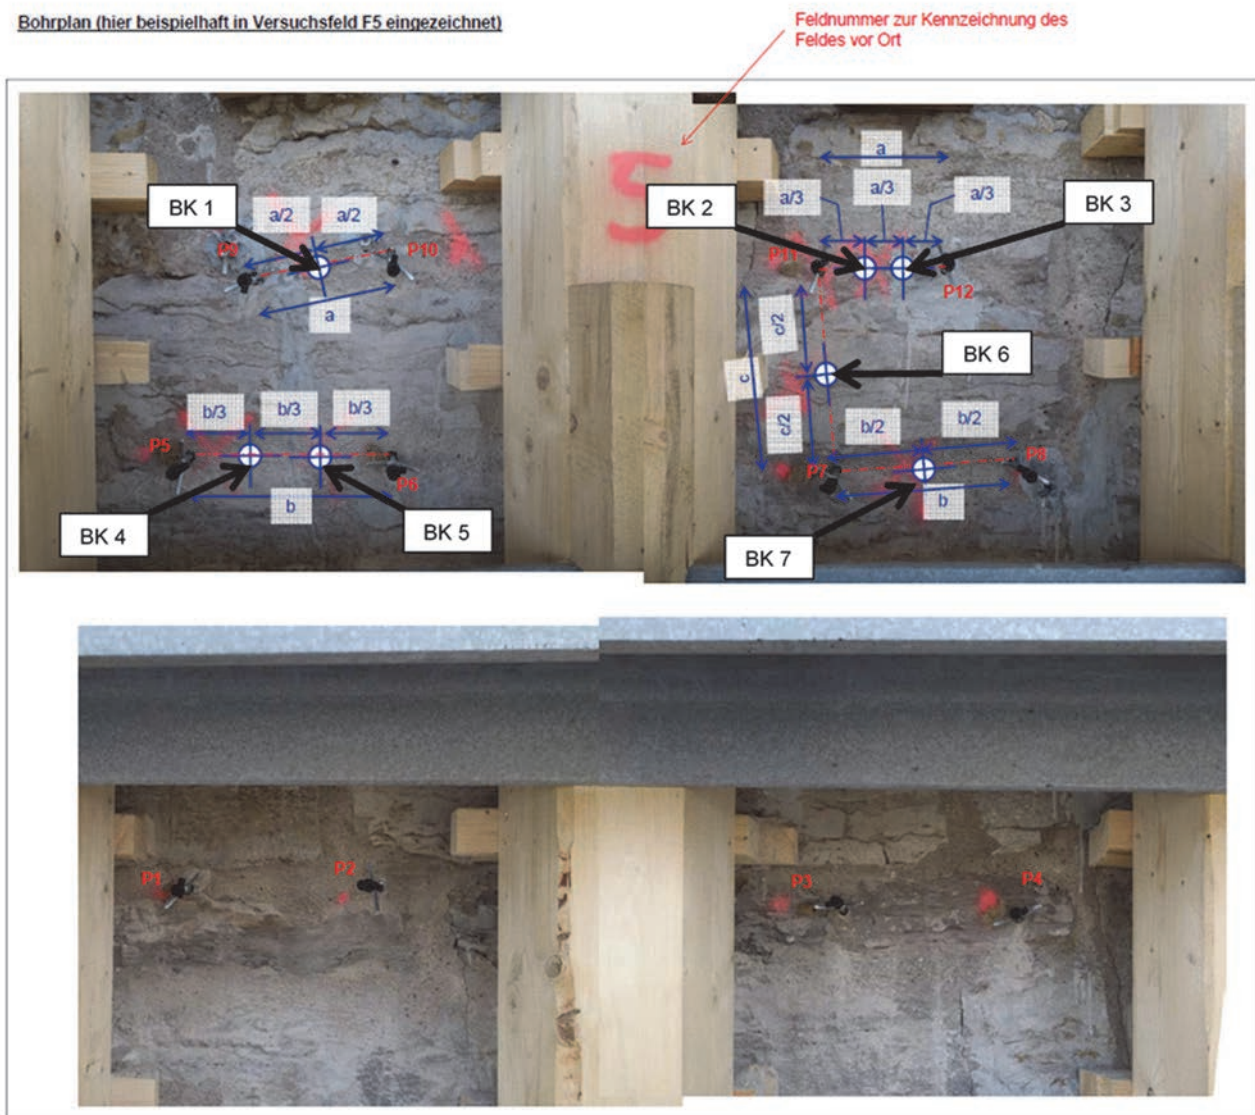
Aufgrund der angebrachten Notsicherung des Turmes konnte das Bohrraster der Kernbohrungen allerdings nicht wie geplant (siehe Bild 13) eingehalten, sondern musste entsprechend angepasst werden. An der ersten beprobten Musterfläche wurde nur wenig Injektionsmaterial in den Bohrkernen gefunden. Deshalb wurde das Bohrprogramm an jedem weiteren Musterfeld auf 3 Bohrkerns reduziert und nur in jedem Injektionsfeld die Bohrkerns Nr. 5, 6 und 7 entnommen. Die Lage der tatsächlich entnommenen Bohrkerns ist aus Bild 13 ersichtlich. An den Bohrkerns sollte die erreichte Druckfestigkeit des injizierten Kernmauerwerks ermittelt werden. Es wurde die Druckfestigkeit des Tubag HSTV-p Injektionsmörtels in Anlehnung an DIN EN 1015-11 mit ei-

Bild 13 Tatsächliche Lage der Kernbohrungen (BK 1 - BK 7) an einem Musterinjektionsfeldern und Nummerierung der geplanten Bohrungen (Quelle: Barthel & Maus Beratende Ingenieure GmbH).

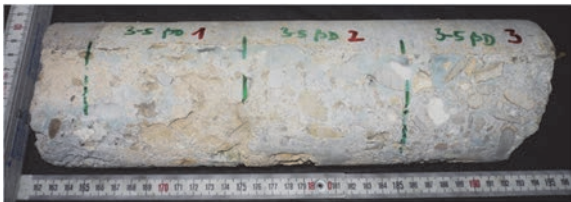
Aus insgesamt 6 Bohrkernen konnten zusammenhängende Proben aus Naturstein, historischem Mörtel und Injektionsmaterial gewonnen werden. Die Anteile an Naturstein, historischem Mörtel und Injektionsmaterial waren großen Schwankungen unterworfen. Diese Streuung spiegelt gut die unterschiedlichen Bereiche des Verfüllmauerwerks wieder. Beispielhaft sind prüffähige Bohrkernabschnitte in Bild 14, Bild 15 und in Bild 16 dargestellt.

Bild 14 Prüffähiger Bereich aus dem Bohrkern 3-5 mit Lage der Prüfkörper, grau = Feinstzementinjektion

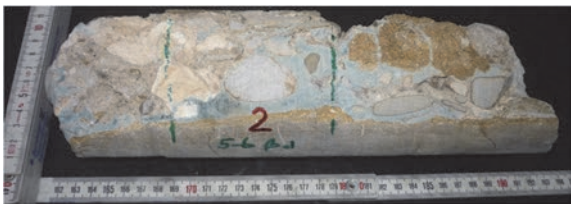
Bild 15 Prüffähiger Bereich aus dem Bohrkern 5-6 mit Lage des Prüfkörpers.

Aufgrund der Heterogenität der Mauerwerksprobenkörper sind die Streuungen der ermittelten Druckfestigkeiten sehr hoch und betragen zwischen 1,6 N/mm² bis 32,3 N/mm². Der Mittelwert der Proben von 10,7 N/mm² ist deshalb auch nur wenig aussagefähig.
