Die Instandsetzung des Blauen Turms in Bad Wimpfen

Aktuelle Forschung an Kulturdenkmalen

Tagungsband zum Kolloquium am
17. Mai 2019 in Bad Wimpfen

Herausgeber: Materialprüfungsanstalt Universität Stuttgart

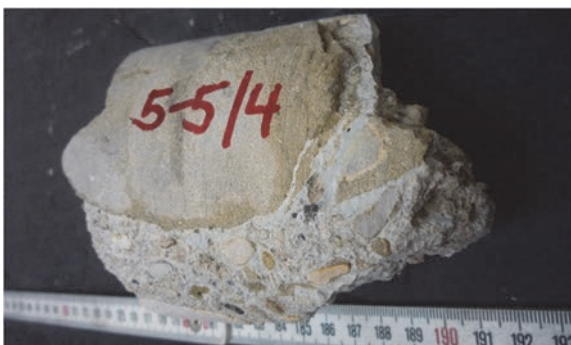
Bild 16 Prüffähiger Bereich aus dem Bohrkern 5-5.

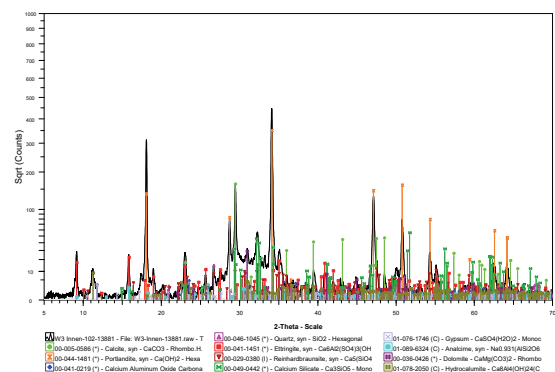
Neben der Untersuchung der festigkeitsverbessernden Eigenschaften wurde die chemisch-mineralogische Zusammensetzung der Altinjektionen von Pieper und des neu eingebrachten Injektionsgutes mit Röntgendiffraktometrie zur Phasenanalyse untersucht. Der Altinjektionsmörtel von 1971 hat einen hohen Portlanditgehalt aufgewiesen. Ettringit, ein das Mauerwerk stark schädigendes Treibmineral, wenn es als Sekundärphase durch Reaktion mit Sulfat im Mauerwerk gebildet wird, ist nur in geringen Mengen nachgewiesen worden. Geringe Ettringitbildung ist bei der Verwendung von Portlandzementklinker in Injektionsmörteln üblich. In allen Proben von 1971 und den aktuellen, erhärteten Injektionsmörteln sind deutliche röntgenamorphe Anteile an CSH-Phasen vorhanden.

Bild 17 Öffnungsstelle West 3, Tiefe ca. 80 cm, hellgrau, Material von 1971, es ist noch sehr deutlich Portlandit vorhanden, Ettringit ist nachweisbar, hoher Anteil an röntgenamorphen CSH-Phasen. Mineralogisch kein signifikanter Unterschied zu dunkelgrauem Injektionsmörtel.

In Proben des grauen Altinjektionsmörtels kann Analcim, ein Zeolithmineral als Hinweis für die Verwendung von rheinischem Trass im Injektionsmörtel, gefunden werden.

In ihrem Phasenbestand sind deshalb diese Proben dem aktuell verwendeten Tubag-Material vergleichbar (siehe Bild 17 und Bild 19). Der neue Tubag-Injektionsmörtel hat deutlich Portlandit, (röntgenamorphe) CSH-Phasen, sowie Aluminatphasen und primären Ettringit aus der Frühphase der Erhärtung gezeigt.

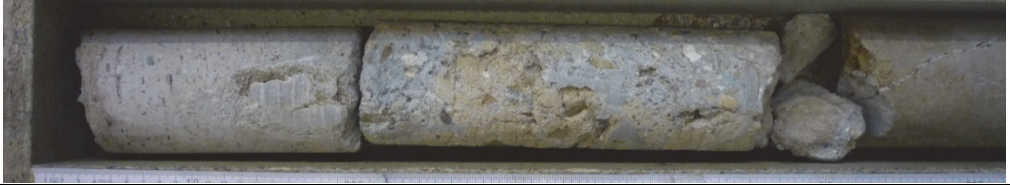
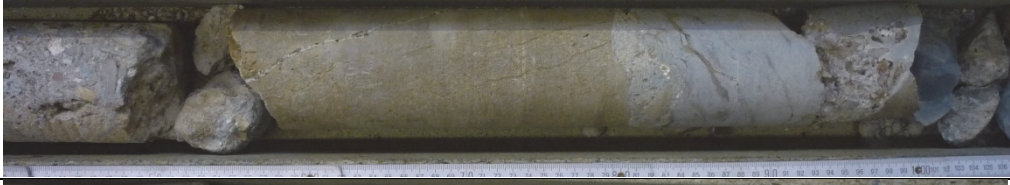
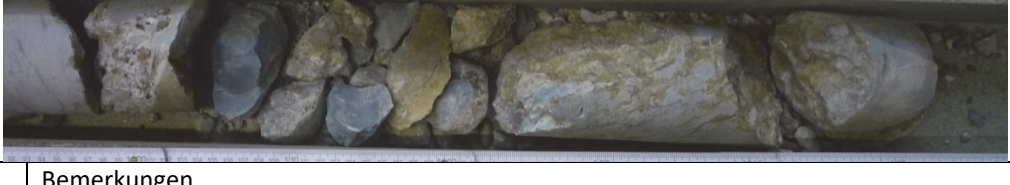
Turmseite:	Probeinjektion West	Bohrkern Nummer:	3-5
Tiefenlage [cm]	(Tiefe des Bohrloches: 148 cm)		
0-60

Tiefenlage [cm]	Bemerkungen		
0-20	Kalkstein mit oberflächenparallelem Riss in rd. 20 cm Tiefe Hier wurde eine Stoß- und Lagerfuge überbohrt Der Torkretmörtel ist hier bis zu einer Tiefe von rd. 10 - 15 cm in die Lagerfuge eingebracht worden		
20-45	Größeres Kalksteinstück mit anhaftendem historischem Lagerfugenmörtel Das Injektionsmaterial (Dyckerhoff) ist hier gut in die Hohlräume im Lagerfugenmörtel und zwischen dem Kalkstein und dem Lagerfugenmörtel eingedrungen und hat das Material gut stabilisiert. Es hat sich eine wabenähnliche Struktur aus Injektionsmaterial im historischen Mörtel gebildet Im Injektionsmaterial sind rel. viele Hohlräume sichtbar (eingeschlossene Luft beim Injektionsvorgang)		
45-55	2 größere Stücke historischer Mörtel, der durch Injektionsmaterial partiell umhüllt und gefestigt wurde

55-92	Größeres Stück Dolomit am Dolomit haftet ein Kalkstein durch Mörtel an an den Grenzflächen zwischen dem Dolomit bzw. dem Kalkstein und dem historischen Mörtel ist Injektionsmaterial (Dyckerhoff) eingedrungen und hat den historischen Mörtel jeweils an den Gesteinen verklebt die historische Mörtelschicht weist in diesem Bereich eine Dicke bis zu 2 cm auf am Dolomit selbst wurden größere Risse partiell vom Injektionsgut verfüllt		
92-105	größeres Kalksteinstück mit viel Injektionsmaterial (tubag und Dyckerhoff) größere Menge an historischem Mörtel haftet an dem Injektionsmaterial		
105-125	mehrere große Stücke Injektionsmaterial (Dyckerhoff) ohne anhaftenden Kalkstein oder historischen Mörtel aus historischem Mörtel ausgewaschener Kies ohne anhaftendes Bindemittel größere Kalksteinbruchstücke, teilweise mit anhaftendem Injektionsgut kleinere, durch Injektionsgut (Dyckerhoff) stabilisierte Stücke historischen Mörtels

125-148	2 größere Kalksteinbruchstücke, an einem Bruchstück etwas anhaftendes Injektionsgut (Dyckerhoff)

Bild 18 Bohrkern 3-5 aus der Musterinjektionsfläche 3 (Westseite mittig)

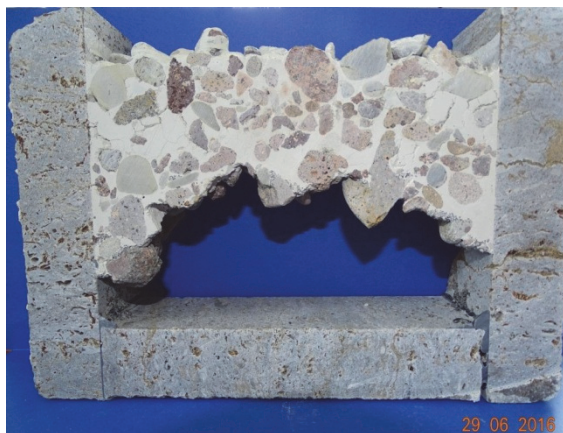
Bild 2 Wannenscheibe mit Feinstzement-Verpressung: Es konnte nur ein Teil des Zuschlaggemisches verfestigt werden, das lockere Material im unteren Bereich wurde beim Sägen ausgespült

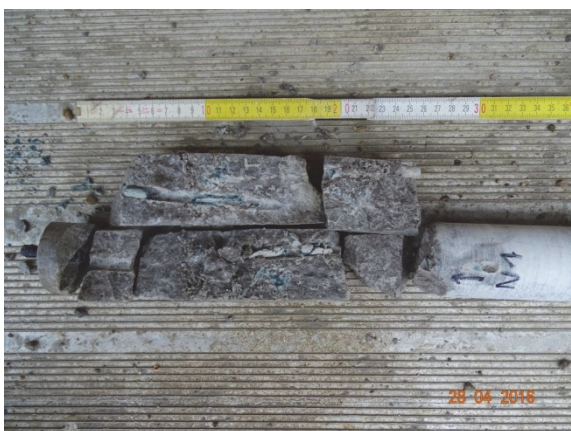
Bohrung N1

Mit dem Georadar wurde ein Riss in ca. 20 cm Tiefe detektiert; die Bohrkernlänge beträgt 44 cm, die Risse befinden sich in 2-3 und ca. 23 cm Tiefe. Wie in Bild 4 erkennbar, wurde nur der Bohrkern mit Zement verfüllt, in den beiden Rissebenen befindet sich kein Zement.

Bild 4 Bohrung N1; in der Mitte des gebrochenen Bohrkernabschnittes ist der mit Mikrozement gefüllte Bohrkern zu erkennen

Dieser Befund – Bohrkern verfüllt, aber kein Material in der Rissebene - wiederholt sich mit einer Ausnahme an allen entnommenen Bohrkernen. Lediglich die Bohrung S8, bei der nennenswerte Mengen an Zementsuspension eingebracht werden konnten, bietet ein anderes Bild.

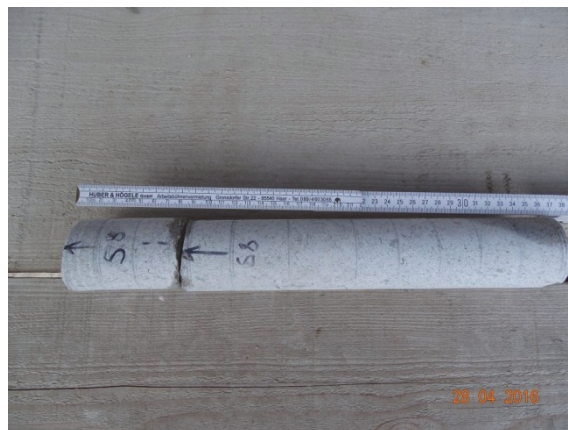
Bohrung S8

Der Riss wurde mit Hilfe des Georadars in ca. 10 cm Tiefe detektiert. In zwei Durchgängen wurden ca. 180 ml Zementmischung eingebracht. Sowohl im Bohrkern als auch im oberflächenparallel verlaufenden Riss in ca. 8,5 cm Tiefe befindet sich Verpressmörtel (Bild 5 und 6).

Bild 5 Bohrung S8; in der ca. 8,5 cm tief liegenden Rissebene wie auch im Bohrkern befindet sich Verpressmörtel

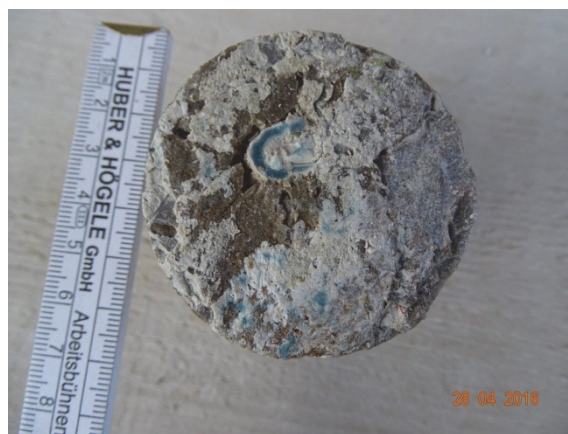
Bild 6 Bohrung S8; Blick auf die Rissebene mit anhaftendem Verpressmörtel, der auch im Bohrkern erkennbar ist

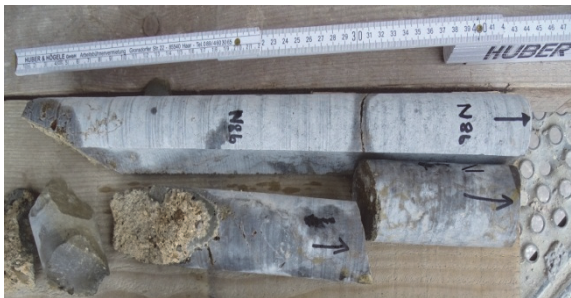
Bohrung N8b

Auch hier wurde die Risttiefe in 15 cm Tiefe detektiert. Die Bohrung liegt direkt auf dem Bohrkanal, der Bohrkern ist 40 cm lang; die Rissebene liegt ebenfalls in ca. 12 cm Tiefe. Der Riss ist unverfüllt, lediglich im Bohrkanal befindet sich Harz (Bild 7).

Bild 7 Bohrung N8a und N8b, unterer Bohrkern N8a: Rissebene in ca. 12 cm Tiefe, kein Harz in der Rissebene, nur im Bohrkanal

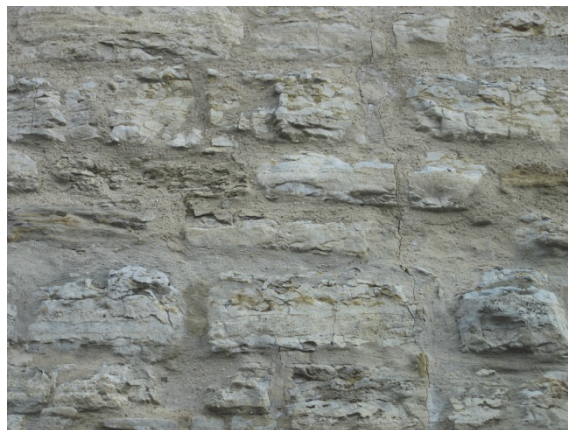
Bild 1 Mauerfläche mit Quadern aus Muschelkalk und Dolomitkalk mit modernem, rötlich-grauem und grauem Fugenmörtel (Spritzverfugung)

Der heute hauptsächlich sichtbare Fugenmörtel ist das Resultat der Spritzverfugung der letzten großen Instandsetzung des Turmes. Das rötlich-graue, hydraulisch gebundene Material reicht weit in die Quaderoberfläche hinein. Vereinzelt sind jüngere Reparaturen aus grauem, ebenfalls hydraulisch gebundenem Mörtel erkennbar. Unter diesen Mörtelschichten sind in vereinzelt Ausbrüchen helle kalkgebundene Mörtel zu erkennen.

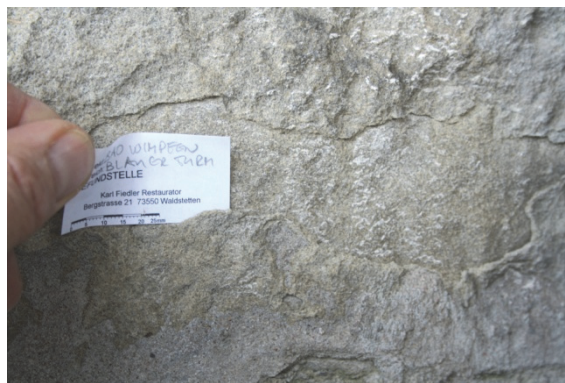
Bild 4 Sandsteinwerkstück am Erker Südfassade mit Schalenbildung

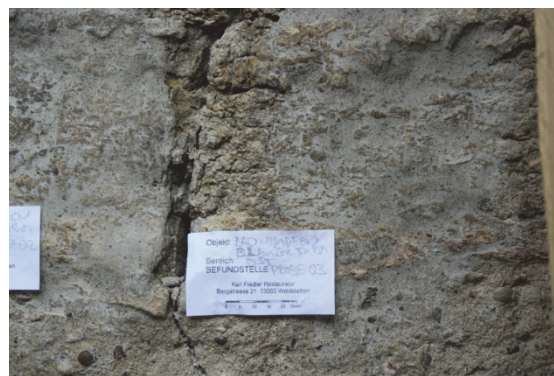
Bereich mit bis in ca. 5 bis 8 mm Tiefe stark zerklüfteter oberflächennaher Steinzone. Die Spalten und Klüfte sind zum Teil senkrecht zur Oberfläche entwickelt, zum Teil haben sich Schuppen und kleinere Schalen parallel zur Oberfläche gebildet. Die Oberfläche ist ungereinigt, es erfolgte eine Abnahme von losen Schmutz- und Staubaufträgen mit dem Pinsel.

Bild 9 Schlämmpfropfen vor Ort, Detail: Zerklüftete oberflächennahe Steinzone - Probe 03

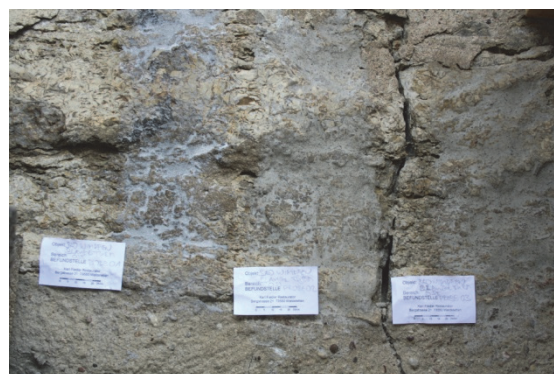
Bild 10 Schlämmpfropfen vor Ort Zerklüftete oberflächennahe Steinzone – Probe 01 Rezeptur MPA Weimar – Kalkstein grob, grau 2/492, Probe 02 Rezeptur Kalksteinmehl / Quarzmehl 1:1 – Bindemittel Syton X 30, Probe 03 Rezeptur Kalksteinmehl / Quarzmehl 1:1 – Bindemittel Ludox HSA

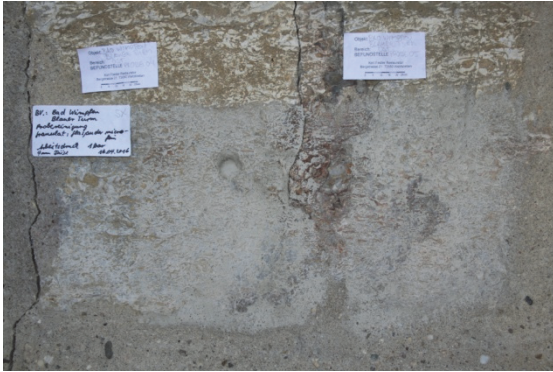
Bereich mit leicht erodierter Oberfläche mit vereinzelt Schuppen und feinen Rissen. Die Oberfläche ist ungerneigt, es erfolgte eine Abnahme von losen Schmutz- und Staubauflagen mit dem Pinsel.

Bild 11 Schlammproben vor Ort, leicht erodierte Oberfläche – Probe 04 Rezeptur Kalksteinmehl / Quarzmehl 1:1 – Bindemittel Syton X 30, Probe 05 – Bindemittel Ludox HSA

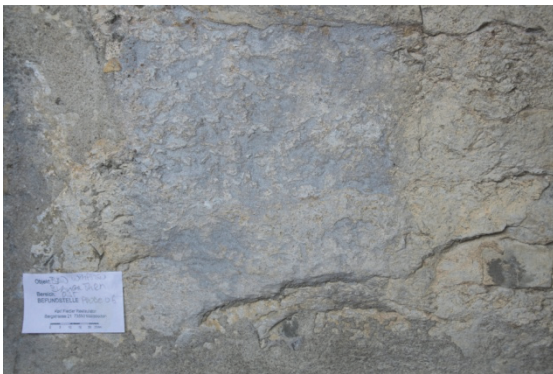
Bild 12 Schlammproben vor Ort, leicht erodierte Oberfläche – Probe 06 Rezeptur MPA Weimar – Kalkstein grob, grau 2/492

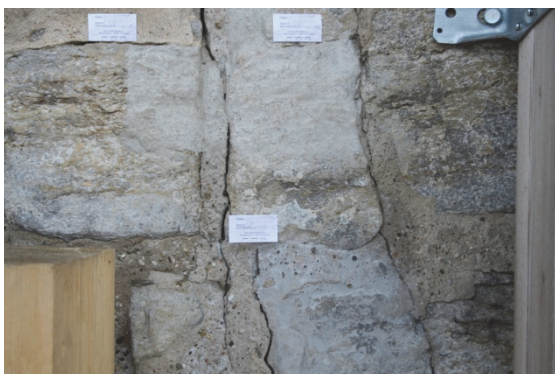
An der Südfassade in Nähe des Erkers findet sich eine Zone mit offensichtlicher **Salzbelastung**. Der Bereich besitzt eine leicht erodierte Oberfläche mit vereinzelt Klüften, Schuppen und feinen Rissen. Die Oberfläche ist ungereinigt, es erfolgte eine Abnahme von losem Schmutz- und Staubauflagen mit dem Pinsel. Für die Bewertung der Auswirkungen der Salzbelastung auf die Ergänzungsmassen erstrecken sich diese Proben auch auf kleine Bereiche des Fugenmörtels.

Bild 16 Schlämmpfropfen vor Ort, leicht erodierte Oberfläche, gereinigt - Probe 10 Rezeptur Kalksteinmehl / Quarzmehl 1:1 - Bindemittel Syton X 30, Probe 11 Rezeptur Kalksteinmehl / Quarzmehl 1:1 – Bindemittel Ludox HSA, Probe 12 Rezeptur MPA Weimar – Kalkstein grob, grau 2/492

Die Nachfestigung sämtlicher Proben erfolgte mit KSE 300 HV.

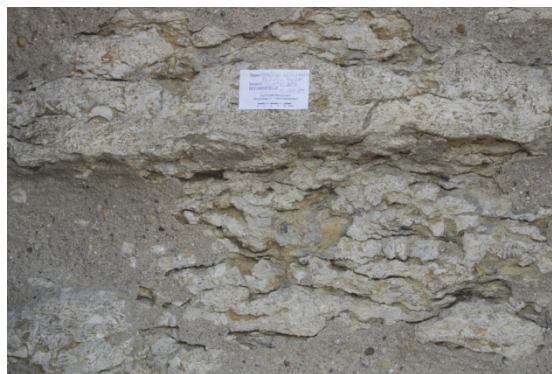
Bild 18 Schlämmpfropfen vor Ort, tief reichende Zerklüftung, Vorzustand – Probe 14, 15

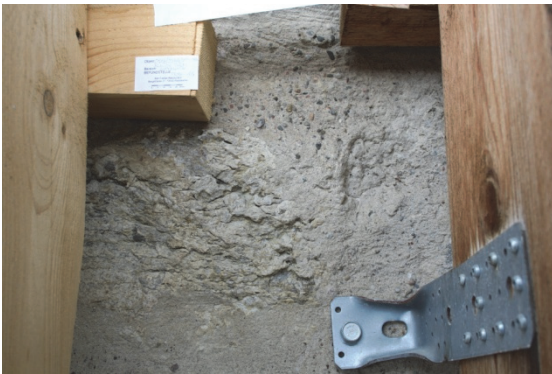
Bild 20 Schlammproben vor Ort, tief reichende Zerklüftung, Vorzustand – Probe 16
