ISSA Prevention Series No. 2051 (G)

Staubexplosions- ereignisse

**Analysen von Staubexplosionen
in Industrie und Gewerbe**

**Ursachen, Lehren
und Massnahmen**

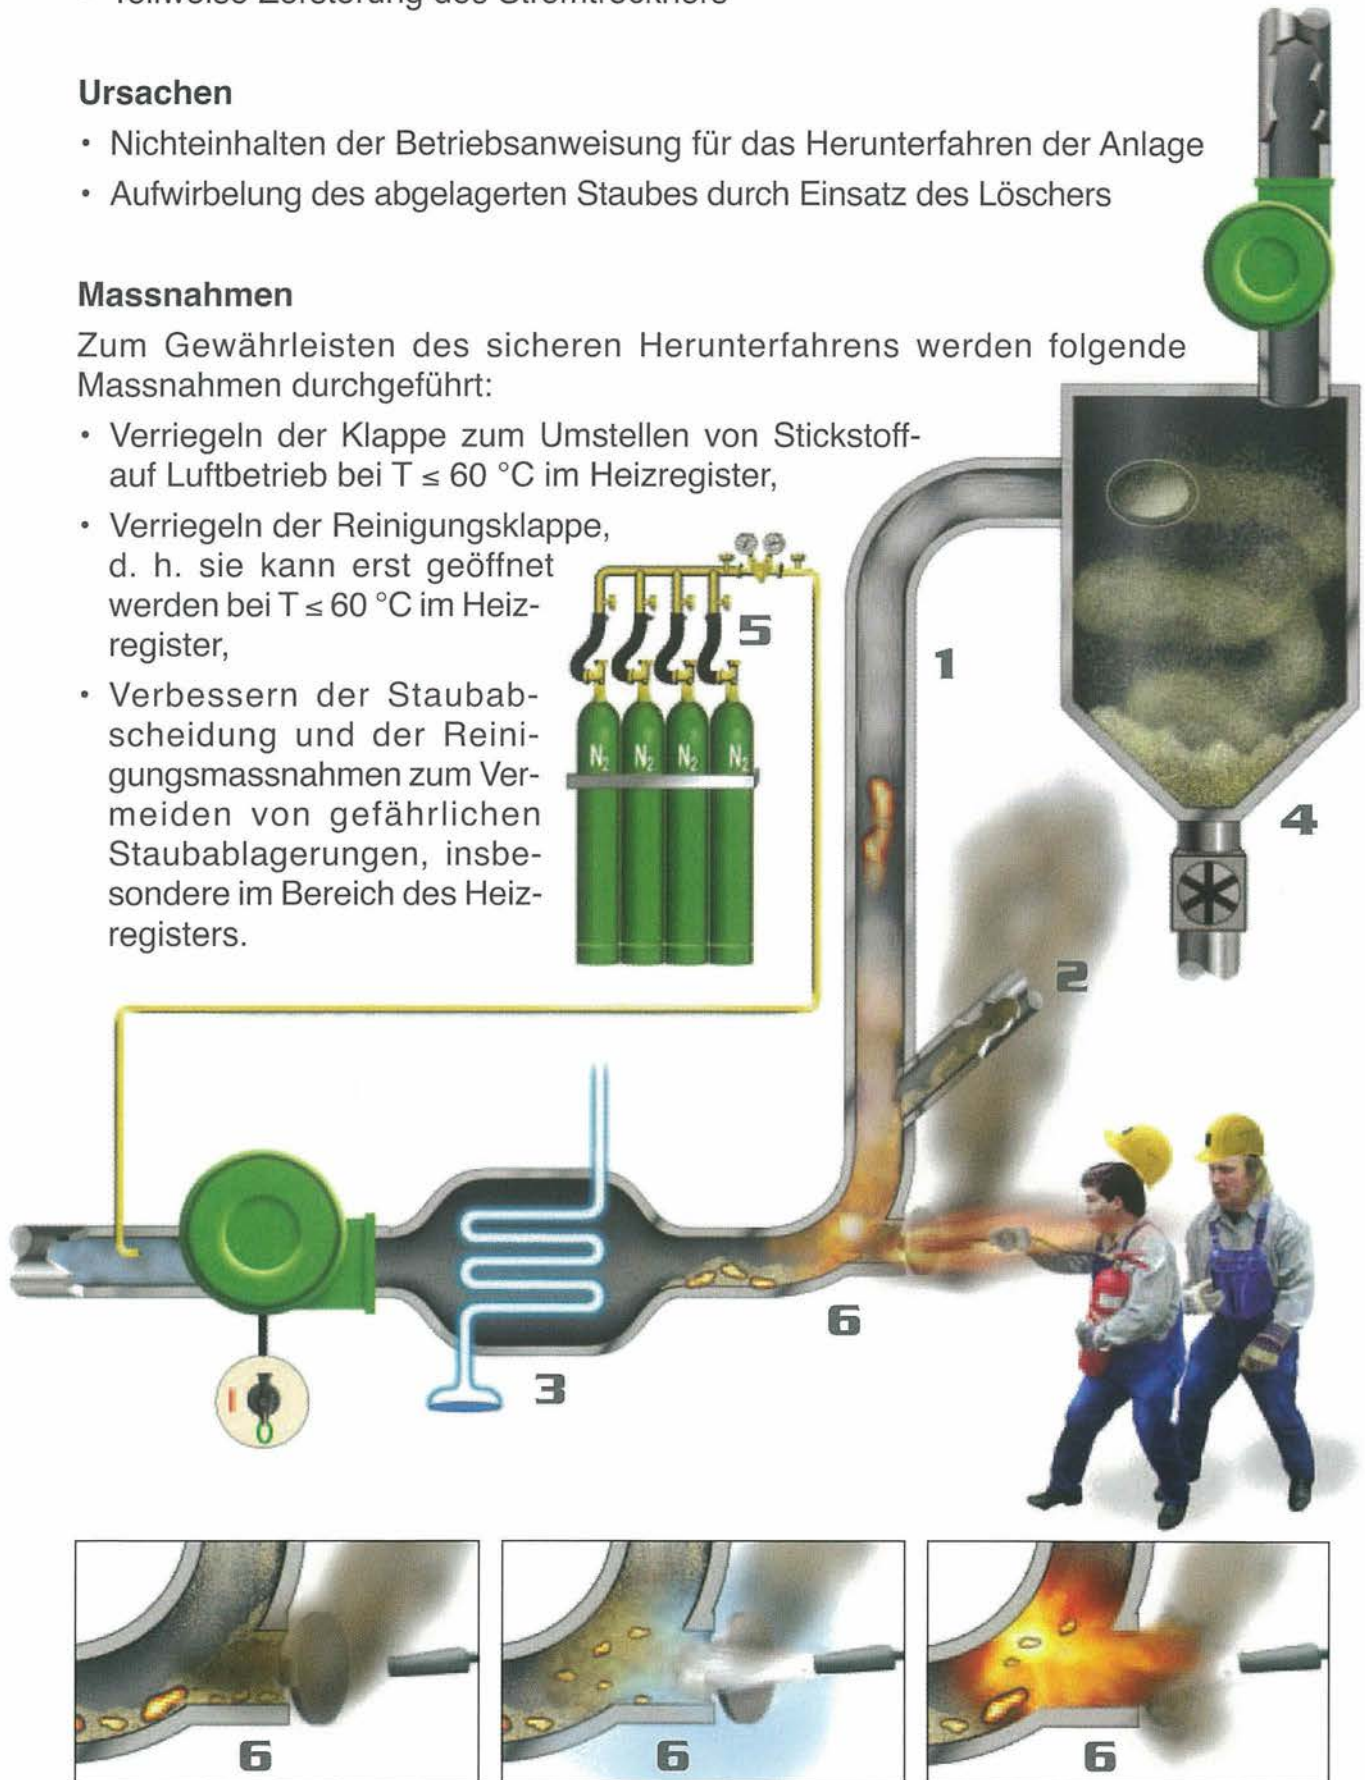
Mit explosionstechnischer Entkopplung wird das Ausbreiten einer Explosion in ungeschützte Bereiche verhindert.

Zum Gewährleisten des sicheren Herunterfahrens werden folgende Massnahmen durchgeführt:

- Verriegeln der Klappe zum Umstellen von Stickstoff- auf Luftbetrieb bei $T \leq 60 \text{ }^\circ\text{C}$ im Heizregister,
- Verriegeln der Reinigungsklappe, d. h. sie kann erst geöffnet werden bei $T \leq 60 \text{ }^\circ\text{C}$ im Heizregister,
- Verbessern der Staubabscheidung und der Reinigungsmassnahmen zum Vermeiden von gefährlichen Staubablagerungen, insbesondere im Bereich des Heizregisters.
