Schlussbericht

der Unfalluntersuchungsstelle Bahnen und Schiffe

über den Personenunfall bei Zug 421 asm

in Solothurn

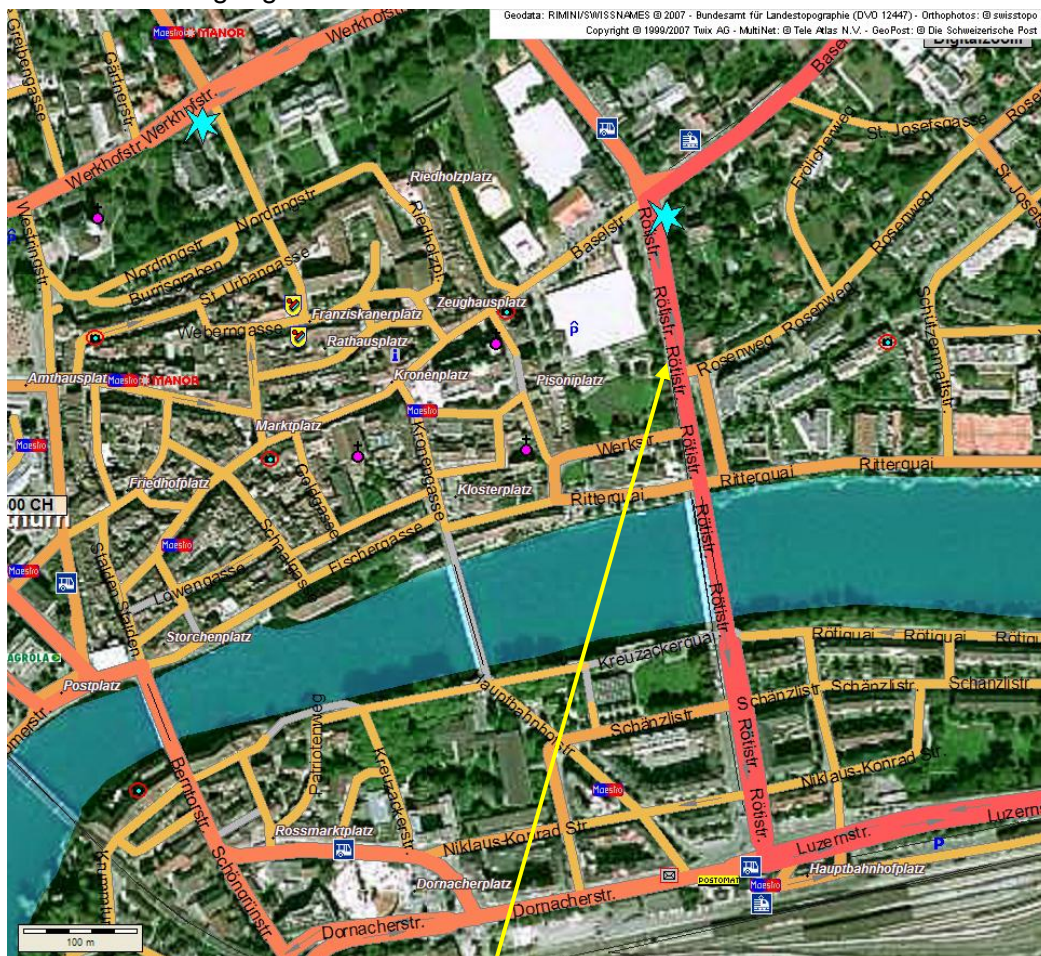
Ereignisstelle

Am Mittwoch, 08. Oktober 2008 um ca. 09.39 Uhr kollidierte Zug 421 der asm (Aare Seeland mobil AG) auf dem Fussgängerübergang oberhalb der Rötibrücke in Solothurn mit drei Fussgängern. Diese wurden dabei schwer verletzt.
