## Summarischer Bericht

<b>Ereignis</b>	Entlaufen eines Güterwagens
<b>Ereignisart</b>	Entlaufenes Fahrzeug
<b>Ort, Datum, Zeit</b>	Alp Grüm (GR), 19. September 2017, 01:33 Uhr
<b>Reg.-Nr.</b>	2017091901
<b>Verkehrsmittel</b>	Eisenbahn

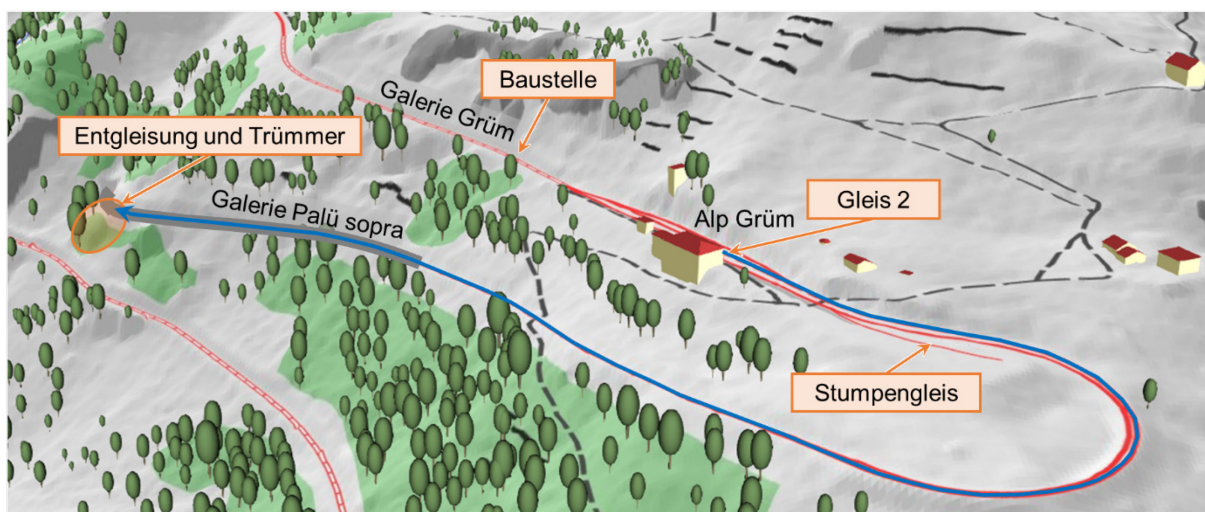
Während der Beladung des zweiten Güterwagens stellte der Rangiermitarbeiter nach etwa 15 Minuten fest, dass sich der zuvor im Gleis 2 abgestellte Güterwagen in Richtung Poschiavo bewegte. Der Güterwagen rollte in der Folge vom Bahnhof Alp Grüm über eine Distanz von knapp 700 m bis in die Galerie Palü sopra (Abbildung 2). Dort entgleiste der Güterwagen in einer Rechtskurve und stürzte, nachdem er mehrere Stützen der Galerie beschädigt hatte, einen Abhang hinunter.

**Abbildung 2:** Übersichtskarte Ereignisort. (Quelle der Basiskarte: Bundesamt für Landestopografie.)  
Blauer Pfeil: Fahrweg des entlaufenen Güterwagens.
