Schilfrohr zur Dämmung von Denkmal

Ziel der baubiologischen Sanierung eines denkmalgeschützten Schulhauses von 1857 in Murrhardt, war ein möglichst diffusionsoffenes Gebäude zu schaffen. Die Verwendung von regenerativem Schilf für die Dachdämmung wurde von der Stiftung BAU gefördert.

Von Achim Pilz

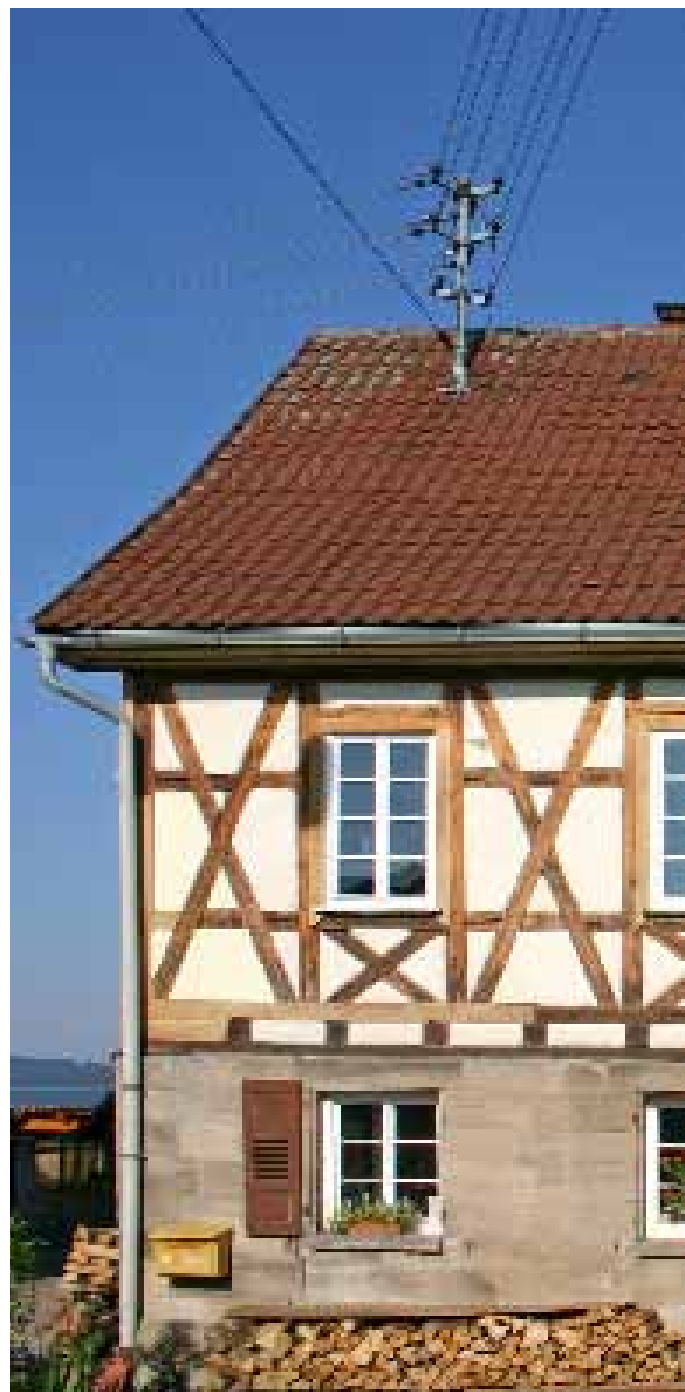
Die zur Straße gelegene Ostfassade wurde als erstes saniert: die Hölzer sandgestrahlt, die Fensterfaschen mit gut abgelagertem Eichenholz erneuert und die Balken des Fachwerks zur Südfassade hin gesundgeschnitten und ausgebessert

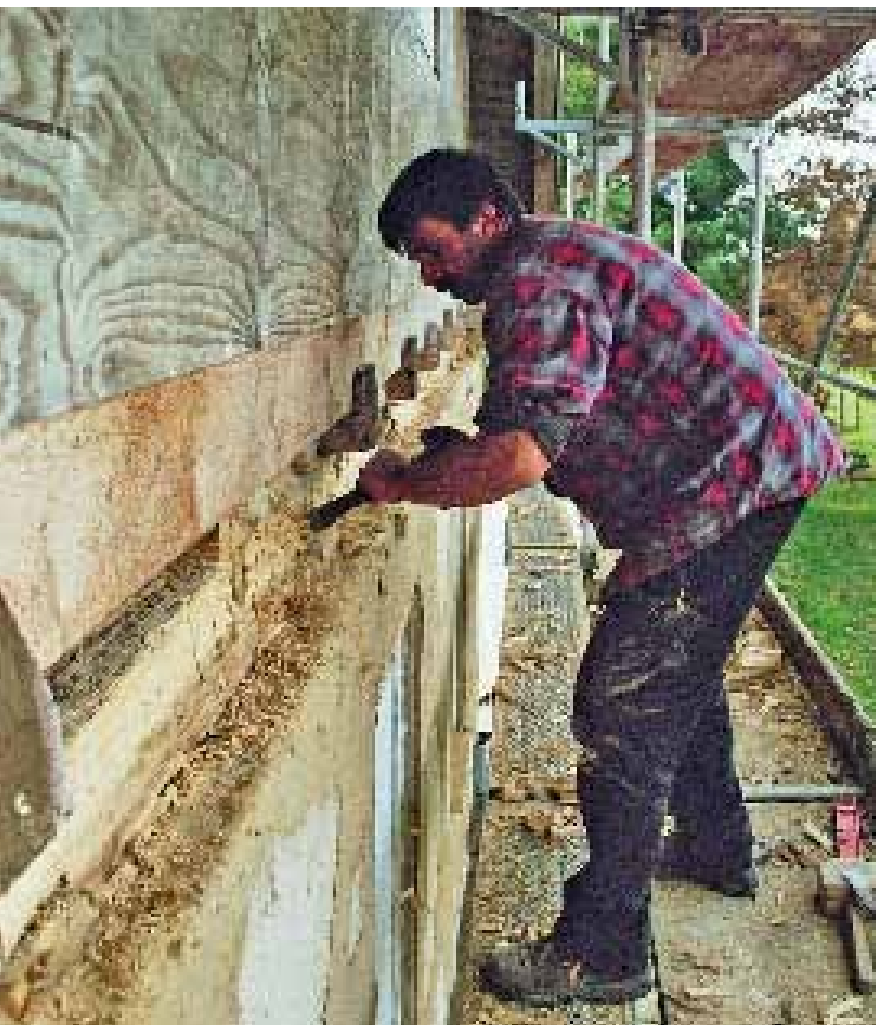
Zimmerleute schnitten schadhaftere Stellen bis zu 10 cm tief gesund. Zu über 2/3 zerstörte Hölzer wurden durch Douglasie ersetzt
